COMPORTAMIENTO DE LA VIVIENDA EN MÉXICO DURANTE EL SISMO EL MAYOR-CUCUPAH DEL 4 DE ABRIL DE 2010¹

Arturo Tena Colunga², Joel Martínez Martínez³, Alonso Gómez Bernal⁴

SEISMIC BEHAVIOR OF HOUSING IN MEXICO DURING THE APRIL 4, 2010 EL MAYOR-CUCUPAH EARTHQUAKE

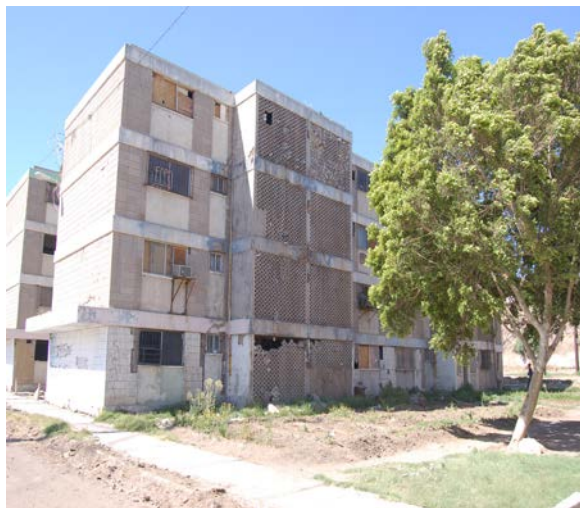
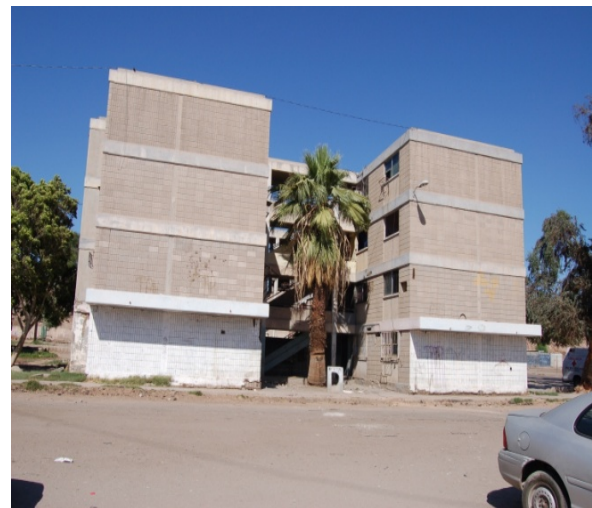
cerámicas y celosías (Figura 3a). En la dirección larga se construyeron muros dentro del marco que se dejaron a media altura, formando columnas cortas (Figura 4a). En la dirección corta se tienen muros de concreto que rigidizan esa dirección (Figura 3b). Cada dos edificios se encuentran comunicados y conectados por un cubo rígido de escaleras de concreto reforzado, las cuales están ligadas estructuralmente a los edificios y, por ello acoplan la respuesta de los mismos (Figuras 2 y 3b).

Figura 3: Vista general de los multifamiliares Monte Albán.

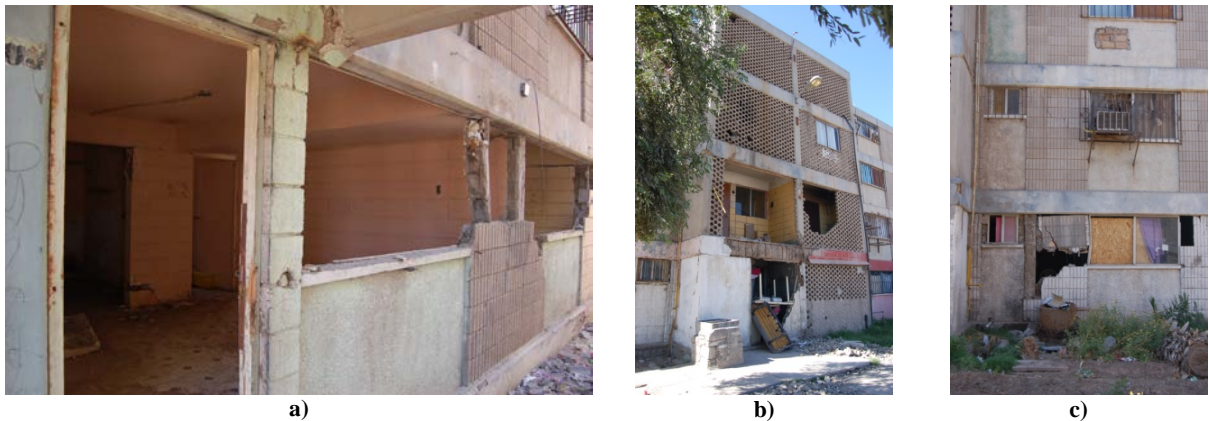
Figura 4: Daño típico observado en los multifamiliares Monte Albán.

Si bien los edificios no colapsaron totalmente, los daños estructurales fueron muy severos, aunque no uniformes, pues hubo pares de edificios considerablemente más dañados que otros, a pesar de estar separados unas cuantas decenas de metros entre sí. Además del desprendimiento de celosías (Figuras 3a y 4b), existieron agrietamientos y fallas por cortante en los muros de bloque que actuaron como diafragmas, sin ser diseñados para ello, principalmente en muros aledaños a aberturas para ventanas (Figura 4c). La falta de desligue de muros divisorios de bloque y la presencia de aberturas para ventanas también propició que se presentara el fenómeno de columna corta (Figuras 4a, 4c y 5), sobre todo dado el pobre refuerzo por cortante con que contaban las columnas, ya que los estribos estaban separados aproximadamente entre 25 y 30 cm (Figuras 5b, 5c y 5d) y los dobleces eran simples (no se remataron a 1350, como exigen los reglamentos en la actualidad), un detallado típico de la época de construcción. Este tipo de falla pone en riesgo la integridad y estabilidad de los edificios, ya que las columnas perdieron su capacidad de carga. Entonces, los edificios fueron soportados principalmente por los muros divisorios de mampostería, los cuales no fueron diseñados para tomar carga. Esto puso en riesgo la seguridad de los usuarios, ya que con algún otro movimiento sísmico podría ocasionarse el colapso.

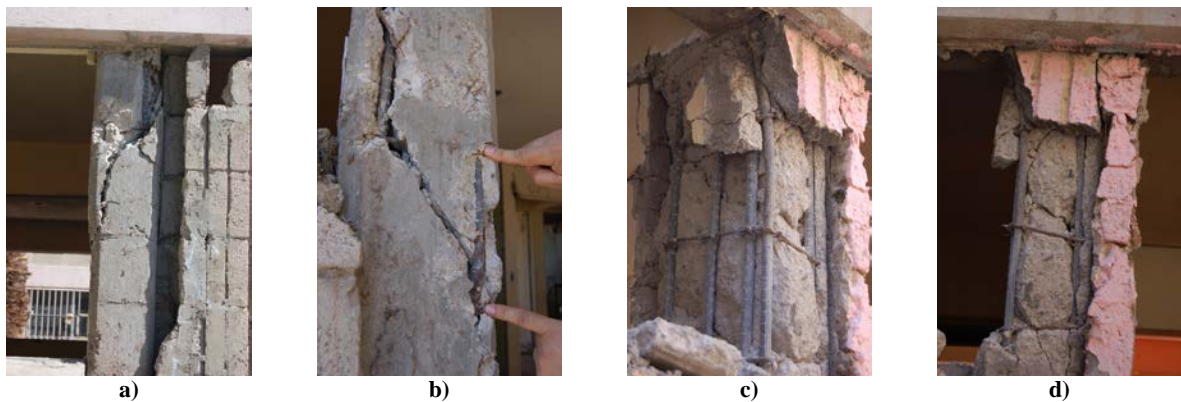
Figura 5: Columnas cortas observadas en la planta baja de los multifamiliares Monte Albán.

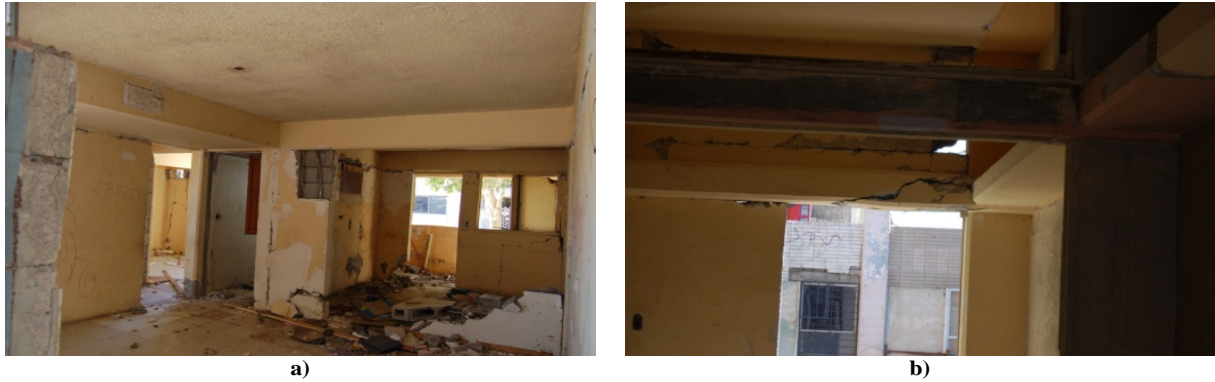
Se presentaron numerosos agrietamientos en los muros divisorios interiores, unos por deslizamiento/desligue con las vigas superiores, otros por asentamiento del terreno, otros más por tomar de manera repentina la carga vertical y unos más por cortante (Figura 6a). Incluso, se observaron fallas por cortante y por pérdida de adherencia del refuerzo en algunas vigas en su extremo cercano al nudo viga-columna (Figura 6b). Al parecer, en una rehabilitación previa, en algunos edificios se adicionó un marco interior de acero (Figura 6b), con poca eficiencia para prevenir los daños en la estructura original.

Figura 6: Daño típico observado en el interior de los departamentos.

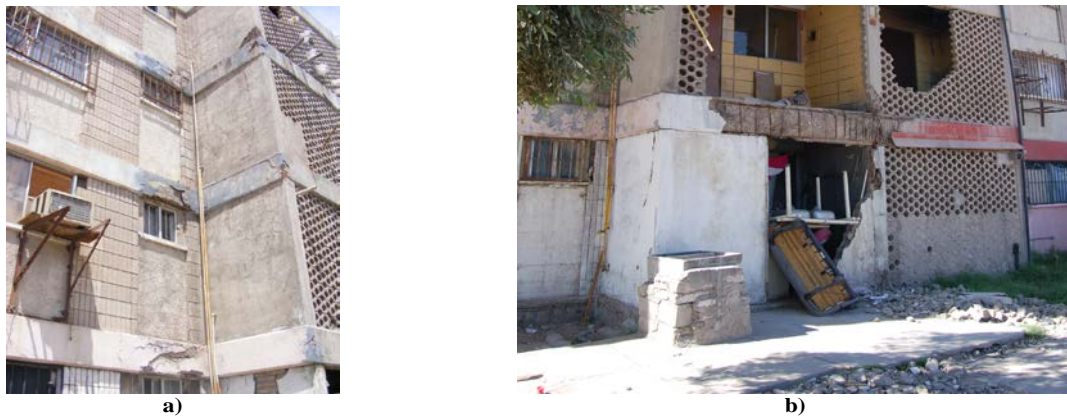
En las traveses también se observaron daños en las conexiones (Figura 7a), y también se observó daño en el acero de refuerzo por pérdida de recubrimiento y oxidación (Figura 7b) lo que debilita gradualmente la resistencia de las vigas hasta que pierden por completo su resistencia.

Figura 7: Daño típico observado en traveses y conexiones viga-columna.

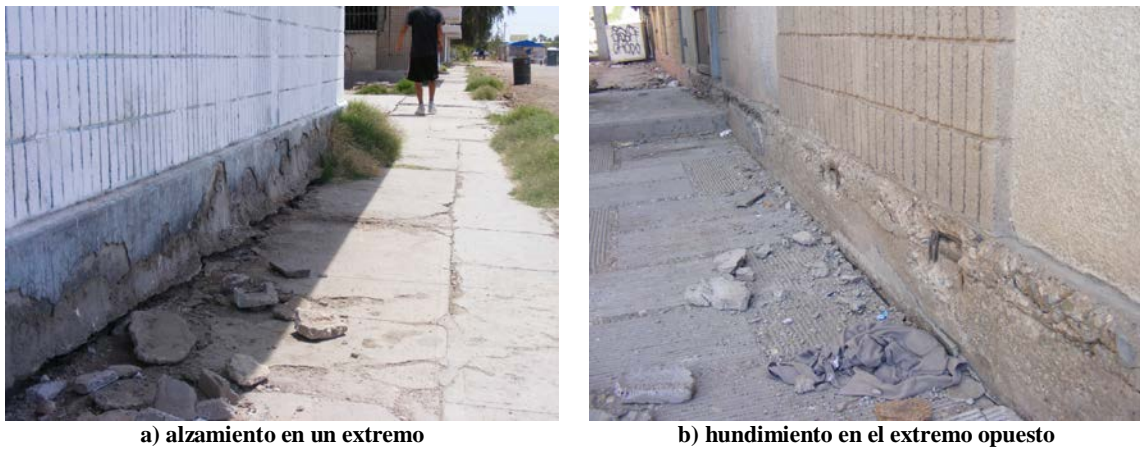
Otro daño importante que se observó en los edificios se debió al cabeceo que aparentemente experimentaron, ya que fue evidente que en un extremo se elevaron (Figura 8a), y en el otro extremo se hundieron (Figura 8b). Este efecto también aumenta los esfuerzos en los elementos estructurales por el efecto carga axial-deformación ($P-\Delta$).

Figura 8: Daño típico observado aparentemente por cabeceo.

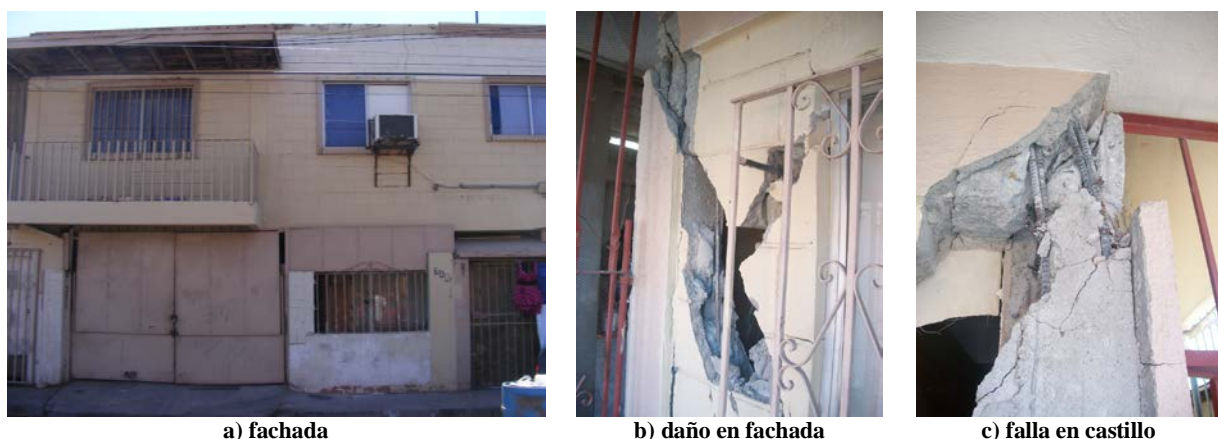
En general, la vivienda presentó agrietamientos prácticamente en todos sus muros de planta baja, principalmente en los muros de bloque de concreto hueco sin relleno y sin refuerzo (Figura 9). El daño también se presentó en elementos no estructurales como puertas y ventanas, debido a las distorsiones laterales experimentadas por la vivienda (Figura 9).

Figura 9: Daños observados en vivienda particular de autoconstrucción de interés medio.

El daño observado se debe en parte a que la estructura estuvo sometida a grandes fuerzas laterales que ocasionaron tensiones diagonales más allá de la capacidad de los muros. Sin embargo, existen al menos tres aspectos relevantes que fomentaron su mal desempeño: a) la vivienda tenía una baja densidad de muros en la dirección de la

fachada, en parte por la presencia de aberturas para puertas y ventanas (Figura 9a); b) la mayoría de los muros dañados son de bloque hueco, sin ningún tipo de refuerzo o relleno, por lo que disponen de un área reducida para resistir fuerzas cortantes de importancia y; c) aunque los muros de bloque eran aparentemente “confinados” por castillos y dalas, de los daños se aprecia que en realidad los muros de bloque no se prepararon adecuadamente en sus bordes (escalonarse entre hiladas o cortarse en forma de dientes de sierra) de manera que al colarse los castillos y dalas trabajaran como una sección monolítica, sino que sólo colindan a tope con los castillos, por lo que trabajaron más como muros diafragma y los castillos y dalas entonces forman marcos no dúctiles muy flexibles que interactúan con los muros de una manera muy distinta a como se comporta un muro de mampostería bien confinado. Es por esta última razón por la cual se observaron distorsiones apreciables en los muros que seguramente rebasan la distorsión permisible establecida por el Reglamento de Construcciones de Baja California, que es de 0.004 veces la altura del muro o 1.5 cm.

En la Figura 9b se observa el daño presentado en uno de los muros de fachada, el cual quedó prácticamente destruido y en el que se aprecia claramente que el castillo y el muro eran elementos estructuralmente independientes. En la Figura 9c se muestra la falla de un castillo en su extremo y que tiene el acero de refuerzo expuesto, propiciado en parte por la presencia del hueco de la abertura de la ventana, así como por la distorsión generada en el entrepiso; además, también es evidente la rotación del nudo.

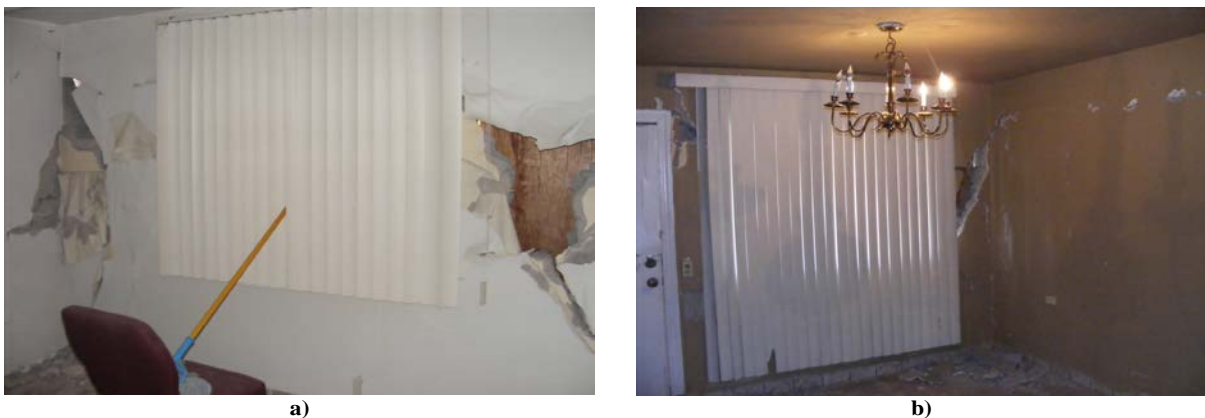
En las Figuras 10a y 10b se muestra la vista interior del muro de fachada, donde se observa claramente que fallaron por tensión diagonal (cortante) y que el muro trabajaba como diafragma y no como muro confinado, ya que se aprecia claramente su desligue con el castillo, que funcionó más bien como la columna de un marco. Además, en la Figura 10b se puede observar el comportamiento del muro lateral ortogonal al de fachada, en el cual se observan claramente las grietas de desligue entre el muro y el castillo y dala, que funcionaron más como un marco.

Figura 10: Daño observado en el muro de fachada visto desde el interior de la vivienda.

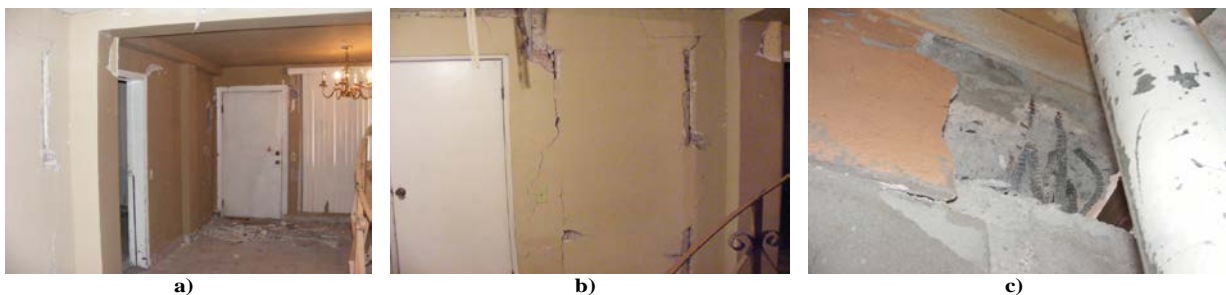
En las Figuras 11a y 11b se aprecia claramente también, en los muros interiores que corren en dirección perpendicular al de fachada, las grietas que evidencian el desligue existente entre los muros y los supuestos castillos y dalas. En la Figura 11c se presenta la exposición del acero de refuerzo en uno de los nudos de la unión castillo-dala de la vivienda, el cual falló, aunque de una manera menos espectacular que el mostrado en la Figura 9c.

Figura 11: Daños observados en el interior de la vivienda.

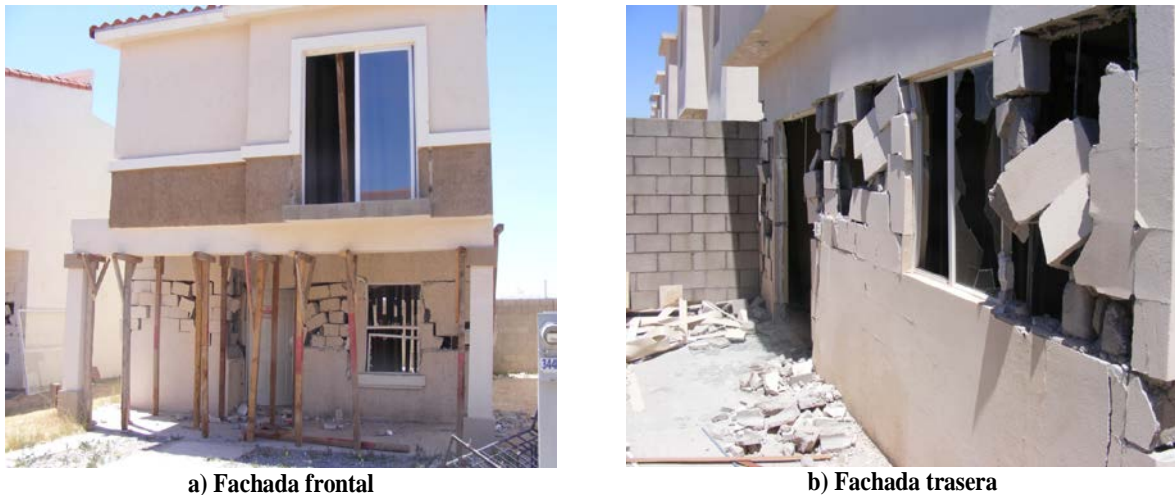
Uno de los casos más dramáticos es el de la vivienda que denominaremos como Vivienda A (Figuras 12 y 13), donde todos sus muros de bloque (15x20x40 cm) del primer nivel en el sentido corto (fachada) fallaron completamente por cortante, en un mecanismo tipo columna corta en los muretes entre aberturas de ventanas, favorecido por la aparentemente baja adherencia desarrollada entre los bloques y las juntas de mortero (Figura 12) y por la falta de un adecuado confinamiento de las aberturas por medio de castillos adicionales, conforme establecen las Normas Técnicas Complementarias para el Diseño de Estructuras de Mampostería (NTCM-2004 2004). De hecho, aproximadamente el 75% de los muros en la dirección larga también se dañaron seriamente (Figura 13c), por lo que la vivienda no tenía la resistencia suficiente para soportar cargas laterales ni cargas gravitacionales y se corría el riesgo inminente de que la vivienda colapsara (Figuras 12 y 13). En la Figura 13a se muestra el daño que sufrió la trabe del marco de concreto de fachada, el cual es resultado del exceso de deformación del marco, así como del excesivo esfuerzo cortante. Como es común, la zona de escaleras resultó uno de los sitios donde se concentró más daño (Figura 13b).

Figura 12: Daño severo (colapso incipiente) observado en la Vivienda A.

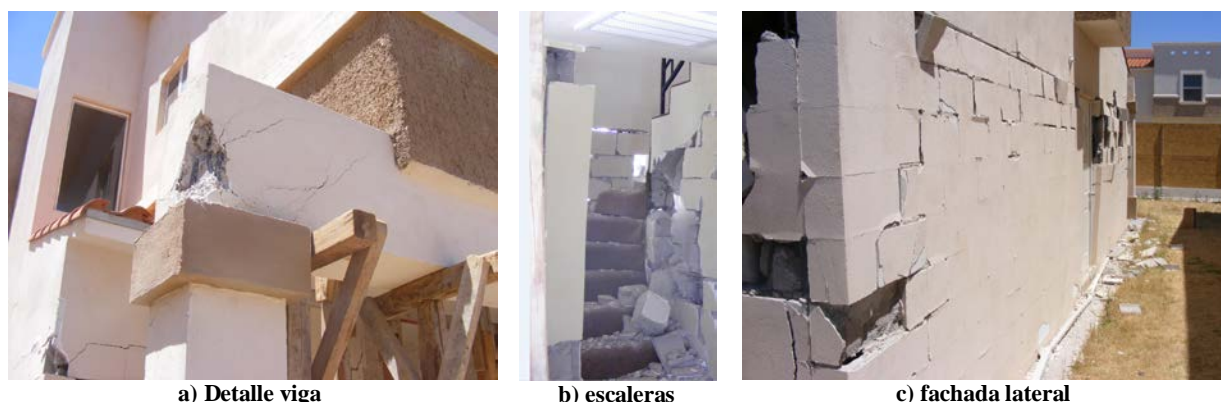
Figura 13: Detalles del daño (colapso incipiente) observado en la Vivienda A.

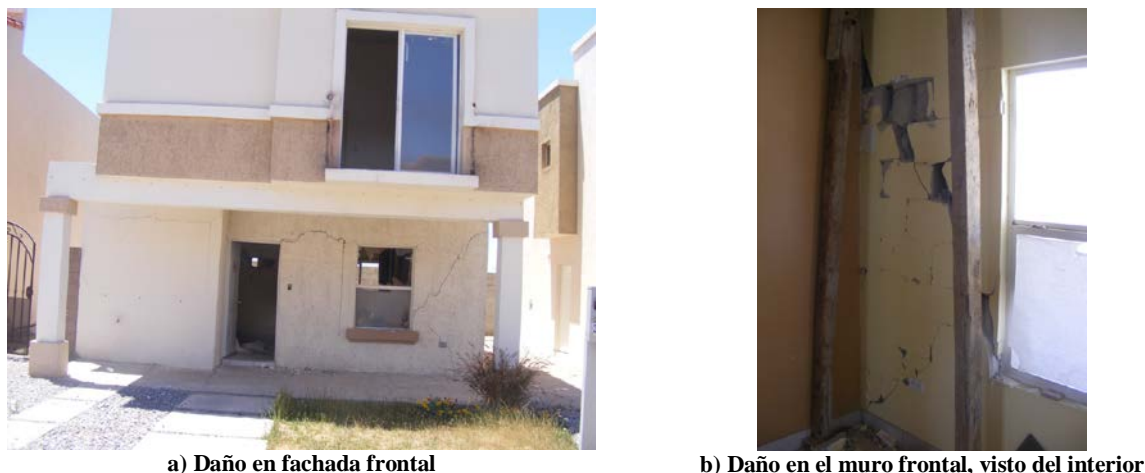
Otra casa idéntica a la anterior es a la que denominaremos como Vivienda B (Figuras 14 a 16), que a pesar de estar ubicada en la misma zona residencial, desarrolló un menor nivel de daño, aunque ciertamente muy grave. En este caso se aprecian tanto grietas por deslizamiento en las juntas cercanas a las dalas (Figura 14a), como por tensión diagonal en los muros de la fachada frontal (Figuras 14a y 14b). De hecho, del agrietamiento observado en el muro de la izquierda de la fachada frontal, se aprecian grietas verticales y horizontales que marcan la separación de los castillos y de la dala con el muro (Figura 14a), lo que indica claramente que no trabajaron propiamente en conjunto como mampostería confinada, sino como un muro diafragma dentro de un marco con elementos de concreto de pobres dimensiones, seguramente favorecido por un deficiente proceso constructivo, donde no se dentaron los bloques para que, al colarse castillos y dalas, se formaran llaves de corte que los hicieran trabajar como un conjunto.

Figura 14: Daño observado en la fachada frontal de la Vivienda B.

Como lamentablemente ya es una mala práctica recurrente en vivienda de mampostería confinada, las aberturas para ventanas carecen de un adecuado confinamiento con castillos adicionales que inhiban o restrinjan la penetración de las grietas por cortante, y por ello estas grietas atraviesan completamente el murete del lado izquierdo de la fachada frontal (Figuras 14a y 14b).

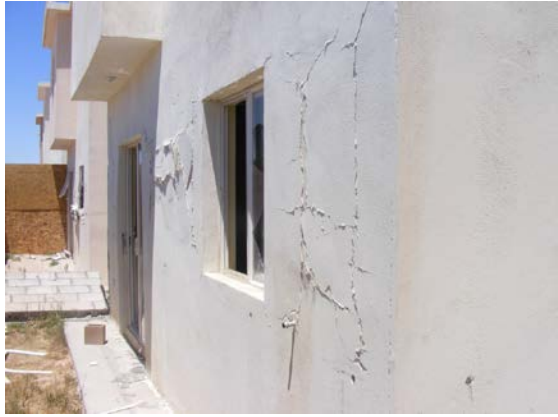
Las deficiencias en el adecuado confinamiento de los muros son también evidentes en los muros de la fachada posterior (Figura 15) y en muros interiores (Figura 16), y esto favoreció que el daño por cortante y explosivo fuera más severo.

a) Daño en la fachada posterior

Figura 15: Daño observado en la fachada posterior de la Vivienda B.

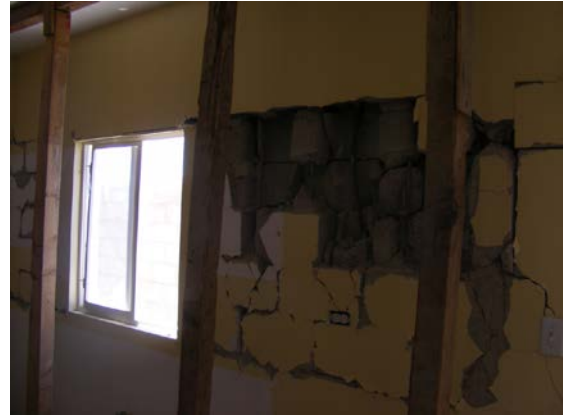
b) Daño en el muro posterior, visto del interior

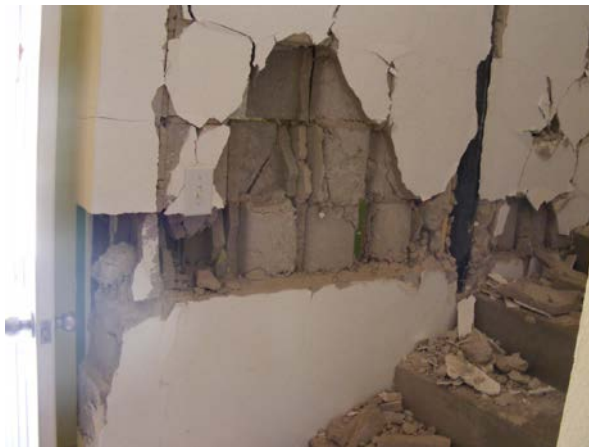
a) Daño en el muro de escaleras

Figura 16: Daño observado en la fachada posterior de la Vivienda B.

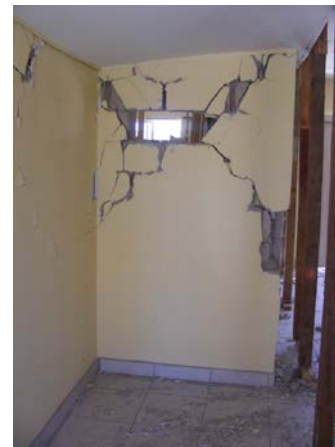
b) Daño en muro interior

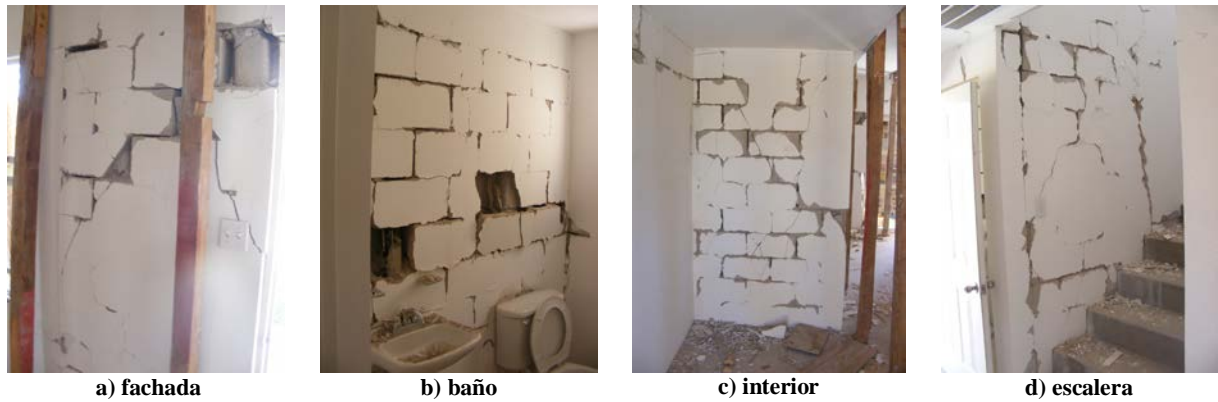
La Vivienda C cuenta con idéntica estructuración y se ubica en la misma zona, y por ello presentó daños muy similares a las dos anteriores. Los daños severos se concentraron en los muros que se encuentran en la dirección corta en la planta baja (Figura 17) y se observaron algunos daños moderados en algunos muros de la planta alta. Del daño presentado en los muros de planta baja, además de los agrietamientos por tensión diagonal, son también evidentes los siguientes dos aspectos: a) los muros trabajaron más como muros diafragma que como muros confinados, pues son claras las agrietamientos verticales que deslindan o separan claramente al muro del supuesto castillo (Figuras 17a, 17c y, sobre todo, 17d) y, b) se desarrolló una adherencia insuficiente entre los bloques de concreto y las juntas de mortero horizontales (“bed joints”), lo que fomentó que se presentaran deslizamientos horizontales a lo largo y alto de los muros. Los muros en la dirección larga (perpendicular a la fachada) sufrieron daños de menor intensidad; sin embargo, dado que las viguetas están soportadas en los muros del sentido corto, la estabilidad de esta vivienda ante cargas verticales y laterales estuvo también en serio predicamento.

Figura 17: Daño observado en los muros en la dirección corta de la Vivienda C.

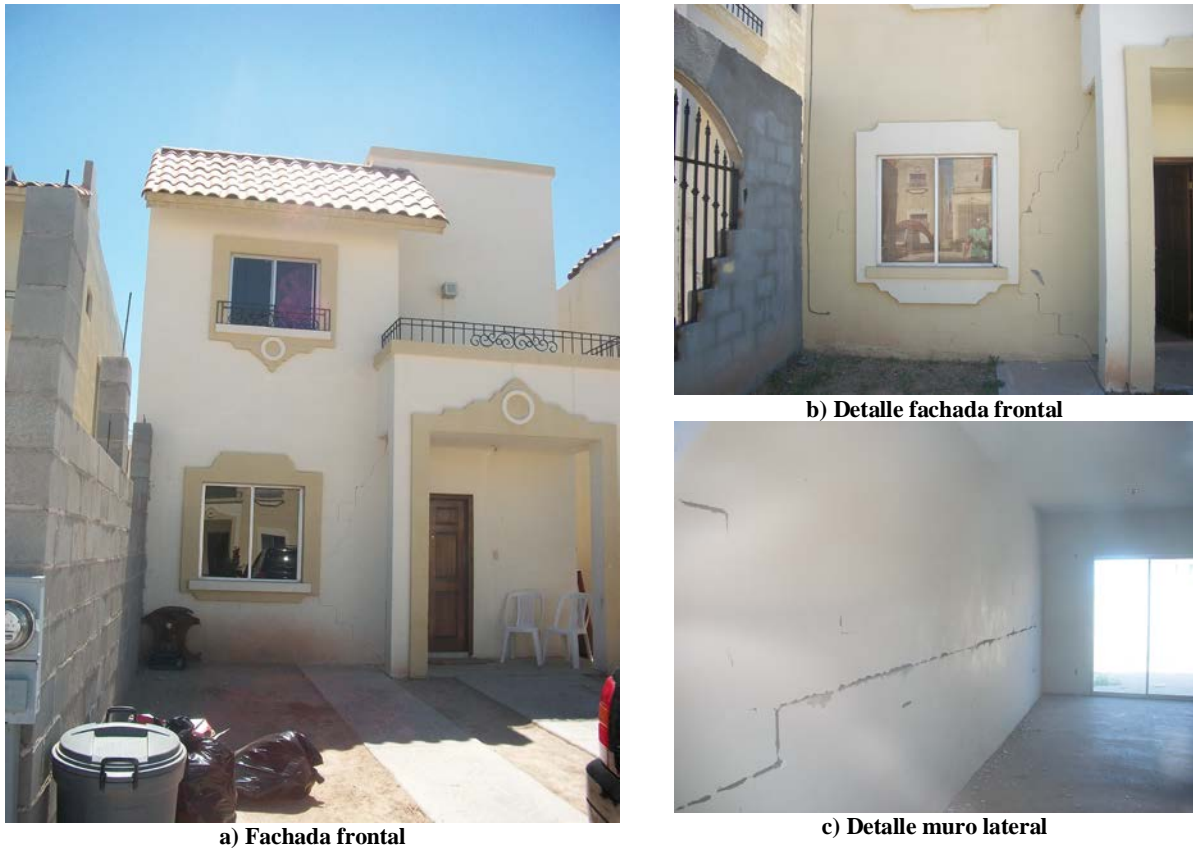
Otro modelo de vivienda tipo que sufrió daños importantes, aunque menos severos que los anteriormente descritos, es el representado por las Viviendas D y E (Figuras 18 a 20), construida con base en muros de bloque de concreto de 12x20x40cm que carecen de refuerzo y de mortero de relleno. Como se observa en la vivienda D, el agrietamiento por tensión diagonal en la fachada frontal fue moderado en la zona de las aberturas de ventana y no progresó hacia el hueco o abertura (Figuras 18a y 18b). El daño observado en la fachada posterior (no mostrado) fue similar y en uno de los muros laterales se observó el deslizamiento de una junta horizontal en su tercio inferior (Figura 18c).

Figura 18: Daño observado en la Vivienda D.

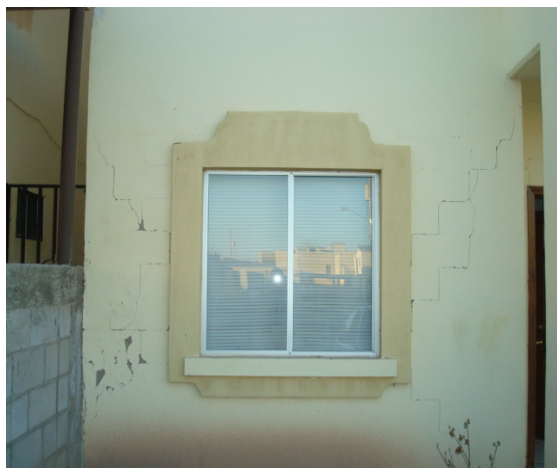
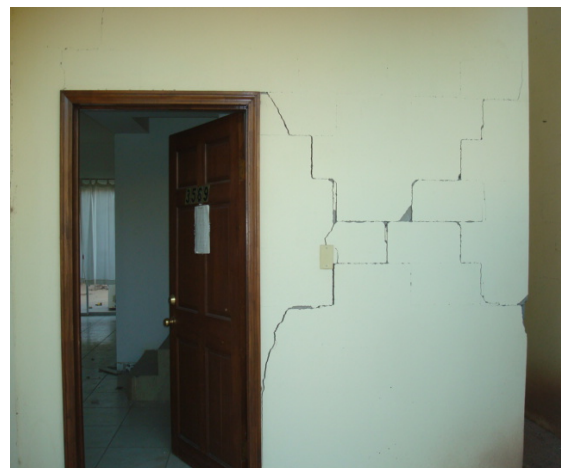
En la vivienda E se presentó un daño similar por tensión diagonal en los muros de la fachada frontal (Figura 19) y posterior (Figura 20a). Sin embargo, en la fachada frontal se aprecia que, en este caso, el daño fue más severo en el segmento de muro colindante con la abertura para la puerta (Figura 19b), debido a la ausencia de un castillo que confinara propiamente a este hueco, como lo establecen claramente las NTCM-2004 (2004), lo que desafortunadamente también es un defecto de confinamiento cuya práctica está muy extendida en la vivienda que se construye en el país, tanto en la formal, como en la de autoconstrucción. De hecho, tampoco se puede comentar que el hueco de la ventana esté perfectamente confinado conforme a las NTCM-2004; sin embargo, al parecer, el marco que la adorna está construido con concreto reforzado y funcionó como un elemento confinante que frenó la penetración de las grietas hacia el interior del hueco (Figura 19a). En cambio, en la fachada posterior se aprecia claramente que, tanto la abertura para la ventana como para el cancel que funciona como puerta posterior, carecían de castillos confinantes, lo que seguramente favoreció que el daño por tensión diagonal fuera más severo (Figura 20a). En uno de los muros laterales también se presentaron deslizamientos en una de las juntas horizontales, en esta ocasión en el tercio superior (Figura 20b).

Figura 19: Daño observado en la Vivienda E.

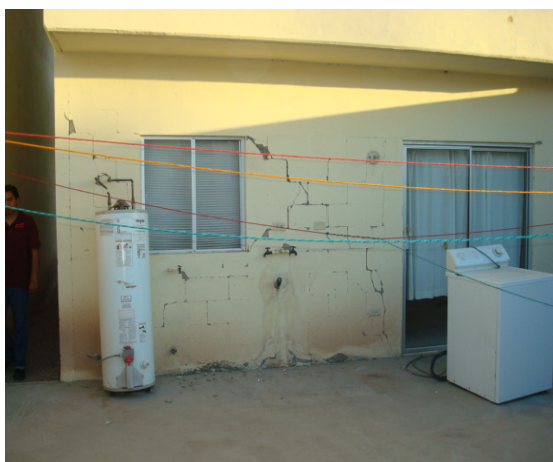
a) Fachada posterior

Figura 20: Daño observado en la Vivienda E.

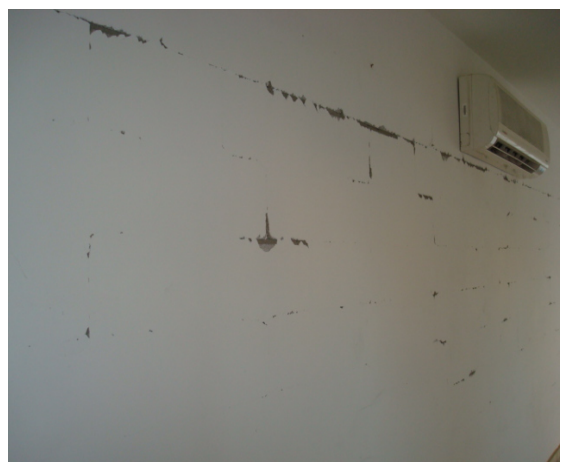
b) Detalle muro lateral

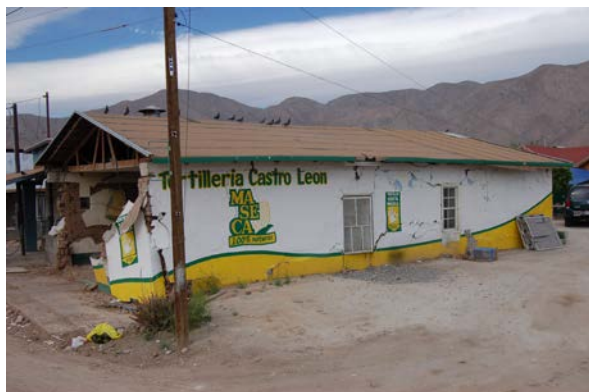
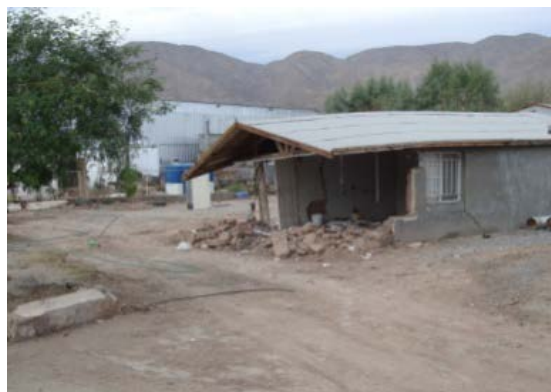
Figura 24: Daño típico observado en la vivienda de adobe en el Valle de Mexicali.

El tipo de vivienda que predomina en los ejidos son casas de un nivel con base en muros de adobe de gran espesor (40 cm aproximadamente) con techumbres ligeras de dos aguas (Figura 24) con base en armaduras de madera sobre las que descansan hojas de madera contrachapada (triplay). Estos techos ligeros están simplemente apoyados sobre los muros de adobe, por lo cual no existe acción de diafragma, pero su deslizamiento durante un sismo sí genera efectos fuera del plano en los muros de adobe, lo cual los hace muy vulnerables (Figura 24b). Es muy frecuente que la estructura se desplante directamente sobre el terreno sin cimiento alguno (Figura 24), aunque también existen viviendas que cuentan con una losa de concreto como cimentación o al menos una viga de cimentación. Se presentaron extensos colapsos parciales y totales sobre este tipo de vivienda, donde predominaron las fallas fuera del plano de los muros de adobe, debido en parte al movimiento del techo y por supuesto, a su muy reducida resistencia (Figura 24), aunque también cabe señalar que en este ejido en particular también se observó evidencia de licuación del suelo (Rangel et al., 2010).

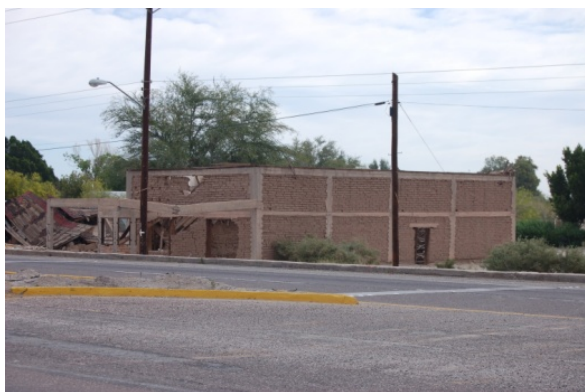
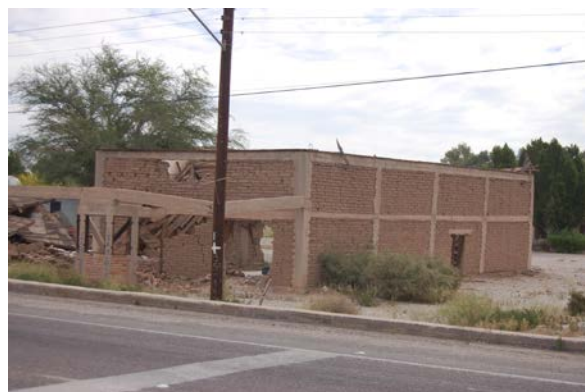
Un hecho singular que cabe destacar, es que se encontró una vivienda de mampostería confinada con base en muros de adobe (Figura 25), lo cual es atípico. Aunque la estructura sufrió daños por la pérdida de sus techumbres ligeras y el agrietamiento por cortante de uno de sus muros de fachada colindante a una abertura no confinada propiamente, se debe resaltar que el adecuado confinamiento proporcionado a los muros de adobe perpendiculares a la fachada salvaguardó su integridad (Figura 25), sobre todo si se considera que esta vivienda se ubicaba prácticamente enfrente de viviendas de adobe que experimentaron colapsos parciales (Figura 24).

Figura 25: Vivienda de adobe confinado en el Valle de Mexicali.

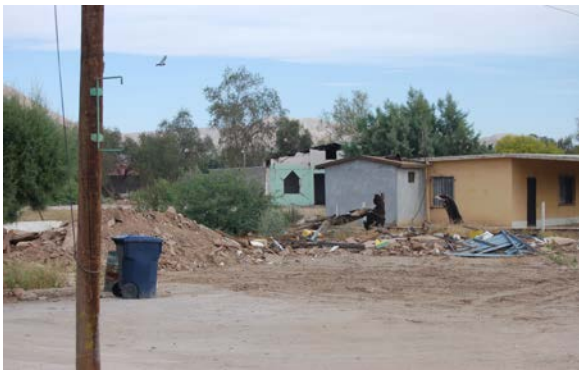
a) Ejido Nayarit

Se presentaron extensos daños en muros, ya sea por tensión diagonal en el plano (Figura 26a) o por la acción fuera del plano en muros, sobre todo aquéllos que disponen de techos inclinados (Figuras 26b y 27), donde se presentaron colapsos parciales y totales.

Figura 26: Daño típico observado en vivienda de bloque hueco de concreto no confinado ni reforzado en el Valle de Mexicali.

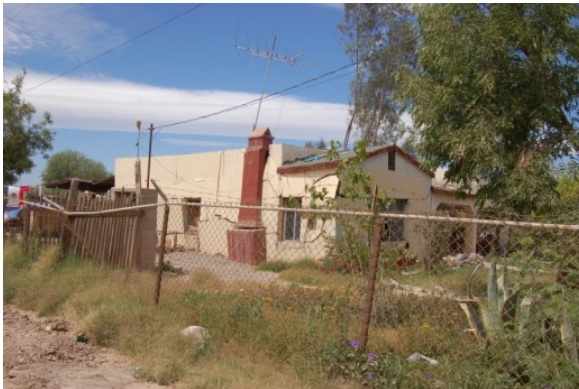
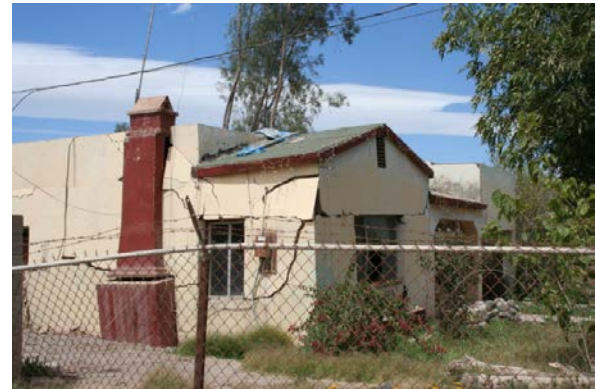
En el Valle de Mexicali se observó que desde el Ejido Nayarit-El Faro hacia el Ejido Durango, el daño mayor fue provocado por el proceso de licuación de una gran intensidad como se describe Rangel et al. (2010). En el Ejido Oaxaca el suelo sufrió un nivel de licuación tal en toda la zona que las autoridades decidieron que ya no es habitable y fue reubicado.

Figura 27: Daño típico observado en vivienda de bloque hueco de concreto no confinado ni reforzado en el Valle de Mexicali.

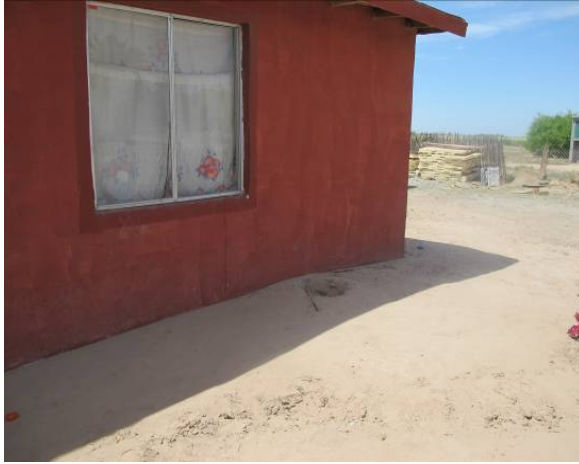
a) Exterior (suelo licuado)

Figura 28: Daño típico observado en vivienda de bloque hueco de concreto no confinado ni reforzado en el poblado Luis Encinas Johnson en Sonora (Domínguez y Pacheco, 2011).

Aunque la distribución de las viviendas dañadas era dispersa, sí presentó, como era de esperarse, una tendencia a concentrarse en aquellas viviendas ubicadas en la cercanía o bien sobre el trazo de las grietas o volcanes de licuación, a pesar de que su calidad constructiva fuera buena (Figura 28a). Por ejemplo, la vivienda de la Figura 28 contaba con una calidad constructiva razonablemente buena, a pesar de ser de mampostería no reforzada ni confinada. Sin embargo, resulta claro que los agrietamientos en sus muros (Figura 28b) se deben principalmente al asentamiento súbito debido a la licuación del suelo. La evidencia de licuación se aprecia con el pequeño volcán de arena ubicado muy cercano al muro que está entre la ventana y la esquina derecha en la Figura 28a.

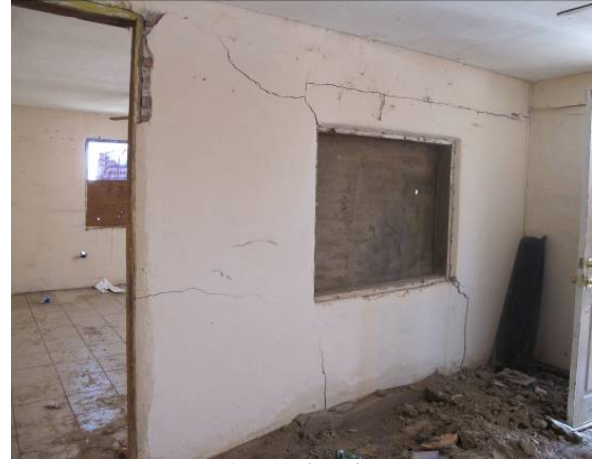
b) muro interior

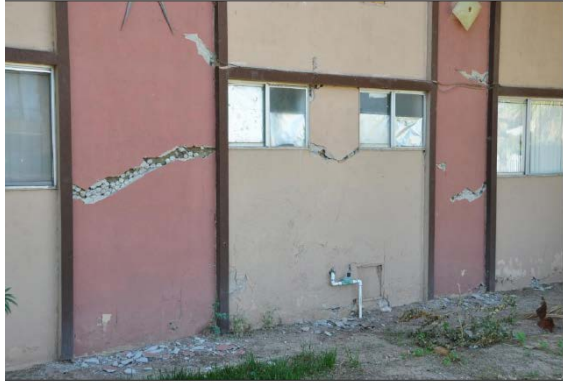
a) Daño en aplanados de yeso

Figura 29: Daño típico observado en los departamentos Brighton Manor en El Centro, California. Fotos tomadas de EERI (2010).

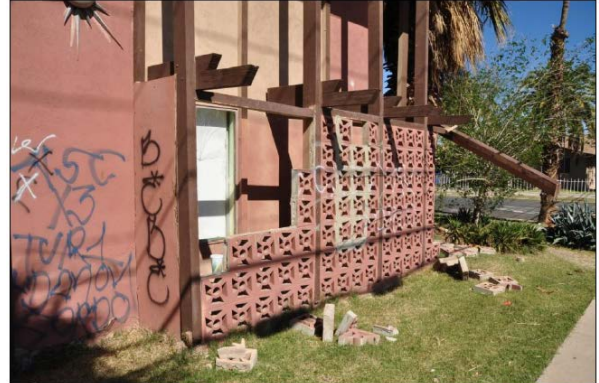
b) Falla de celosía

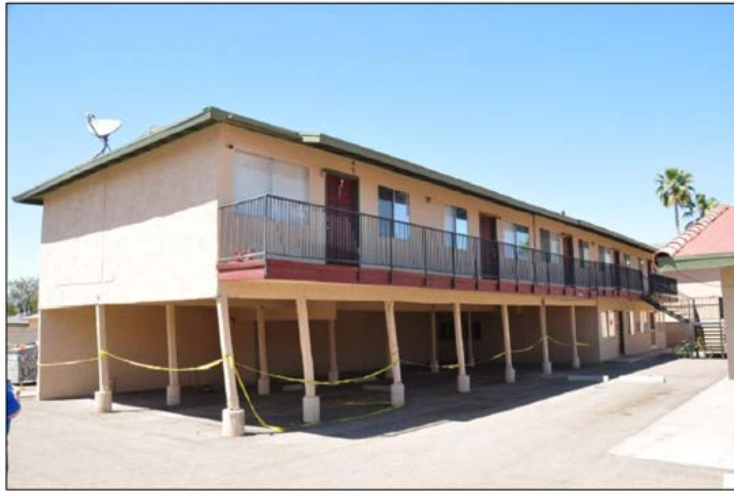
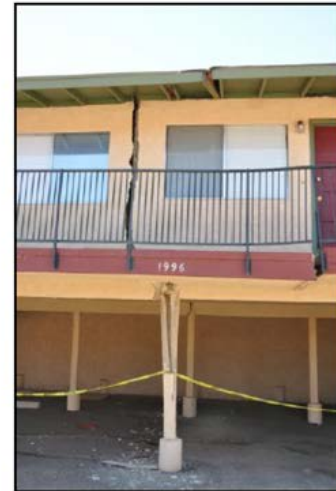
Figura 30: Primer piso suave desarrollado en los departamentos Cottonwood Circle en El Centro, California. Fotos tomadas de EERI (2010).

Un caso mucho más grave e interesante desde el punto de vista estructural, es el de los departamentos Cottonwood Circle (Figura 30), los cuales cuentan con una pésima concepción estructural, donde se tiene un claro piso suave en ambas direcciones ortogonales, y la disposición de los muros es tal que favorece la torsión. Como consecuencia de ello, el edificio experimentó un daño severo y estuvo al borde del colapso, pues se desarrolló una deformación permanente en todas las columnas de planta baja en ambas direcciones como consecuencia del piso suave. No se aprecia una evidente torsión (giro) en la planta de la estructura o en las columnas de planta baja, quizá como consecuencia que la flexibilidad del sistema de piso de madera aminoró este efecto, que como lo demuestran otros estudios, es uno de los pocos efectos favorables de los diafragmas flexibles (Tena-Colunga y Abrams, 1996). Además, existe evidencia de la separación entre el ala sur del edificio (izquierda de la Figura 30b) con respecto al ala norte (derecha de la Figura 30b) en el segundo piso de la estructura, que aunado a las grietas de extensión que se observaron en los sistemas de piso, pone en evidencia que estos tuvieron problemas para distribuir y resistir las fuerzas sísmicas. Como puede resultar obvio, el edificio fue evacuado posterior al sismo.
