ANÁLISIS DE LA FALLA DE UN TALUD DE ROCA EN TULUM, MÉXICO¹

Luis E. Vallejo²

ANALYSIS OF THE FAILURE OF A ROCK SLOPE IN TULUM, MEXICO

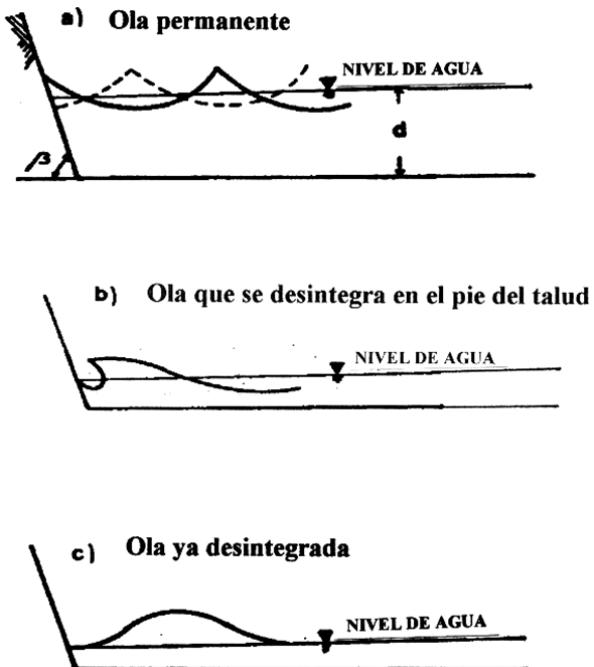
De acuerdo a Sunamura (1975), tres tipos de olas pueden ser efectivas en el pie de un talud costero. Estas olas son: (a) ola permanente, (b) ola que se desintegra en el pie del talud, y (c) ola ya desintegrada (Figura 1). La formación de estas olas como la energía asociada con ellas depende del nivel de agua en el océano y de la topografía del terreno cerca a los taludes.

Figura 1: Tipo de olas al pie de un talud en regiones costeras.

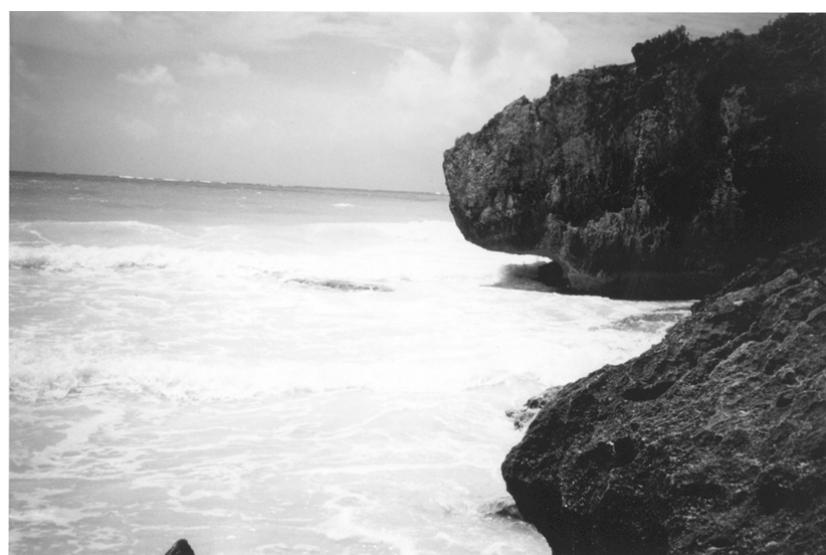
Cuando las olas actúan al pie de taludes costeros se desarrollan dos tipos de fuerzas. Un tipo de fuerzas es la fuerza de compresión que actúa perpendicular a la cara del talud, y la otra es una fuerza tangencial (de corte) que actúa cuando el agua regresa al océano. La fuerza de compresión causa una desintegración del material rocoso y la fuerza de corte (tangencial) remueve el material del talud. Una hendidura en el pie del talud es el resultado de la acción de estas dos fuerzas (Figura 2).

Figura 2: Hendidura al pie de un talud rocoso localizado en Tulum, México.

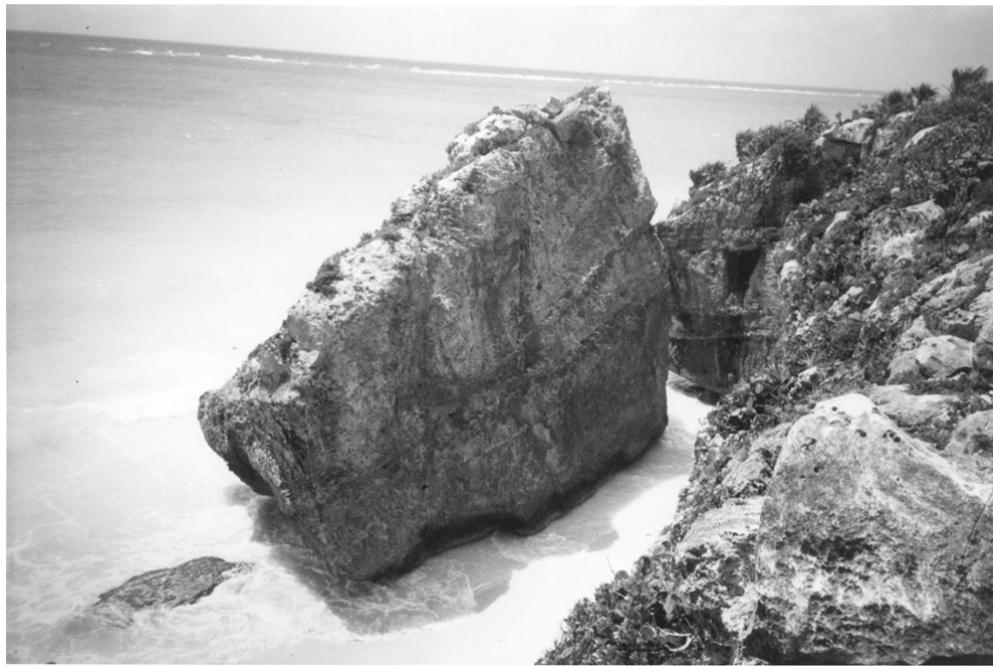
Además de la erosión debida a las fuerzas de las olas, existe también una erosión química debido a la composición del agua en el océano. La erosión química tiene lugar cuando la caliza del talud se disuelve en el agua del océano. La caliza se disuelve fácilmente en el agua salada del océano (Zenkovich, 1967). De manera que la erosión mecánica y química producida por el agua del océano produce la formación de la hendidura en el talud localizado en Tulum (Figura 2). La parte vertical de este talud mide aproximadamente 25 metros. En un área muy cerca al talud de la Figura 2, existe un talud que falló debido a la hendidura presente al pie del talud que es similar a la que se muestra en la Figura 2. La Figura 3 presenta el talud que falló y se muestra la parte del talud que se desprendió. Un análisis de la Figura 3 indica que la inclinación de la falla fue vertical. Los análisis de campo también indicaron que la falla comenzó en la hendidura localizada en el pie de este talud. Esta hendidura fue el resultado de la erosión mecánica y química de la caliza del talud por las aguas del océano Atlántico.

Figura 3: Falla de un talud rocoso localizado en Tulum, México.

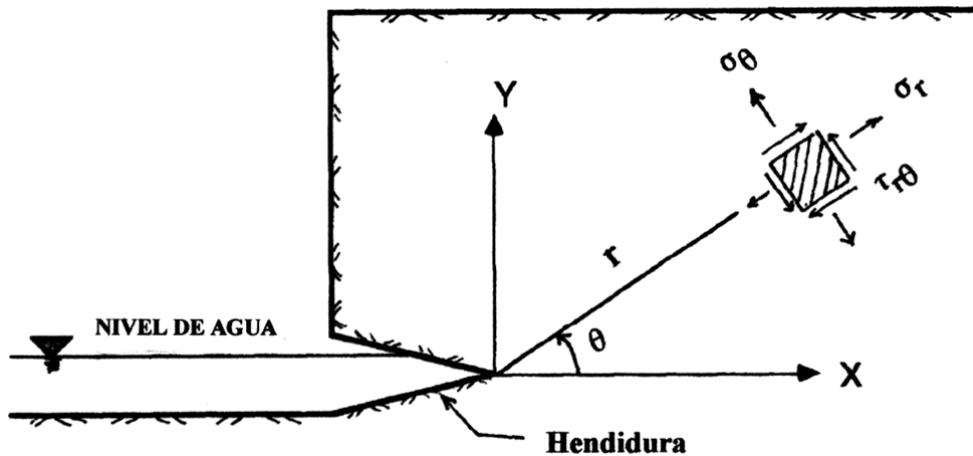
Los esfuerzos en un elemento de roca cerca de la esquina de una hendidura localizada en un talud rocoso son: el esfuerzo tangencial σ_θ , el esfuerzo radial σ_r y el esfuerzo cortante $\tau_{r\theta}$ (Figura 4). De estos tres esfuerzos, el tangencial causa la falla del material rocoso cerca a la esquina de la hendidura. La falla está representada por una fisura secundaria que se propaga de la esquina de la hendidura. Esta fisura sigue la dirección radial r que es normal a la dirección del esfuerzo tangencial y está inclinada a un ángulo θ con respecto al eje X (Figura 4) (Ingraffea y Heuze, 1980; Vallejo, 1994).

En las ecuaciones (2) y (3), σ es el esfuerzo normal que actúa en una dirección perpendicular al eje en la dirección X de la hendidura, τ es el esfuerzo cortante que actúa paralelo al eje X de la hendidura, y c es la longitud de penetración de la hendidura en el pie del talud (Figura 4).

Figura 4: Esfuerzos en la esquina de una hendidura en el pie del talud rocoso.

La falla del talud mostrado en la Figura 4 se produce cuando una fisura secundaria que se propaga desde la esquina de la hendidura siguiendo la dirección radial r y formando un ángulo $\theta = \alpha$ (Figura 4). Para obtener la dirección de propagación α , que se obtiene cuando el esfuerzo tangencial σ_θ alcanza su máximo valor, uno puede diferenciar σ_θ con respecto a θ e igualar a cero la relación obtenida ($d\sigma_\theta/d\theta = 0$). Después de hacer esto, se obtiene la siguiente relación de la cual se puede obtener el ángulo de propagación α de la fisura secundaria,

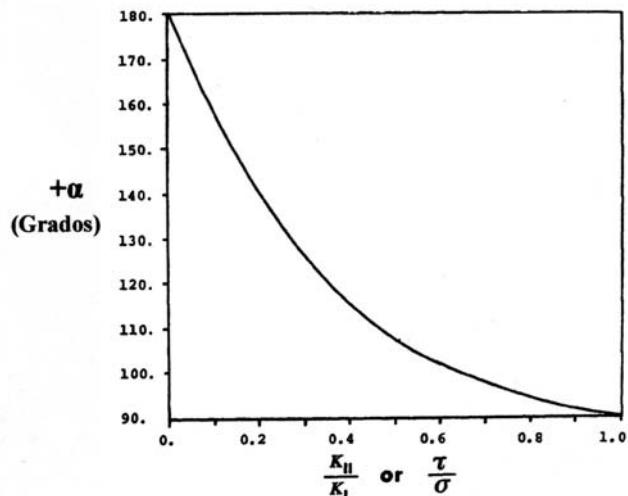
Usando la ecuación (4) junto con las ecuaciones (2) y (3), se puede hacer un gráfico que relacione el ángulo de propagación α con la relación (K_{II}/K_I) o con (τ/σ) . Este gráfico se muestra en la Figura 5. Esta figura indica que el ángulo de propagación α de la fisura secundaria que se propaga desde la esquina de la hendidura tiene valores que van desde 90° hasta 180° en sentido contrario al seguido por las manecillas del reloj (Figura 4). La falla en el talud localizado en Tulum siguió una dirección de 90° con respecto al eje horizontal de la hendidura (Figura 3). Esta inclinación de la falla se produjo en el talud cuando la relación (K_{II}/K_I) o (τ/σ) en el talud fue igual a uno (Figura 5).

Figura 5: Ángulo de propagación de la fisura secundaria en función de (K_{II}/K_I) ó (τ/σ) .
