# RECUPERAÇÃO ESTRUTURAL DO ESTÁDIO DO MARACANÃ <sup>1</sup>

**Resumo:** Este artigo descreve os danos e anomalias observadas na estrutura de concreto armado do Estádio do Maracanã, no Rio de Janeiro, Brasil, e as ações emergenciais implementadas para reabilitação por meio de intervenções de recuperação e reforço de seus elementos estruturais, ocorridas entre 1999 e 2001, com posterior complementação entre 2005 e 2006. São mostrados diversos métodos e procedimentos de intervenções implementadas visando a completa recuperação do maior estádio de futebol do mundo.

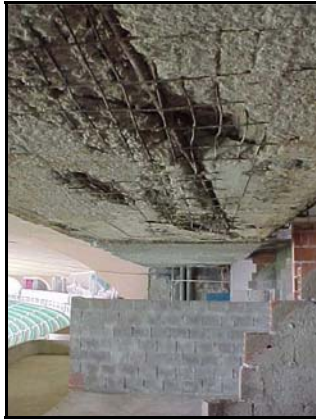
De forma geral, em relação às principais manifestações patológicas encontradas nos diversos elementos estruturais, podem ser citadas: infiltrações de água, desagregações do concreto por lixiviação ou por deslocamento, corrosão das armaduras, fissurações, carbonatação, eflorescências e descolorações com bolor (Canovas, 1984; De Souza e Ripper; 1998).

Foram constatadas como causas prováveis das manifestações patológicas os seguintes fatores: falhas de projeto e detalhamentos do concreto, ação de agentes agressivos atmosféricos, ação das águas estocadas e águas de percolação, falhas nas instalações, atos de vandalismo e urina, inexistência ou falha de sistemas protetores e impermeabilizações adequadas, deficiências ou inexistência de programas de manutenção, além de pendências de serviços não completamente realizados referentes à obra original. Como consequência, instauraram-se processos de deterioração nas peças estruturais, concorrendo para a perda de capacidade resistente das mesmas, com riscos de ruína e desconforto aos usuários, além de prejuízos sociais devido às inúmeras obras cíclicas realizadas para recuperação desde a inauguração (Jordy e De Souza, 2001).

**Foto 3: Anomalias no concreto, em laje de cobertura do estádio.**

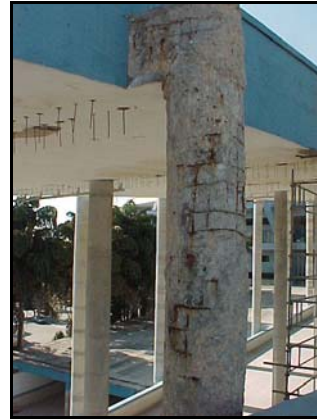
**Foto 4: Deterioração na estrutura de pilar de apoio das rampas monumentais**

Os elementos estruturais referentes às rampas monumentais de acesso ao estádio apresentavam anomalias como já citado em itens anteriores, com destaque para aquelas incidentes nos pilares de sustentação dos pórticos que apóiam o sistema de rampas e patamares, assim como as próprias estruturas das lajes superiores e vigamentos que formam o sistema. Sabe-se que, ao longo dos anos, várias intervenções de recuperação foram realizadas nestes pilares, porém constatou-se que as manifestações patológicas persistiam em reincidir. Isso, provavelmente, ocorria devido ao tratamento apenas dos efeitos das manifestações patológicas sem, contudo, serem coibidas suas causas.

Os pilares de apoio das rampas monumentais sofreram intervenções de recuperação utilizando armaduras complementares e concreto projetado, por via seca, contemplando os serviços abaixo descritos:

2. corte do concreto danificado e apicoamento das superfícies, efetuando-se a remoção do cobrimento de concreto, com exposição parcial das armaduras longitudinais e transversais, utilizando-se martelo pneumático leve, de 5 kg;

3. preparação das superfícies, com limpeza de partículas soltas e remoção de resíduos de corrosão das barras de aço por jateamento de areia e água;
4. instalação e montagem de armadura para recuperação (localizada) e para reforço (generalizada), em posições longitudinal e transversal, conforme projeto estrutural de recuperação e reforço;

5. montagem de gabaritos em sarrafos de madeira para indicação da espessura a ser atingida pelo concreto projetado (espessura de 4 cm) e pela argamassa de acabamento superficial, aditivada com polímero de estireno-butadieno (espessura de 1 cm);

6. projeção de concreto projetado, por via seca, com adição de sílica ativa, segundo as características a seguir: cimentos CP II- E -32 - RS (ou CP III - 32 - RS), consumo de cimento 330 kg/m<sup>3</sup>, areia grossa no consumo de 0,9801 l/ m<sup>3</sup>, pedrisco no consumo de 0,4819 l/ m<sup>3</sup>, sílica ativa no consumo de 10% em relação à massa de cimento, relação água/cimento  $x = 0.35$  a  $0.40$ ,  $f_{ck} = 30$  MPa (Neville, 1997);

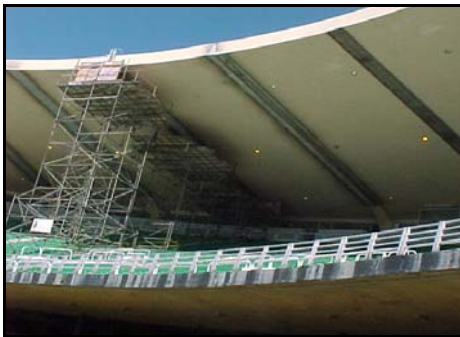
**Foto 5: Recuperação do “balanços dos gigantes”, sob a cobertura.**

1. instalação de andaimes metálicos e respectivos sistemas de proteção com aparadores de detritos, apoiados sobre as arquibancadas, com plataformas superiores em pranchões de madeira para acesso às faces inferiores dos “gigantes” e aos seus vínculos com o sistema vigamento/lajes de cobertura;

2. intervenções de corte e apicoamento das superfícies de concreto danificadas, procedendo-se à remoção do cobrimento de concreto sobre as armaduras dos “balanços dos gigantes” com a utilização de martelo pneumático leve (5 kg), com exposição parcial das barras de aço longitudinais inferiores e transversais;

3. em seguida foi feito o serviço de preparação das superfícies, com limpeza de partículas soltas de concreto e remoção de resíduos de corrosão das barras de aço, por meio da aplicação conjunta de jato de areia e água, com a utilização do próprio equipamento de projeção de concreto;

4. montagem de armadura adicional, com novas barras longitudinais inferiores além de novos estribos transversais, para a garantia do apoio e suspensão das cargas provenientes do sistema vigamento/lajes de cobertura, conforme detalhamento de projeto estrutural de recuperação previamente elaborado;

5. detecção de fissuras nos “balanços dos gigantes”, seguido de instalação e fixação de dispositivos plásticos (biqueiras, piteiras) para posterior injeção de resina epóxi para selagem das fissuras;

6. montagem de gabaritos em madeira para limitação das áreas de recuperação, e garantia da espessura final da camada de concreto projetado, na espessura de 6 cm;

7. preparação de concreto para projeção por via seca, com adição de sílica ativa, segundo as características a seguir: cimentos CP II- E -32 - RS (ou CP III - 32 - RS), consumo de cimento = 330 kg/m<sup>3</sup>, consumo de areia grossa = 0.9801 l/m<sup>3</sup>, consumo de pedrisco = 0,4819 l/ m<sup>3</sup>, sílica ativa em consumo de 10% em relação à massa de cimento, fator água/cimento de 0.35 a 0.40, e  $f_{ck} = 30$  MPa (Neville, 1997);

9. projeção de concreto projetado, via seca, em duas camadas sucessivas de 3 cm cada, sendo a segunda camada aplicada antes do início da pega da primeira. Após a segunda camada, antes do início da sua pega, procedimento de sarrafeamento seguindo a espessura definida pelos gabaritos em madeira. Após o final da pega do concreto, aplicação de chapisco grosso como acabamento superficial e execução de procedimento de cura por aspersão de resina acrílica, seguido por borrifação de água por período apropriado;

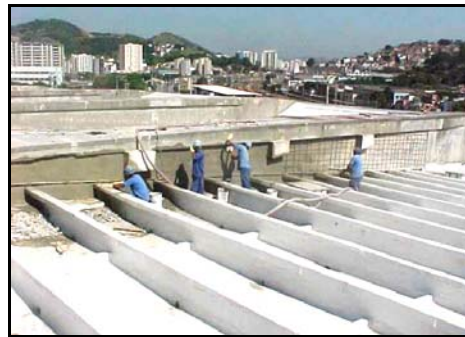
**Foto 6: Recuperação do “balanços dos gigantes”, sobre a cobertura.**

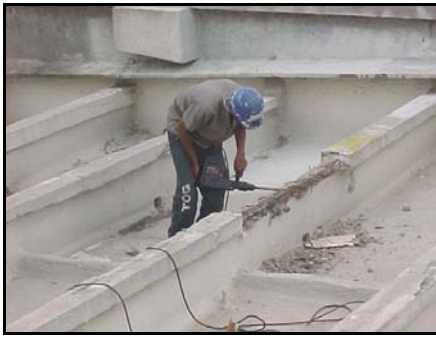
As vigas invertidas receberam tratamento estrutural, caracterizado por substituição de concreto desagregado nas mesas de compressão, pois, de forma geral, não foram observadas diminuições consideráveis das seções transversais de barras de aço por processos corrosivos (Canovas, 1984; De Souza e Ripper, 1998). Assim sendo, não houve indicação da recomposição das áreas de suas seções. O tratamento das mesas de compressão processou-se conforme a seguir:

**Foto 7: Corte do concreto danificado em mesa de compressão de viga.**

1. serviço de corte do concreto danificado e apicoamento das superfícies, expondo-se parcialmente e localizadamente as armaduras, por processo manual com a utilização de marreta leve de 2 kg e ponteiro e também por meio de processo mecânico, com a utilização de martelo elétrico leve de 5 kg;
2. após a exposição das armaduras, localizadamente, limpeza dos resíduos de corrosão através de escovação manual com cerdas de aço, seguido de hidrojateamento;
3. montagem de pequenos elementos de fôrmas para a moldagem do material de recomposição das seções de concreto envolvendo as armaduras tratadas;
4. recomposição das seções de concreto com aplicação de grout mineral;
5. execução de cura por meio de aspersão de resina acrílica superficialmente no elemento recém recuperado, complementando com cura úmida através de borrifamento de água por período apropriado.

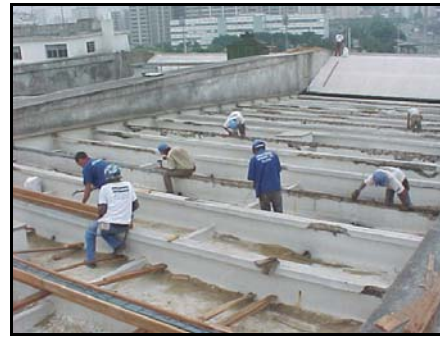
**Foto 8: Execução de fôrmas para recomposição do concreto.**

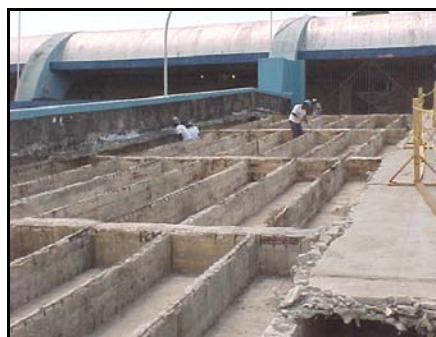
**Foto 10: Danos e anomalias nas estruturas do vigamento de apoio após a demolição da laje superior.**

Considerando as manifestações patológicas relatadas referentes aos diversos elementos estruturais que constituem as rampas monumentais, como pilares e sistemas de vigas e lajes, foram indicados e detalhados em projeto estrutural de recuperação os procedimentos seguintes (ABNT 2004; Helene, 1992):

2. intervenções de corte e apicoamento de concreto danificado em sistema de vigas de apoio, localizadamente, com a utilização de martelo pneumático leve, de 5 kg;

3. preparação das superfícies de vigas, com remoção de partes desagregadas do concreto e de resíduos de corrosão das armaduras, com aplicação de jato de areia e água;

4. apicoamento mecânico das superfícies das vigas, utilizando apicador pneumático de agulhas, objetivando a melhoria da aderência e incorporação do material de recuperação e reforço;

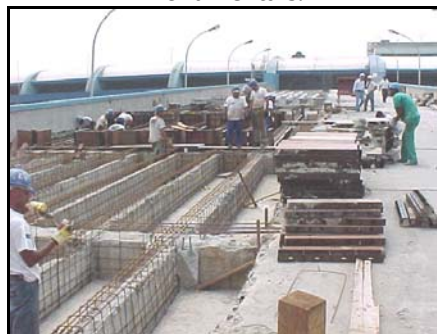
**Foto 11: Montagem da armadura de reforço em vigamento de apoio, seguido de instalação de fôrmas.**

5. limpeza com aplicação de hidrojateamento;
6. instalação e montagem de armadura para recuperação (localizada) e para reforço (generalizada), em posições longitudinais e transversais, conforme projeto estrutural de reforço previamente elaborado;

7. montagem de sistema de fôrmas metálicas e respectivo cimbramento lateral;
8. lançamento de concreto usinado, de consistência fluida, auto-adensável, com adição de 10% de sílica ativa em relação à massa de cimento,  $f_{ck} = 20$  MPa, incorporando-se, juntamente com a armadura adicional, à estrutura original do vigamento de apoio, promovendo a sua recuperação e reforço (Neville, 1997);

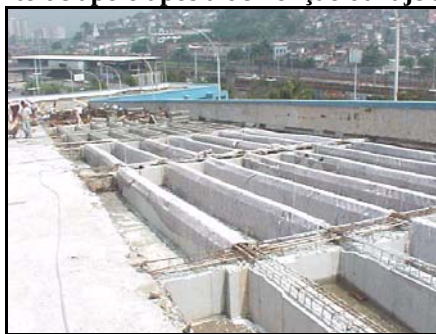
**Foto 12: Procedimentos de cura do concreto, após o reforço das vigas de apoio das rampas monumentais.**

9. após os procedimentos de desforma, execução de cura com lonas em tecido, encharcadas com água em abundância, por período adequado.

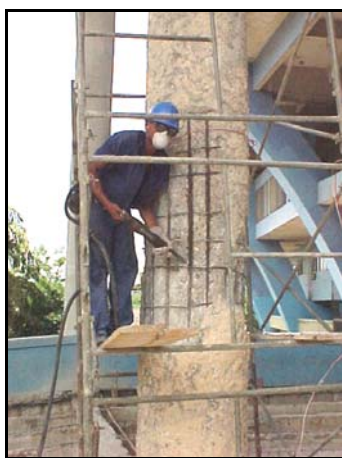
**Foto 15: Vista parcial de pilar de apoio das rampas monumentais, durante recuperação e reforço.**

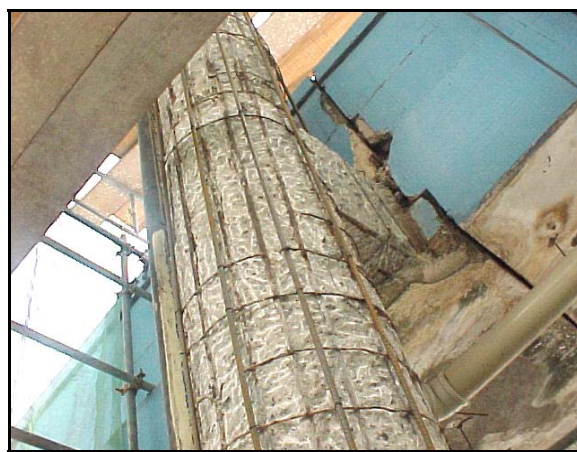
**Foto 16: Instalação de armadura adicional de recuperação e reforço em pilares de apoio das rampas monumentais.**

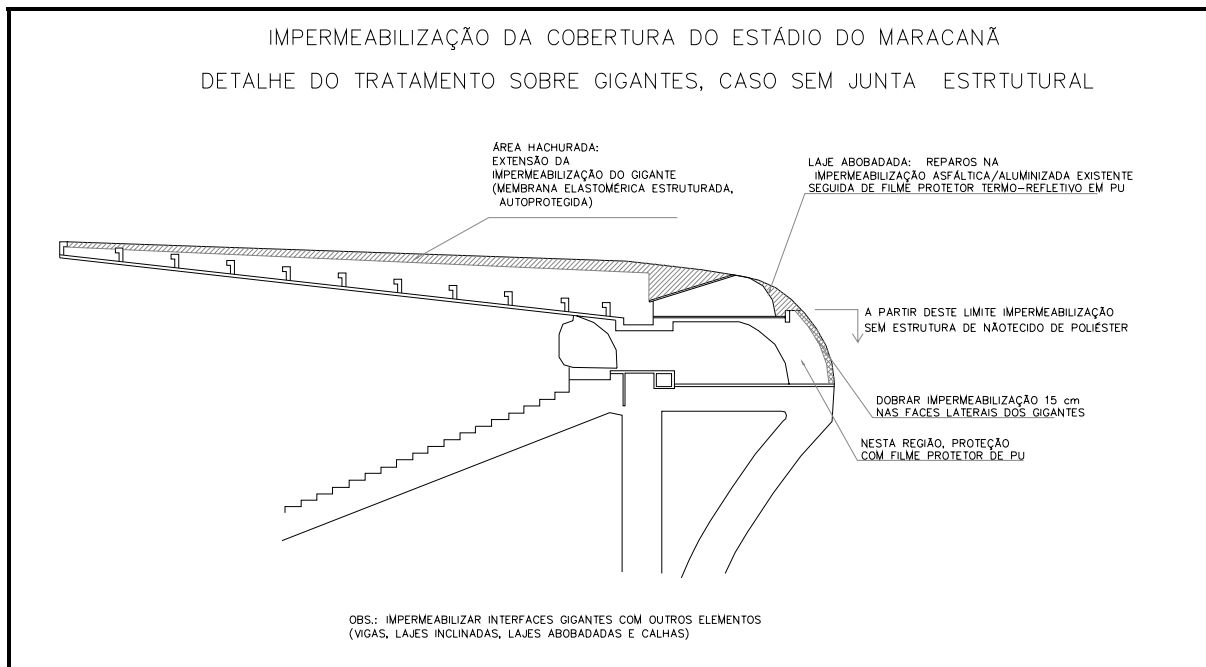
Em setembro de 2005 foi realizada inspeção de vistoria na cobertura do estádio para avaliação do estado das estruturas recuperadas entre 1999 e 2001, incluindo o estado dos sistemas de proteção por impermeabilizações, estes não concluídos após as obras de recuperação das estruturas da cobertura. O diagnóstico foi de que as estruturas permaneciam preservadas, sendo necessárias apenas ações de recuperação de pequena monta. Todavia, grande parte das proteções por impermeabilizações necessitava de reabilitação e complementação, para garantir a proteção dos serviços de recuperação até então realizados.

**Figura 1: Detalhe da impermeabilização das estruturas de “balanços de gigantes”.**

10. aplicação de tratamento protetor na face superior da cobertura com utilização de sistema de impermeabilização à base de membrana de poliuretano, segundo projeto específico (Cunha e Neumann, 1979; ABNT, 2003b).

Procedeu-se, então, em 2005, à elaboração de especificações para conclusão da aplicação dos sistemas de impermeabilização, para realização durante o ano de 2006.

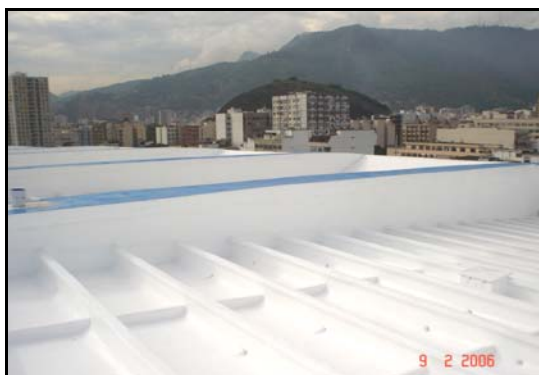
**Foto 17: Proteção das estruturas da cobertura por meio de sistemas de impermeabilização.**

As Fotos 17 e 18 mostram a aplicação de sistemas de proteção por impermeabilização dos elementos estruturais da cobertura do estádio do Maracanã, implementados no ano de 2006. A impermeabilização aplicada sobre os elementos estruturais da cobertura irá coibir a ação de agentes agressivos e, como consequência, irá garantir a durabilidade das estruturas recuperadas.

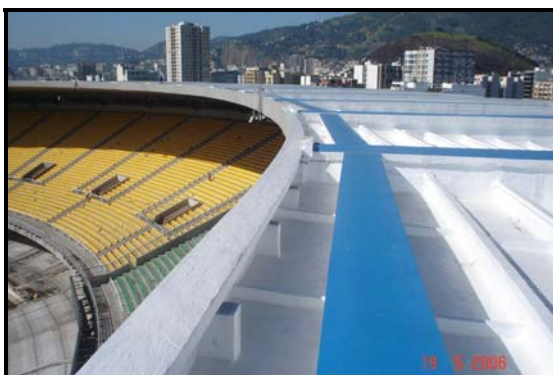
**Foto 18: Proteção das estruturas da cobertura, após a conclusão da impermeabilização.**
