# INSPEÇÃO E RECUPERAÇÃO ESTRUTURAL DE UM RESERVATÓRIO D'ÁGUA

RESUMEN: Este trabajo muestra los aspectos principales del diseño de la recuperación de un tanque de agua localizado en la Universidad Federal Fluminense, en Niterói, Río de Janeiro. También trata de la inspección en terreno llevada a cabo para detectar los defectos y el deterioro de la estructura, y de los ensayos no destructivos realizados para evaluar las causas del deterioro. Esta estructura fue construida en la década de 1950 y no se le realizó mantenimiento desde su construcción, a pesar de que está contruida en un ambiente muy agresivo. Adicionalmente, varios errores de diseño y construcción han contribuido al deterioro de la estructura y a la reducción de su durabilidad. El diseño de la recuperación toma en cuenta estos factores, con el fin de garantizar la durabilidad de la estructura reparada.

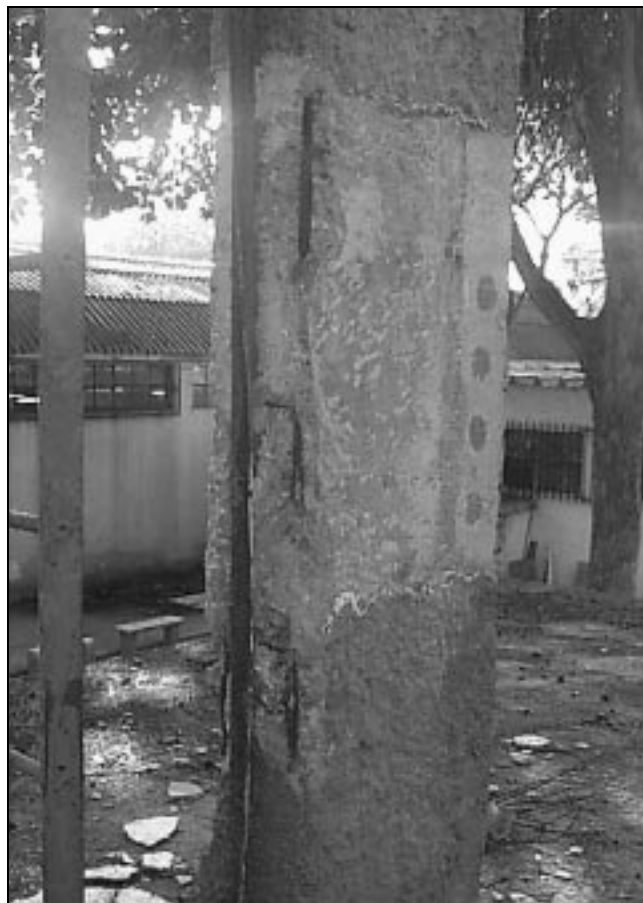
- (i) **Pilares** - Foram observadas fissuras longitudinais que indicaram a corrosão das armaduras, conforme mostrado na Figura 4. Embora o ensaio de determinação da profundidade de carbonatação nos elementos estruturais tenha revelado que o concreto dos pilares possuía pH alcalino, as barras da armadura apresentavam-se com processo de corrosão instalado, em virtude de seus pequenos cobrimentos (em alguns casos menores que 1,0 cm). Todos os pilares (P1, P2, P3 e P4) apresentavam armaduras expostas e com perda de seção, principalmente nas regiões em contato com as lajes de cobertura da área reservada para depósito/banheiro e com o anel intermediário. Quanto ao pilar P2, o processo de corrosão estava tão adiantado que ele apresentava estribos seccionados até uma altura de aproximadamente 50 cm a partir da laje de cobertura do depósito/banheiro.

**Figura 4: Aspecto da deterioração dos pilares**

**Pilares.** Os serviços a serem realizados são os seguintes: remoção de argamassa superficial de acabamento; corte do concreto até a profundidade de 5 cm; apicoamento superficial nos trechos onde a armadura se encontrar em bom estado de conservação; limpeza das armaduras; limpeza das superfícies de concreto com jato de areia úmido a alta pressão; lavagem das superfícies com jato d'água; colocação de armadura de complementação; colocação de fôrmas; aplicação de microconcreto de alto desempenho ou grout, de forma a que o cobrimento das armaduras seja de 2,5 cm, no mínimo; e acabamento de pedreiro com desempenadeira de madeira.

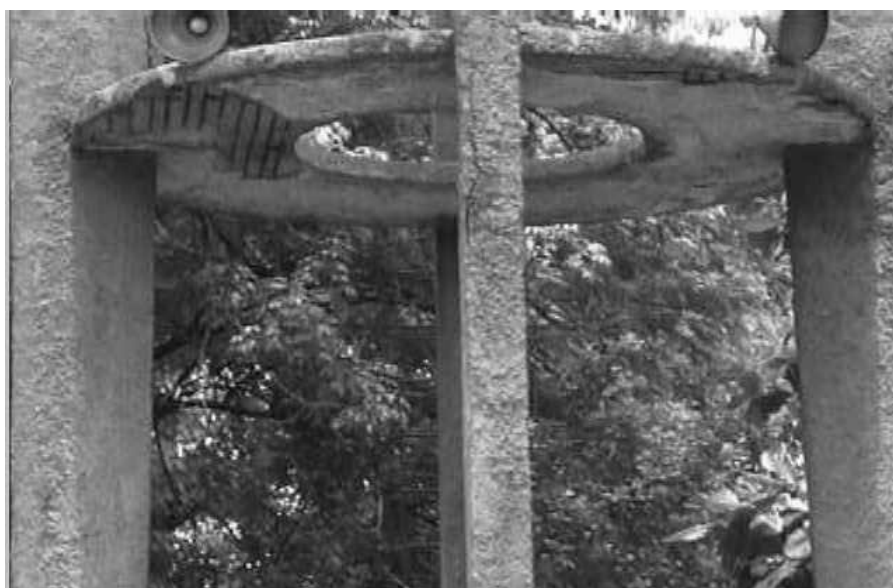
- (ii) **Laje (anel intermediário)** - As armaduras positivas apresentavam-se expostas e com alto grau de corrosão, estando mesmo várias barras rompidas (Figura 5). Isto se devia basicamente a dois fatores: ausência de pingadeiras e cobrimento insuficiente (em alguns pontos, inexistente), caracterizando falhas tanto de projeto como de construção.

**Figura 5: Aspecto da deterioração da laje do anel intermediário**

**Substituição do anel intermediário.** Todos os serviços aqui especificados deverão ser realizados para cada trecho do anel, ou seja, entre cada dois pilares, sendo que poderão ser realizados simultaneamente em dois trechos diametralmente opostos, para evitar a desestabilização da estrutura do Castelo. Os serviços são os seguintes: demolição da laje do anel; preparação das superfícies dos pilares para o recebimento das novas armaduras (corte e apicoamento seguidos de limpeza); colocação das fôrmas em posição; colocação das armaduras; aplicação de resina epoxi na seção de ligação e concretagem imediatamente após. A Figura 8 mostra o projeto das vigas.

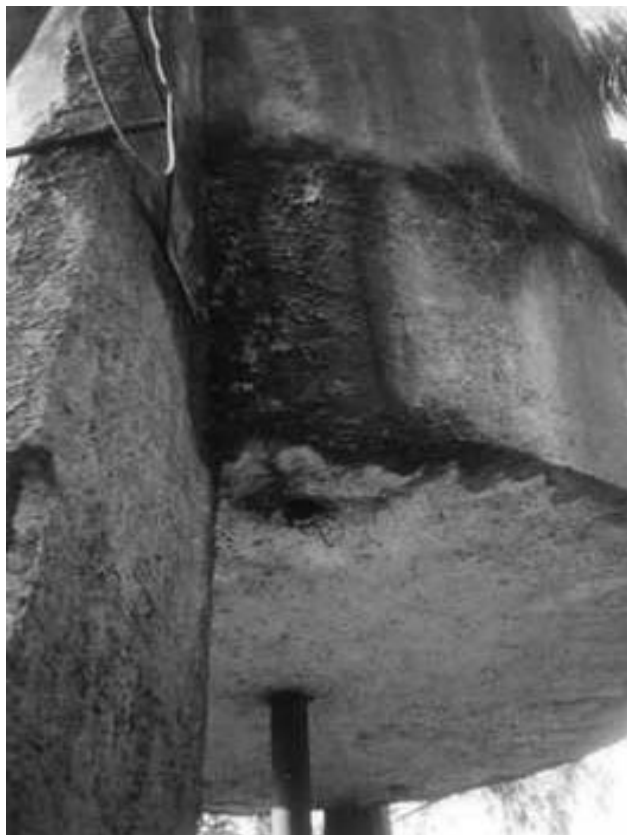
- (iii) **Reservatório elevado** - A parte inferior do reservatório apresentava pontos com perda da camada de cobrimento, com exposição e oxidação de armaduras. A superfície lateral externa apresentava infiltrações, além de alguns pontos com perda de cobrimento, exposição e oxidação de armaduras (Figura 6). A tampa do reservatório apresentava-se em bom estado de conservação, porém a abertura destinada à visita encontra-se deteriorada (Figura 7). A análise dos resultados dos ensaios e dos levantamentos de campo permitiu detectar a necessidade de se proceder a uma recuperação em toda a estrutura. Não houve necessidade de reforço, visto que o concreto apresentou boa resistência à compressão e as armaduras existentes mostraram-se suficientes, conforme cálculo realizado, para resistir às solicitações. Porém, a armadura transversal dos pilares apresentava perda acentuada de seção, sendo então necessário a sua complementação. Devido ao grande percentual de barras de armaduras oxidadas e ao custo elevado de uma recuperação deste elemento estrutural, optou-se por demolir o anel intermediário e, em seu lugar, construir uma viga de seção 20 cm x 40 cm. Para a realização dos trabalhos de recuperação é necessário prever um fornecimento de água alternativo, através de uma caixa d'água de volume suficiente para a demanda local.

**Figura 6: Aspecto da deterioração da laje de fundo e paredes do reservatório**

**Fundo e paredes do reservatório d'água.** Os serviços são os seguintes: remoção da argamassa superficial de acabamento; corte do concreto até a profundidade de 1 cm além das armaduras ou o diâmetro da barra – o que for maior; apicoamento superficial nos trechos onde a armadura se encontrar em bom estado de conservação; limpeza das armaduras; limpeza das superfícies com jato de areia úmido a alta pressão; lavagem das superfícies com jato d'água; injeção das fissuras com resina epoxi de baixa viscosidade; re-impermeabilização interna da caixa; aplicação de grout para reconstituição da seção ou de argamassa de cimento e areia modificada com epoxi, de forma a que o cobrimento das armaduras seja de 2,5 cm; e acabamento de pedreiro com desempenadeira de madeira.

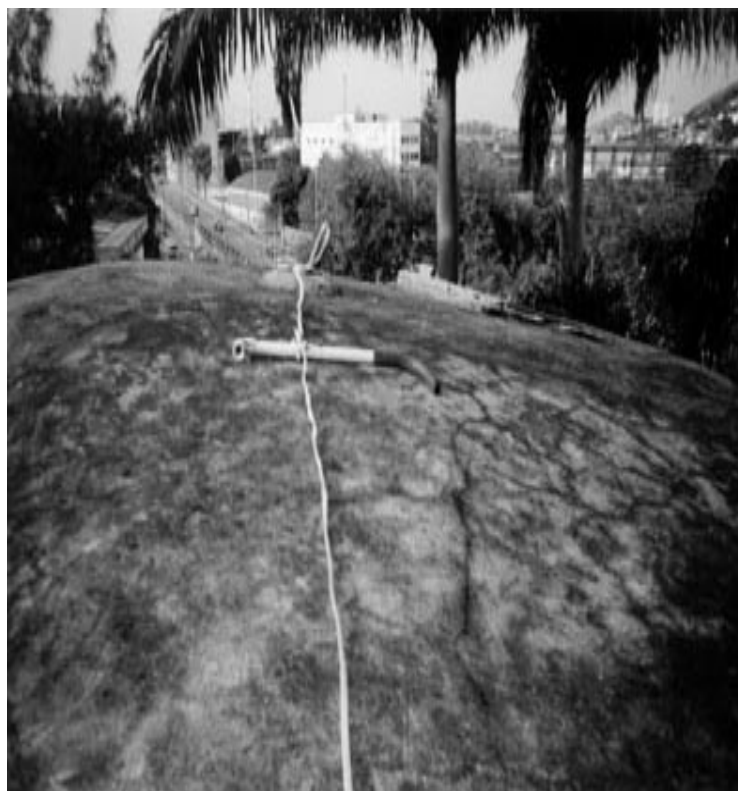
**Figura 7: Aspecto da deterioração da laje superior do reservatório**

**Tampa do reservatório d'água.** São os seguintes os serviços a serem realizados: remoção da argamassa superficial de acabamento, nas faces superior e inferior da laje; apicoamento superficial; lavagem das superfícies com jato d'água; e aplicação de argamassa autonivelante.
