DAÑOS CAUSADOS POR EL HURACÁN KATRINA EN BILOXI, MISSISSIPPI¹

Dante Fratta² y J. Carlos Santamarina³

DAMAGE CAUSED BY HURRICANE KATRINA IN BILOXI, MISSISSIPPI

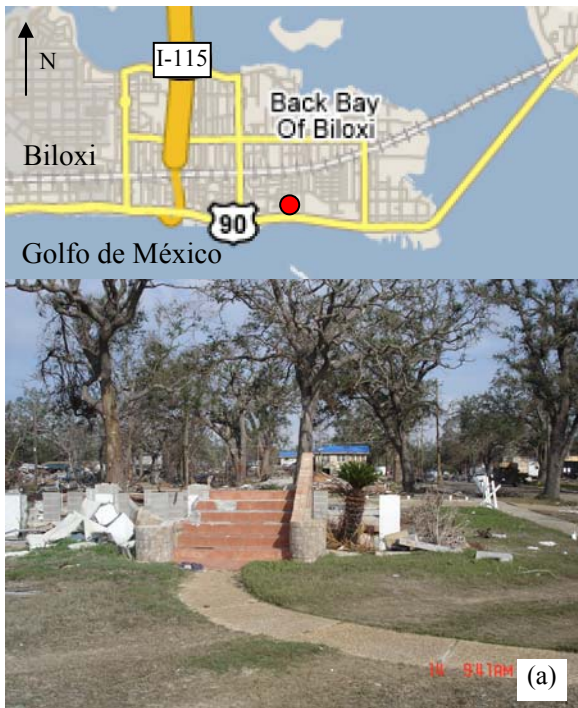
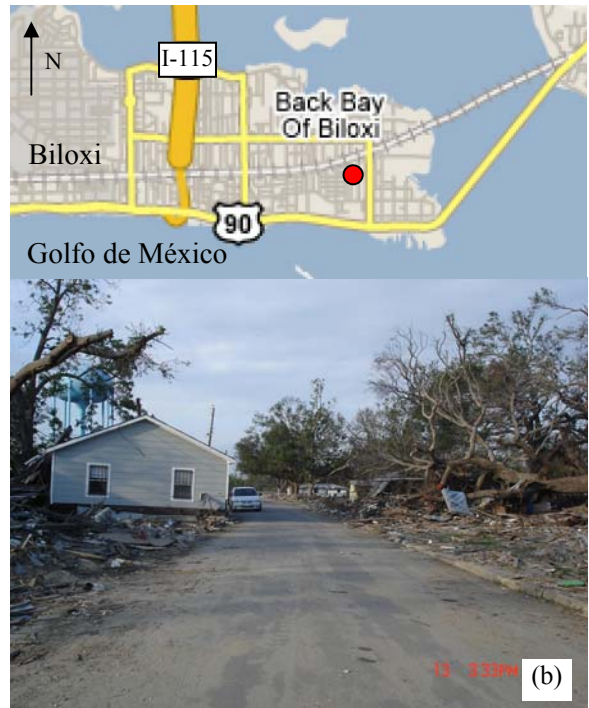
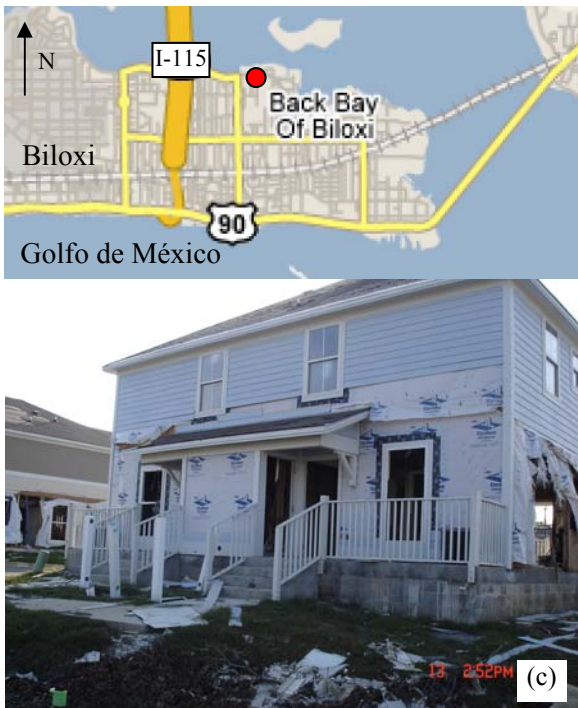
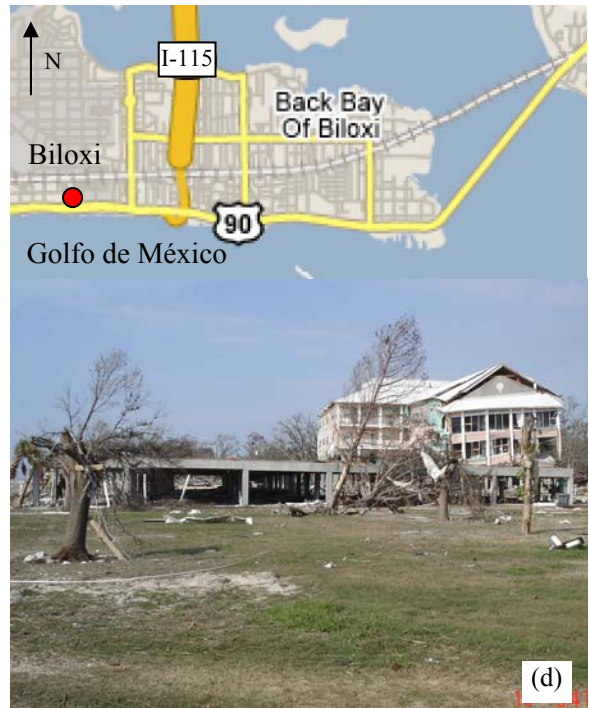
Las construcciones de madera (viviendas de familia, hoteles menores y condominios) sufrieron el mayor daño. El huracán arrasó estas construcciones en la franja costera sobre el Golfo de México y sólo quedaron las plateas de fundación en la zona que se extiende desde la playa hasta unos 300 m tierra adentro (Figura 4a – distancias varían con la topografía y se mencionan solamente como guía). Las construcciones en la franja siguiente tierra adentro (entre 300 m y 600 m) colapsaron y/o fueron desplazadas hasta decenas de metros de sus fundaciones por la acción de la crecida y el viento (Figura 4b).

Las nuevas construcciones de madera sobre la Bahía de Biloxi, sufrieron daños relacionados con la inundación, pero las estructuras han permanecido en pie, ancladas a sus fundaciones (Figura 4c).

La mayor parte de las estructuras de hormigón armado, aún sobre la costa del Golfo de México, resistieron la acción de las olas, la inundación y el viento. Sin embargo, la mampostería quedó destruida hasta el segundo o tercer piso, es decir hasta el nivel de acción de la crecida y el oleaje (Figura 4d).

Figura 4: Destrucción y daños en viviendas en la Península de Biloxi: (a) Residencias sobre la costa del Golfo de México fueron devastadas (en la franja a menos de 300m). (b) Viviendas tierra adentro (300m a 600 m) fueron destruidas o desplazadas de sus fundaciones por la creciente y el viento. (c) Nuevas viviendas sobre la Bahía de Biloxi sufrieron daño por inundación pero permanecieron ancladas en su fundación y erectas. (d) Fundaciones palafito de hormigón armado resistieron la fuerza del huracán, pero la superestructura de madera fue completamente destruida (mapas: Google 2005).

- Las viviendas de madera fueron avasalladas en la franja costera (hasta unos 300 m de la costa) y sufrieron daños extensos aún aquellas a más de 500 m tierra adentro. No es adecuado reconstruir con este tipo de estructuras en esta zona.

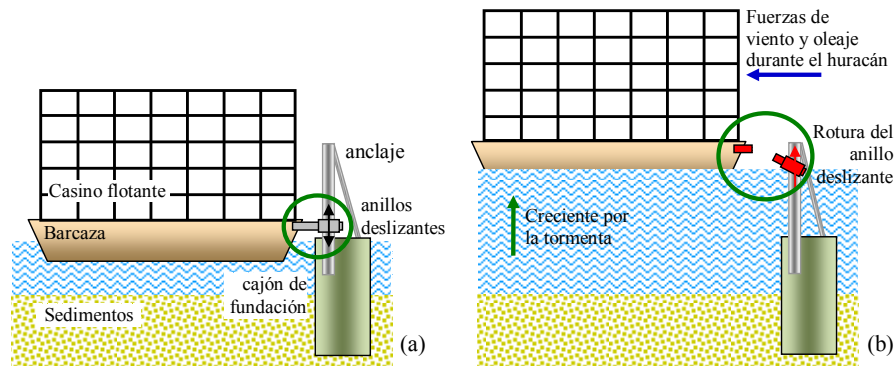
La mayoría de los casinos estaban contruidos sobre barcazas sujetas a postes de acero a través de anillos deslizantes; a su vez, los postes de acero estaban anclados en cajones de hormigón. Los anillos les permitían a las barcazas acompañar los movimientos de la marea (Figura 5a). Durante el huracán, los anillos deslizantes alcanzaron el máximo desplazamiento –alrededor de 4 m por arriba del nivel medio- y se rompieron las conexiones entre los anillos y las barcazas (Figuras 5b y 6). Los postes de anclaje y los cajones de fundación sufrieron relativamente poco daño; sin embargo algunos muestran rotación compatible con el desplazamiento de la barcaza, y no necesariamente en la dirección de los vientos y el oleaje (Figura 6). Una vez liberadas, las barcazas se desplazaron con las aguas por cientos de metros, hacia el noroeste. La barcaza del casino President se desplazó 1 km hasta que se detuvo contra la estructura del Hotel Holiday Inn (Figura 7). Esta dirección de desplazamiento y la altura de la creciete en la Figura 2 sugieren que las barcazas quedaron libres de sus anclajes antes de que el ojo del huracán llegara a la ciudad de Bay St. Louis.

Figura 5: Mecanismo de falla de los anclajes tradicionales de los casinos flotantes durante el huracán Katrina: (a) los anillos deslizantes permitían del movimiento de las barcazas durante las mareas. (b) Durante el huracán Katrina, la creciete excedió la corrida de los anillos deslizantes, éstos se rompieron y las barcazas sin anclaje se desplazaron por cientos de metros de su posición original.

- Los casinos flotantes fallaron cuando los anillos deslizantes llegaron hasta el final del recorrido permitido. Este sistema de anclaje debe rediseñarse para acomodar la creciente de diseño.
- Los operadores de playas de tanques en zonas anegables deben desarrollar procedimientos de emergencia para evitar roturas asociadas a la flotación de tanques con un nivel de fluidos por debajo del nivel de inundación.

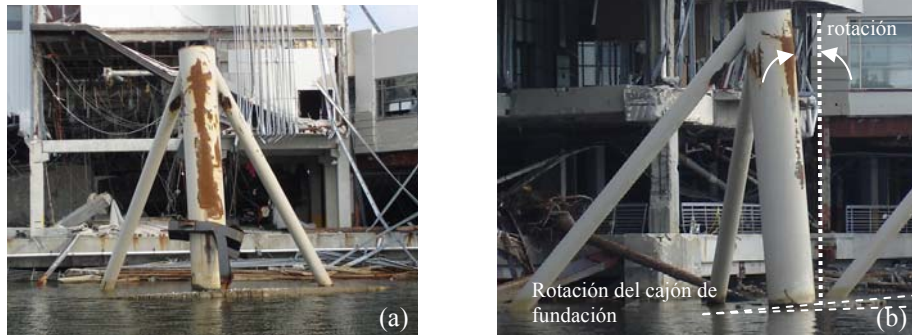
Figura 6: Anillos deslizantes y cabezal de los cajones de fundación del Casino Grand. (a) Detalle de un anillo que falló. Las marcas en la pintura muestran la violenta acción de la barcaza sobre el anclaje durante el huracán. (b) Varias fundaciones de hormigón tipo caja rotaron durante el huracán.

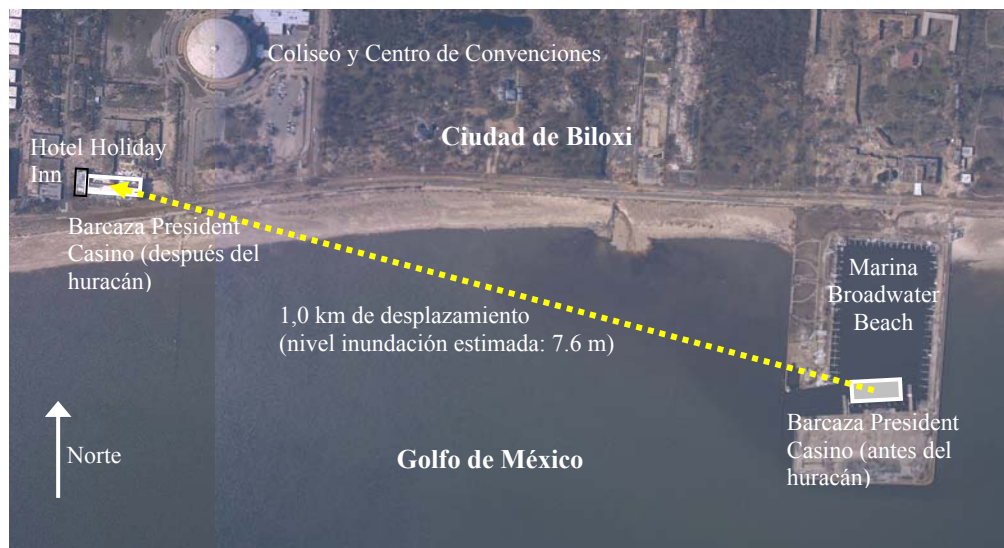
Figura 7: Desplazamiento de la barcaza de Casino President durante el huracán Katrina. El huracán rompió el anclaje de la barcaza y el viento y el oleaje la empujaron hacia el noroeste, hasta chocar contra la estructura del Hotel Holiday Inn (Fotografías tomadas el 29 de agosto de 2005 por NOAA).

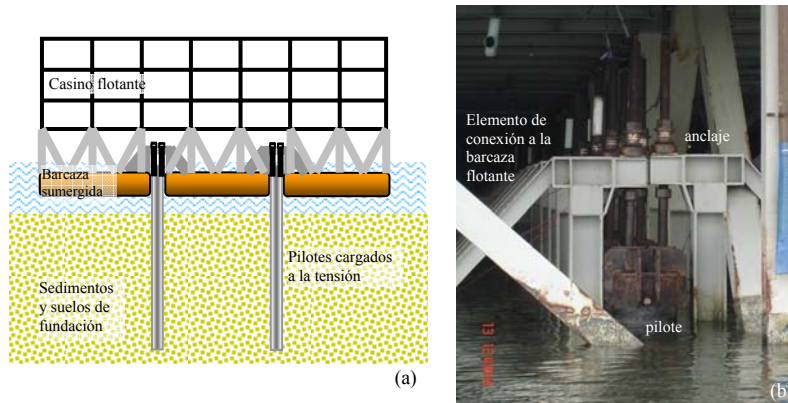
Figura 8: Casinos flotantes anclados con pilotes - (a) Detalle de la fundación - Los pilotes son hincados hasta una profundidad de 20-30 m (Thompson Engineering, 2006). (b) Detalle del anclaje de los pilotes a las barcazas de fundación en la estructura del Casino Beau Rivage.

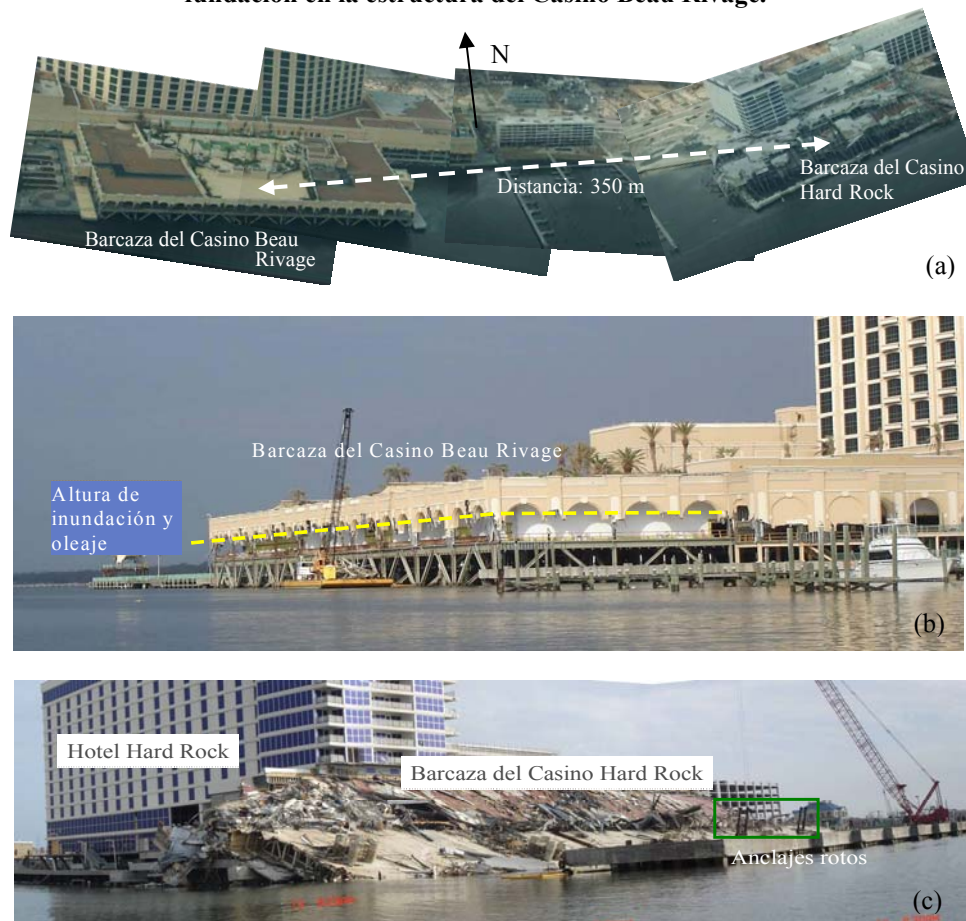
Los casinos Beau Rivage y Hard Rock se construyeron con un diseño alternativo. Como en el sistema anterior, la estructura del casino apoya sobre un grupo de flotadores (25 m × 130 m × 3 m cada uno), y la fuerza de flotación compensa el peso de la estructura. Pero en este caso, un extenso grupo de pilotes trabajando en tensión mantienen a los flotadores sumergidos (pilotes de 20 a 30 m de largo - Figura 8). Por ende, la elevación de estos casinos no fluctúa con las mareas sino que se mantiene a un nivel constante. Pero las estructuras de estos dos casinos se comportaron en forma muy diferente, pese a estar sólo a 150 m de distancia: la fundación y la estructura del casino Hard Rock fueron destruidas (el mecanismo aún no está claro), mientras que la estructura del casino Beau Rivage se mantuvo prácticamente intacta (los primeros dos pisos del casino y la recepción del hotel Beau Rivage fue lavada por las aguas). La Figura 9 muestra las dos estructuras después de la tormenta.

Figura 9: Casinos flotantes anclados con pilotes - (a) Posición relativa de los casinos Beau Rivage and Hard Rock - Imagen compuesta con fotografías del USGS tomadas el 29 de agosto de 2005. (b) Panorámica de la barcaza del casino Beau Rivage. Este casino no sufrió daños estructurales. (c) Panorámica del hotel Hard Rock y de la barcaza del casino completamente destruida.

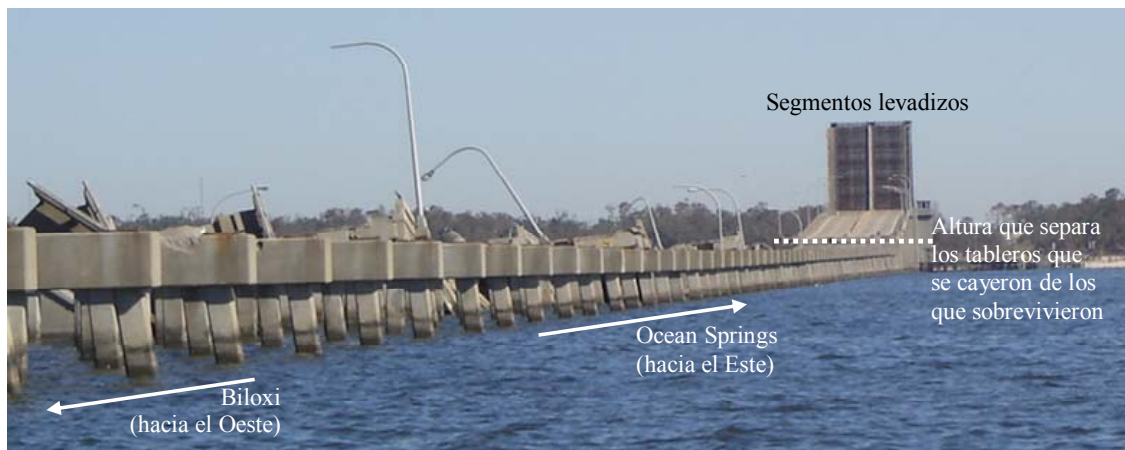
Este puente de cuatro carriles y 2.7 km de longitud unía las ciudades de Biloxi y Ocean Springs a través de la Bahía de Biloxi. El puente tenía 148 pares de tableros independientes y simplemente apoyados sobre grupos de pilotes. Una leve pendiente elevaba la altura del puente desde 3 m en los estribos hasta alcanzar los 20 m sobre el nivel medio del agua en la zona del canal de navegación; dos segmentos levadizos de acero permitían el paso de barcos de mayor tamaño (Figura 10). Durante el huracán, 120 pares de tableros de hormigón armado fueron desplazados y cayeron a la bahía, hacia el noroeste del puente. Aparentemente, la creciente creada por el huracán hizo que los tableros flotaran parcialmente, facilitando la acción del empuje del viento y el oleaje (Figura 11). La flotación puede haber sido

Figura 10: Puente de la Carretera Nacional 90. Los tableros de 120 segmentos (de un total de 148 segmentos) fueron desplazados de su posición por la tormenta.

- Los tableros simplemente apoyados del puente sobre la Carretera Nacional 90 fueron desplazados por la creciente y por la acción del viento y oleaje. Futuros diseños deben considerar mayores alturas de puentes y anclajes de los tableros.

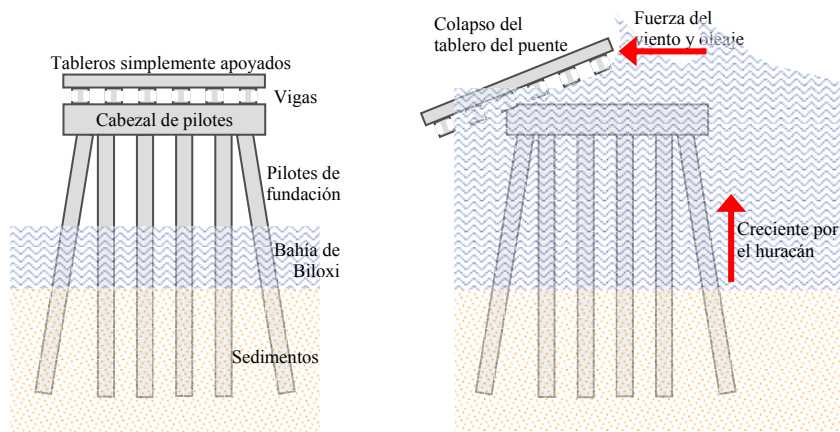
magnificada por el aire atrapado bajo las losas, según Mosqueda y Porter (2006) y Robertson et al. (2006). Solamente los 28 pares de tableros más altos, por encima del nivel de la inundación, permanecieron intactos. La altura que separa las zonas de tableros caídos y los que se mantuvieron en su lugar es de 5.6 m (Figura 12). Esta altura sumada a la altura del tablero de aproximadamente 1 m se correlaciona con las alturas de inundación esperadas (Figura 2) y da apoyo al mecanismo de falla postulado en la Figura 11.

Figura 11: Mecanismo de falla por flotación-y-empuje: Puente sobre la carretera Nacional 90 en la Bahía de Biloxi. La creciete del huracán favorece la flotación de los tableros que luego son desplazados por la acción del viento, la corriente y el oleaje.

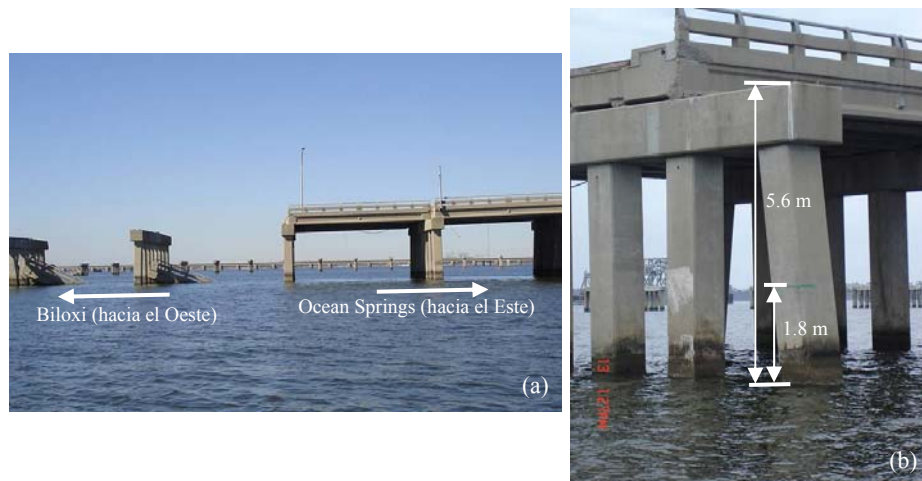
Figura 12: Falla en el puente sobre la carretera Nacional 90 en la Bahía de Biloxi. (a) Todos los tableros hacia Biloxi se cayeron durante el huracán. (b) La altura que separa los tableros desplazados de los que mantuvieron su posición es de 5,6 m. El mismo fenómeno se registró hacia el este del canal de navegación.

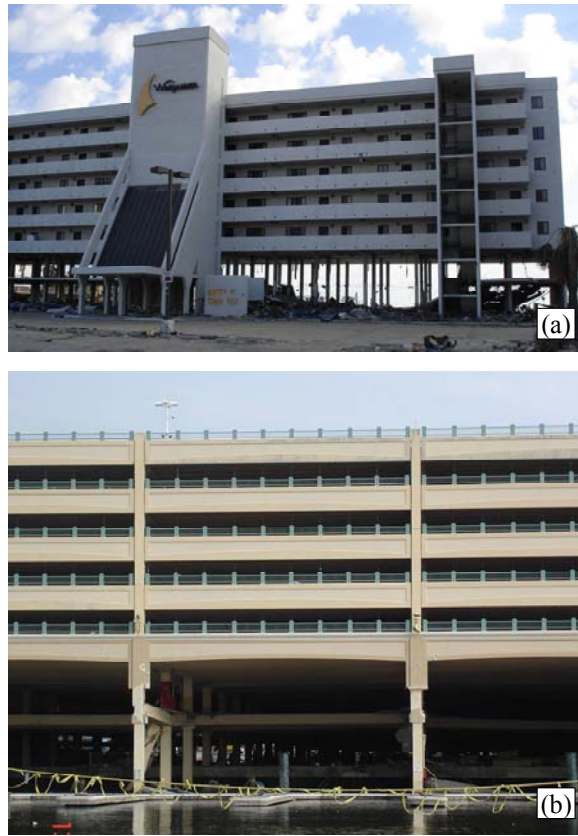
El mecanismo de falla flotación-y-empuje afectó a muchas estructuras de hormigón prefabricadas, incluyendo edificios de estacionamiento, hoteles y condominios (véase las fotografías en las Figuras 13 a y b). Aunque estas estructuras permanecieron en pie, las losas de los pisos inferiores fueron desprendidas y cayeron durante el huracán. La falla del puente y de estas estructuras resalta la importancia de la fuerza del agua en la destrucción causada por el huracán Katrina y la necesidad de anclajes adecuados para aumentar la resistencia a este tipo de tormenta.

Figura 13: Pérdida de piso en estructuras de hormigón prefabricadas por efecto combinado de flotación-y-empuje. (a) Condominio Windjammer y (b) Edificio de estacionamiento del Casino Beau Rivage.

- Las estructuras de hormigón prefabricado sufrieron daño hasta el nivel de inundación por el efecto combinado de flotación-y-empuje. El sistema de anclaje de los distintos elementos prefabricados debe ser analizado nuevamente.

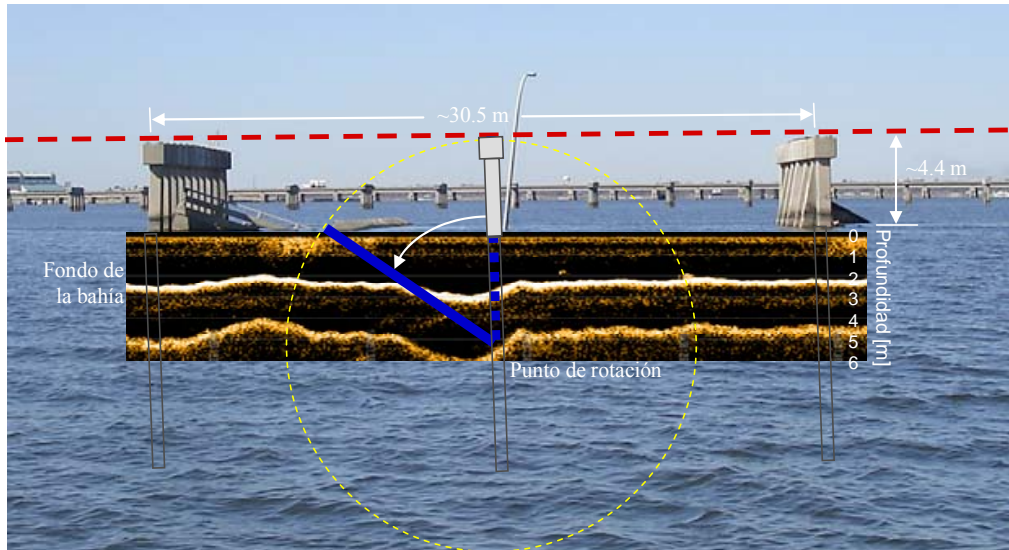
Los típicos cabezales de pilotes en este puente tienen seis pilotes verticales y dos pilotes inclinados a ambos lados del puente para darle rigidez transversal a la fundación. Tras cuatro cabezales típicos, el quinto grupo de pilotes tiene pilotes inclinados en la dirección del puente para proporcionar rigidez longitudinal al sistema. Aunque la superestructura sufrió extenso daño, las fallas en estos grupos de pilotes fueron mínimas: (1) solo un grupo de pilotes -de un total de 149- colapsó durante el huracán; y (2) un cabezal de pilote muestra una falla de corte en la sección noroeste que sugiere asentamiento excesivo del pilote extremo.

El grupo de pilotes que falló, rotó hacia el oeste, probablemente bajo el empuje que causaron los tableros al este de la pila al caer. La Figura 14 muestra la posición del cabezal tras la falla. El punto de rotación se puede estimar en función de la geometría del sistema. La profundidad de los sedimentos obtenida con el sonar se muestra superpuesta en la Figura 14. Se puede inferir que los pilotes se rompieron y rotaron a una profundidad de aproximadamente 6 m, que corresponde a unos 4 m por debajo del lecho de la bahía.

Figura 14: Colapso de grupo de pilotes en el puente de la Carretera Nacional 90 en la Bahía de Biloxi. La imagen de sonar esta superpuesta a la fotografía para definir la profundidad de los sedimentos. La profundidad de fundación de los pilotes es desconocida.

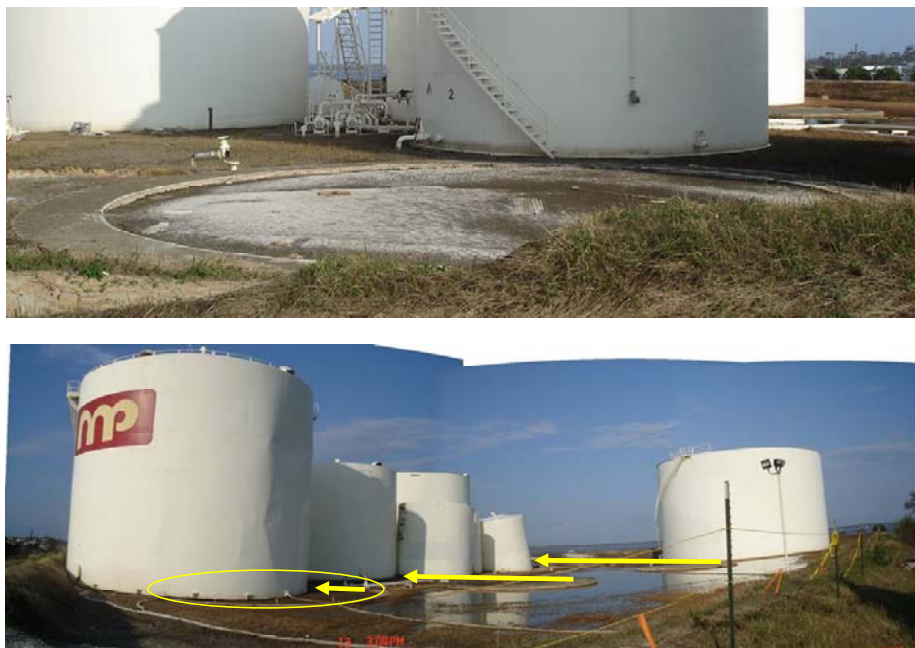
La terminal de combustible de MP Munro provee depósitos de hidrocarburos livianos a las estaciones de servicio en Biloxi y poblaciones cercanas. La terminal tiene ocho tanques con una capacidad total de 25×10^6 litros (MP Munro, 2006). Esta playa de tanques está ubicada al norte de la ciudad de Biloxi sobre la bahía (Figura 3). La Figura 15 muestra los anillos de fundación, los anclajes y los tanques que se desplazaron hasta 40 m cruzando las barreras ambientales que contienen el derrame de combustibles. Los anclajes no están diseñados para contrarrestar las fuerzas de flotación si los tanques están vacíos; por lo tanto se estima que no fueron implementadas medidas de emergencia (como el llenado de los tanques con agua previendo la llegada del huracán).

Figura 15: Fallas del patio de tanques - Terminal MP Munro.
