DAÑOS ESTRUCTURALES CAUSADOS POR EL HURACÁN KATRINA EN MISSISSIPPI¹

STRUCTURAL DAMAGE CAUSED BY HURRICANE KATRINA IN MISSISSIPPI

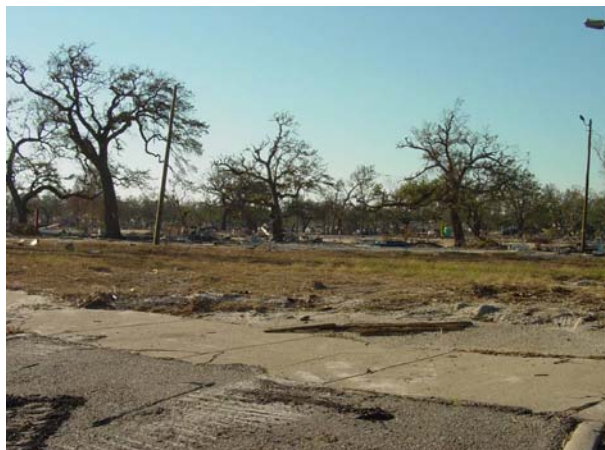
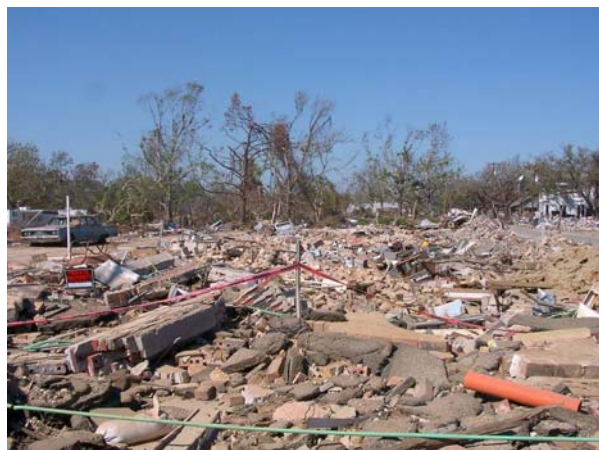
Nuestras observaciones se limitarán a estructuras grandes que fueron o debieron haber sido diseñadas por ingenieros. No se considerarán estructuras de vivienda de madera, excepto para indicar que estas experimentaron daño total causado por la marejada ciclónica en la zona cercana al Golfo. A los lados de la carretera nacional US 90 se observaban las plataformas de hormigón armado que anteriormente fueron el piso de residencias de todos los niveles sociales. La Figura 5 se acompaña como un recordatorio del impacto en dichas residencias de madera.

Figura 5a: Daño observado en zona residencial en Gulfport frente a US 90.

Figura 5b: Daño observado en zona residencial en Gulfport frente a US 90.

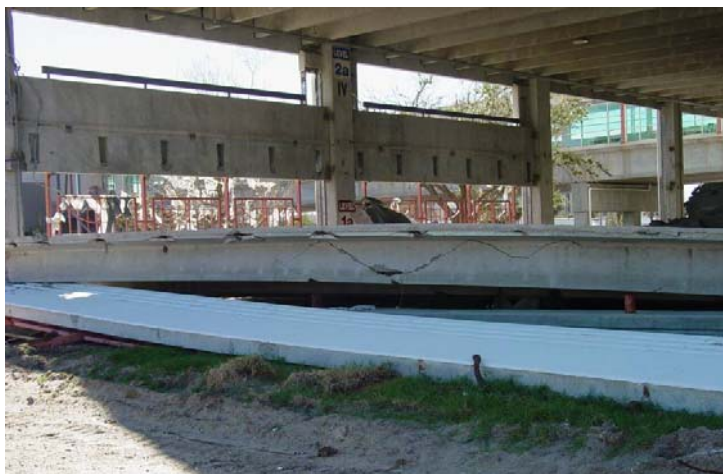
Estas fallas parecen haber sido causadas por la marejada ciclónica. La debilidad principal del sistema está en las conexiones para los elementos prefabricados. La conexión de las vigas de apoyo a las columnas se lograba con angulares de acero soldadas a la columna, o con varillas de acero ancladas en huecos horizontales en las columnas. Estas conexiones fallaron en muchas de las vigas, probablemente porque no estaban diseñadas para resistir las cargas laterales y el empuje vertical hacia arriba causado por la marejada ciclónica. En un caso las vigas de apoyo no fallaron pero las doble T aparentan haber fallado por falta de resistencia al empuje vertical hacia arriba, el cual causa esfuerzos flectores en la dirección contraria a la esperada debido a las cargas gravitacionales. Luego de la falla en el centro de la doble T ésta probablemente se salió de su apoyo, trayéndose consigo la losa de rodaje.

La Figura 6 muestra el segundo nivel colapsado de uno de los edificios de estacionamiento del Hotel Grand Casino en Biloxi. La parte cercana muestra una de las vigas de apoyo que estaba colocada en el perímetro de la estructura. Detrás de la viga se aprecia la doble T colapsada. Se nota el agrietamiento en la viga de piso. El apoyo de la losa, a la izquierda de la foto, era provisto por una ranura en la viga madrina sobre la que descansaba el alma de la doble T. Sobre la ranura había una conexión soldada entre la doble T y la viga de apoyo. No fue posible entrar a ninguna de estas estructuras de estacionamiento por medidas de seguridad de los dueños.

Figura 6: Colapso del segundo nivel de uno de los estacionamientos del Hotel Grand Casino.

Con relación al diseño de estructuras prefabricadas, se amerita un estudio del comportamiento de estas estructuras sometidas a las cargas laterales y verticales inducidas por la marejada ciclónica. Muchas de estas estructuras aparentan haber fallado por las conexiones. Igualmente es meritorio un estudio del comportamiento de estructuras postensadas sometidas a cargas de flotación, según parece que ocurrieron en las zonas visitadas por los autores.

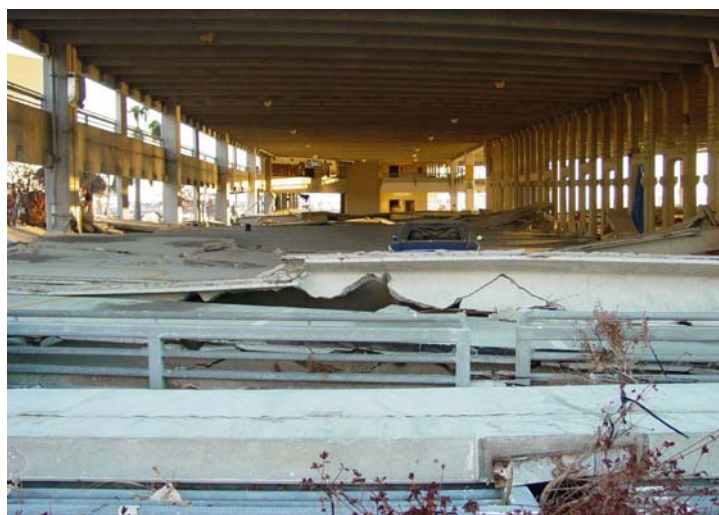
La Figura 7 muestra el colapso del primer nivel elevado de otro estacionamiento del Hotel Grand Casino. En este caso toda la losa colapsó. Las secciones doble T mostraban grietas muy grandes, indicando posible falla en flexión causada por cargas verticales hacia arriba. Los apoyos a ambos lados de las columnas parecen relativamente pequeños, con poca posibilidad de resistir movimientos laterales causados por la marejada ciclónica.

Figura 7: Colapso total del primer nivel elevado de estacionamiento causado por la marejada ciclónica.

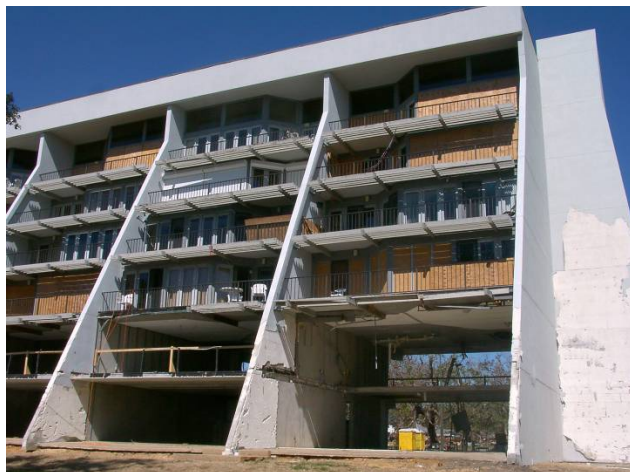
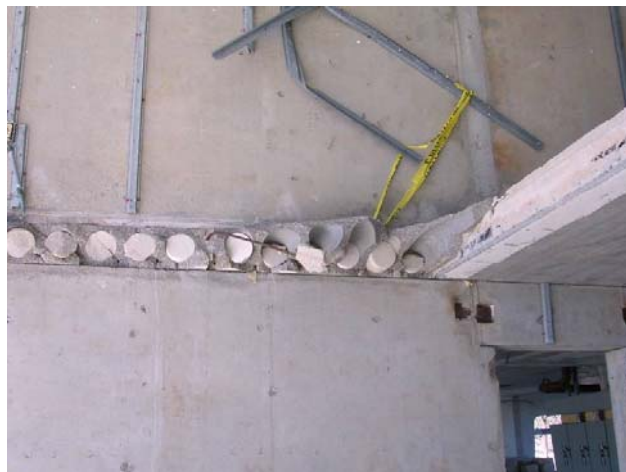
El edificio residencial Pelican Cay de 6 plantas fue construido con paredes de hormigón prefabricado y losas prefabricadas con núcleos huecos. Las Figuras 8 a y b muestran una vista general de este edificio y las losas del primer piso falladas, probablemente por la marejada ciclónica. Las losas fallaron en cortante. Sólo fallaron las losas del extremo del edificio, y del lado más cercano al agua.

Figura 8a: Vista general del edificio Pelican Cay de paredes y losas prefabricadas.

Figura 8b: Losas caídas del primer piso.

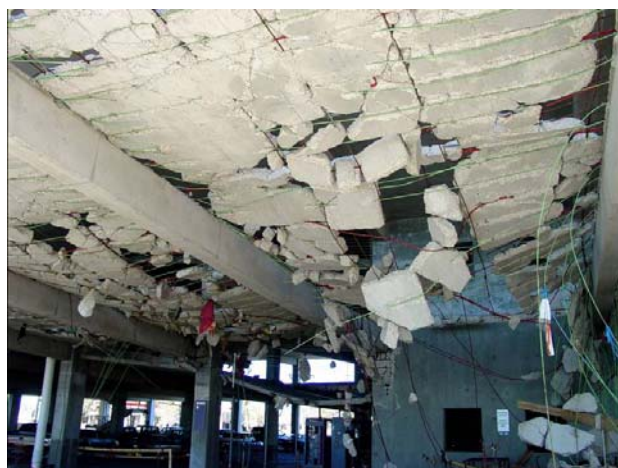
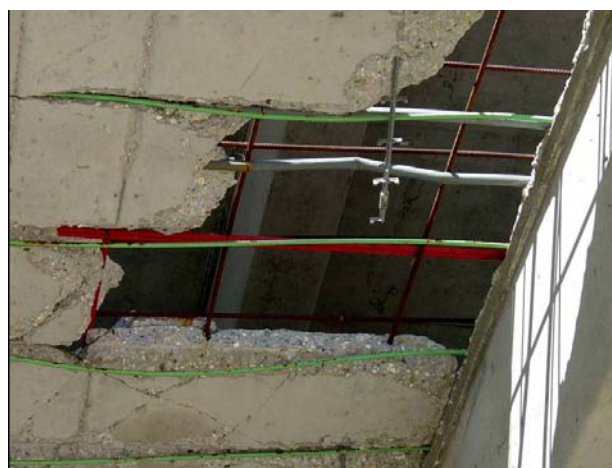
Fallas en este tipo de estructura se observaron en dos edificios de estacionamiento y en un complejo de edificios residencial que estaba aún en construcción cuando pasó el huracán Katrina. Las Figuras 9 a y b muestran dos vistas del estacionamiento del Hard Rock Casino en Biloxi. Este estacionamiento acababa de abrirse al público dos días antes del paso del huracán. Casi todos los tramos del extremo sur del edificio, el cual era el más expuesto a la marejada ciclónica, se dañaron según se observa en las Figuras 9 a y b. En los tramos centrales la losa colgaba de los cables como una catenaria. En varios casos en que la losa no colapsó se observa el refuerzo inferior desprendido de la losa. Este refuerzo inferior, cubierto con epoxy, tiene recubrimiento de hormigón muy pobre. Aparentemente el efecto de flotación causado por la marejada ciclónica produjo flexión negativa en el centro del tramo.

Figura 9a: Estacionamiento postensado en una dirección. Daños en tramos centrales que no colapsaron.

Figura 9b: Estacionamiento postensado en una dirección. Notar que la losa contiene cables y refuerzo normal.

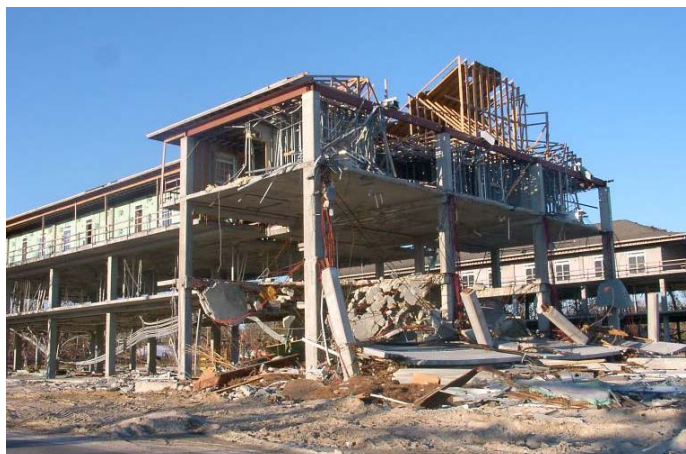
Los apartamentos gemelos que se muestran en la Figura 10 estaban en construcción cerca de Pass Christian. Las losas y vigas tienen cables de postensado. La altura de la marejada en esta zona debe haber sido alrededor de 30 pies

(9.1 m), y el edificio estaba muy cercano a la orilla del Golfo. La altura del nivel de piso probablemente era alrededor de 5 pies (1.5 m) sobre el nivel del mar, de forma que ambos pisos inferiores fueron cubiertos por la marejada.

Figura 10: Edificios de vigas y losa postensadas cerca de Pass Christian.

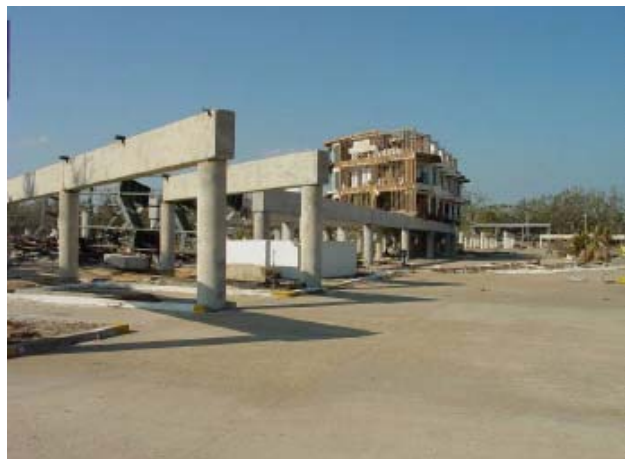
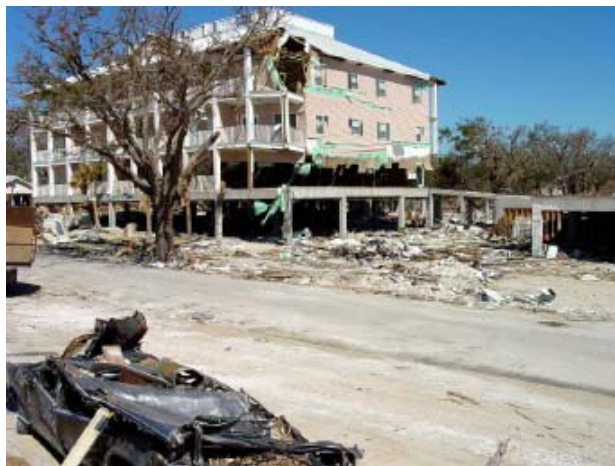
En la zona cercana al Golfo existían una serie de edificios de apartamentos construidos con la primera planta en hormigón armado y las otras (2 a 4) plantas en madera. En varios casos como el que se muestra en la Figura 11 la marejada ciclónica pasó por encima de la plataforma de hormigón y empujó la estructura de madera hasta dejarla fuera de su base o colapsarla.

Figura 11a: Ejemplos de construcción en madera con un piso en hormigón armado.

Figura 11b: Otro ejemplo de construcción en madera con un piso en hormigón armado.

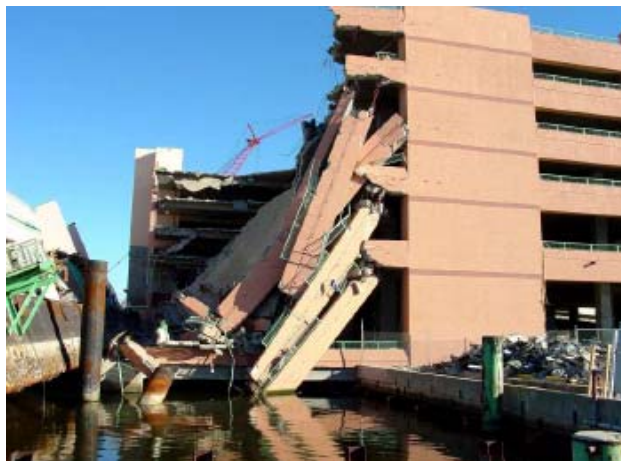
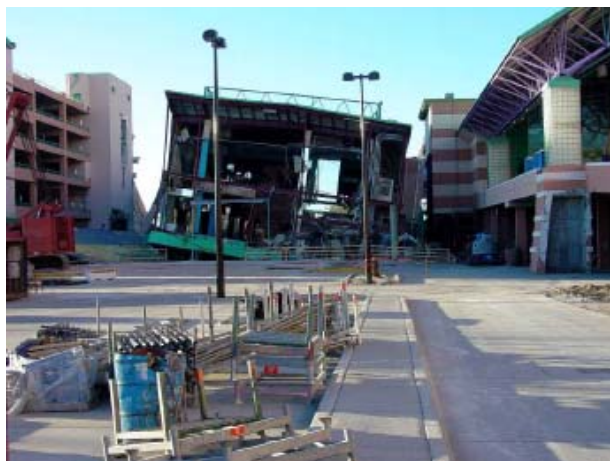
Un caso especial en este desastre fueron las estructuras impactadas por barcas-casinos que se salieron de sus anclajes y chocaron con estructuras que encontraron a su paso. Un ejemplo es el edificio de estacionamiento del Hotel y Casino Isle of Capri, el cual se muestra en las Figuras 12 a y b. El piso y vigas de esta estructura eran postensados. El impacto de la barcaza en las columnas más cercanas produjo colapso de todos los pisos del tramo exterior del estacionamiento.

Figura 12a: Isle of Capri. Vista posterior del estacionamiento dañado por impacto.

Figura 12b: Isle of Capri. Vista frontal de barcaza atrapada entre estacionamiento y hotel.

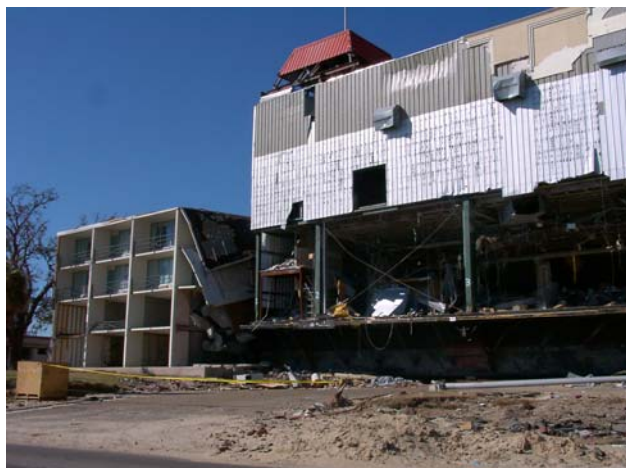
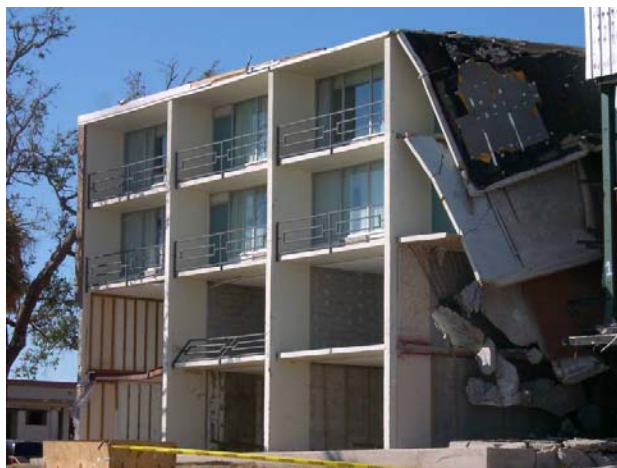
Las Figuras 13 a y b muestran otro edificio de apartamentos impactado por una barcaza cerca de la carretera US 90. Este edificio de paredes y losa prefabricada perdió el tramo que recibió el impacto. Quizás la sorpresa es que no colapsó todo el edificio, ya que en la dirección del impacto no aparenta tener mucha resistencia a carga lateral.

Figura 13a: Edificio de paredes y losa prefabricados afectado por la marejada ciclónica e impactado por una barcaza.

Figura 13b: Vista cercana edificio de paredes y losa prefabricados afectado por la marejada ciclónica e impactado por una barcaza.

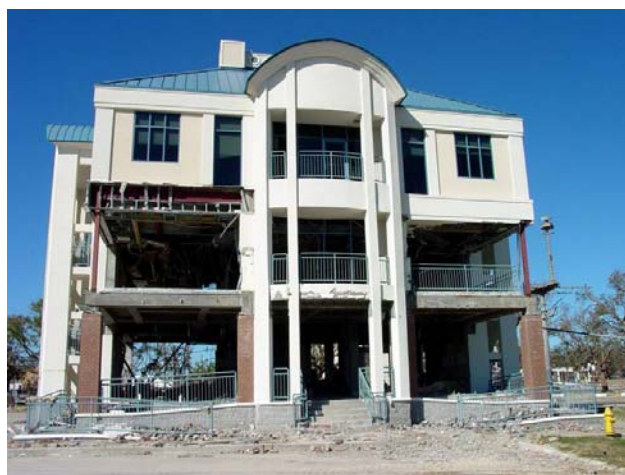
La Figura 14 muestra un ejemplo claro de un edificio con los dos pisos interiores destruidos por el agua, mientras que el piso superior no muestra daños severos. Otro ejemplo se observa en el Beau Rivage Hotel, en la Figura 15, el único en el que la barcaza-casino no se salió de sus anclajes, aunque tuvo daños extensos en su interior causados por el agua.

Figura 14: Edificio Harbor Master en Biloxi con daños en los dos pisos inferiores y pocos daños en el piso superior.

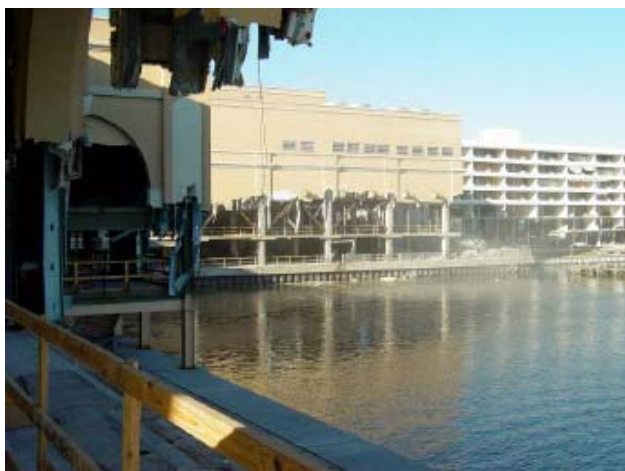
Figura 15: Beau Rivage Hotel visto desde la barcaza-casino.

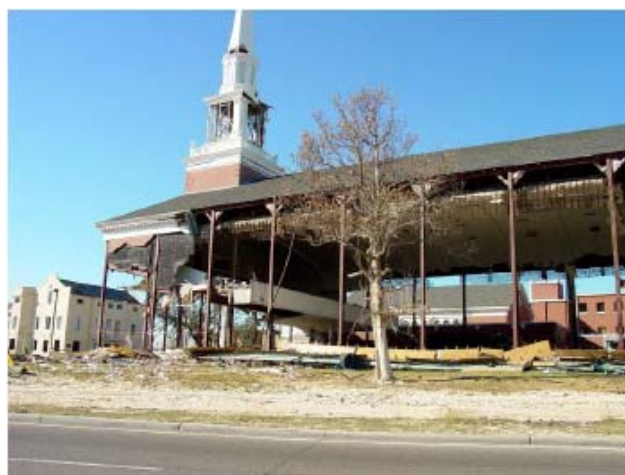
La iglesia que aparece en la Figura 16 se encuentra cercana a la intersección entre las carreteras US 90 y US 49. La inundación no llegó a la punta del campanario por lo que los daños en esa zona superior de la estructura fueron causados por el viento. Sin embargo, la marejada ciclónica inundó todos los pisos inferiores y sólo quedaron en pie las columnas de acero. La altura de la inundación pudo verificarse en las columnas del edificio anexo ubicado en la parte posterior de la iglesia, según se aprecia en la Figura 17a. Este edificio anexo está a una elevación superior a la de la iglesia, según se aprecia en la Figura 17b. La Figura 18 presenta la estructura de acero de una iglesia, la cual resistió los efectos de la inundación aunque sus paredes colapsaron.

Figura 16: Iglesia First Baptist en Gulfport. La parte inferior tiene daño casi total mientras que el campanario y la torre tiene daños mucho menores.

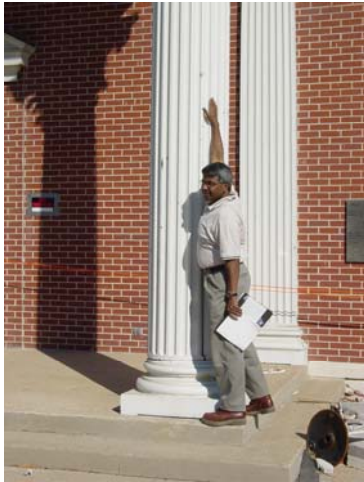
Figura 17a:– Evidencia de la altura de la inundación en el edificio posterior a la iglesia de la Figura 16.

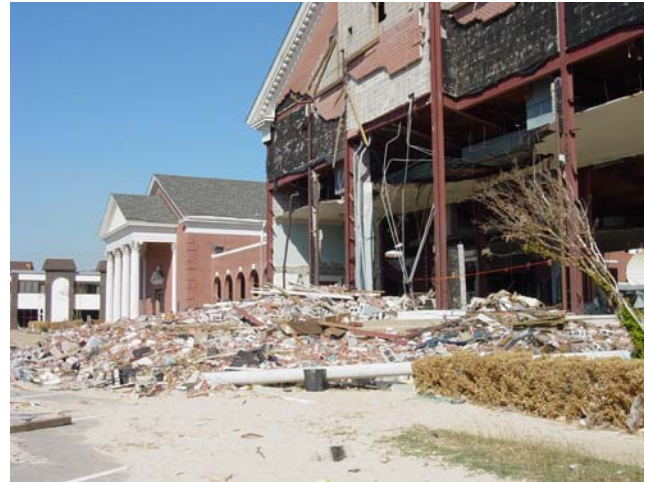
Figura 17b: Otra vista de la Iglesia First Baptist y el anexo posterior, ubicado a una elevación mucho mayor.

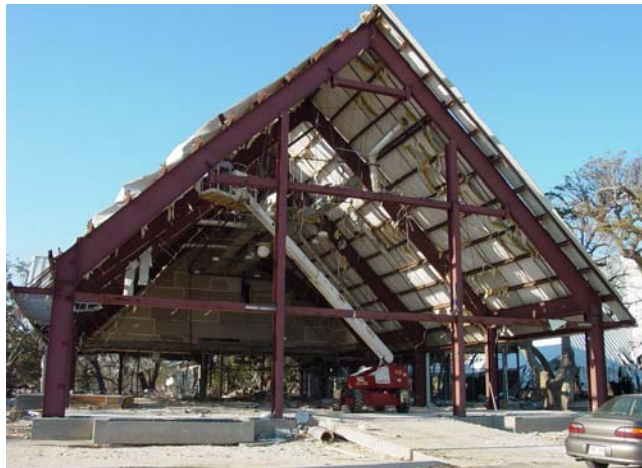
Figura 18. Estructura de acero que resistió la inundación pero no pudo proteger el contenido.
