EVALUACIÓN DEL ESTADO DE LOS PUENTES DE ACERO DE LA RED VIAL DE COLOMBIA

EVALUATION OF THE CONDITION OF STEEL BRIDGES OF THE COLOMBIAN NATIONAL ROADWAY NETWORK

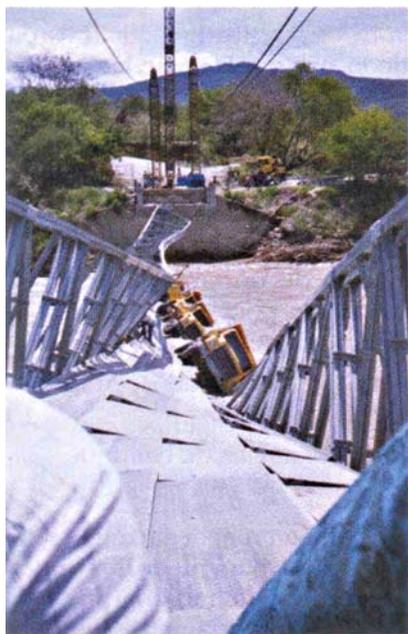
(a) Puente Los Ángeles.

Figura 1: Algunos puentes colapsados en acero.

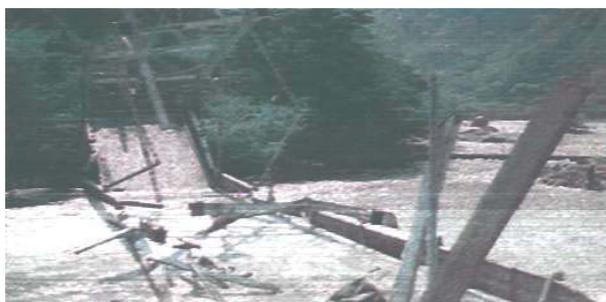
(b) Puente Pescadero.

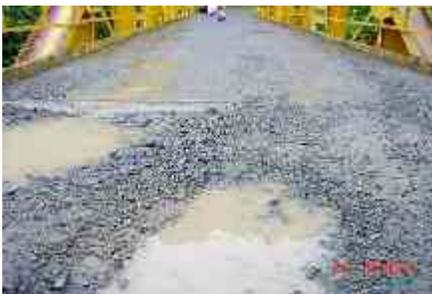
Foto 15: Empozamiento de agua y deterioro del terraplén. Puente la Playa (Chocó).

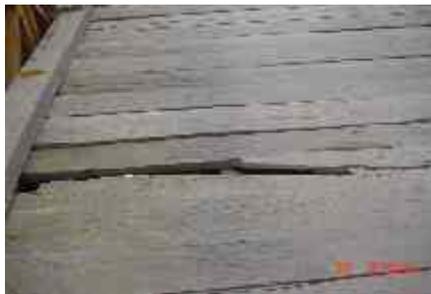
Foto 16: Superficie en madera deteriorada. Puente Río Balsillas (Huila).

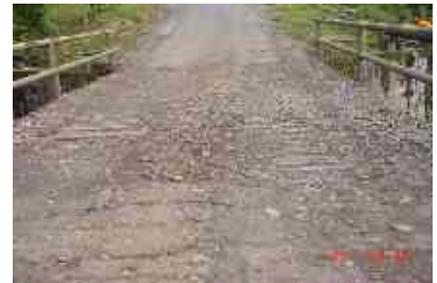
Foto 17: Base estabilizada en mal estado. Puente El Sábalo (Putumayo).

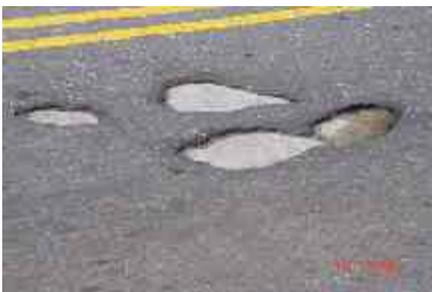
Foto 18: Baches y empozamiento de agua. Puente Chirajara (Meta).

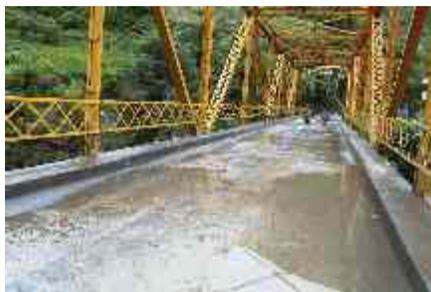
Foto 19: Deterioro de la carpeta por Empozamiento de agua e insuficiencia de drenes. Puente López (Norte de Santander).

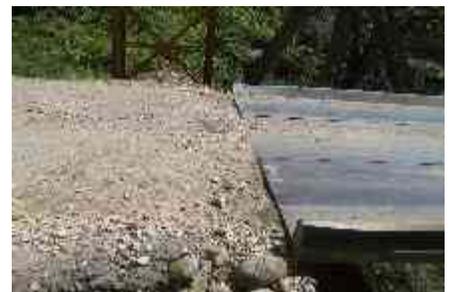
Foto 20: Sin superficie de rodadura en terraplén. Puente Cubugón (Norte de Santander).

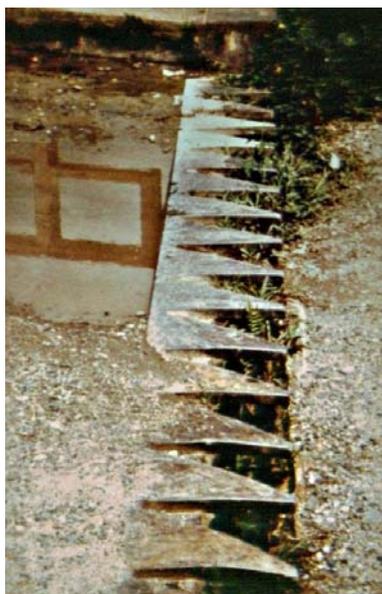
Foto 21: Problemas de asentamiento en terraplén de acceso y descomposición de junta dentada. Puente San Pablo (Chocó).

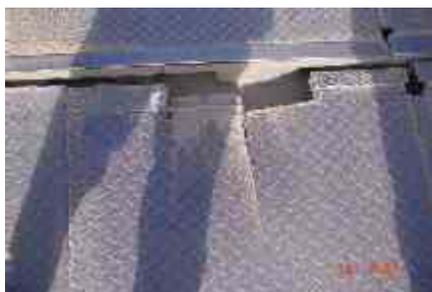
Foto 22: Falla estructural de junta. Puente Río Upía (Meta).

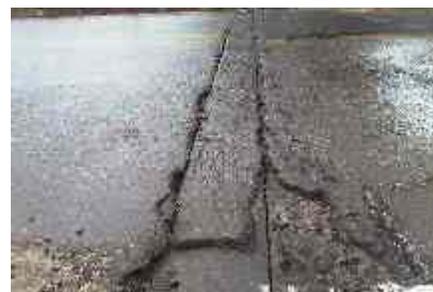
Foto 23: Descomposición del concreto cerca de la junta. Puente el Mestizo (Norte de Santander).

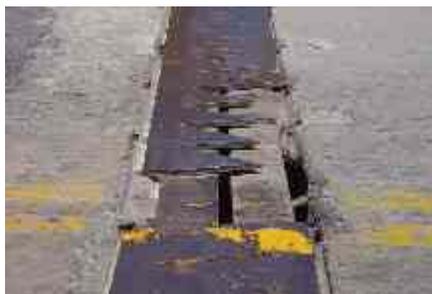
Foto 24: Falla de junta dentada. Puente Dos Ríos (Cauca).

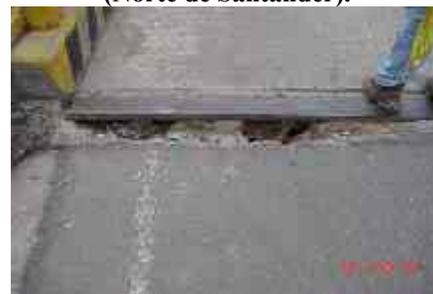
Foto 25: Problemas de impacto e infiltración en las juntas. Puente Río Caquetá (Putumayo).

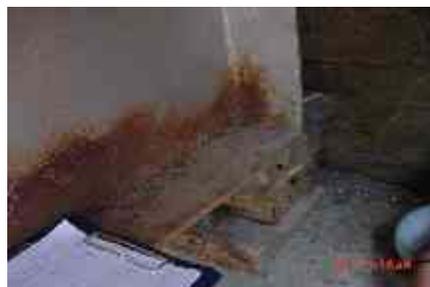
Foto 26. Corrosión y movimiento horizontal en el apoyo. Puente Icel Mocoa (Putumayo).

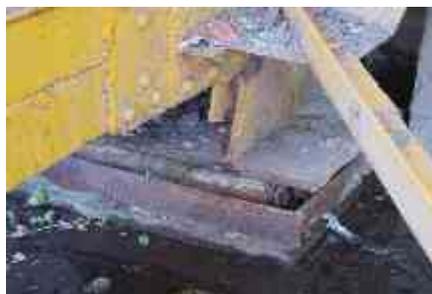
Foto 27 Corrosión y deterioro del apoyo. Puente Dos Ríos (Cauca).

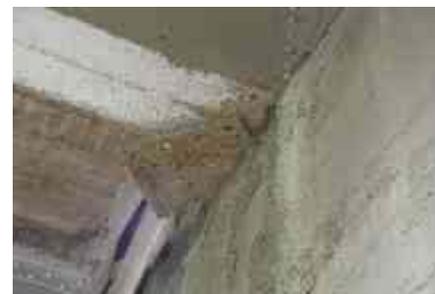
Foto 28 Falla del apoyo. Puente Río Timbío (Cauca).

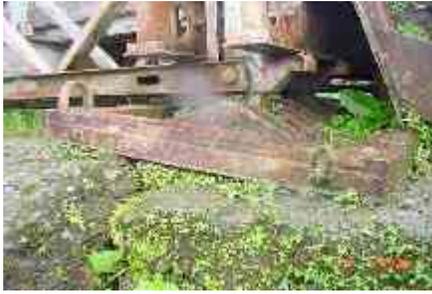
Foto 29: Corrosión y falta de alineamiento en el apoyo. Puente Tutunendo (Chocó).

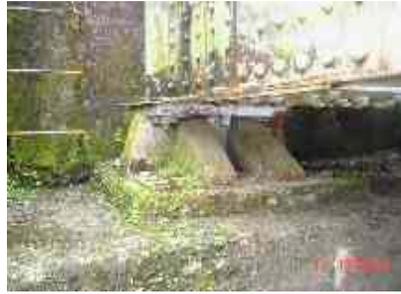
Foto 30: Corrosión producida por infiltración y desagüe de la armadura. Puente Certegui (Choco).

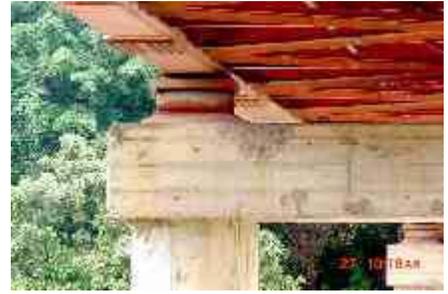
Foto 31: Apoyo tipo rodillo inadecuado desde el punto de vista sísmico. Puente Francisco de Paula Santander (Huila).

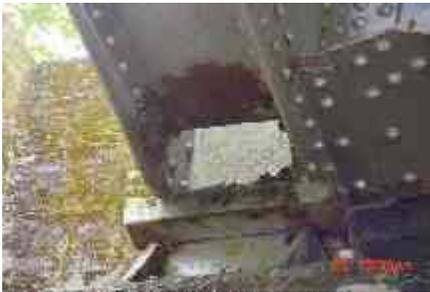
Foto 32: Corrosión generalizada en el apoyo. Puente Fragua Chorroso (Caquetá).

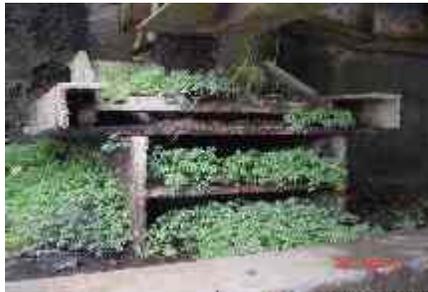
Foto 33: Humedad y falta de mantenimiento Puente el Limón (Meta).

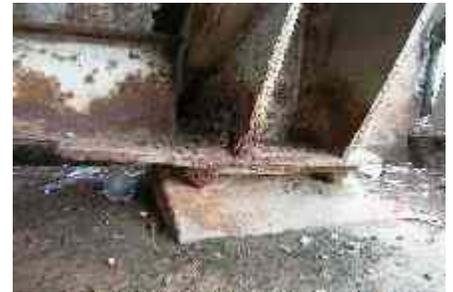
Foto 34: Corrosión en el apoyo. Puente la Unión (Norte de Santander).

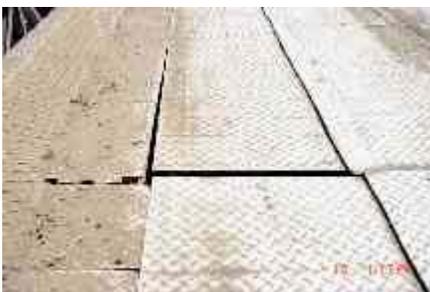
Foto 35: Falla de laminas por inadecuada soldadura. Puente Tobasía (Boyaca).

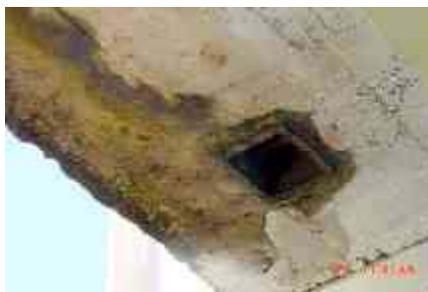
Foto 36: Problemas de infiltración y descomposición del concreto, por drenes cortos. Puente Río Cabi (Choco).

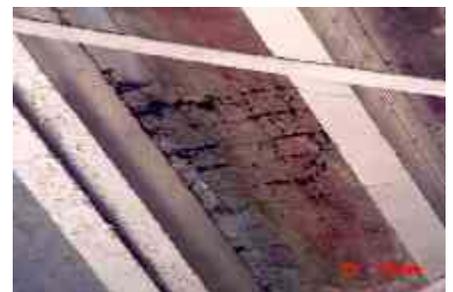
Foto 37: Acero expuesto y falta de recubrimiento. Puente Luis Ignacio Andrade (Tolima).

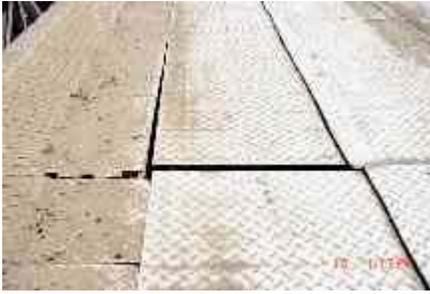
Foto 38: Falla de laminas por inadecuada soldadura. Puente Tobasía (Boyaca).

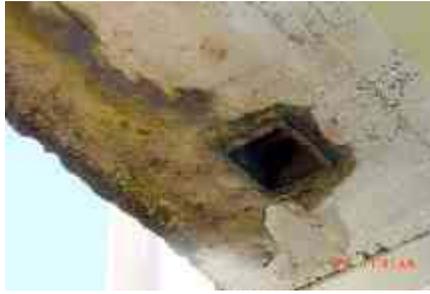
Foto 39: Problemas de infiltración y descomposición del concreto, por drenes cortos. Puente Río Cabi (Choco).

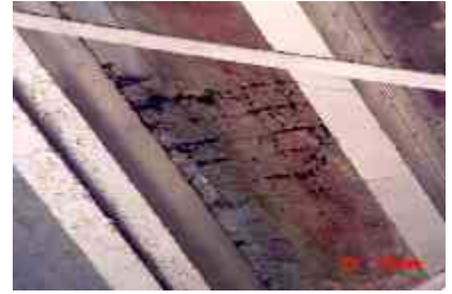
Foto 40: Acero expuesto y falta de recubrimiento. Puente Luis Ignacio Andrade (Tolima).

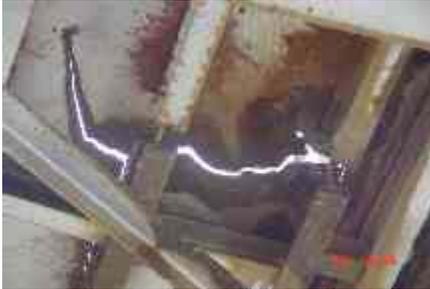
Foto 41: Problemas de corrosión y falla estructural. Puente el Limón (Meta).

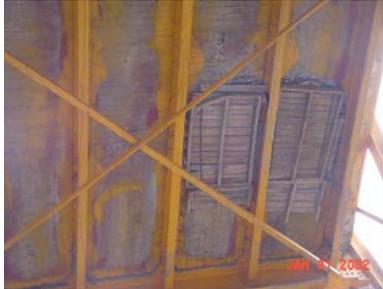
Foto 42: Deficiencias en la construcción. Puente Paso Real (Antioquia).

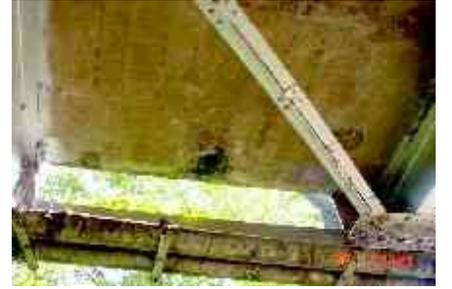
Foto 43: Fisuras reticulares y eflorescencias, corrosión del acero. Drenes tapados por sobrecarpeta. Puente Quebrada Anchique (Huila).

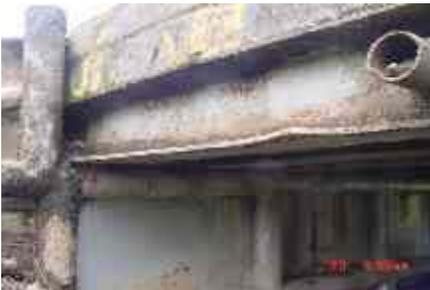
Foto 44: Corrosión generalizada y pandeo local en aleta inferior. Puente Acaecito (Putumayo).

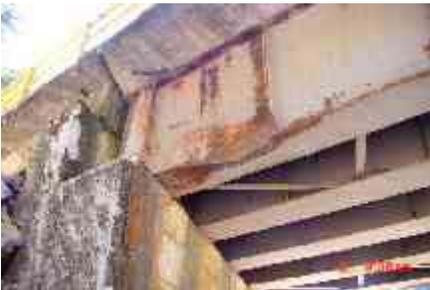
Foto 45: Corrosión e impacto, generó disminución de sección de viga. Puente Muros (Boyacá).

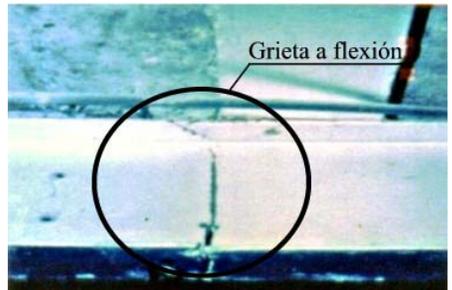
Foto 46: Falla a flexión en viga transversal de puente de armadura. Puente Regional Risaralda.

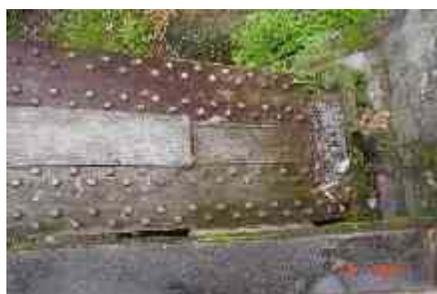
Foto 47: Corrosión y refuerzo inadecuado. Puente Quebrada Blanca (Meta).

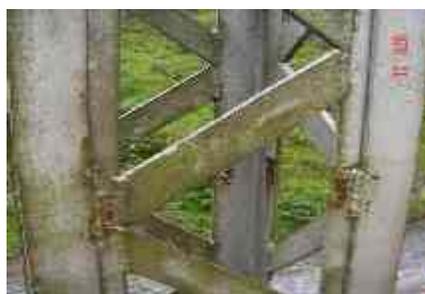
Foto 48: Deficiencias en soldadura. Puente Quebrada Blanca (Meta).

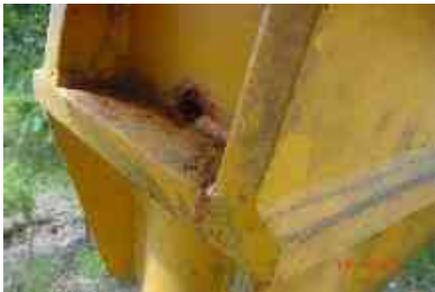
Foto 49: Corrosión. Puente La Balsa (Meta).

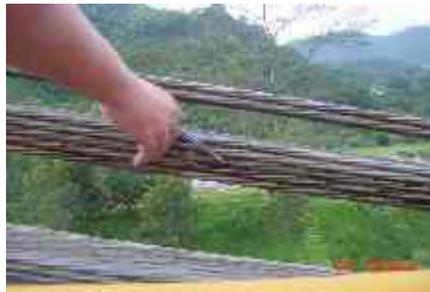
Foto 50: Corrosión interna en cables principales de catenaria. Puente Domenico Parma (Caldas).

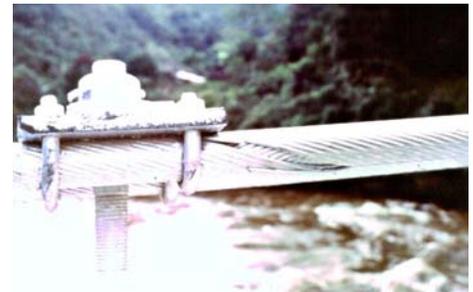
Foto 51: Catenaria principal con falla en los alambres. Puente Domenico Parma (Caldas).

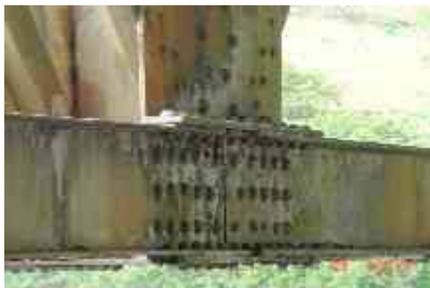
Foto 52: Corrosión generalizada en unión mediante remaches. Puente El pescado.

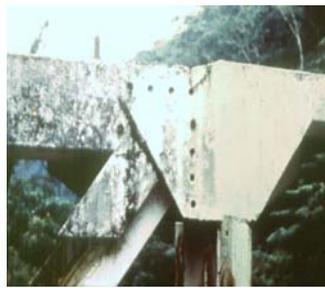
Foto 53: Falta de pernos, problemas de vibraciones y fatiga.

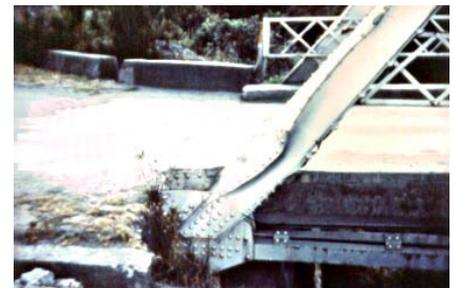
Foto 54: Impacto en el cordón superior que afecta estabilidad general del puente.

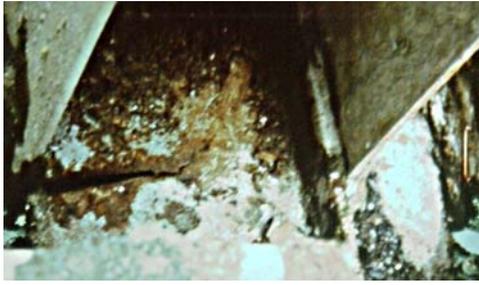
Foto 55: Corrosión en cordón inferior generalizada.

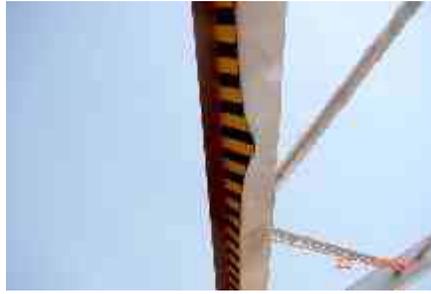
Foto 56: Pandeo Local en cordón superior. Puente Saldaña (Tolima).

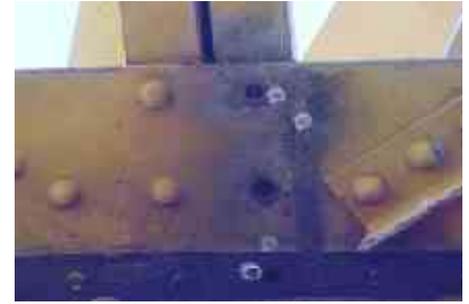
Foto 57: Corrosión y falta de pernos en el cordón inferior. Puente Dos Ríos (Cauca).
