COLAPSO DE UN TANQUE METÁLICO EN CONSTRUCCIÓN BAJO LA ACCIÓN DEL VIENTO

Rossana C. Jaca¹ y Luis A. Godoy²

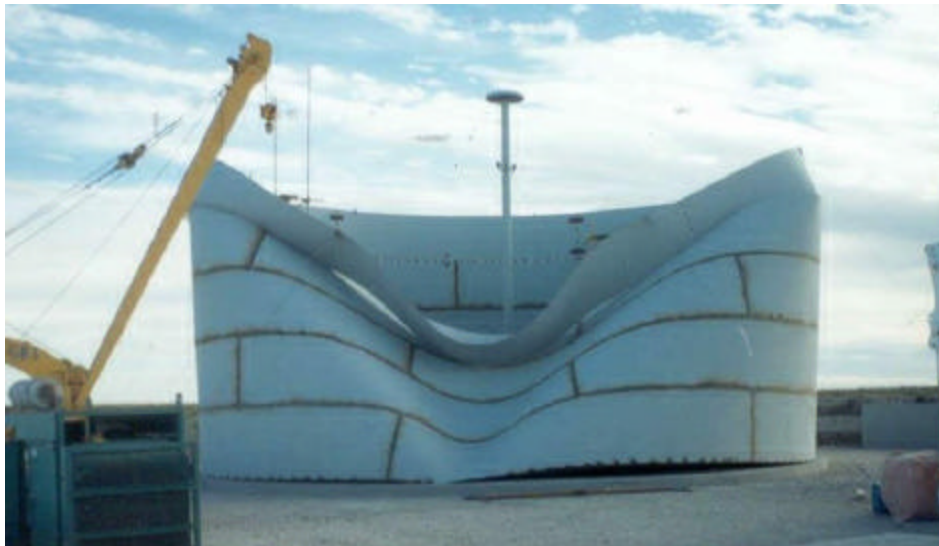
El trabajo de soldadura entre la cuarta y la quinta virola se debió suspender debido a oscilaciones en la cáscara, con amplitudes máximas del orden de 0.30 m. Debido a esos movimientos se realizó arriostamiento adicional de la estructura. La falla se produjo a las 6:10 p.m., con deformaciones hacia adentro del tanque en los cuatro primeros niveles y hacia afuera en el quinto. La Figura 1 muestra la condición de falla de la estructura, vista de frente.

Figura 1: Estructura colapsada, en la que se aprecian las virolas y el levantamiento de parte de la soldadura entre el primer nivel y el fondo del tanque.

De la observación de la estructura dañada mostrada en la Figura 1, se infiere que la estructura presenta un estado poscrítico avanzado con grandes desplazamientos. Por esta razón es necesario realizar un análisis de seguimiento de la trayectoria, en nuestro caso por el método de Riks. Se analizaron puntos ubicados sobre el eje de simetría en el meridiano de incidencia del viento y en su zona próxima donde se observan los mayores desplazamientos, siendo el nodo A el que está ubicado sobre el eje de simetría.

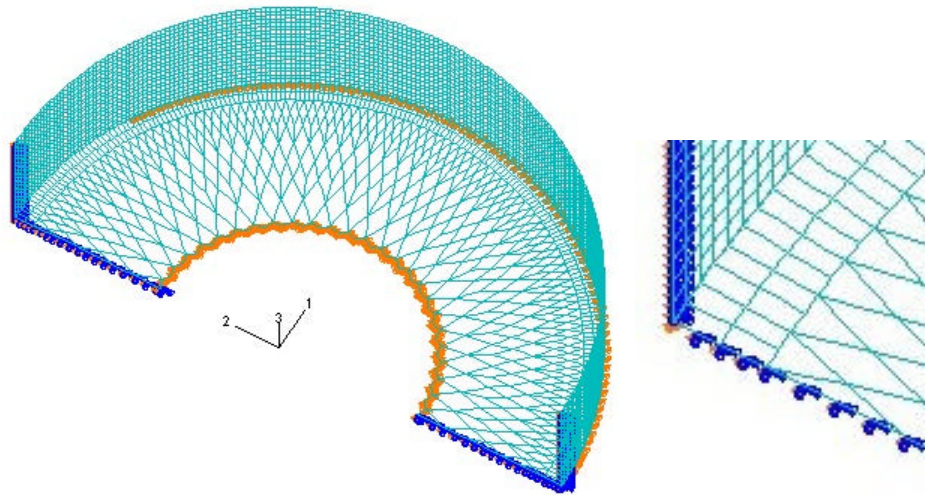
Modelo 2: Debido a la dificultad que representa la evaluación adecuada de la rigidez de resortes a considerar en el modelo (como una forma de evaluar el levantamiento que sufre el tanque por acción del viento), se decidió modelar el piso del tanque y permitir que se deforme según la rigidez del mismo. Se modeló parte del piso, ya que el tamaño del modelo es decisivo en el trabajo de seguimiento de trayectoria, colocándose apoyos dobles como condición de contorno en el límite del piso considerado. Se ilustra la malla de elementos finitos en la Figura 2.

Figura 2: Modelo incluyendo el fondo del tanque.
(a) Apoyos cada 0.5m con sector libre a barlovento. (b) Detalle del apoyo.

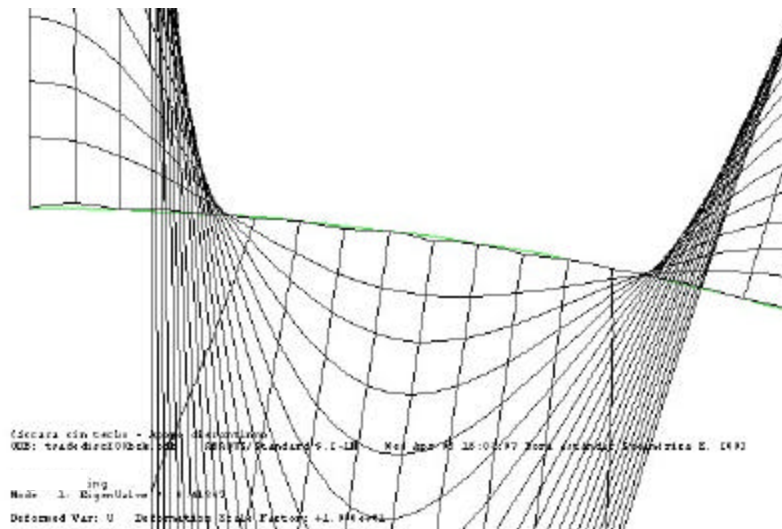
En las Figuras 3-5 se muestra la deformada correspondiente al modo de pandeo en la zona del apoyo para las diferentes condiciones de apoyo consideradas. Comparando las deformadas de los diferentes casos analizados, se observa que los nodos correspondientes al apoyo tienden a desplazarse según una tendencia que depende de si la zona considerada es hacia adentro o hacia fuera y que los puntos de soldadura puntualmente los llevan a una posición fija. Si estos puntos de soldadura desaparecen, como se observa en la foto del tanque colapsado, las tres figuras estarían indicando una secuencia de deformación. En la Tabla 1 se resumen los valores hallados en cada caso.

Figura 3: Deformada en zona de apoyo correspondiente a modo de pandeo. Soldadura cada 0.50m.

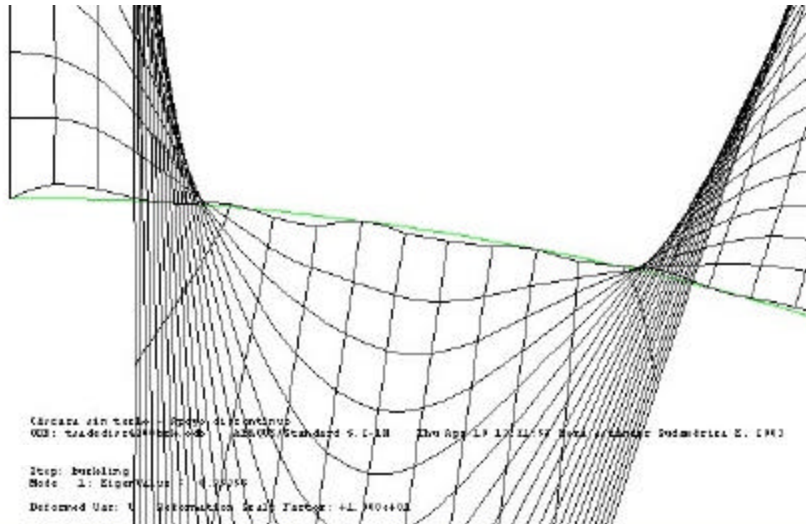
Figura 4: Deformada en zona de apoyo correspondiente a modo de pandeo. Soldadura cada 1.00m.

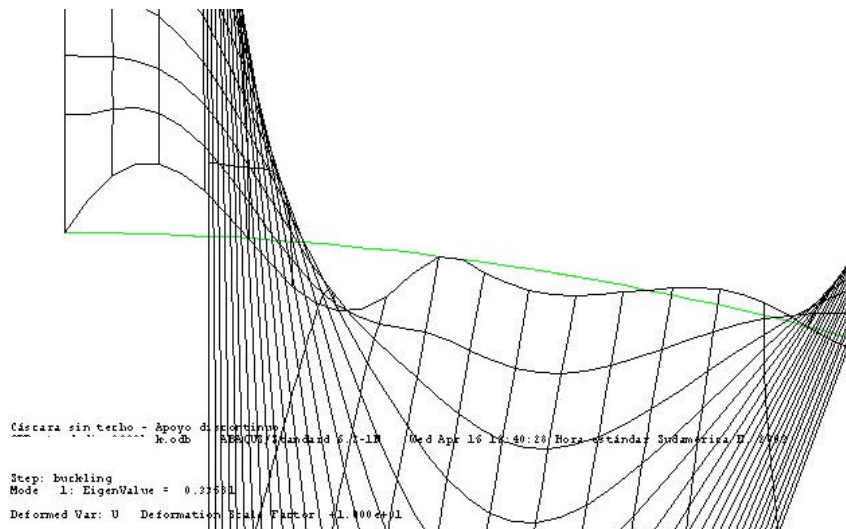
Figura 5: Deformada en zona de apoyo correspondiente a modo de pandeo. Soldadura cada 2.00m.

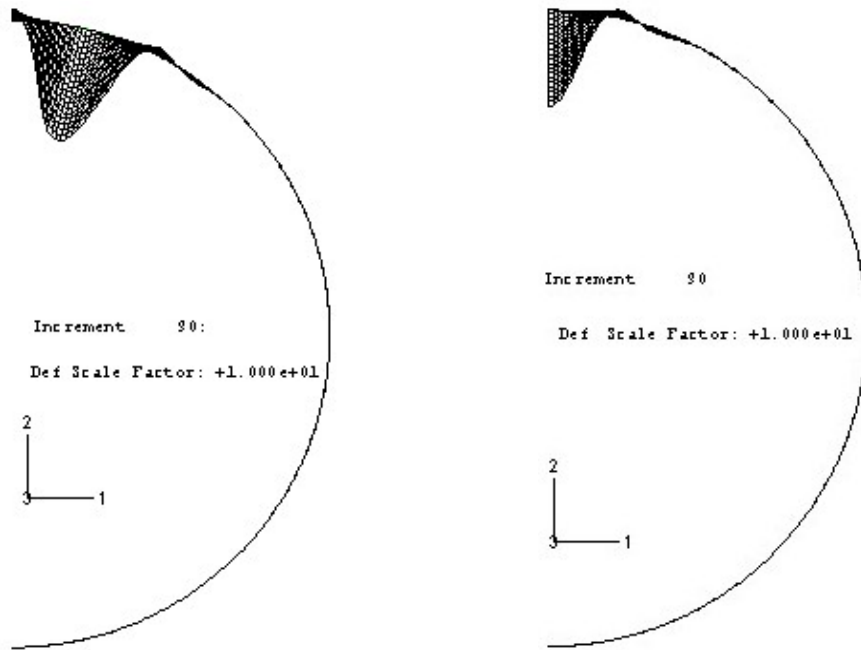
En la Figura 6(a) se presenta la deformada para una carga del 37 % de la carga crítica en el caso que la imperfección inicial sea de amplitud pequeña y en el sentido del modo de pandeo. En la Figura 6(b) se muestra la deformada en el caso que la imperfección inicial sea en sentido contrario al modo de pandeo asociada a un estado de carga del 32 % de la carga crítica. En cada caso hasta ese incremento de carga se mantiene la forma de la imperfección geométrica desde el comienzo del proceso de carga.

Figura 6: Deformadas correspondientes a diferentes imperfecciones iniciales.
(a) En el sentido del modo de pandeo. (b) En sentido contrario a modo de pandeo.

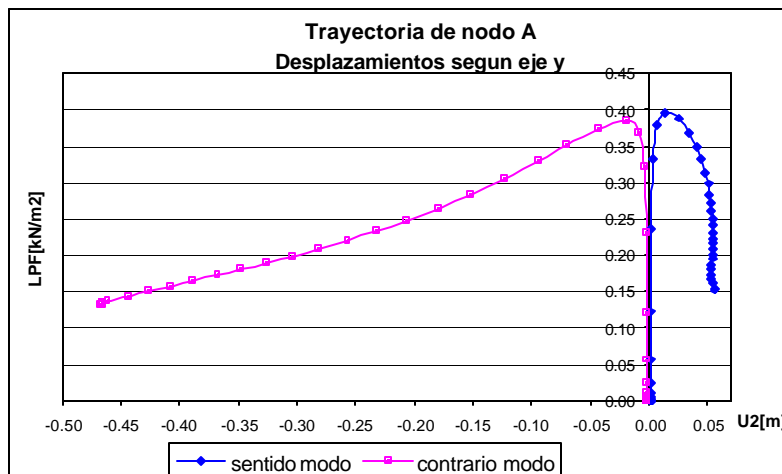
Se observa una trayectoria poscrítica inestable en ambos casos analizados con una reducción importante en el valor de la carga en estados poscríticos.

Figura 7: Trayectoria de equilibrio. Nodo sobre meridiano de incidencia del viento.

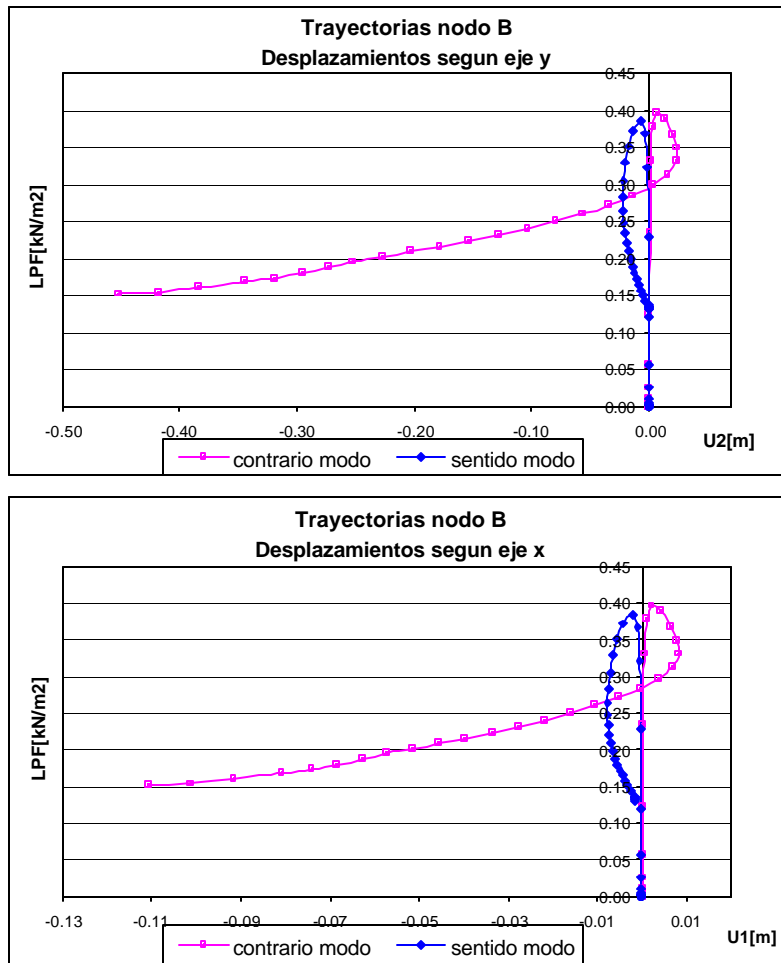
Figura 8: Trayectorias de equilibrio. Nodo zona de mayores desplazamientos.
(a) Desplazamientos según eje y. (b) Desplazamientos según eje x.

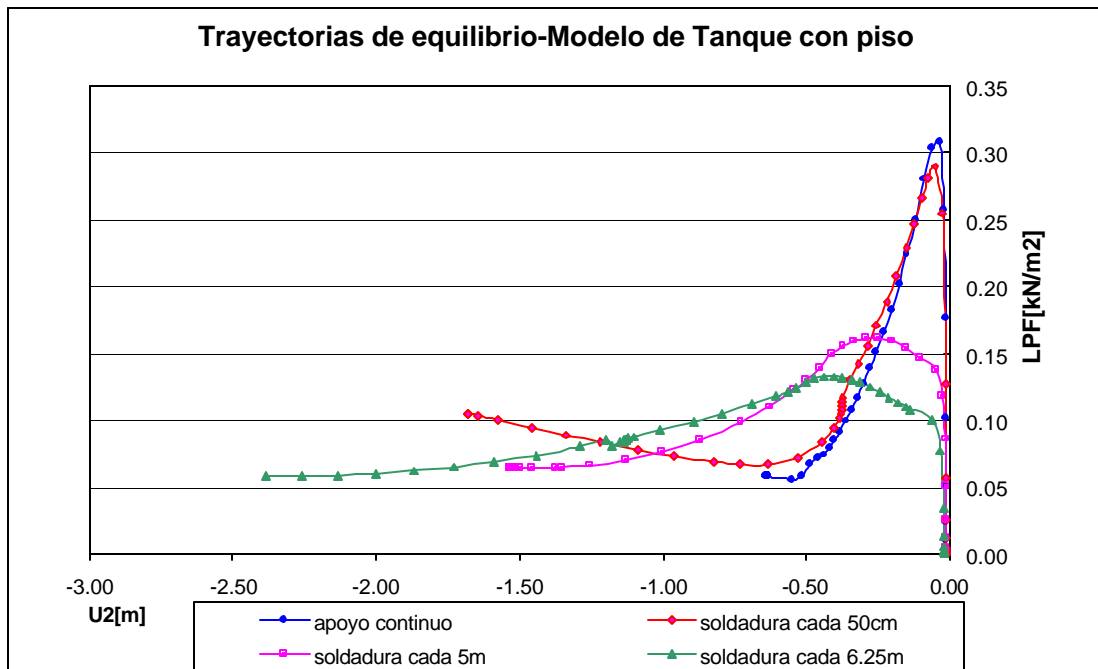
En todas las simulaciones realizadas los resultados obtenidos fueron sensibles a las separaciones propuestas. En el caso (a) se consideraron apoyos dobles cada 5m y cada 6.25 m, resultando cargas máximas $\lambda_{max} = 0.162$ y $\lambda_{max} = 0.133$ respectivamente. La Figura 9 muestra las trayectorias de equilibrio obtenidas para los casos mencionados anteriormente junto con las que corresponden a apoyo continuo y puntos de soldadura cada 0.5m. Se observa una disminución considerable de la carga máxima comparada con la condición de puntos de soldadura cada 0.5m, similar a lo hallado con el modelo con los resortes.

Figura 9: Trayectorias de equilibrio. Apoyos distribuidos de manera uniforme.

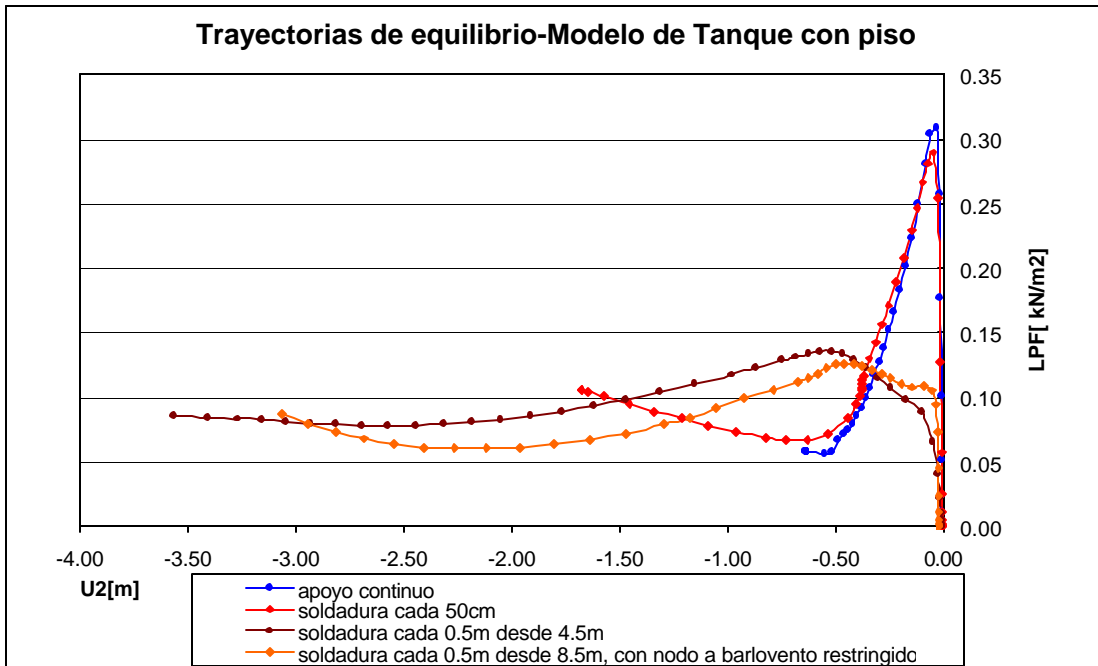
Las condiciones de apoyo correspondientes a los casos (b) y (c) fueron evaluadas considerando una zona con desprendimiento con un desarrollo circunferencial de aproximadamente 4.5 m en el caso (b) y de 8.5m en el caso (c), con una magnitud de imperfección inicial igual a la usada en el caso (a). Las cargas máximas alcanzadas fueron $\lambda_{max} = 0.130$ y $\lambda_{max} = 0.126$ respectivamente. La Figura 10 muestra las trayectorias de equilibrio halladas en cada caso. Las trayectorias de equilibrio de las Figuras 9, 10 y 11 corresponden al nodo ubicado sobre el meridiano de incidencia del viento identificado como nodo A.

Figura 10: Trayectorias de equilibrio. Apoyos cada 0.5m con sector libre a barlovento.

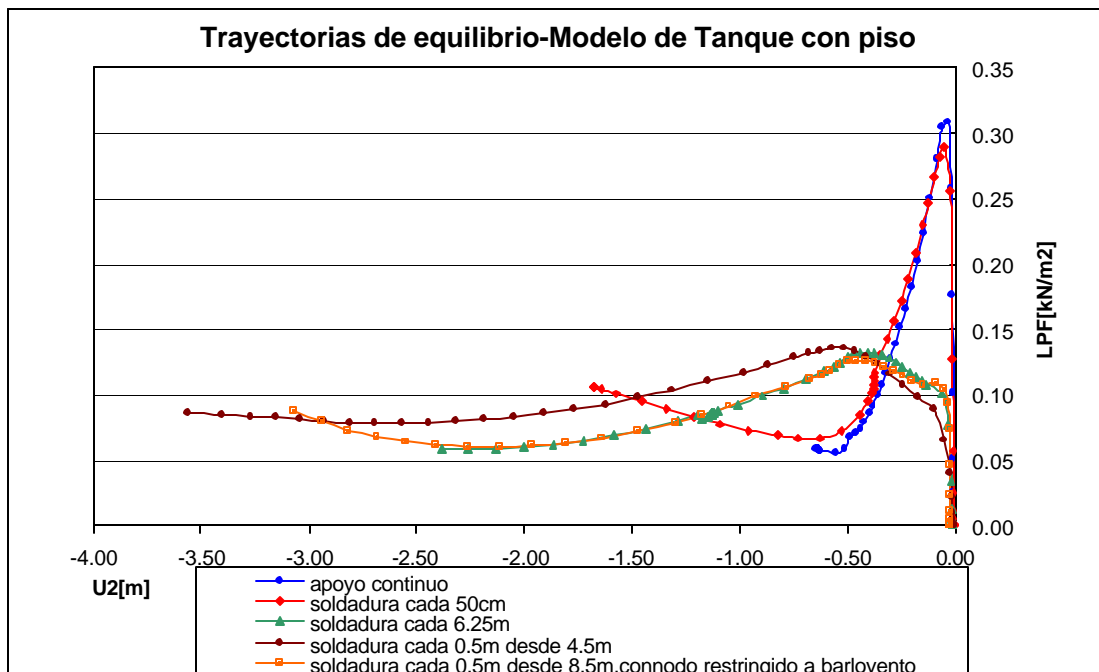
La Figura 11 resume el comportamiento obtenido para las diferentes condiciones de apoyo asumidas, incluyendo también la condición de apoyo continuo y la condición de puntadas de soldadura cada 0.5 m. Se observa que, para las diferentes formas de modelación del desprendimiento del apoyo, se obtienen valores de carga máxima similares entre sí, y compatibles con las velocidades de viento registradas, como se muestra en la Tabla 2.

Figura 11: Trayectorias de equilibrio. Diferentes condiciones de apoyo.

La Figura 11 muestra que al ir cambiando las condiciones de apoyo, desde una condición de apoyo continuo hasta un apoyo que permite desplazamientos en las zonas más solicitadas de la cáscara, va disminuyendo la carga a la que se producen problemas de inestabilidad del equilibrio. Las características del proceso constructivo por el cual no se hacen soldaduras continuas sino puntos de soldaduras, permitidos en la norma API 650, y el posterior desprendimiento de la cáscara en los puntos de soldadura, han erosionado o degradado las características de la cáscara que pudieron considerarse como de proyecto bajo la acción del viento. Hay mayores reducciones de resistencia con respecto a la versión final del tanque que no se llegó a construir debido a que el tanque considerado en su etapa final tenía un techo cónico que hubiera permitido elevar la carga máxima de viento admitida por el mismo.

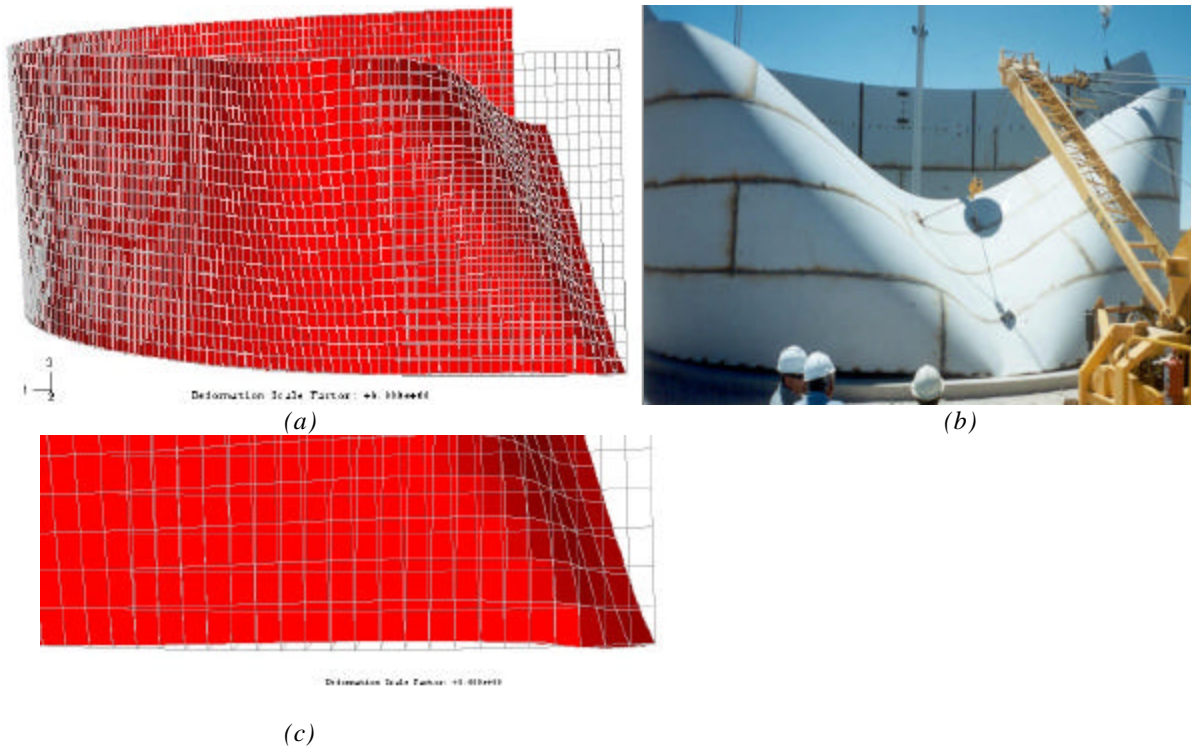
En la Figura 12 se muestra la deformada correspondiente al estado final de la simulación y un detalle correspondiente a la zona del apoyo donde se presenta un levantamiento del fondo. Se puede observar que la misma reproduce la imagen del tanque colapsado.

Figura 12: Comparación de resultados de la simulación con una fotografía del tanque colapsado. (a) Deformada en etapa final de la simulación (b) Tanque colapsado. (c) Detalle del levantamiento del fondo del tanque.

Una conclusión que se extrae de este estudio es que para este tipo de estructuras es necesario garantizar la estabilidad no solamente para la configuración terminada, sino también para las etapas constructivas. Esto puede modificar la forma en que se lleva a cabo el sistema constructivo, quizás encareciéndolo, pero evitaría el tipo de colapso como el reportado en este artículo.
