ANÁLISIS DE FALLAS ESTRUCTURALES EN INFRAESTRUCTURA DE TRANSPORTACIÓN PARA ESTIMAR LAS VELOCIDADES DE VIENTO DURANTE EL HURACÁN MARÍA EN PUERTO RICO¹

Gustavo E. Pacheco-Crosetti², Héctor J. Cruzado³

THE ANALYSIS OF STRUCTURAL FAILURES IN TRANSPORTATION INFRASTRUCTURE USED TO ESTIMATE WIND SPEEDS OF HURRICANE MARIA IN PUERTO RICO

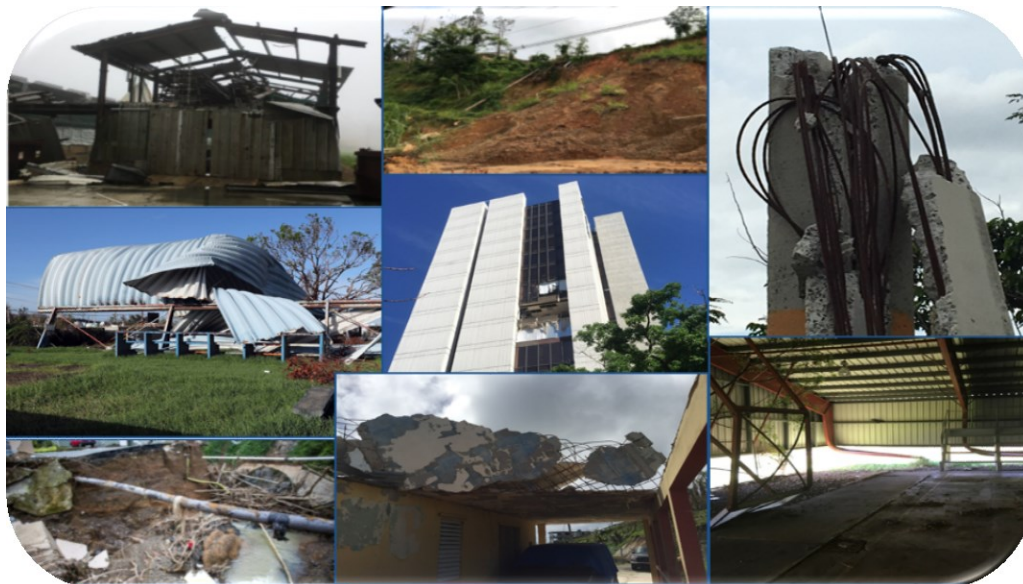
Figura 4: Ejemplos de daños producidos por el huracán María en Puerto Rico (Cruzado & Pacheco-Crosetti, 2018).

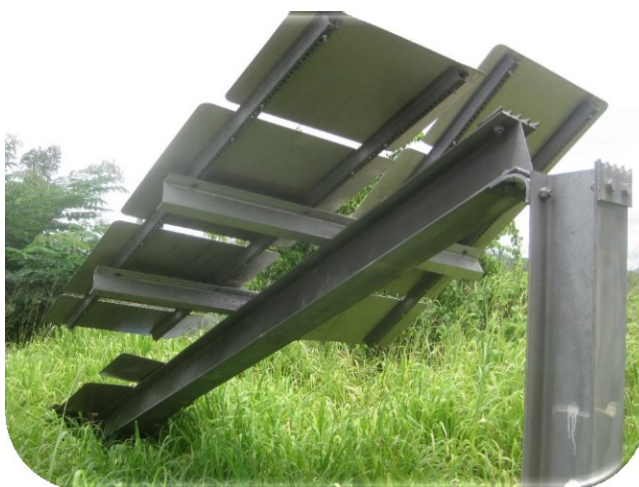
- a) Fallas de fractura de placas de conexión en carteles de información apoyados en postes de acero de sección W (Figura 7);
- b) Fallas en postes de carteles pequeños de información. Para estos casos, el tipo de falla dependía del tipo de poste. Las fallas fueron causadas por flexión en el rango plástico para postes tubulares de sección cuadrada y por pandeo lateral flexo-torsional en el rango plástico para postes de sección canal (Figura 8);
- c) Fallas por torsión en la base de carteles de información sobre cerchas en voladizo (Figura 9);
- d) Fallas por flexión lateral en el rango plástico de puentes peatonales conformado por cerchas de acero (Figura 10).

Figura 7: Falla por fractura en pacas de carteles sobre postes de acero de sección W.

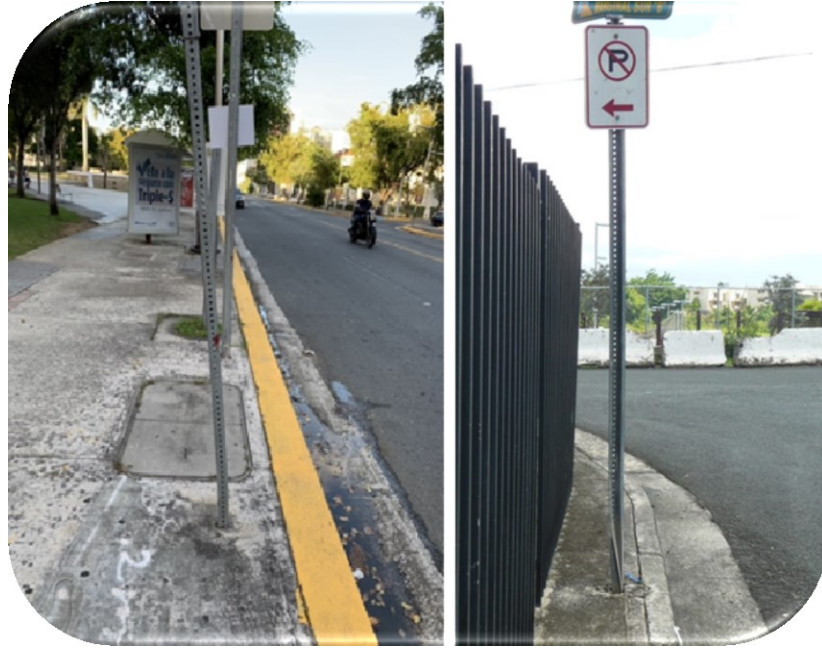
Figura 8: Falla por flexión y pandeo lateral flexo-torsional en carteles apoyados en postes de tubulares cuadrados y de sección canal.

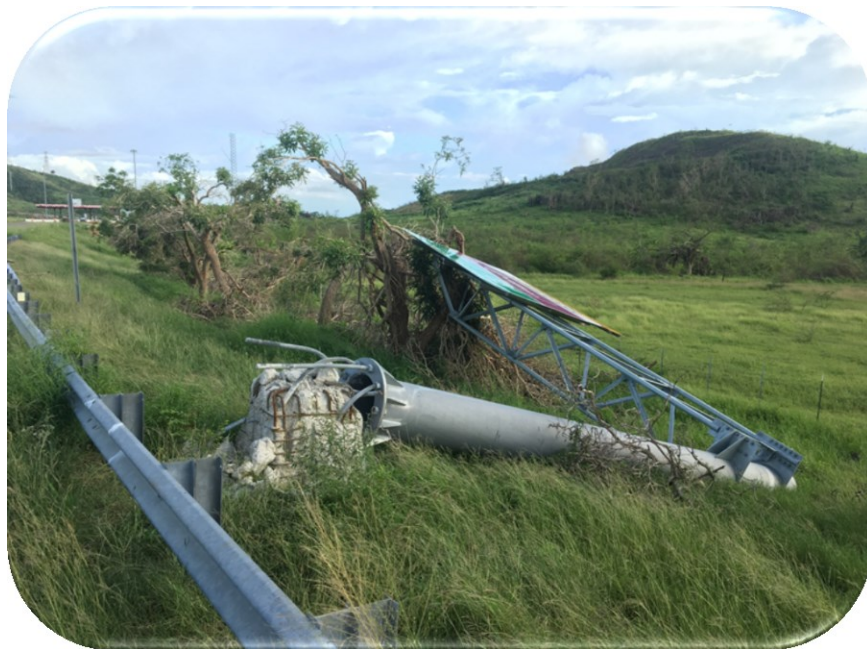
Figura 9: Falla por torsión en la base de carteles tipo cercha sobre postes en voladizo.

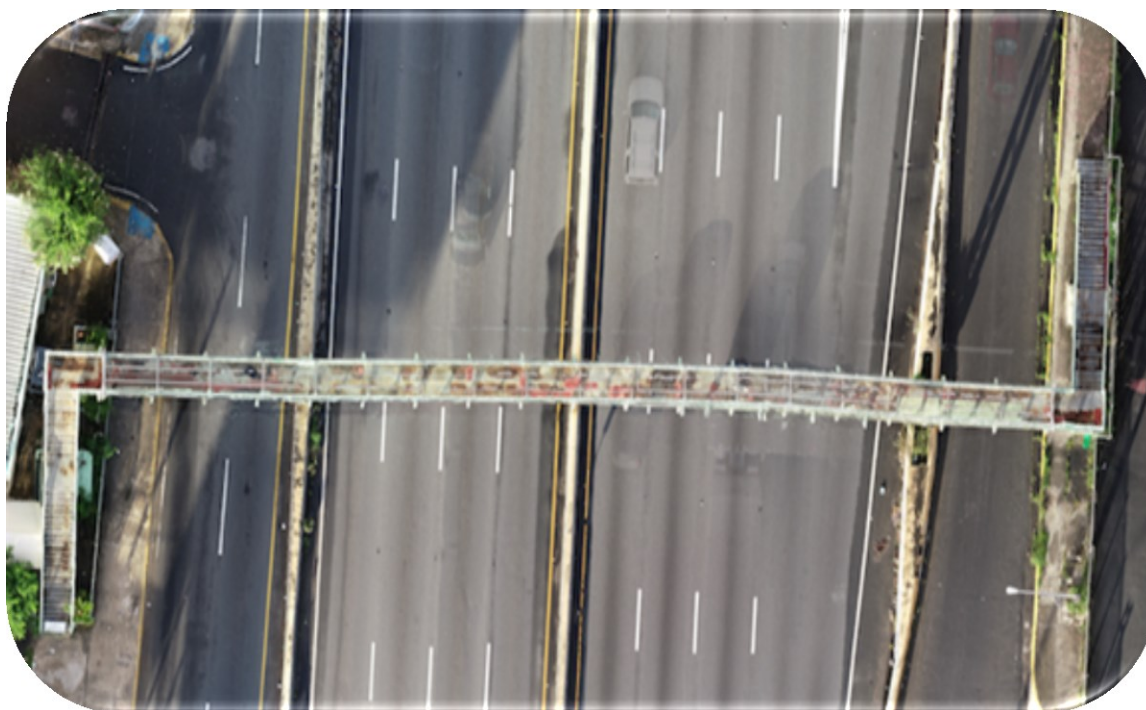
Figura 10: Falla en puente de acero por flexión lateral inelástica.

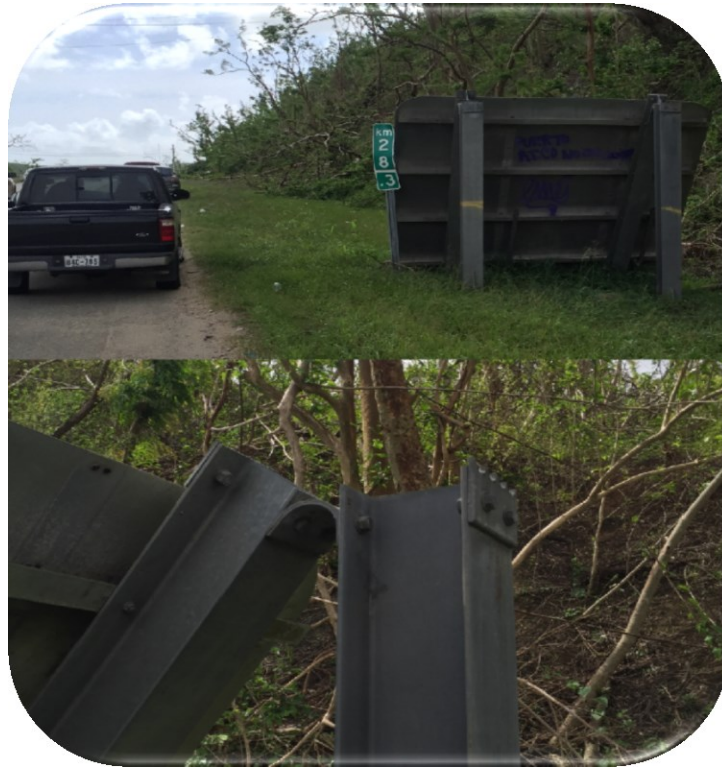
Figura 11: Ejemplo 1 – Cartel sobre carretera Puerto Rico 30, Km 28.3.

El caso de estudio corresponde al de fallas de carteles sobre postes de acero de sección W por fractura de la placa de conexión perforada. Esta placa es utilizada como parte del sistema de seguridad del letrero ante impactos vehiculares. Luego de diversos ejemplos identificados del caso bajo estudio, se procedió a seleccionar tres casos y a tomar todas las medidas pertinentes de los carteles, como dimensiones de la superficie expuesta al viento, altura y área seccional de los postes, localización de la falla, medidas de las placas que fallaron, condición del terreno, condición circundante, entre otras. La Figura 11 presenta el primero de los ejemplos analizados, localizado en la carretera PR 30, en el Km 28.3, con coordenadas $18^{\circ} 8' 10.75''$ N y $65^{\circ} 49' 40.27''$ O, a una elevación de 38m sobre el nivel del mar. La Figura 12 presenta un esquemático con una síntesis de las dimensiones relevadas para este primer ejemplo. La Figura 13 presenta el segundo de los ejemplos analizados, localizado en la carretera PR 30, en el Km 7.8, con coordenadas $18^{\circ}14'57.83''$ N y $65^{\circ}58'5.58''$ O, a una elevación de 74m sobre el nivel del mar. El tercer ejemplo fue presentado en la Figura 7, y está localizado sobre la carretera 1, Km 31.4, en las coordenadas $18^{\circ}15'56.69''$ N y $66^{\circ} 2'21.23''$ O, a una elevación de 72m sobre el nivel del mar. Se puede observar en la Figura 7 que este ejemplo consistía en varios carteles de distintos tamaños apoyados a un único poste.

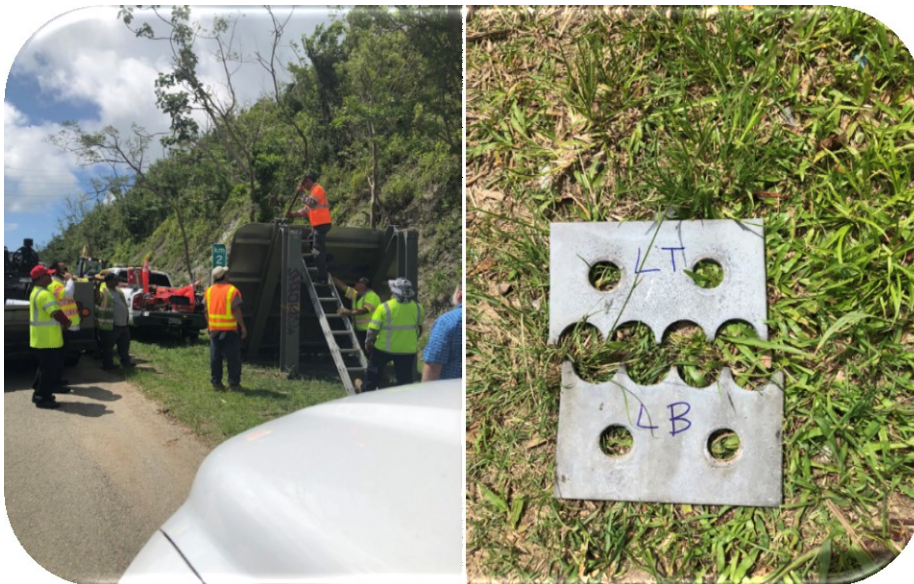
Figura 14: Obtención de placas.

Para los ejemplos 1 y 3 se coordinó con la Autoridad de Carreteras y Transportación (ACT) de Puerto Rico la extracción de las placas fracturadas (Figura 14). Se analizó el modo de falla, encontrando ninguna evidencia de fatiga; la falla fue por fractura brusca en tensión. De cada placa fracturada se sacaron cuatro probetas (dos de cada mitad) mediante corte en frío con jet de agua a presión, para no afectar las propiedades mecánicas del acero. Estas probetas fueron sometidas a ensayos de tensión, utilizando una máquina Instron 300DX, para determinar la curva esfuerzo deformación, y el esfuerzo último (de fractura) del acero. La Figura 15 muestra el proceso de ensayo y la Figura 16 presenta las probetas del Ejemplo 1 luego de ensayadas. Las Tablas 2 y 3 resumen los resultados de estos experimentos. Para el primer ejemplo, se eliminó uno de los resultados de laboratorio, ya que hubo problemas de deslizamiento durante el ensayo y los resultados se consideraron no válidos.

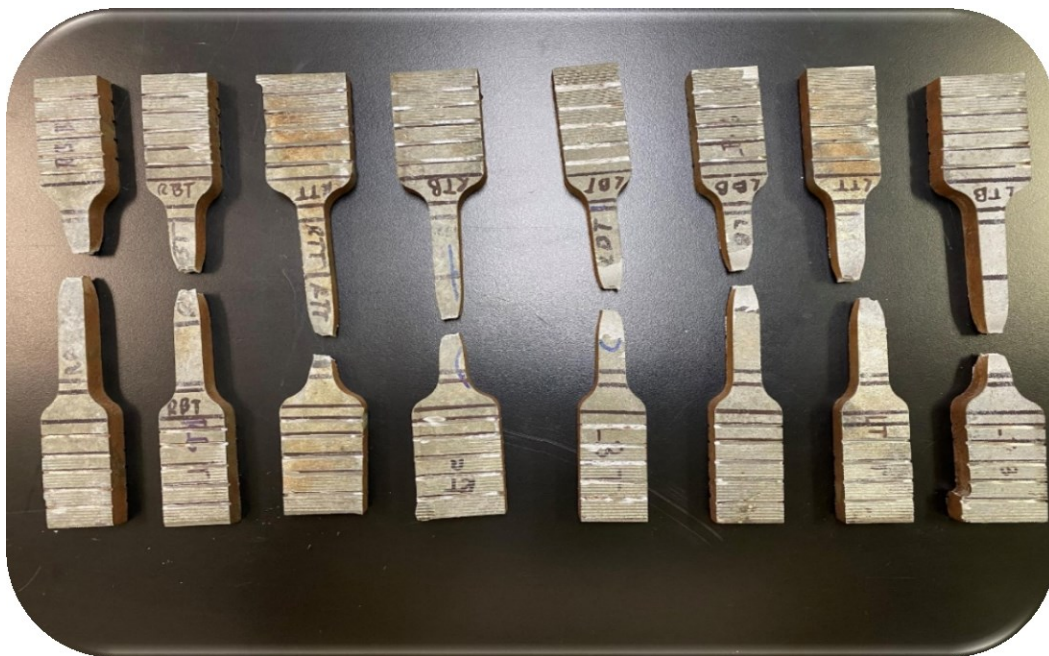
Figura 16: Probetas del ejemplo 1 luego de ensayadas.

Probeta	Carga Pico [lb]	Esfuerzo Último, F_u [psi]
LTT	17387	68604
LTB	15727	62051
LBB	17104	67488
LBT	16862	66530
RTB	14478	59012
RBB	15290	62322
RBT	15146	61734

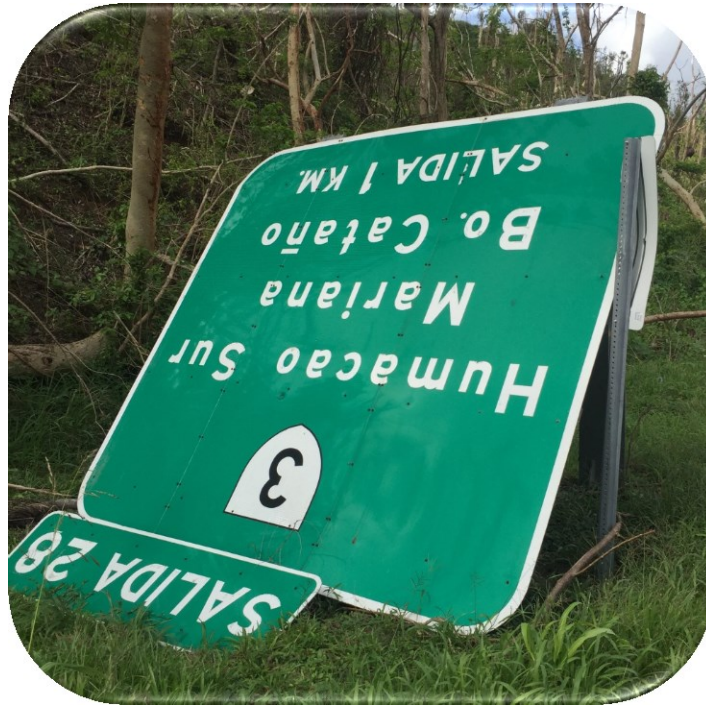
La Tabla 4 resume los resultados obtenidos para la velocidad de viento en los tres ejemplos analizados. Para los Ejemplos 1 y 2 se hicieron dos análisis: el caso (a) despreciando el efecto del cartel de salida ubicado sobre el letrero (la Figura 18 muestra el Ejemplo 1 con cartel de “SALIDA 28”); el caso (b) considerando el cartel de salida como un añadido a la altura S del cartel, y obviando las pequeñas excentricidades generadas. Se considera que, debido a la flexibilidad de las conexiones de estos carteles de salida con el rótulo original, la velocidad que produjo la falla está entre los dos valores obtenidos. Cabe aclarar que para el Ejemplo 2 no se hicieron pruebas de laboratorio, se usó el esfuerzo último del caso uno, y todas las medidas fueron tomadas en el campo. Para el Ejemplo 3, el cual consistía en un poste apoyando varios carteles de distintos tamaños, se asumió que todos los carteles formaban un solo cartel con un ancho de 4.39 pies y altura de 18.5 pies, según se muestra en la Figura 19.

Figura 18: Vista del ejemplo 1 con el cartel de salida.

De los Ejemplos 1 y 2, para el caso b de análisis, se obtuvieron velocidades de ráfaga necesarias para producir la falla en el rango de 177 a 196 mph, cónsonas con las velocidades máximas esperadas para un huracán de la categoría de María (157-191 mph, Figura 6). Esto permite inferir que los carteles de los Ejemplos 1 y 2 fallaron ante ráfagas máximas de María, mientras que el cartel del Ejemplo 3 falló para ráfagas menores que las máximas.

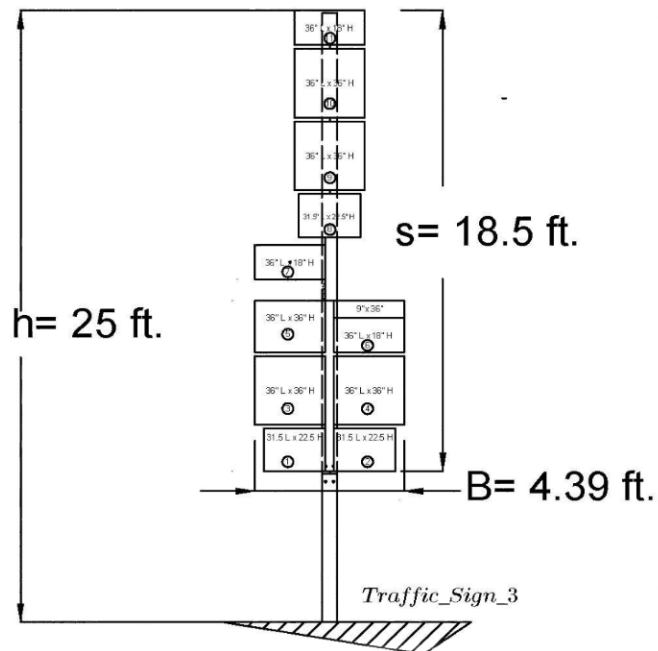
Figura 19: Dimensiones asumidas para el ejemplo 3.

En el caso del Ejemplo 3, asumir que el conjunto de carteles de comportaría como un solo cartel con un ancho y altura que encapsule los carteles pequeños debe haber provocado que la velocidad estimada sea significativamente más baja que la que realmente debe haber ocasionado la falla. Una investigación más profunda de este caso debe arrojar un estimado de velocidad de viento más alta.
