REABILITAÇÃO ESTRUTURAL DO PRÉDIO DO AEROPORTO SANTOS DUMONT APÓS DANOS CAUSADOS POR INCÊNDIO

RESUMO: Este artigo traz um relato sucinto dos severos danos causados pela intensa e prolongada ação do fogo nas estruturas de concreto armado do edifício terminal de passageiros do aeroporto Santos Dumont, na cidade do Rio de Janeiro.

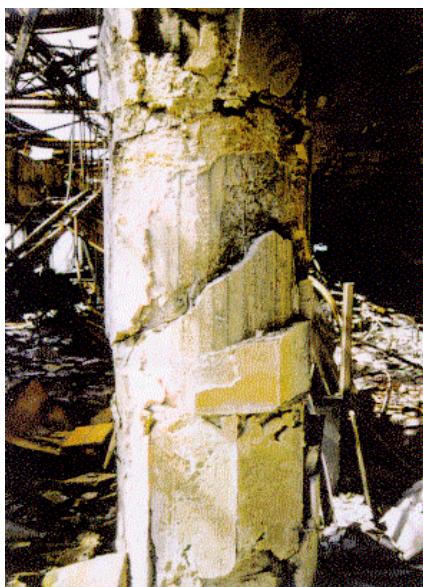
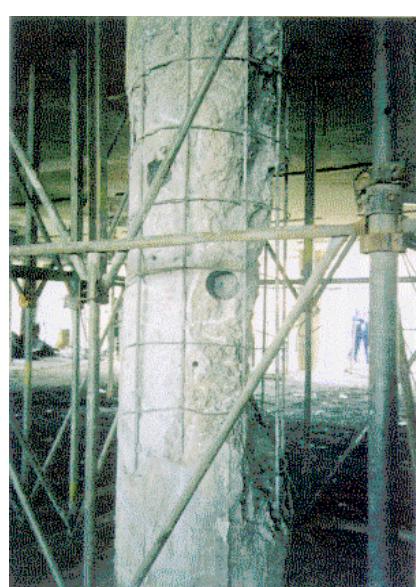
- Ruptura evidente e colapso de pilares de seção transversal circular ($D = 65$ cm) dos 2º e 3º tetos estruturais, tal como mostram as Figuras 3.a e 3.b. Observam-se nessas figuras as linhas inclinadas ($\approx 45^\circ$) de ruptura do concreto dos pilares, e a redução severa de seção transversal por delaminação e desagregação do concreto, deixando as armaduras a mostra, fora do núcleo resistente.

Figura 3: (a) Ruptura de pilar de concreto armado com seção circular causada pela intensa ação do fogo na estrutura hiperestática. (b) Pilar de seção circular danificado pela ação de fogo intenso. Situação após escoramento e limpeza.

- cintamento por meio de fitas de aço, com 30 cm de largura e 5,0 mm de espessura, dos vários pilares rompidos (Figuras 5 e 9);
- escoramentos leves das vigas dos diversos tetos e outros mais robustos dos vários pilares muito danificados;
- retirada de todo o espesso contrapiso existente nos 3º e 4º pavimentos em toda a extensão do prédio, proporcionando alívio de carga permanente, além da exposição da superfície das lajes de piso para a devida inspeção e posterior recuperação;
- retirada dos painéis de laje de forro, entre vigas das grelhas dos tetos, por meio de demolição da massa de concreto e corte das armaduras. A retirada desses painéis dos 2º e 3º tetos, em toda a extensão do prédio, proporcionou alívio substancial da carga de peso próprio;

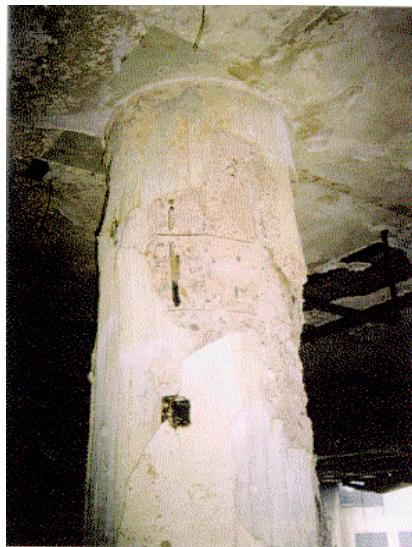
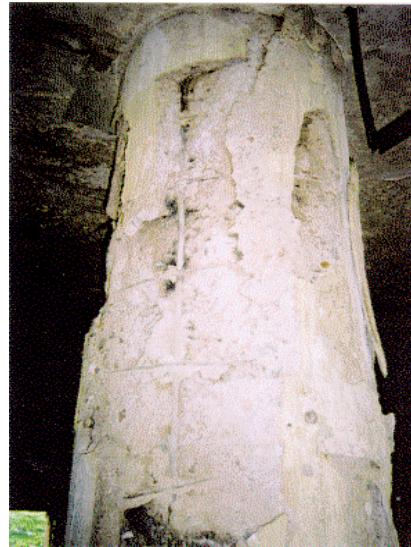
- Delaminação da massa de concreto dos pilares de seção circular dos 2º e 3º tetos estruturais (i.e. entre os 3º e 4º e entre os 4º e 5º pavimentos; vide Figura 1), sob intensa ação do fogo, com temperaturas em torno de 900°C. As Figuras 4 ilustram esse tipo de dano e o aspecto particular da superfície do concreto, com coloração rosa tal como descrita na bibliografia técnica especializada (CEB/FIP Model Code 90, 1991; Schneider e Nagale, 1987). Esses pilares, com seção transversal circular de diâmetro $D = 65$ cm, sofreram danos que podem ser considerados como relativamente pequenos, se comparados àqueles que os pilares de seção retangular ou quadrada sofreram sob ação da mesma intensidade de fogo ($T \geq 900^\circ C$) e tempo prolongado de exposição. Nesses pilares circulares a delaminação é mais uniforme - salvo os casos de falhas construtivas tal como vazios de concretagem - e o gradiente térmico é mais acentuado entre a superfície e o núcleo. Modelos teórico-computacionais mostram que para uma temperatura na superfície de 900°C a temperatura no núcleo desses pilares de seção circular não deve ter ultrapassado a 300°C (CEB/FIP Model Code 90, 1991; Schneider e Nagale, 1987). A verdadeira temperatura do núcleo é possivelmente menor do que este valor numérico, em função da proteção extra dada pelas camadas de ar existentes entre as multi-camadas (ou "mil-folhas") formadas com a delaminação das massas de reboco e concreto de cobrimento das armaduras. Esses pilares de seção transversal circular tiveram então um bom comportamento estrutural, com o núcleo de concreto, ainda resistente, suportando as cargas instaladas sem necessitar do auxílio da já pequena taxa de armadura (em geral em torno de 1,5%).

Figura 4: (a) Delaminação e coloração rosácea da superfície do pilar de concreto sob ação de fogo.
(b) Delaminação, rupturas e perda de seção do pilar causado pelo fogo intenso.

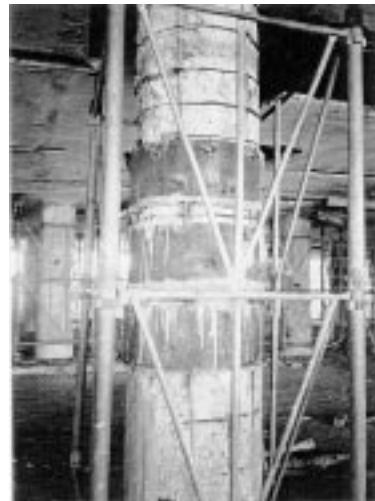
Figura 5: Cintamento metálico emergencial para estabilização dos pilares rompidos.

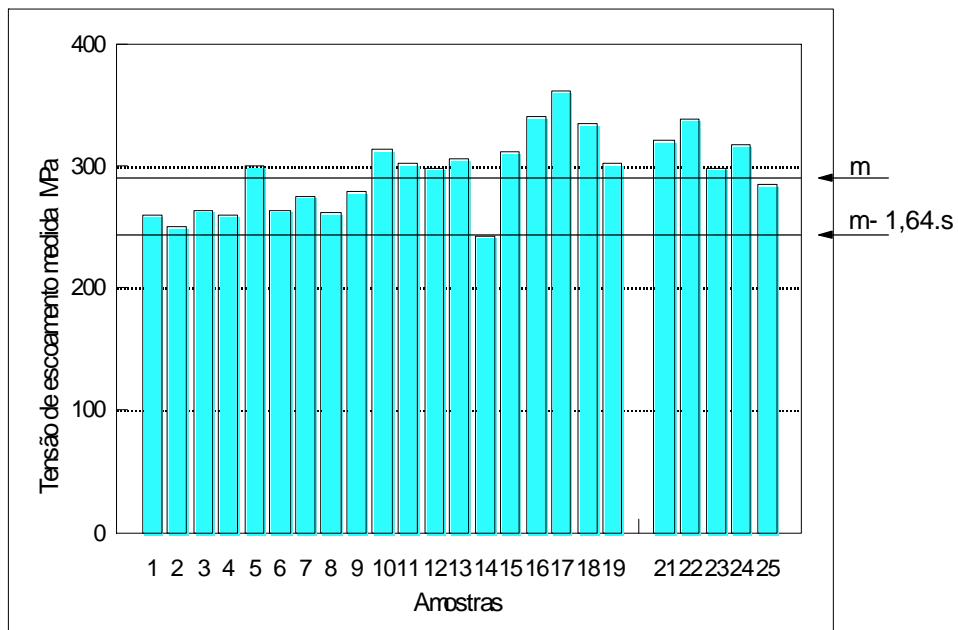
6. Obteve-se um valor característico da tensão de escoamento f_{yk} (em todos os ensaios foi identificado patamar de escoamento do aço) igual a 244 MPa, para um quantil de 5% aplicado sobre um total de 25 ensaios de amostras distintas. O valor médio obtido é igual a 295 MPa e o coeficiente de variação igual a 10,5%. O valor medido da deformação residual após a ruptura foi da ordem de 30%, indicando que o aço conservou sua ductilidade. Os ensaios de dobramento indicaram sempre resultados sem fissuração.

Baseado nas análises apresentadas, concluiu-se (mesmo tendo as armaduras atingido temperaturas da ordem de 800°C ou mesmo superiores em algumas regiões do prédio) que o aço permaneceu com propriedades mecânicas compatíveis com as de um aço dúctil, com patamar de escoamento definido. Embora durante o incêndio temperaturas dessa ordem tenham certamente reduzido a resistência e rigidez do aço, o material recuperou suas propriedades mecânicas após resfriamento, por vezes rápido devido à água jogada pelos bombeiros.

Figura 6: Distribuição dos resultados de tensão de escoamento do aço, a partir dos ensaios de tração de barras de aço das armaduras longitudinais de pilares.

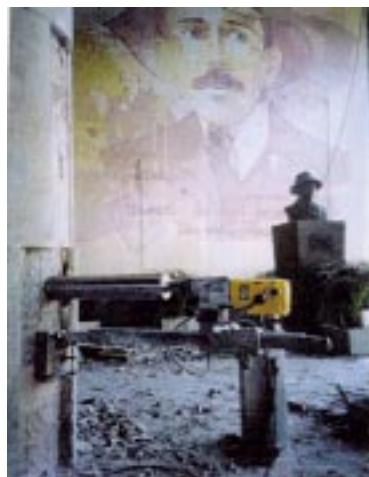
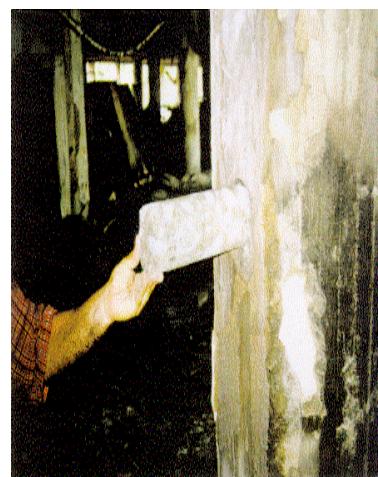
As amostras foram extraídas através de broca cilíndrica diamantada com diâmetro de 4" (aproximadamente 10 cm), conforme apresentado nas Figuras 7. No caso das vigas, as amostras foram retiradas da região a meia altura da alma. Nos pilares, procurou-se retirar o maior número de amostras do concreto das regiões onde supostamente houve maior incidência do fogo e aumento de temperatura. As amostras extraídas por carotagem resultaram em geral em um acabamento superficial de boa qualidade. Após extração, as amostras foram levadas para corte em serra circular das extremidades, de modo a se obter corpos de prova nas dimensões padrão, com relação diâmetro : altura igual a 1:2. Para os corpos de prova em que não foi possível respeitar a relação 1:2, resultando em alturas pouco menores do que 2 vezes seu diâmetro, os resultados dos ensaios de compressão foram corrigidos, conforme as recomendações normativas (ASTM C42-90, 1990).

Figura 7: (a) Extração de amostra cilíndrica de um pilar no saguão principal. Ao fundo o painel de Santos Dumont com pintura danificada pelo calor do incêndio. (b) Detalhe de um corpo de prova cilíndrico extraído por “carotagem”.

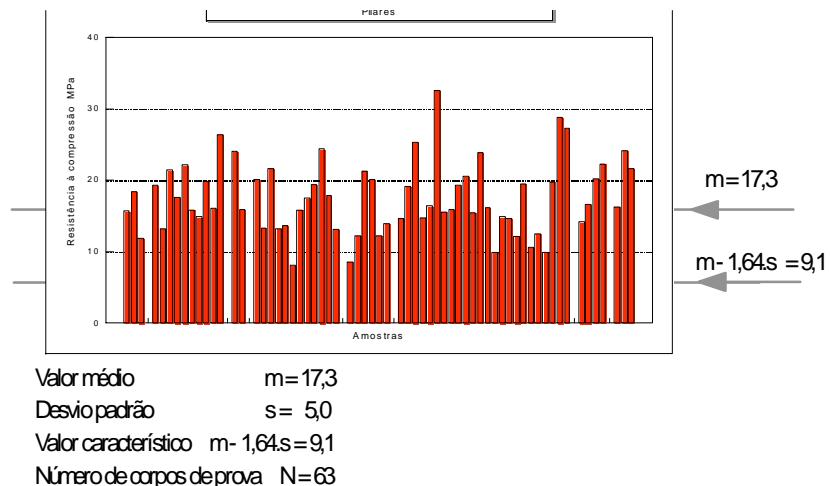
A partir dos resultados dos ensaios de compressão, foi realizada a análise da distribuição desses resultados. A Figura 8 apresenta a distribuição dos resultados para o conjunto de corpos de prova originados dos pilares. Na análise dos resultados foram desprezados todos os corpos de prova em que se verificou a presença de barras de aço de armadura principal ou de estribos, tendo em vista que os corpos de prova desse tipo apresentam em geral resultados de resistência à compressão alterados. Os resultados obtidos da análise estatística da resistência à compressão do concreto estão apresentados na tabela 2.

Concluiu-se portanto que a resistência característica f_{ck} do concreto dos pilares devia ser tomada igual a 9,1 MPa, enquanto para as vigas devia-se adotar 9,5 MPa. Esses resultados foram considerados bastante confiáveis, dada a grande quantidade de amostras retiradas da estrutura do prédio e sua distribuição nas áreas mais afetadas pela ação do fogo.

Figura 8: Distribuição dos Resultados dos Ensaios de Compressão em Corpos de Prova Extraídos dos Pilares.

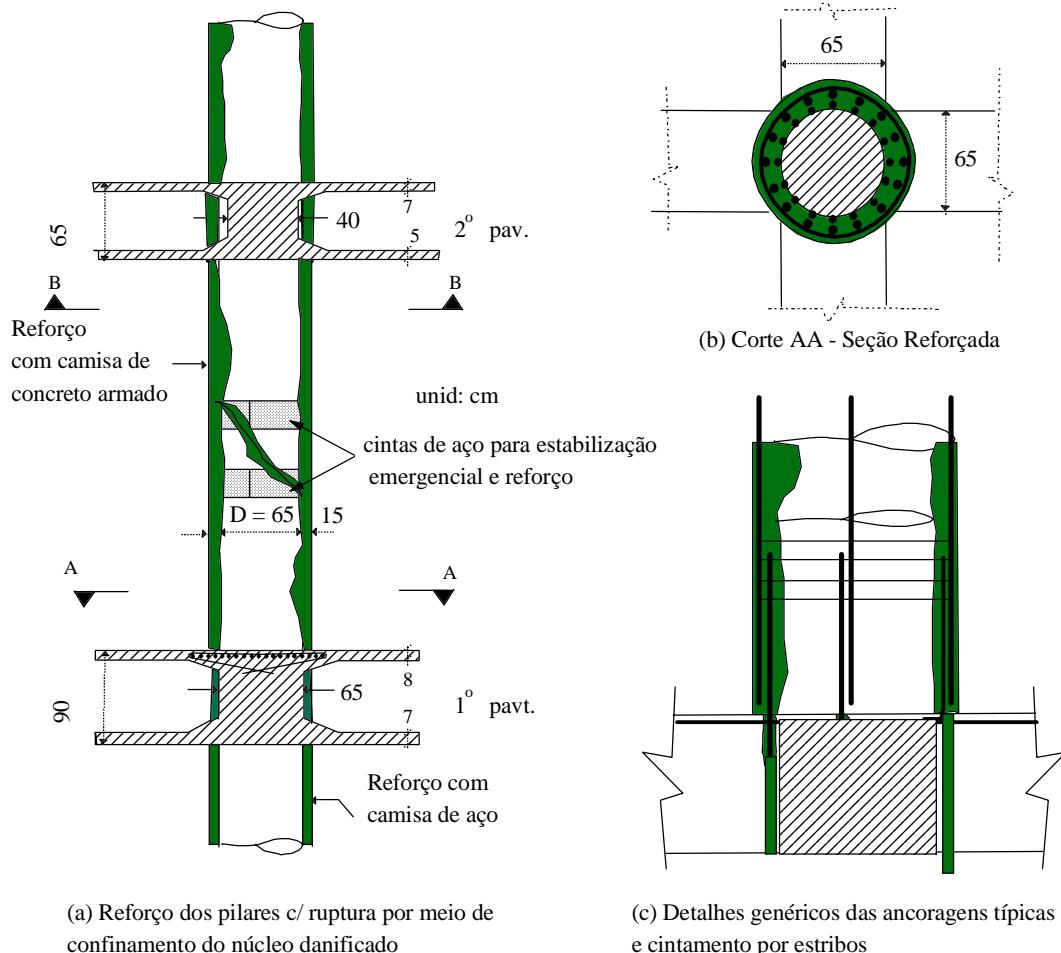
Figura 9: Ilustração de alguns detalhes típicos de reforços emergencial e final dos pilares rompidos pela ação do fogo.

Os reforços principais foram aqueles executados nos pilares. A Figura 9 ilustra o esquema geral destes reforços e mostra detalhes genéricos das ancoragens típicas e cintamento por estribos dos pilares reforçados por meio de encamisamento executado em concreto armado. As ancoragens das armaduras ao longo da prumada de cada pilar foram de três tipos: passantes através da espessura da laje dupla; ancoragens por groutamento na massa de concreto das vigas principais; ancoragens por solda nas armaduras negativas das vigas principais.

Na ala esquerda do térreo, vizinha ao saguão principal – região dos mezaninos metálicos onde se iniciou o incêndio – os pilares esbeltos, com cerca de 8,0 metros de altura e seção de concreto com $D = 65$ cm, foram reforçados por meio de encamisamento executado com chapas de aço (Figura 9.a).
