INSPECCIÓN DE LOS ANCLAJES DE LOS CABLES DE LAS PILAS CENTRALES DEL PUENTE SOBRE EL LAGO DE MARACAIBO

Antonio R. Sarcos-Portillo¹, Hildrun F. García-Leg¹ y Alfredo Navarro²

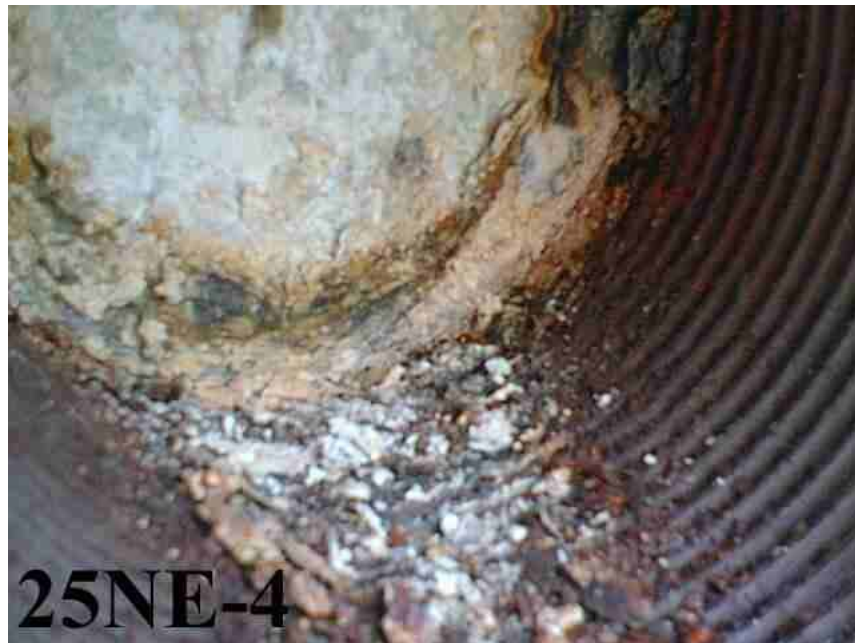
En la Figura 5 se puede apreciar el efecto de la corrosión en algunos anclajes inferiores de los cables generado por el paso del agua a través de los mismos, lo que motivó una inspección más profunda de estas estructuras y de los extremos de los cables en la actualidad.

Figura 5: Daños por corrosión en anclajes inferiores de los cables

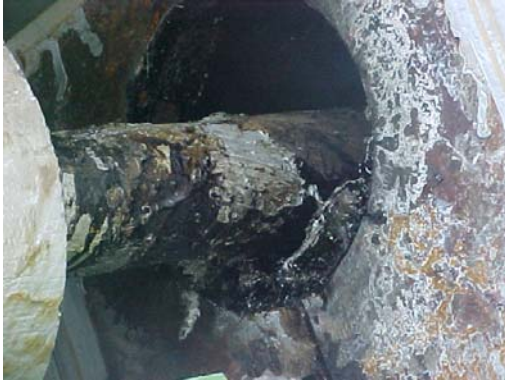
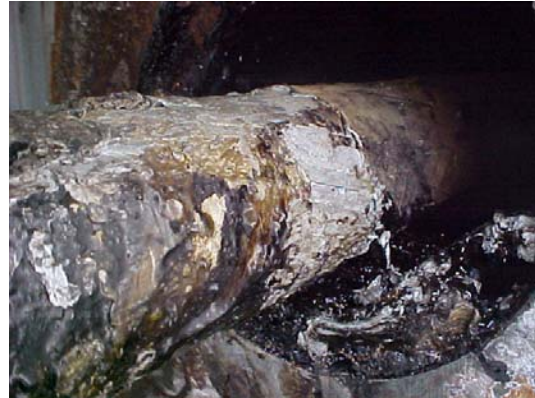
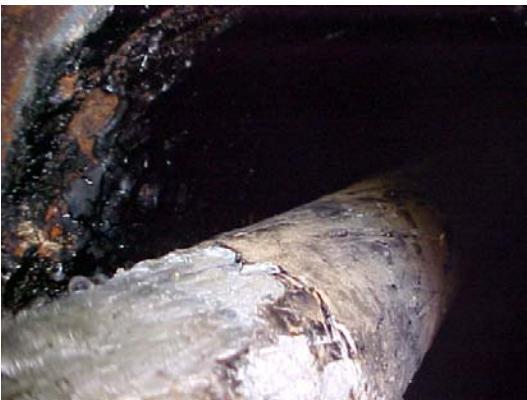
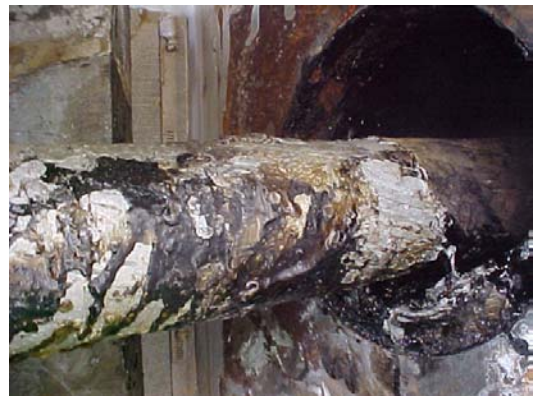
Los resultados indican que los cables presentaron unas condiciones generales bastante buenas a pesar de la existencia de arena y sucio en los anclajes y corrosión en zonas aisladas. Ejemplo de esto último se muestra en la Figura 16. También se observó desplazamientos y agrietamientos en la zona superior de los cabezales inferiores, producto del asentamiento interno que existe en el cabezal, lo que propicia la filtración de agua y produce efectos de corrosión, como puede observarse en las Figuras 17 y 18.

Figura 16: Suciedad y corrosión acumulada en los extremos de los cables

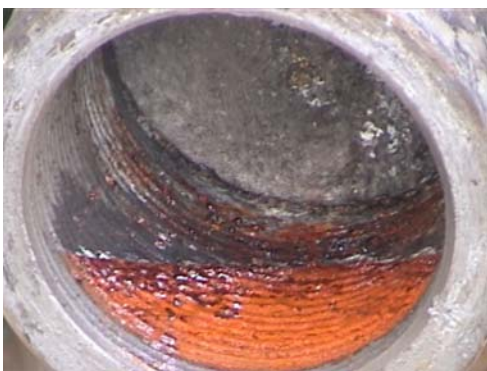
Figura 17: Cabezal de cable oxidado y desplazado

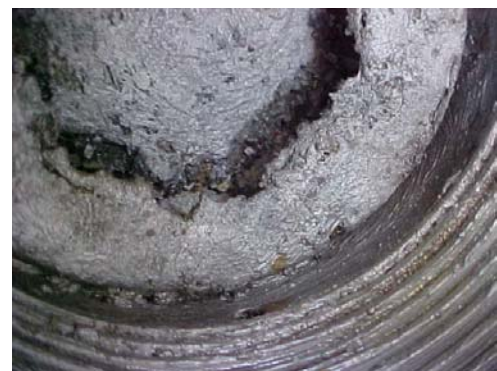
Figura 18: Cabezal de cable desplazado y agrietado en el centro

1. El procedimiento empleado para realizar la inspección de la guaya es adecuado y podría ser utilizado en puentes similares
2. La inspección demostró la existencia de sucio que se acumula en la zona de los anclajes y de desplazamientos en el cabezal inferior de los cables, lo que podría ser la causa de la filtración de agua dentro del conducto de la viga de anclaje y el cabezal inferior del cable.
