# REGISTRO HISTÓRICO DE CAMBIOS EN LA MORFOLOGÍA FLUVIAL DEL RÍO JESÚS MARÍA PROVOCANDO EL COLAPSO DEL SISTEMA DE ACCESO DE UN PUENTE<sup>1</sup>

## HISTORICAL REGISTRY OF CHANGES IN THE MORPHOLOGY OF THE JESÚS MARÍA RIVER CAUSING THE COLLAPSE OF THE BRIDGE ACCESS SYSTEM

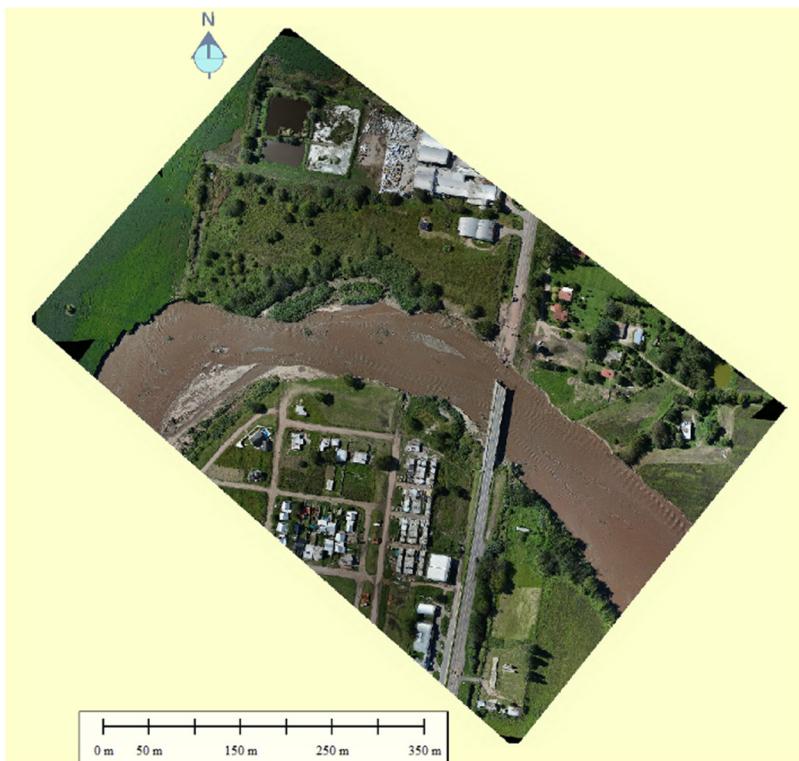
El problema particular que presenta esta área es la erosión en ambas márgenes del río, que se produjo por la socavación y transporte hacia aguas abajo de los sedimentos que conforman las barrancas durante las crecientes del río, poniendo en peligro la estructura del puente al colapsar los terraplenes de acceso. Los antecedentes recientes de febrero de 2015 muestran claramente este fenómeno de erosión de la margen norte del río, provocando la falla del terraplén de acceso norte y el corte temporal de la RN9.

Como consecuencia del temporal con fuertes precipitaciones que se presentó en la Provincia de Córdoba durante mediados de febrero de 2015, se produjo la crecida del río Jesús María asociada a un caudal de aproximadamente 500 m<sup>3</sup>/s. Este evento hidrológico provocó una marcada erosión de ambas márgenes del río y el colapso del terraplén de acceso norte al puente que une la ciudad de Jesús María con Sinsacate, a través de la RN9 (

**Figura 4: Fotografía con un “drone” del puente sobre RN9 mostrando el colapso del acceso norte.**

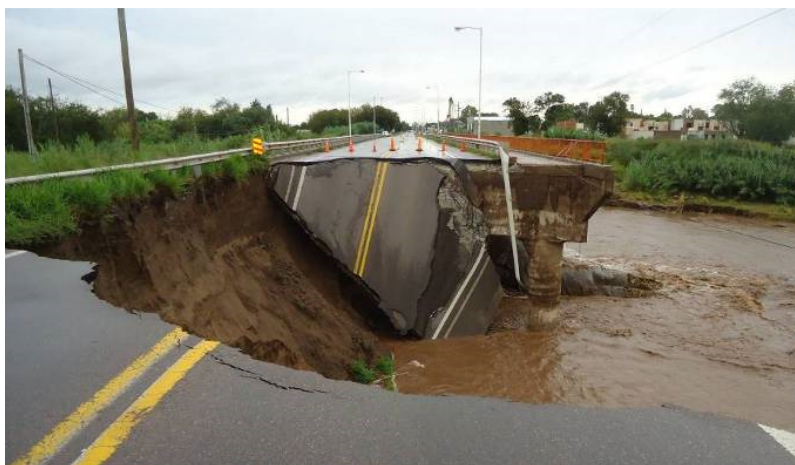
**Figura 5: Registro durante la crecida del colapso de acceso norte al puente sobre RN9.**

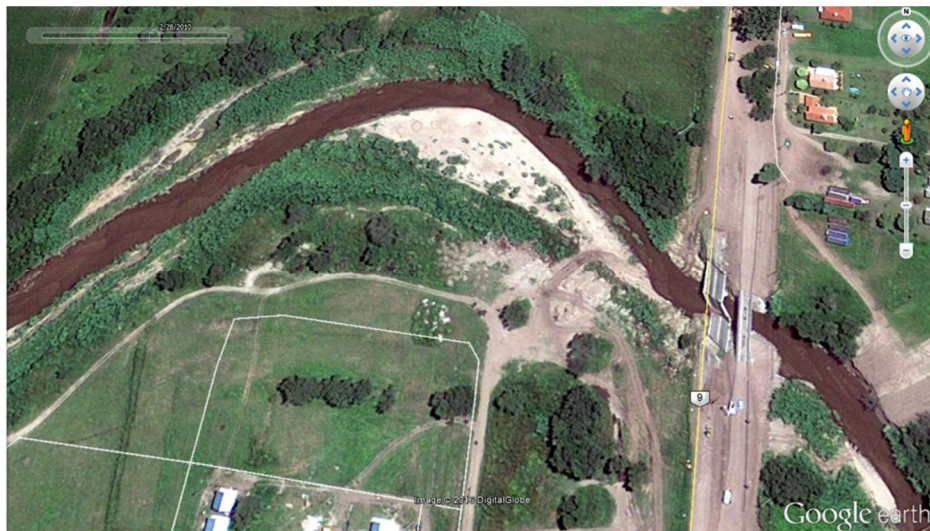
**Figura 7: Imagen satelital del 08 de julio de 2010(fuente: Google Earth).**

La crecida extraordinaria del día 31 de enero de 2010 se presenta como un antecedente próximo del colapso de este puente sobre RN9. En esta ocasión la estructura del puente colapsó por socavación de los apoyos de las pilas. Se estimó un caudal pasante de 450 m<sup>3</sup>/s (INGROUP, 2010).

Figura 7 se observa una vista general del río en la zona de emplazamiento del puente colapsado y sus características morfológicas. Aquí se observa que la ubicación del puente se encuentra aguas abajo de un meandro con un cauce abandonado sobre el radio externo de la curva, y depósito de material aluvial sobre el radio interno.

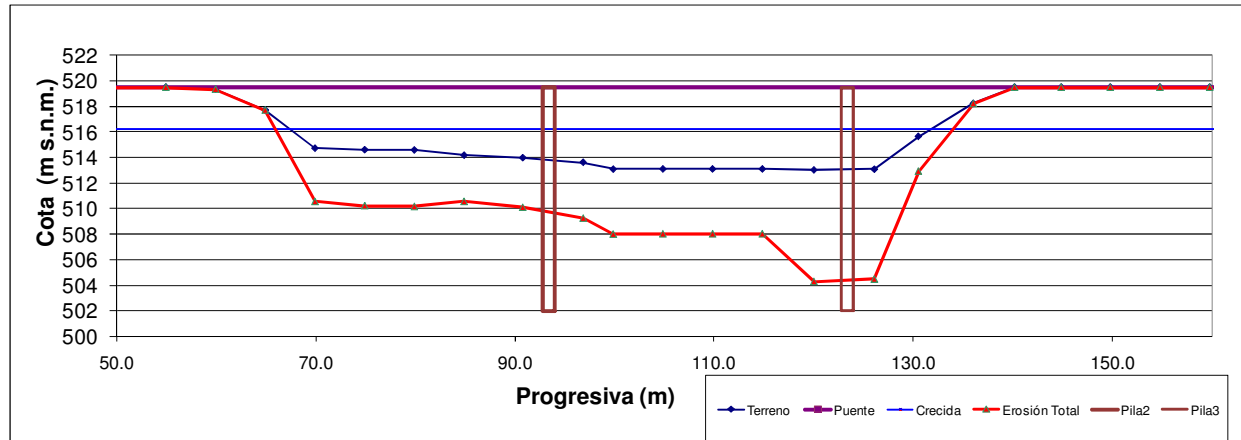
**Figura 10: Esquema de erosión total. Vista desde aguas abajo de la sección del puente.**

Con estos datos se estimaron los valores de erosión generalizada causada por el flujo del agua a través del puente considerando las hipótesis de las características de circulación del flujo modelado. Se analizaron otros factores que contribuyen a un aumento de la socavación en diferentes sectores de la sección transversal del río como son el efecto de la contracción del cauce principal a medida que éste se aproxima al puente, el terraplén de la ruta en la proximidad del puente que direcciona parcialmente el flujo dentro del cauce principal, los estribos del puente dentro del cauce principal, las pilas del puente que bloquean un porcentaje de la sección del flujo, y la pendiente final del agua aguas abajo del puente, la cual produce un aumento de la velocidad en la sección del puente.

En base a estas consideraciones, se estimó 8.7 m de máxima erosión con un esquema de distribución según se presenta en la

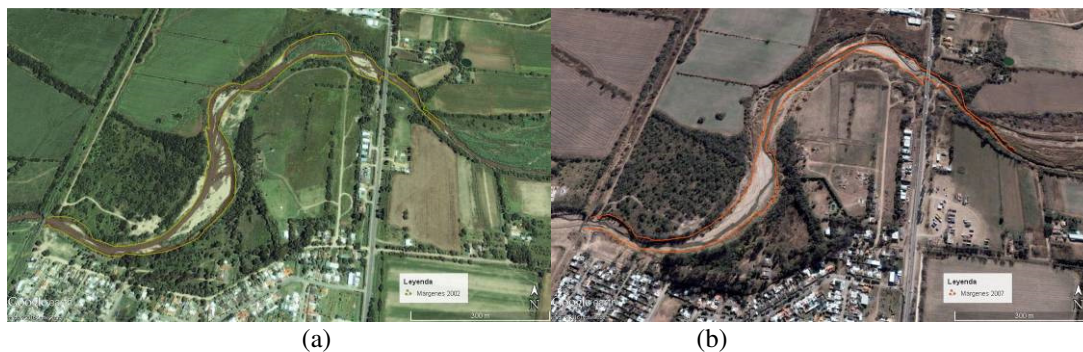
**Figura 11: Definición de márgenes sobre imágenes satelitales del río Jesús María: (a) Año 2002, y (b) Año 2007 (fuente: Google Earth).**

Se observa en la Figura 11 (a), que corresponde a una imagen satelital del año 2002, un cauce bien definido para el escurrimiento del flujo al inicio del tramo analizado y una zona que permite la divagación del río a 100 m aguas arriba del puente. Hacia aguas abajo del puente, el río se presenta encauzado por ambas barrancas que se encuentran totalmente cubiertas por árboles, arbustos y cañaverales.

En la Figura 11 (b), que corresponde a una imagen satelital del año 2007, se evidencia un cambio en la sección transversal del cauce, principalmente aguas arriba del puente sobre RN9, el cauce del río aumenta su sección mojada respecto a la Figura 11 (a). Aguas abajo comienza a presentarse una zona sin cobertura de vegetación en los primeros 80 m sobre margen derecha principalmente. Este proceso fluvial de degradación del cauce se registró en forma remota y presenta remoción de la vegetación, indicando un síntoma visible de erosión de las barrancas.

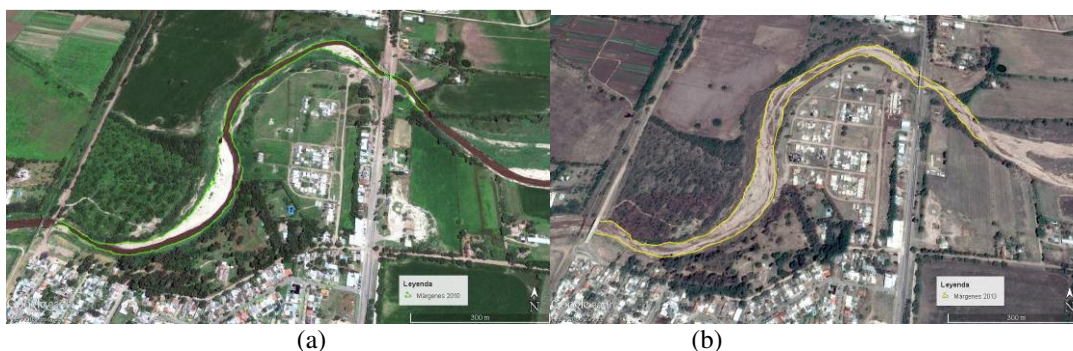
**Figura 12: Definición de márgenes sobre imágenes satelitales del río Jesús María: (a) Año 2010, y (b) Año 2013 (fuente: Google Earth).**

Este proceso se observa también (Figura 12 (a)) sobre la margen izquierda y aguas abajo del puente en la imagen satelital del año 2010.

La Figura 12 (b) y Figura 13 (a) corresponden a dos imágenes satelitales del año 2013 y 2014 respectivamente, en donde se observa que se duplica el ancho del cauce principal aguas abajo del puente respecto de la imagen del año 2002. El ancho del cauce principal del río se ensancha de 23 m a aproximadamente 45 m. Además, comienza a visualizarse una divagación del río en este ancho disponible. Este registro da continuidad al proceso fluvial de erosión del cauce con los síntomas visibles de erosión en las curvas de los meandros y bancos de sedimentos sin vegetación en el cauce.

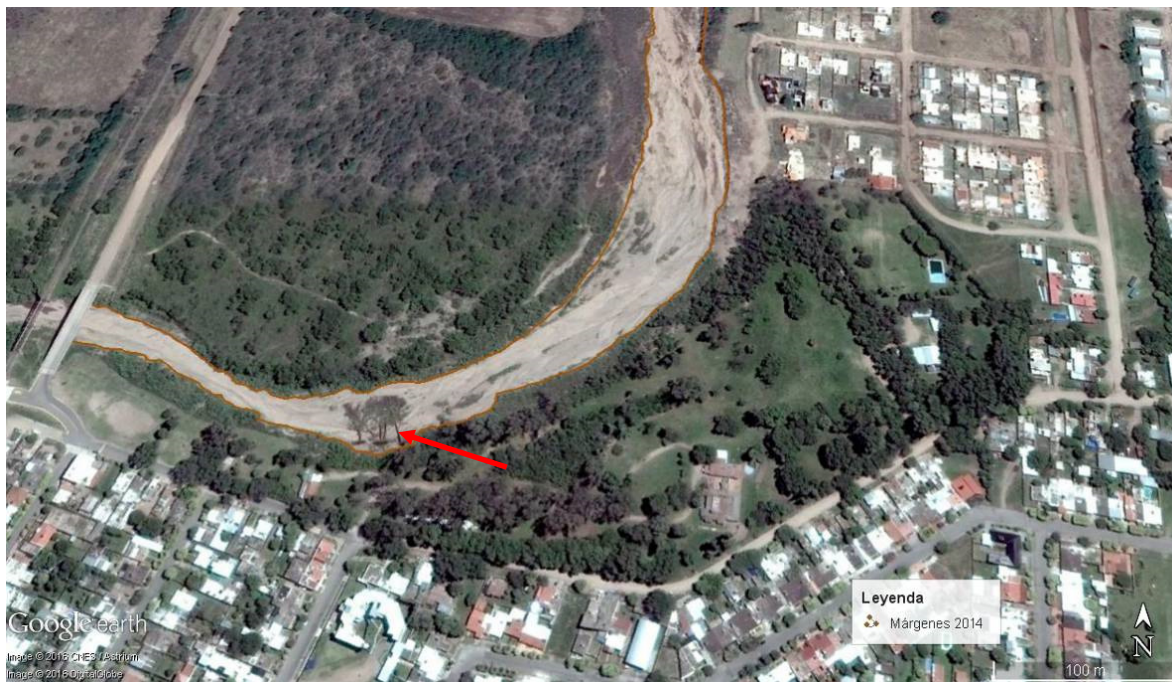
Figura 14) muestra un síntoma visible de la erosión en margen derecha del cauce, (sobre la esquina inferior izquierda de la imagen), donde se observa sobre la margen externa de la curva sur del tramo estudiado, la caída de árboles (señalados con una flecha). A partir de esta remoción de la vegetación, es que se infiere un proceso fluvial de incisión en la barranca derecha.

**Figura 14: Erosión margen y caída de árboles sobre radio externo de la curva sur.**

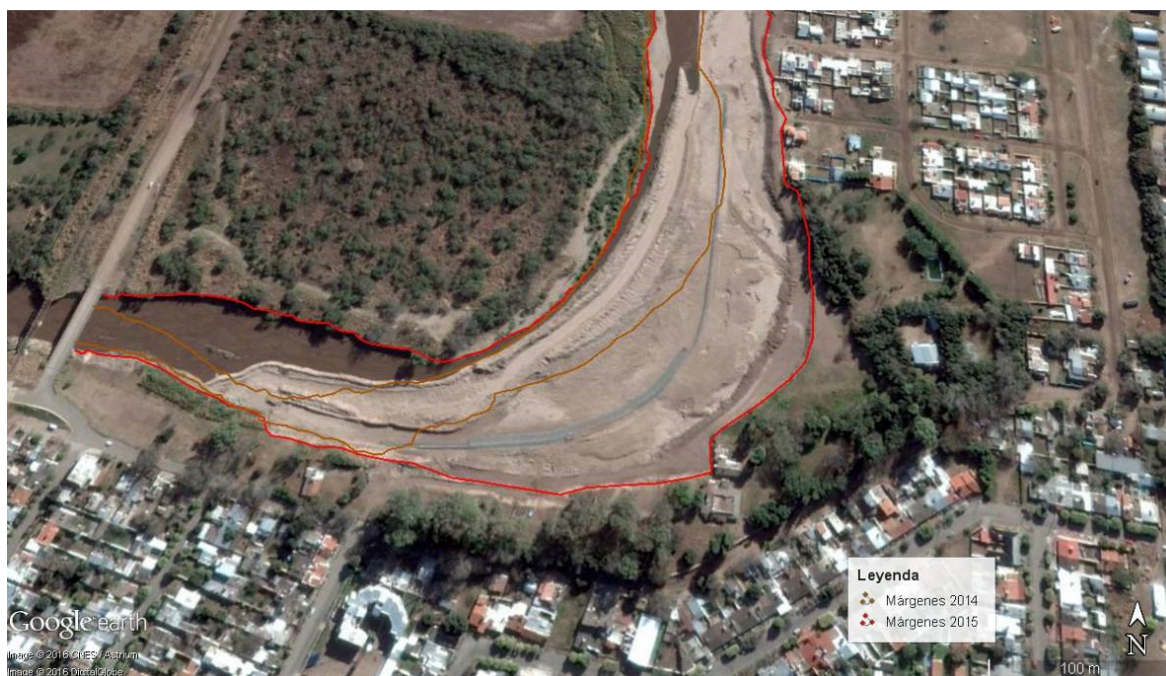
Figura 15, correspondientes a los años 2014 (véase la Figura 13 (a)) y 2015 (véase la Figura 13 (b)). Aquí se cuantifica el mayor corrimiento de márgenes, durante el periodo analizado, cubriendo una distancia de 90 m.

**Figura 15: Erosión margen entre 2014 y 2015.**

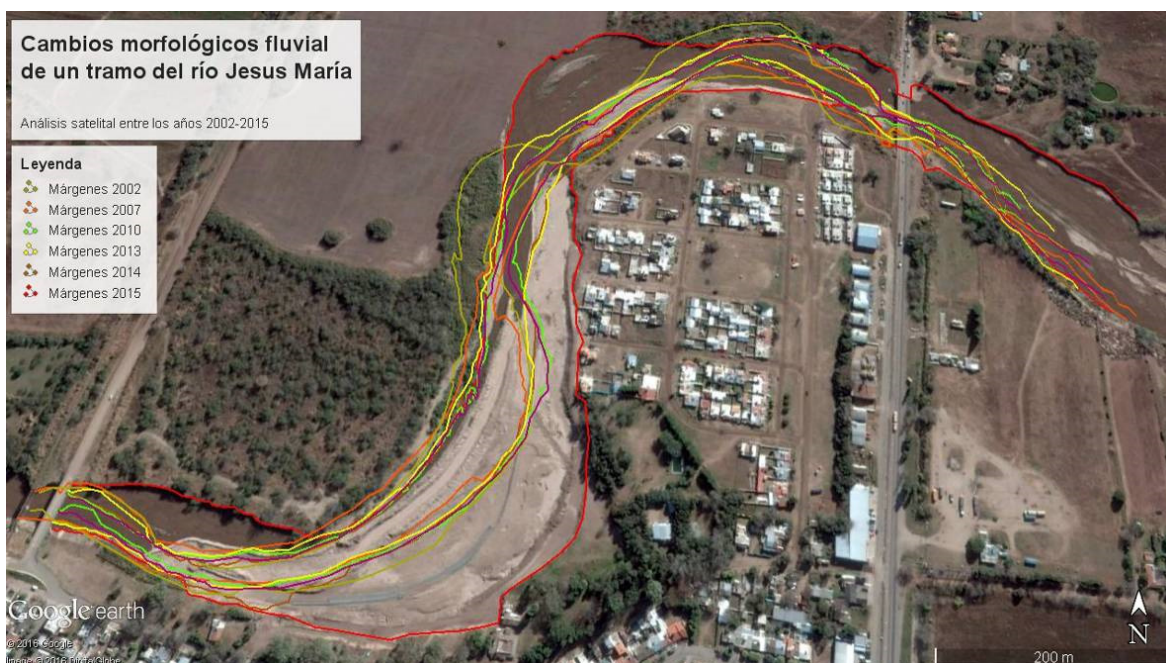
Figura 16 utilizando de base la imagen del año 2015. La visualización conjunta de estas líneas puso en evidencia las erosiones de márgenes que se registraron en el periodo analizado. Se destaca el corrimiento registrado principalmente sobre el trazado urbanizado que se desarrolla al norte de la localidad de Jesús María y el puente emplazado sobre RN9. La principal variación morfológica que influye en forma directa sobre el puente en RN9 se encuentra en el desplazamiento de la margen izquierda (norte) del río Jesús María tanto aguas arriba como aguas abajo del puente sobre RN9.

**Figura 16: Cambios morfológicos del río Jesús María entre los años 2002 y 2015.**

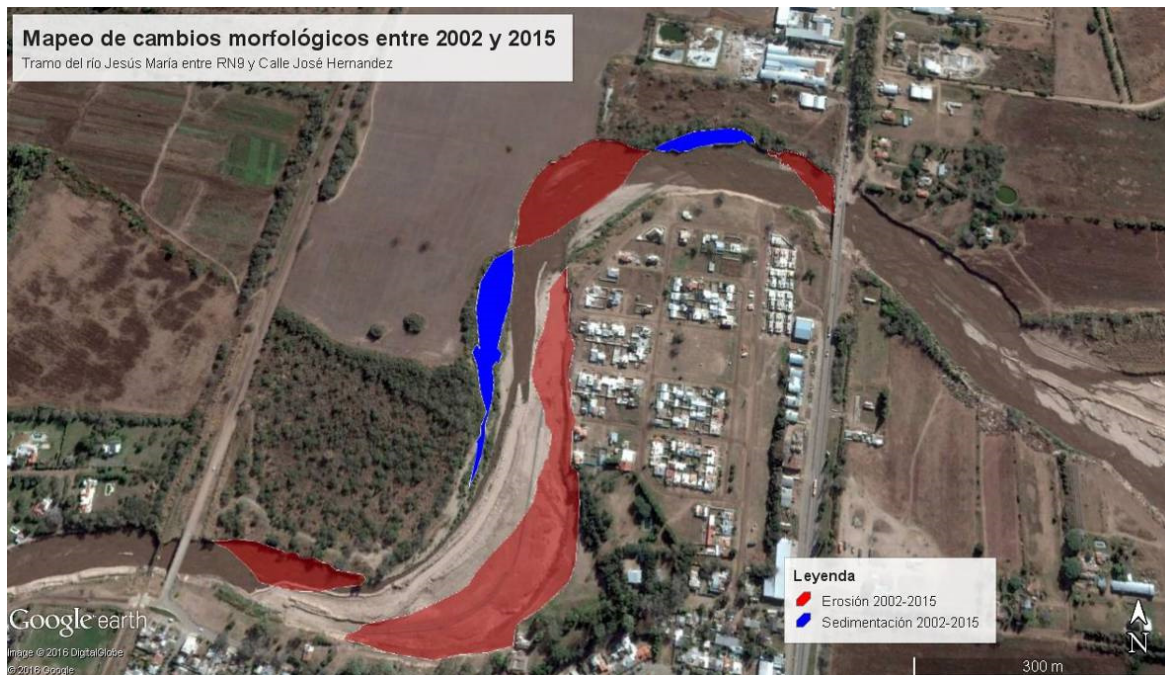
Figura 17, que indicaron un total de 7 Ha modificadas en el tramo en estudio. Sobre el total de estas áreas, 6 Ha corresponden a zonas de erosión y 1 Ha corresponde a zonas de sedimentación.

**Figura 17: Cambios morfológicos entre 2002 y 2015 en el río Jesús María.**

Durante el año 2015, el daño sobre el sistema de acceso norte al puente se generó porque se produjo un proceso de erosión sobre la barranca norte próxima a la estructural hidráulica-vial, lo que permitió que el flujo impacte en forma frontal al mismo.

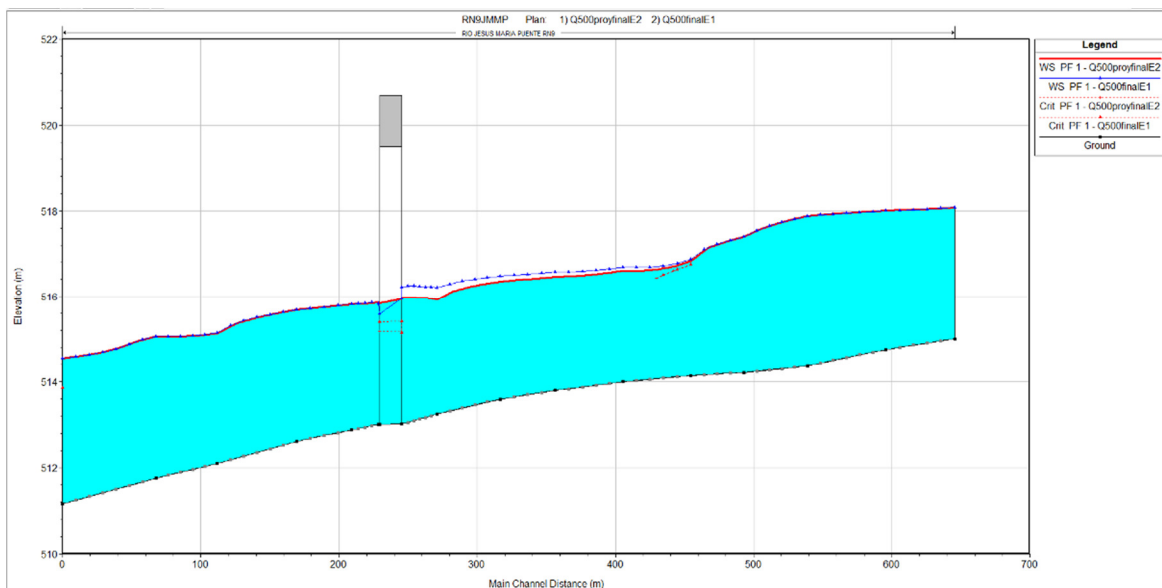
**Figura 19: Perfil Longitudinal del río Jesús María. Modelo hidráulico para escenarios E1 y E2.**

Figura 19, donde se destacan los niveles que alcanza el agua para este escenario simulado (E2) y para las condiciones topográficas relevadas (E1). Las modelaciones hidráulicas indicaron que los máximos niveles de agua tienen suficiente resguardo respecto a la cota de borde inferior de la viga del tablero del puente.

Estas condiciones de escurrimiento generan tirantes de 3,20 m y 2,97 m para la crecida simulada para los escenarios E1 y E2 respectivamente. La cota máxima de elevación del agua se encuentra a 3,50 m en distancia vertical con respecto a la cota inferior de viga del puente para el escenario E2. La máxima erosión estimada en el marco de este escenario propuesto alcanzó un valor de 5 m

En función de los resultados hidráulico-fluviales obtenidos, se observó que la ampliación de la sección de paso del caudal debajo del puente sobre RN9 en el río Jesús María implica una reducción de la erosión máxima del orden del 42 % respecto de la condición relevada. Adicionalmente, se propone colocar una protección con un enrocado de diámetro mayor a 0,50 m, de los taludes de los conos del terraplén de acceso del Estribo Norte.
