DAÑOS OBSERVADOS EN PUERTO PLATA, REPÚBLICA DOMINICANA, CAUSADOS POR EL TERREMOTO DEL 22 DE SEPTIEMBRE DE 2003

Ricardo R. López Rodríguez¹ y José A. Martínez Cruzado¹

DAMAGES OBSERVED IN PUERTO PLATA, DOMINICAN REPUBLIC, DUE TO THE SEPTEMBER 22, 2003 EARTHQUAKE

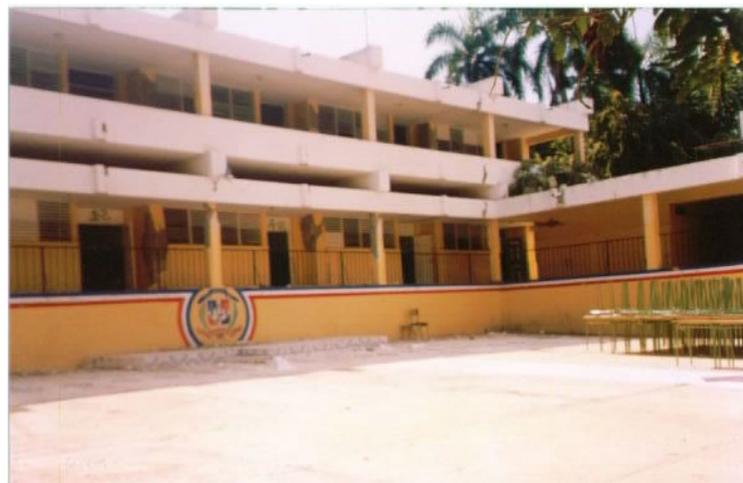
La escuela consta de varios edificios de una y dos plantas separados por juntas de construcción (fig. 2). Uno de los edificios colapsó perdiendo el primer piso por completo, según se muestra en la figura 3. También un techo de otro edificio de la misma escuela colapsó. El otro edificio de 2 plantas está en malas condiciones. El edificio muestra varias peculiaridades. Se pudo observar que los pasillos tienen doble losa de piso, de forma tal que el techo del pasillo exterior está más bajo que el techo de los salones. El techo de los salones es también el piso de la segunda planta y se extiende al pasillo, por lo que el pasillo tiene doble techo (fig. 4). La conexión entre las columnas del pasillo y la viga es evidentemente deficiente. El apoyo de la viga sobre la columna no excede 2 pulgadas. Esto provoca que no haya buena transmisión de cortante ni de momento entre las columnas y la viga. La parte colapsada indica que el colapso pudo haber comenzado por las columnas exteriores, ya que las que no han colapsado muestran deterioro severo en su parte superior, según se aprecia en la figura 5.

Figura 2: Escuela Reforma - vista general.

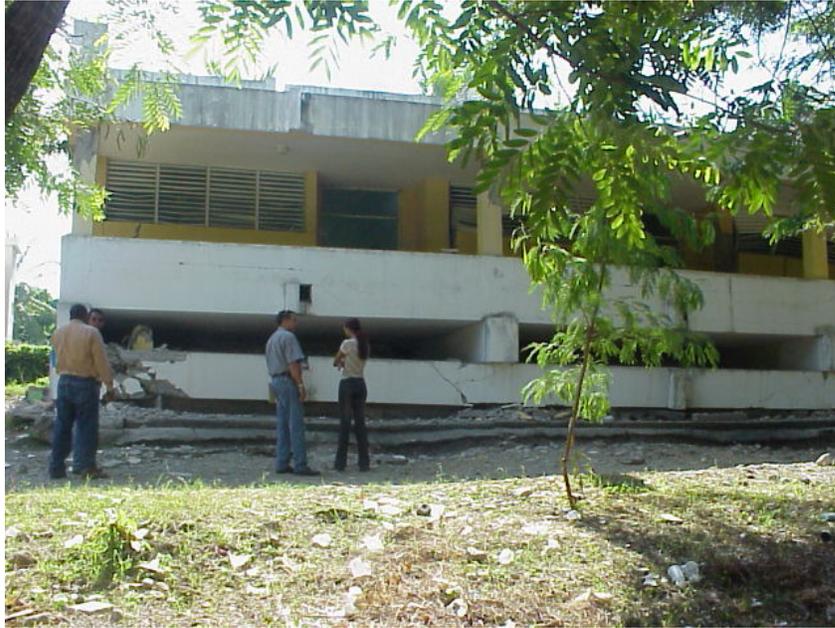
Figura 3: Escuela Reforma, piso colapsado.

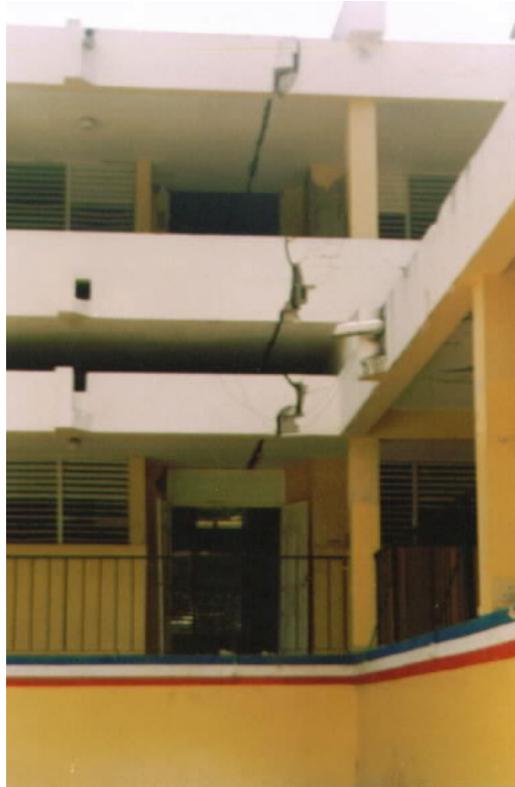
Figura 4: Escuela Reforma – doble losa.

1. Debe evitarse la escasez de resistencia a carga lateral en el primer piso, el cual usualmente tiene que resistir fuerzas cortantes altas. Este problema comúnmente se conoce como piso débil.
2. Debe evitarse construir doble losa a nivel de piso. El peso adicional obliga a tener elementos estructurales verticales mucho más resistentes y con mayor capacidad de deformación.
3. Debe evitarse a toda costa la ausencia de aros en las columnas y en las conexiones con la viga.
4. Debe evitarse construir vigas fuera de plano con la columna, o al menos debe proveer formas de transferir adecuadamente las fuerzas de la viga a la columna.
5. Deben diseñarse las columnas para la fuerza cortante máxima esperada tomando en consideración el posible efecto de columna corta provocado por las paredes de bloques adyacentes.
6. Debe controlarse el tamaño máximo del agregado.

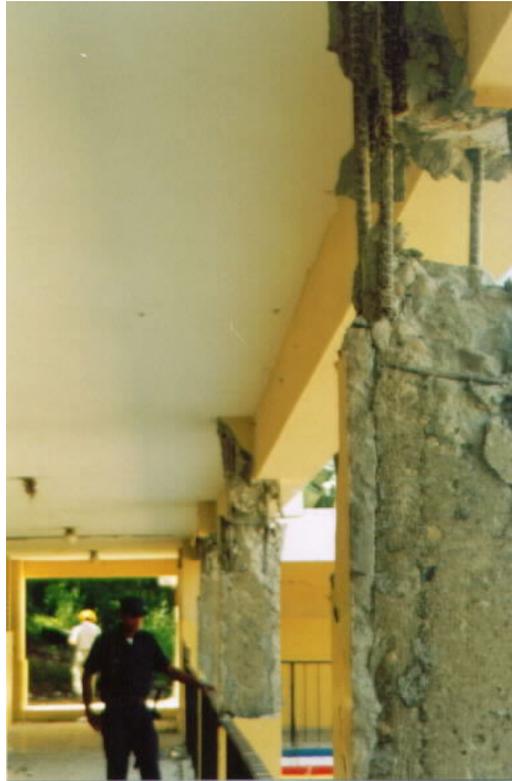
Las columnas interiores son relativamente de gran tamaño (16 x 24 aproximadamente, con varillas de 1 pulgada de refuerzo longitudinal. Sin embargo, el refuerzo transversal aparenta ser muy deficiente, con varillas de ¼ de pulgada espaciada cada 8 a 12 pulgadas. La parte del otro techo colapsado aparenta ser producto del colapso de una columna exterior colocada justo en la junta de construcción (fig. 6).

Figura 5: Escuela Reforma, falta de aros, conexión viga-columna.

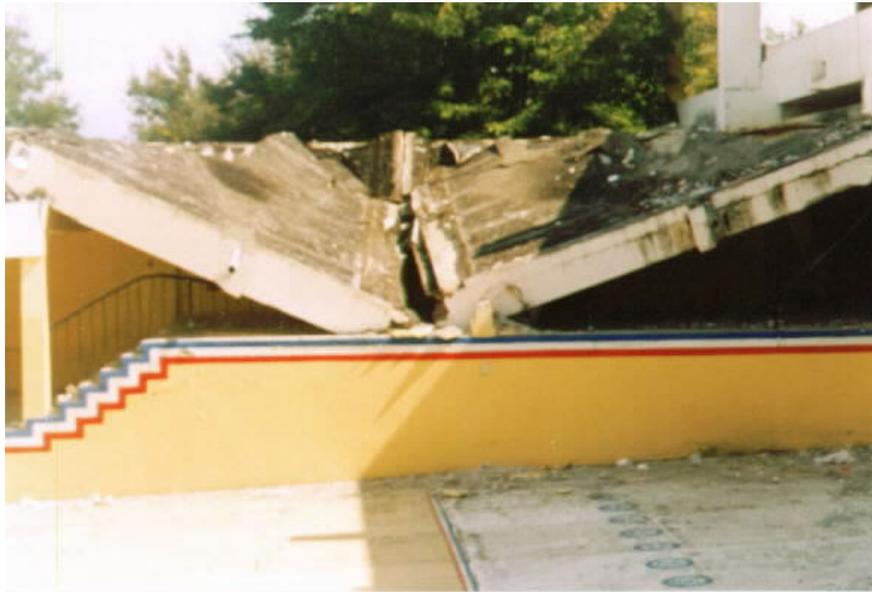
Figura 6: Escuela Reforma, techo colapsado.

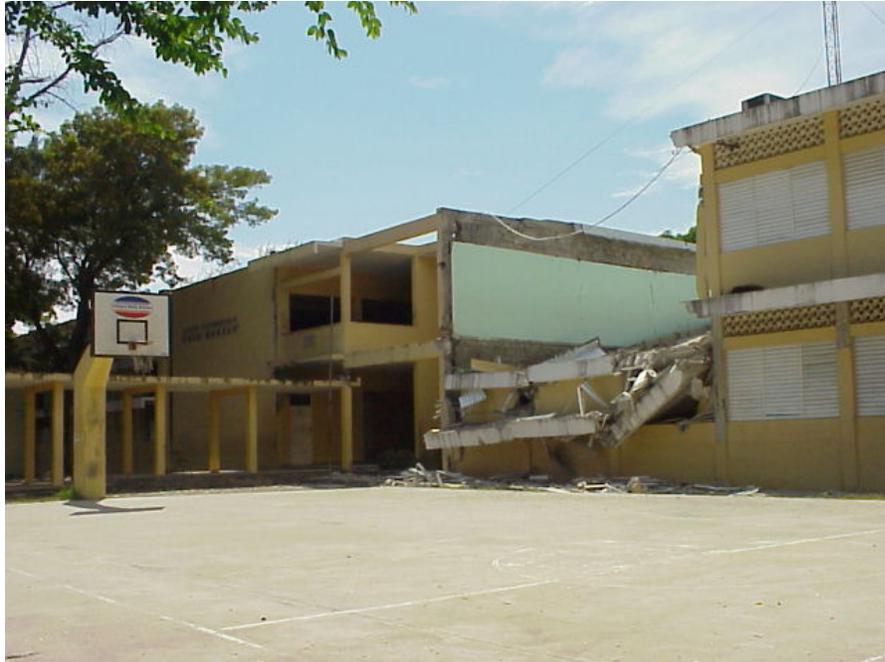
Este liceo está localizado a un bloque de la Escuela La Reforma, y es la otra escuela que sufrió colapso. En este caso se derrumbó una parte del edificio principal que era una expansión posterior. El techo de la parte colapsada aparentaba descansar únicamente en la viga trasera y estaba conectado débilmente al resto de la estructura existente (ver figs. 7, 8 y 9). La viga colapsada en la parte lateral era de bloques (fig. 10).

Figura 7: Liceo José Dubeau, vista general.

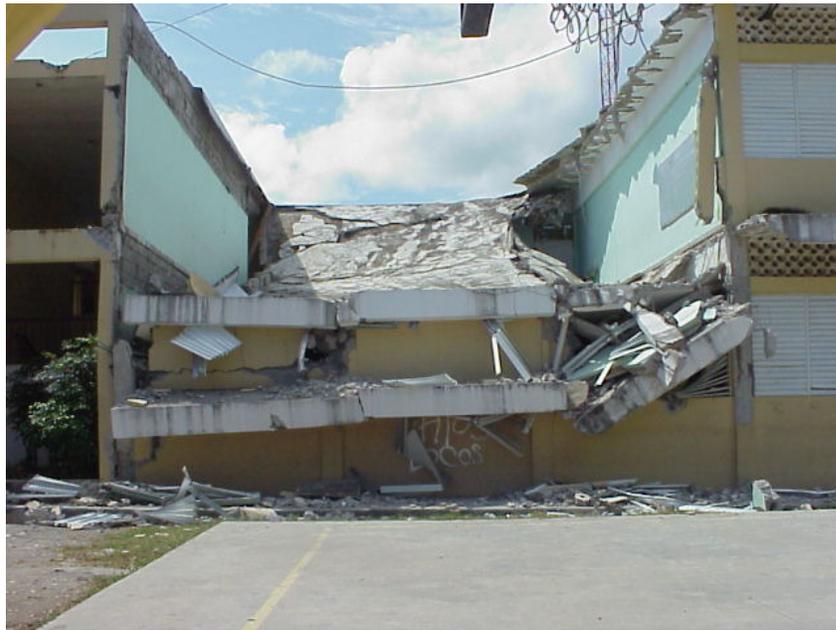
Figura 8: Liceo José Dubeau, parte colapsada.

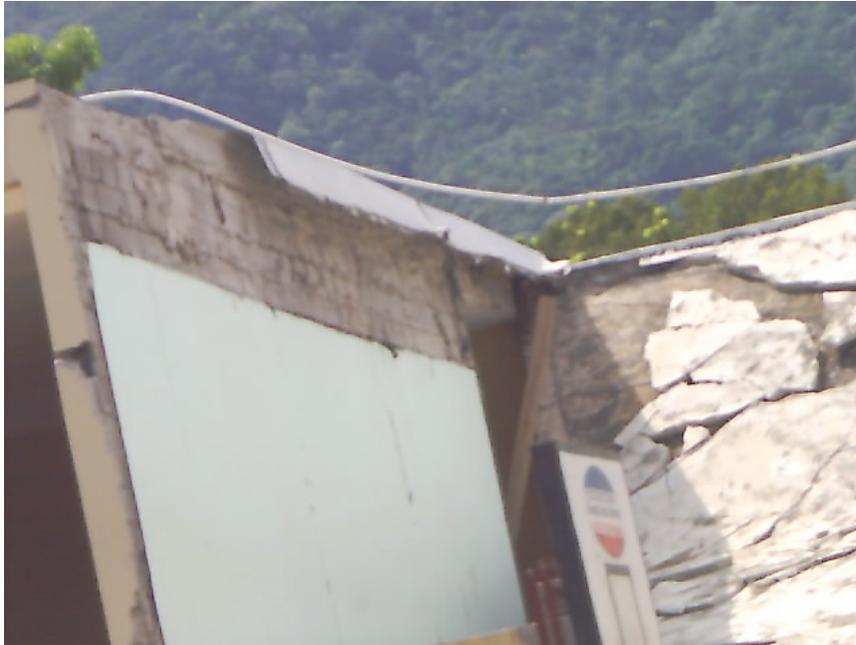
Figura 9: Liceo José Dubeau, acercamiento mostrando falta de apoyo de techo.

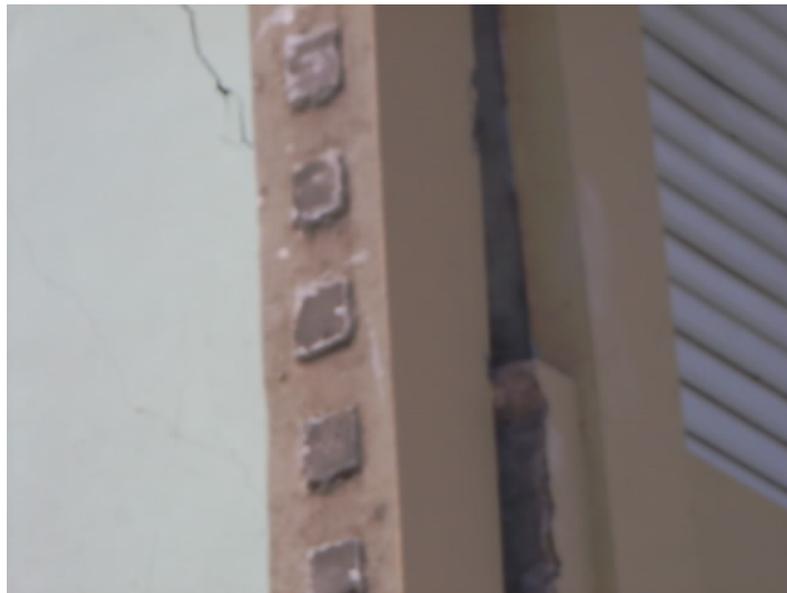
Figura 10: Liceo José Dubeau, acercamiento mostrando viga de bloques.

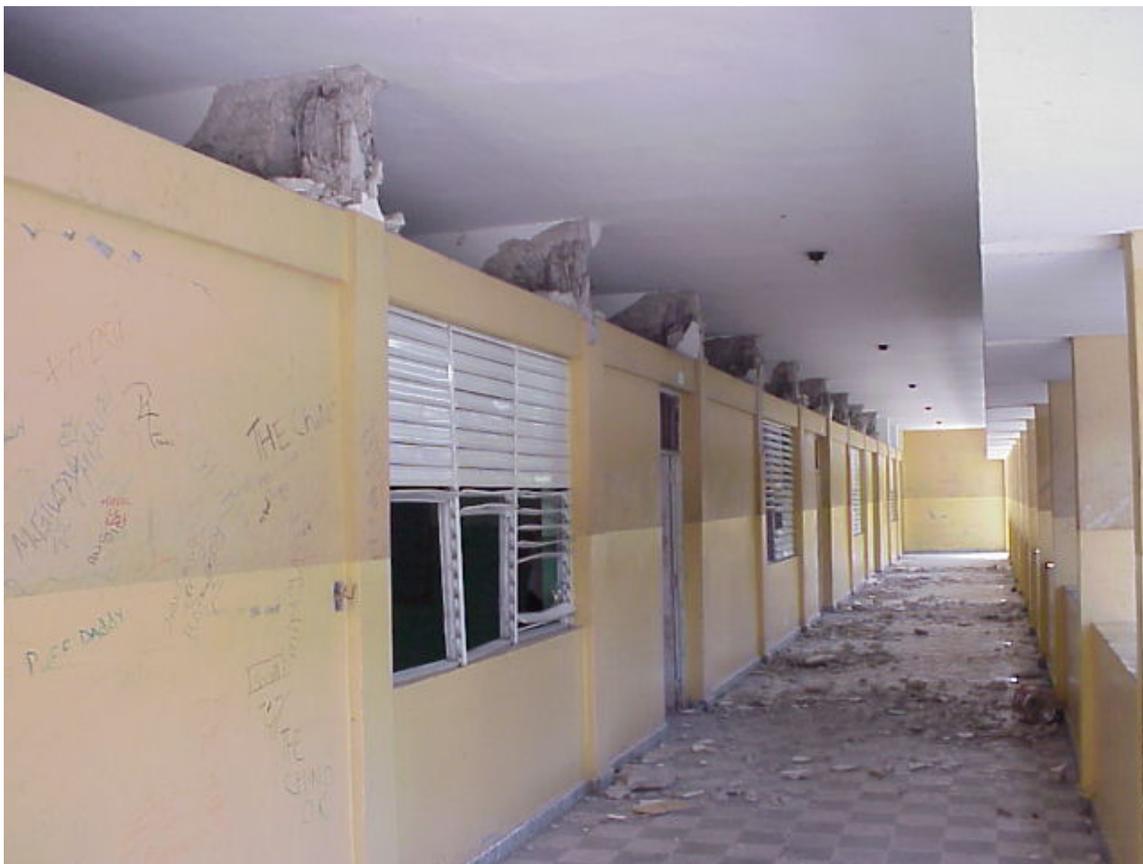
En parte del edificio se ven paredes de bloques muy agrietadas en ambas direcciones. En estos casos el pórtico de hormigón armado aparenta estar en buenas condiciones. En el 2do piso se observó frecuentemente grietas que separan la pared de bloques del pórtico. En estas zonas se ve el pórtico muy agrietado en la conexión viga-columna, particularmente en la viga que descansa sobre la columna (fig. 11). Un problema recurrente es que las varillas de la columna aparentan estar cortadas dentro de la viga sin proveer suficiente anclaje. También se aprecia falta de acero de confinamiento. Por último, pudo apreciarse que el tamaño del agregado era mucho mayor que lo normal. Los elementos arquitectónicos en voladizo se comportaron sorprendentemente bien.

Figura 11: Liceo José Dubeau, deterioro de conexión viga-columna.

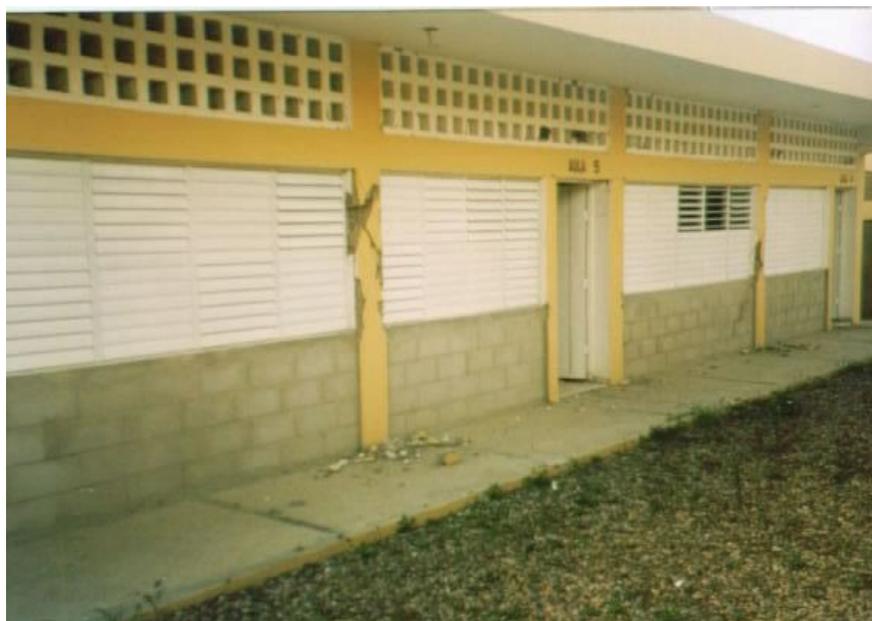
Esta escuela de un piso muestra construcción de pórticos de hormigón y paredes de bloques. La escuela presenta muchos problemas de deterioro avanzado de las columnas (fig. 12), probablemente provocado porque las paredes de bloques a media altura de la columna en la dirección longitudinal restringen el movimiento en esa dirección y fuerzan a que todo el movimiento lateral se produzca en un largo de aproximadamente la mitad del largo original de la columna. Este es un problema común en los diseños de escuela en Latinoamérica y se conoce como el problema de columna corta. En esta escuela también se apreció que la varilla de las columnas estaba muy cercana entre sí, de forma tal que el recubrimiento era mucho mayor de lo normal. Esta situación reduce sustancialmente la capacidad tanto a momento como a cortante en comparación con columnas con recubrimiento normal. En la dirección transversal las paredes de bloques sufrieron pocos daños. Los daños mayores fueron en las columnas en la dirección longitudinal. El refuerzo transversal de las columnas aparenta ser aros lisos #2 espaciados a 8 pulgadas. El tamaño de las columnas principales es 10" x 16". La columna corta es de 26" de alto. En algunas columnas dañadas se perdió el hormigón del núcleo.

Figura 12: Escuela San Marcos, daños en columnas.

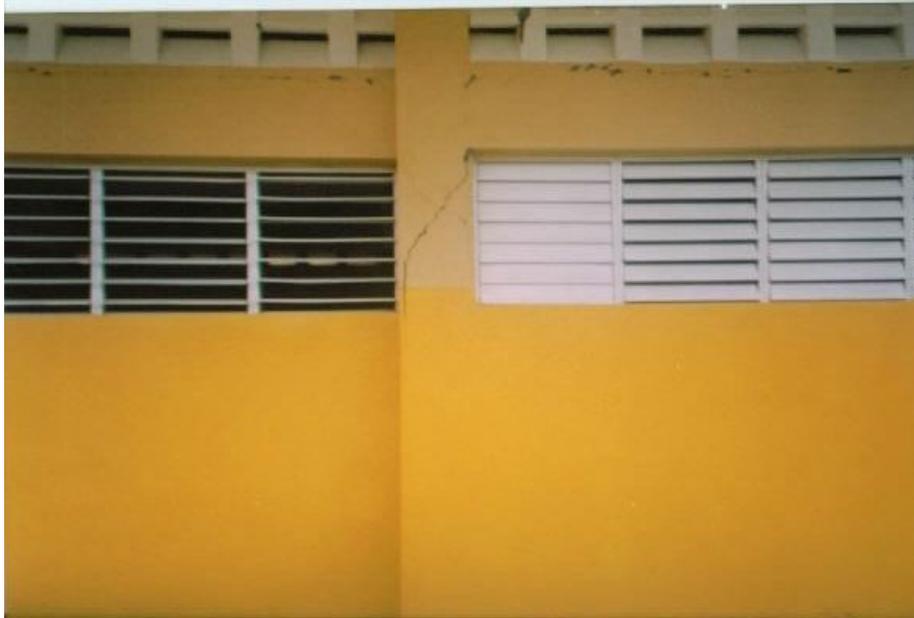
Esta escuela de 2 pisos muestra grietas en algunas columnas y paredes de bloques. Las grietas en las columnas aparentan ser debido al problema de columna corta (fig. 13). Sin embargo, la mayoría de las columnas se ven en buenas condiciones. Esto puede deberse a que en la misma dirección longitudinal existen paredes de bloques por la altura completa en los baños las cuales resultaron poco agrietadas. Es muy posible que la rigidez de las paredes es mayor que la rigidez de las columnas. En la dirección transversal no se observaron daños de importancia.

Figura 13: Escuela Los Domínguez, problema de columna corta.

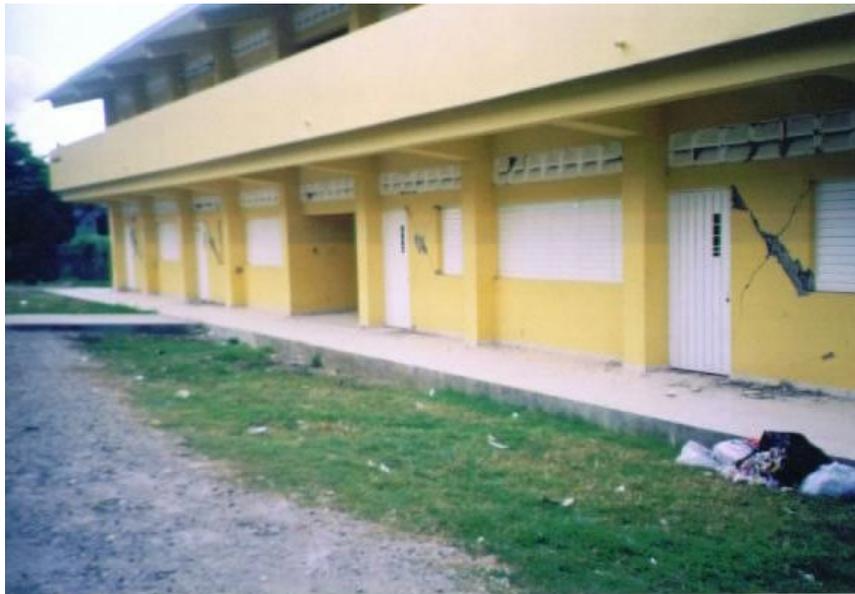
Esta escuela tiene un diseño muy parecido a la Escuela de Los Domínguez. La mayoría de los daños ocurrieron en las paredes de bloques del primer piso. Aparentemente por ser más rígidas estas paredes, los pórticos de hormigón sufrieron poco daño, según se aprecia en la figura 14.

Figura 14: Escuela Concepción Gómez, daños en paredes de bloques, dirección longitudinal.

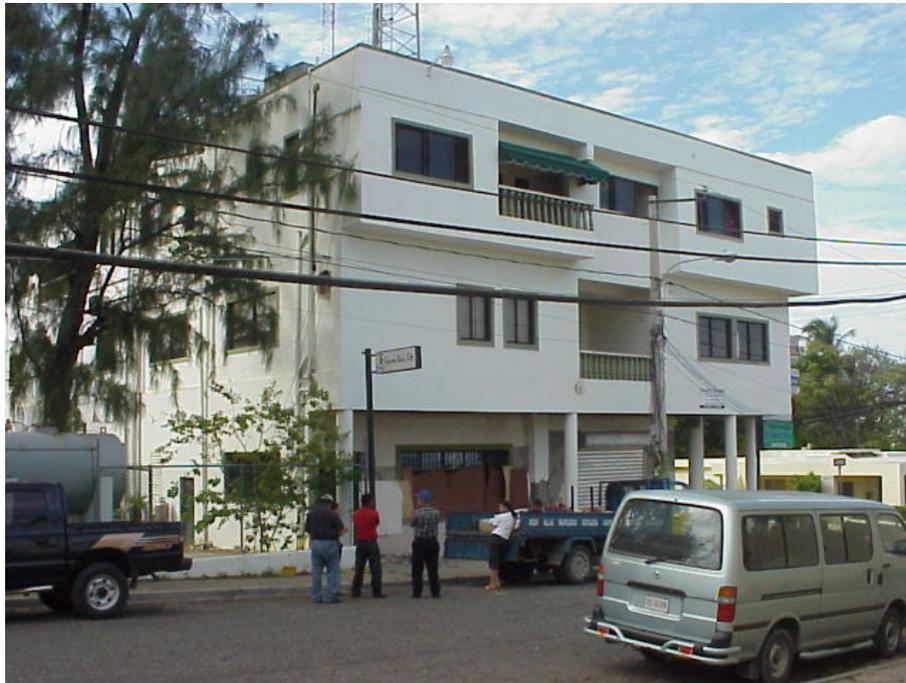
Este edificio está localizado frente al Centro Médico Dr. Busigal. La figura 15 muestra una vista general del edificio con primer piso comercial y los otros 2 pisos residenciales. Se identificó una pared y una columna en el primer piso grandemente dañados, y otras columnas exteriores con daños moderados (Fig. 16). Como medida de seguridad los dueños del edificio no permitían a los inquilinos ocupar el edificio. Sin embargo, sí permitían sacar sus pertenencias un apartamento a la vez. Claramente el edificio tenía más área de paredes exteriores en los pisos superiores que en el primer piso. No se permitió entrar al edificio por lo que se desconoce su estructura interior.

Figura 15: Seguros Pepín, vista general.

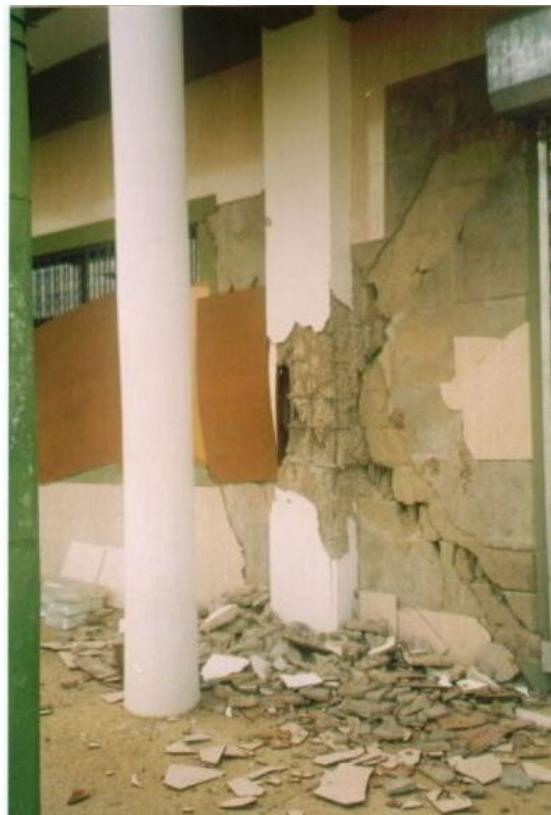
Figura 16: Seguros Pepín, columna dañada.

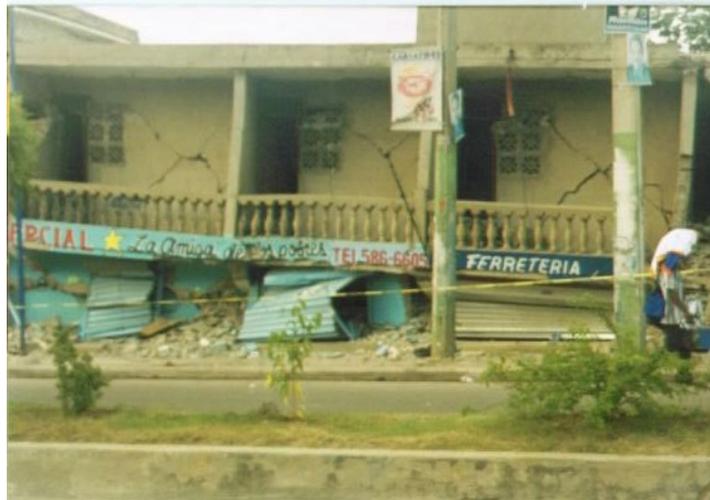
Es un edificio comercial de 2 plantas. Presenta colapso del primer piso (Fig. 17). Las paredes del segundo piso tienen daños mayores, específicamente se aprecian grietas en forma de X las cuales son típicas de fuerzas cortantes altas. Aparentemente las paredes de la fachada son de bloques de concreto. No se tuvo acceso al interior del edificio. La arquitectura del edificio colindante era casi idéntica a la del edificio colapsado. Este presenta daños en las paredes del primer piso pero no colapsó. Los edificios no parecían haberse construido al mismo tiempo.

Figura 17: Ferretería las Flores, colapso primer piso.

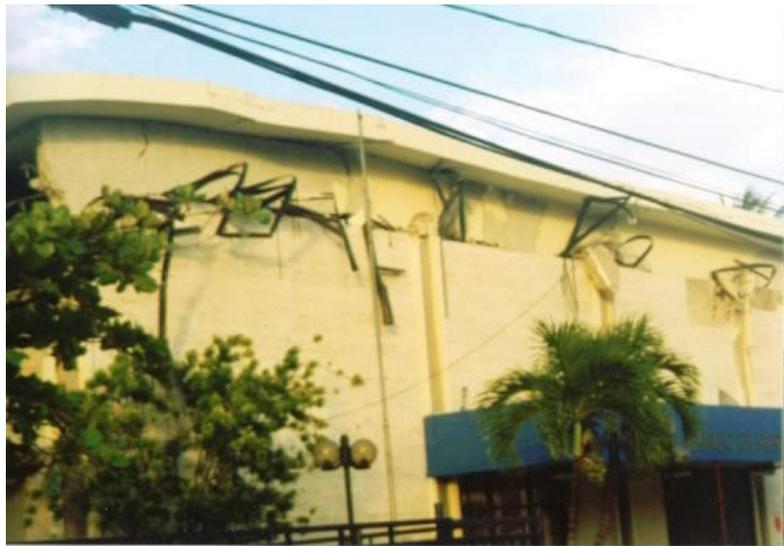
Es un edificio comercial de 2 plantas con fachada mayormente de ventanas de vidrio. El segundo piso colapsó parcialmente (Fig. 18). La fachada muestra muy pocas columnas tanto en el segundo como en el primer piso. Otros edificios cercanos están en buenas condiciones. Se aprecia una viga de hormigón armado del 2do piso caída en el patio. Las varillas de la viga tienen gancho de 180 grados en el extremo y se arrancaron por completo de la columna. Los escombros de la columna tirada en el patio muestran tubería de aproximadamente 3" de diámetro dentro de la columna. Se informó que la estructura era originalmente de una sola planta y que posteriormente se añadió la segunda planta.

Figura 18: Banco de Reserva, 2do piso colapsado.

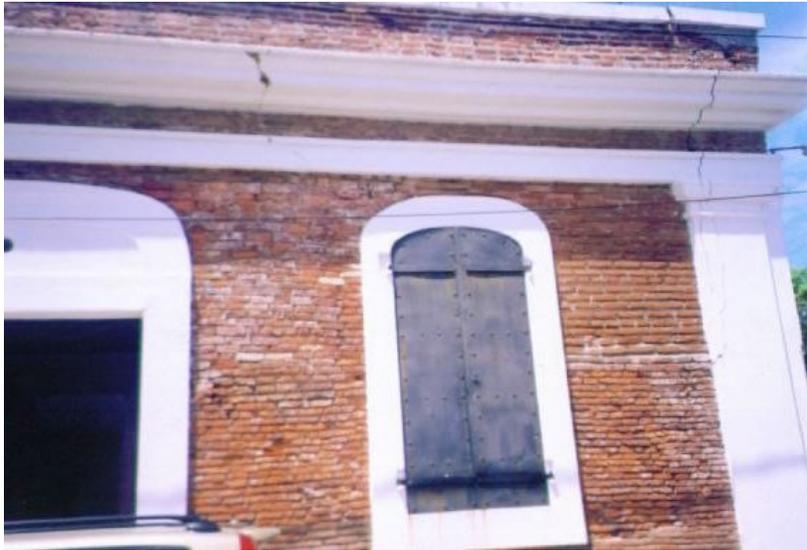
Es un edificio de un solo piso de aproximadamente 14 pies de altura, con una fachada de ladrillos y concreto, y pórtico interior de hormigón armado. El techo de madera descansa en elegantes tijerillas de madera que a su vez descansan en las vigas de hormigón armado. La fachada de ladrillos está muy agrietada según se aprecia en la figura 19. El pórtico interior con columnas esbeltas y vigas de hormigón armado presenta daños considerables en la viga central y las columnas. La viga presenta una grieta significativa de cortante en el extremo cerca de la columna (Fig. 20). También la columna central tiene acero longitudinal expuesto y corroído (Fig. 21). Hay completa ausencia de refuerzo de confinamiento en la columna. El techo de madera y las tijerillas de madera aparentan estar en buenas condiciones.

Figura 19: Centro Artesanal, grietas en fachada.

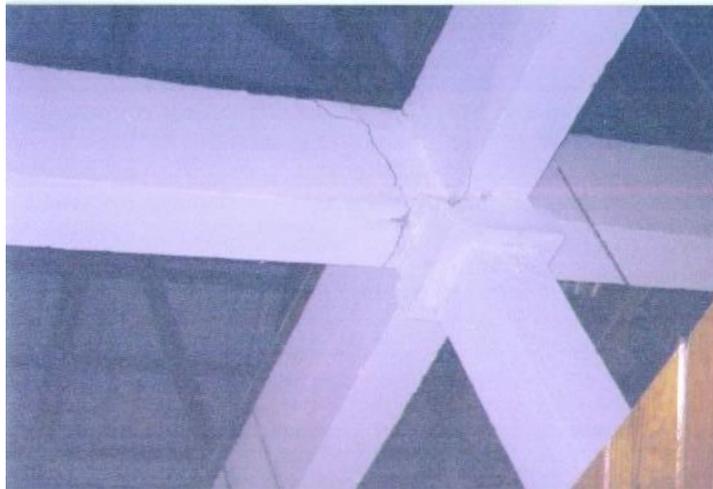
Figura 20: Centro Artesanal, grieta en viga central.

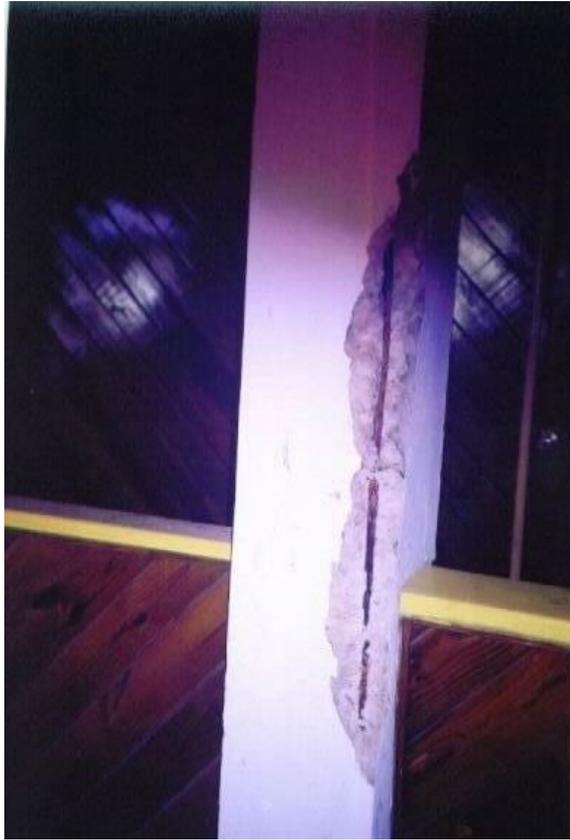
Figura 21: Centro Artesanal, deterioro de columna.

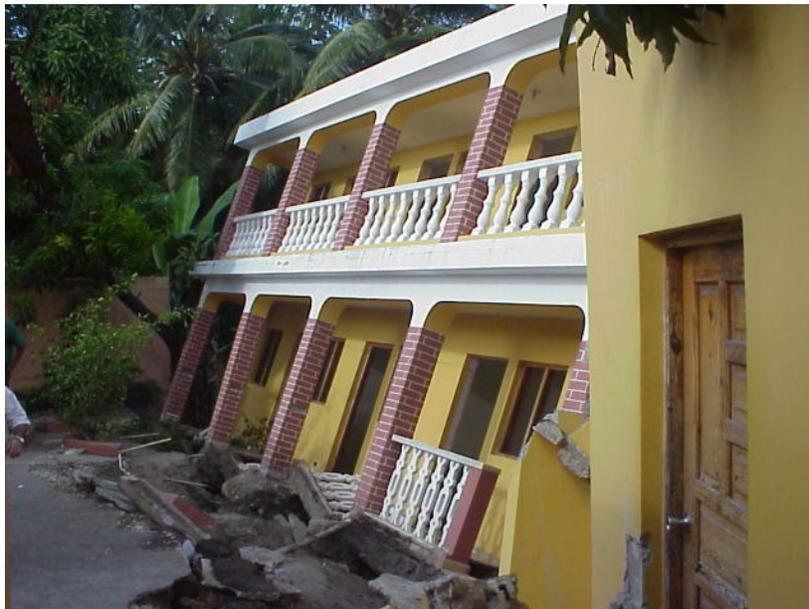
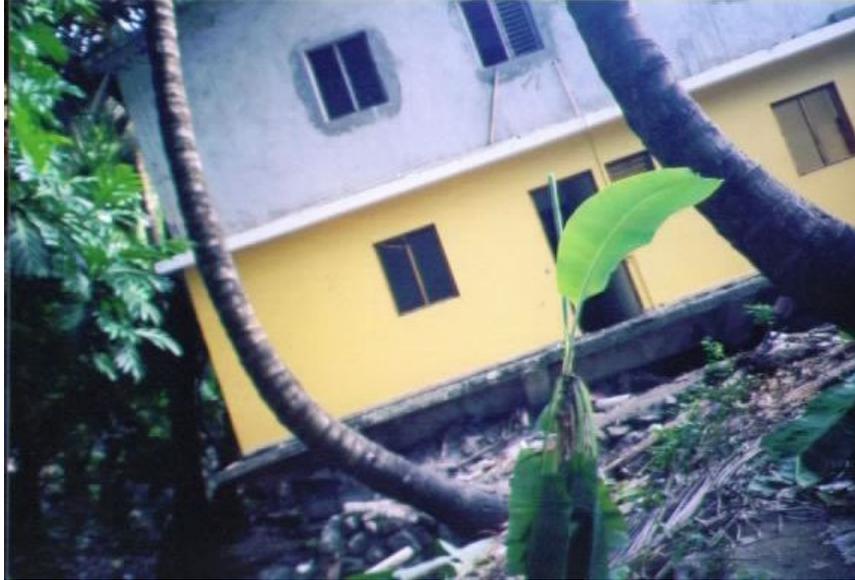
Es una estructura de hormigón armado y paredes de bloques de 2 plantas en la parte frontal y un sótano en la parte trasera, levantado en columnas. Las columnas esbeltas fallaron y el motel se deslizó colina abajo, según se aprecia en las figuras 22 y 23. Una persona que dormía en el sótano falleció. La superestructura lucía tener daños moderados, pero requería demolición.

Figura 22: Motel Los Platanitos, vista general.

Figura 23: Motel Los Platanitos, vista lateral derecha.

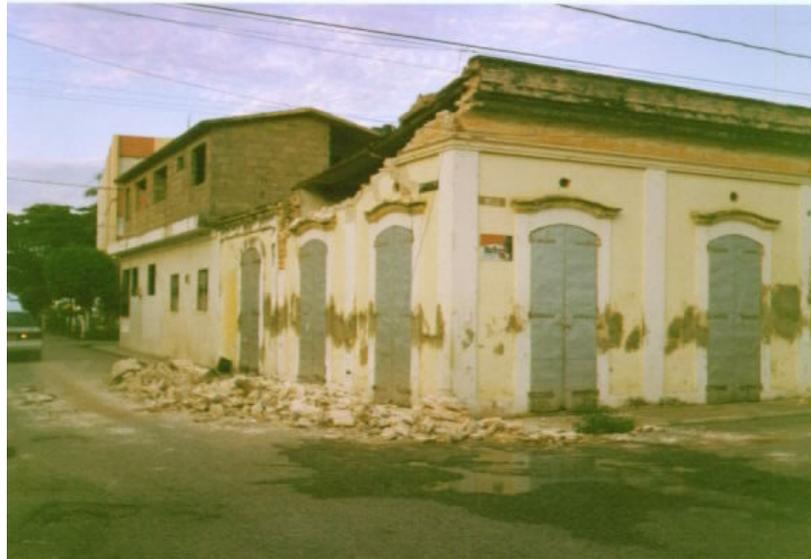
A un bloque del Banco de Reserva se observó este edificio de una planta con paredes de ladrillos y techo de madera. Parte del techo colapsó, y en la Figura 24, se aprecia el daño en los ladrillos. Es un ejemplo de edificio de principios de siglo pasado.

Figura 24: Edificio antiguo, vista general.
