DAÑOS EN TANQUES DE ALMACENAMIENTO DE COMBUSTIBLE DEBIDOS AL HURACÁN RITA¹

Luis A. Godoy ²

DAMAGE OF OIL STORAGE TANKS DUE TO HURRICANE RITA

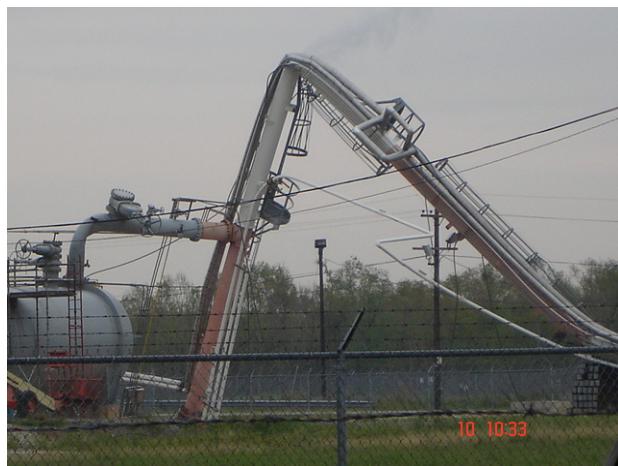
En términos generales, puede decirse que los tanques localizados en la trayectoria del ojo del huracán Rita tuvieron buen comportamiento, no encontrándose más que niveles de daño DS2 y DS3. No se encontraron colapsos en tanques, pero si ocurrieron en otras componentes de refinerías. Por ejemplo, la Figura 4 muestra una chimenea metálica en la planta Firestone en Orange, Texas. Esta es una estructura muy esbelta y en la zona se estimaron vientos del orden de 115 mph (185 Km/h).

Figura 4: Colapso de una chimenea en la planta Firestone, Orange, Texas. Nivel de daño DS4. (Fotografía del autor, octubre 10).

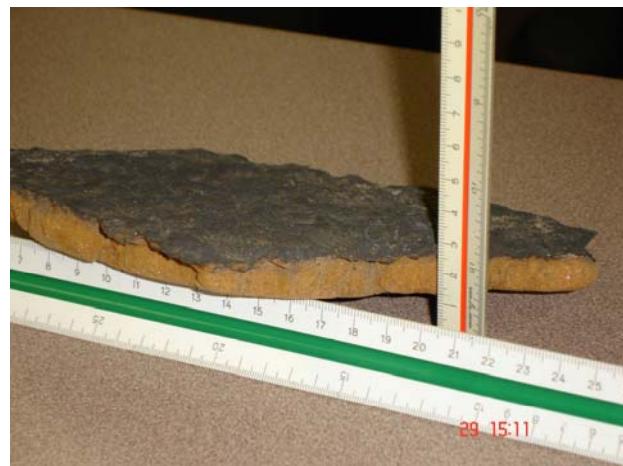
La Figura 5 muestra un trozo de aislamiento térmico de un tanque proveniente de la planta Exxon Mobile, en Beaumont, Texas. Está formada por una capa de poliuretano de 10mm más una capa de 5mm de cubierta de asfalto.

Figura 5: Una muestra de la capa de aislamiento de un tanque. (Fotografía del autor, octubre 29).

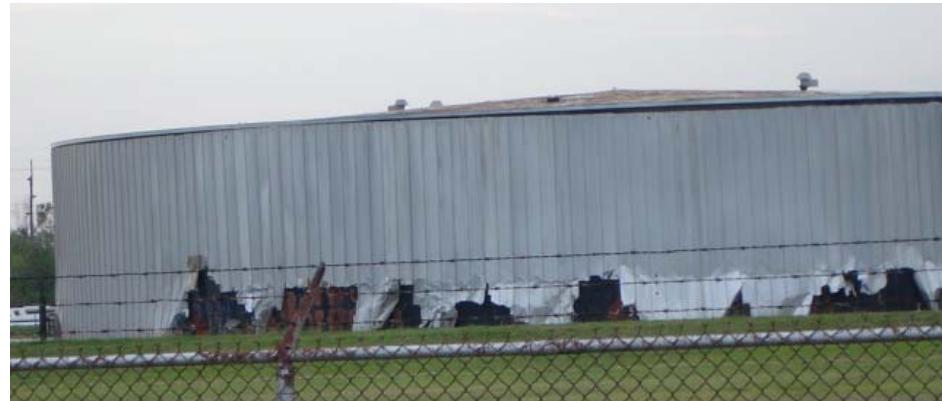
Figura 6: Daño en el aislamiento de un tanque en Port Arthur, Texas. Este tanque se encuentra en terreno plano, sin obstrucciones para el viento. (Fotografía del autor, octubre 10).

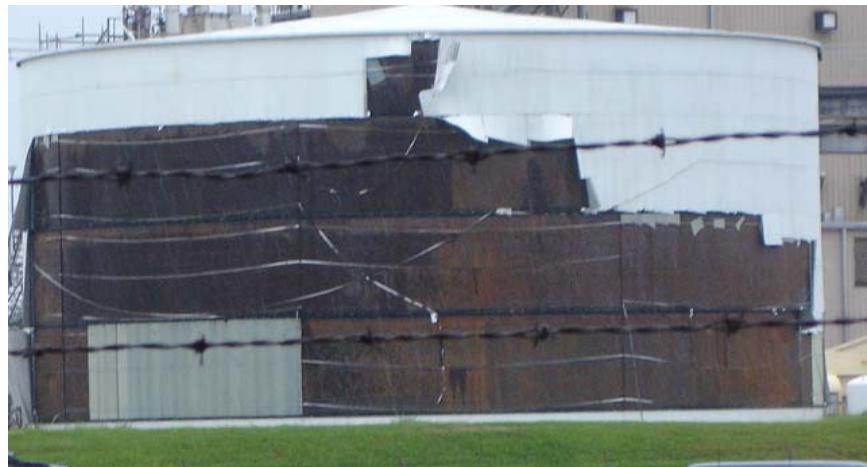
Figura 7: Planta Invicta/Dupont en Sabine, Texas. (Fotografía del autor, octubre 10).

- En Port Arthur, Texas (Figura 6), un tanque relativamente aislado y ubicado en una parte muy expuesta, sufrió daño en la parte baja.
- En la planta Invicta/Dupont en Sabine, Texas (Figura 7), se observó daño en la parte inferior de un tanque.

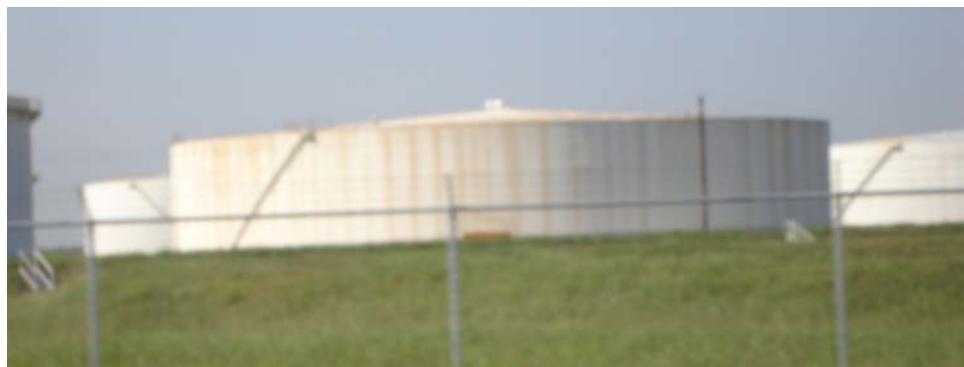
- En la planta BASF-FINA en Port Arthur, Texas (Figura 8), se observó daño en la base del tanque, posiblemente debido a efectos de vórtices.
- En la planta Equistar, varios tanques de forma esférica perdieron su aislamiento casi por completo.

Figura 8: Planta BASF-FINA en Port Arthur, Texas. Daño en la aislación en la base del tanque. Nivel de daño DS2. (Fotografía del autor, octubre 12).

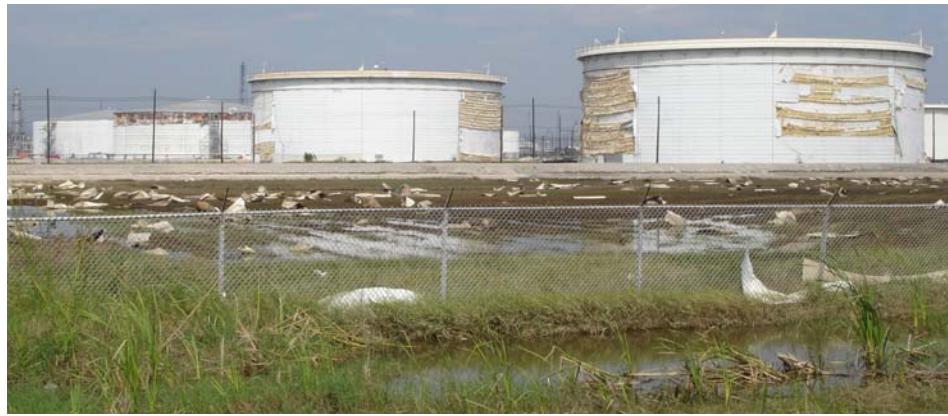
- En la Planta Valero, Port Arthur, Texas (Figura 9), cuatro tanques sufrieron daños que afectaron gran parte del cilindro expuesto a viento. La producción de esta planta es de 250,000 b/d. La fotografía muestra escombros que salieron del recubrimiento y que son llevados por el viento hacia otras construcciones.

Figura 9: Planta Valero, Port Arthur, Texas. Cuatro tanques sufrieron daño que afectó la mayor parte de la zona cilíndrica expuesta al viento. Nivel de daño DS3. (Fotografía del autor, octubre 11).

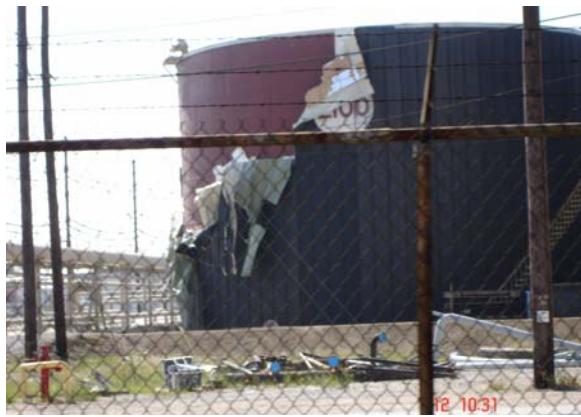
Figura 10: Planta Exxon Mobile, Beaumont, Texas. (Fotografía del autor, octubre 12).

- En la planta Exxon Mobile, Beaumont, Texas (Figura 10), se identificó daño en varios niveles; sin embargo, otros tanques en la misma planta pero con un sistema de aislamiento más nuevo no sufrieron daños. La producción de la planta es de 348,000 b/d.
- En la Planta Motiva, Port Neches, Texas, ocurrió daño en la parte superior del aislamiento. La producción de esta planta es de 285,000 b/d.

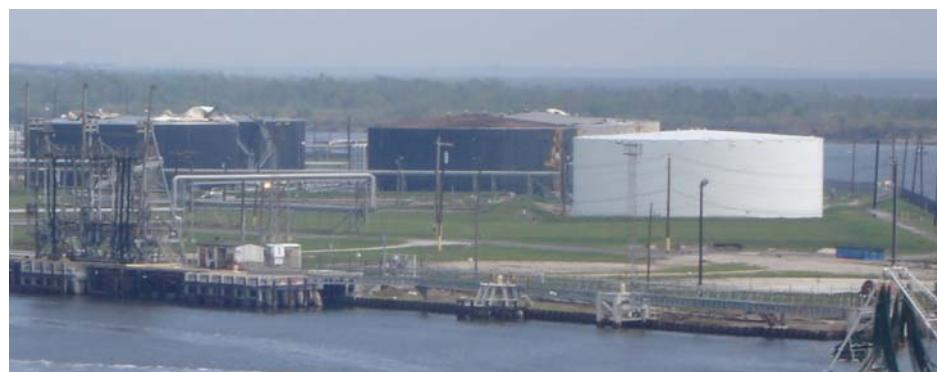
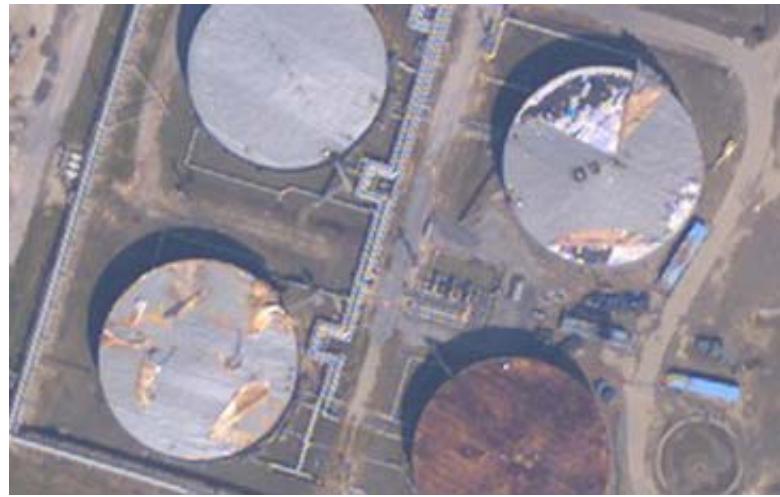
- En Texaco Island (al sur de Port Arthur) (Figuras 11a y b), se produjo daño en los techos de tanques, que pudo observarse primeramente en las fotografías aéreas y posteriormente en el terreno. El daño en el techo de dos de los tanques se extiende entre $\frac{1}{4}$ y $\frac{1}{2}$ de la superficie del techo. Las dimensiones de los tanques afectados son 37m de diámetro, 11m de altura del cilindro y 1.8m de elevación de la parte cónica.
- En Exxon Mobile, Beaumont, Texas (Figura 12).
- Otros ejemplos de daño extendido en gran parte de la superficie de techos de tanques se encontraron en Port Arthur y en Lake Charles.

Figura 11a: Texaco Island, al sur de Port Arthur, Texas. Nivel de Daño DS3. (Fotografía del autor, octubre 11).

Figura 11b: Texaco Island, al sur de Port Arthur, Texas. (Fotografía de NOAA).

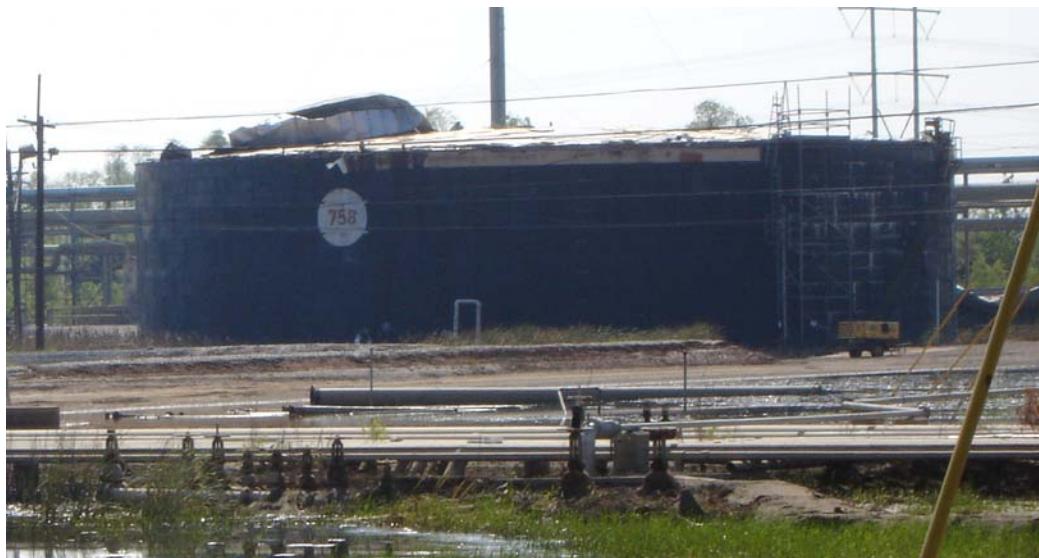
Figura 12: Exxon Mobile, Beaumont, Texas. Nivel de daño DS3 en el techo. (Fotografía del autor, octubre 12).

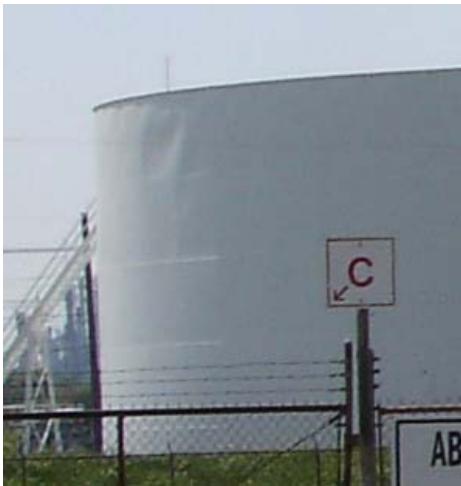
Otras formas de daño observadas con frecuencia durante las misiones de reconocimiento posteriores al huracán Rita incluyen pandeo localizado en la parte superior de la cáscara cilíndrica de los tanques. La localización de las deflexiones de pandeo está asociadas al menor espesor de la cáscara en esa parte: La cáscara cilíndrica tiene un espesor variable en altura, con mayores espesores en la parte inferior (debido a la presión del fluido interno). Aunque esa forma de pandeo no lleva a colapso de una cáscara, puede causar problemas funcionales si el techo flotante deja de cumplir su función al no poder moverse libremente por la deformación del meridiano de la cáscara. Algunos ejemplos de pandeo localizado se encontraron:

- En un tanque en Port Arthur, Texas (Figura 13).
- En la planta Citgo (Citgo Pipeline Pecan Groves), West Lake, Louisiana (Figura 14), se registraron daños en la forma de pandeo en la parte superior de la cáscara cilíndrica.
- Varios tanques en Port Arthur, Texas (Figura 15 y 16), tuvieron pandeo localizado en la parte superior.

Figura 13: Port Arthur, Texas. Nivel de daño DS2.
(Fotografía del autor, octubre 11).

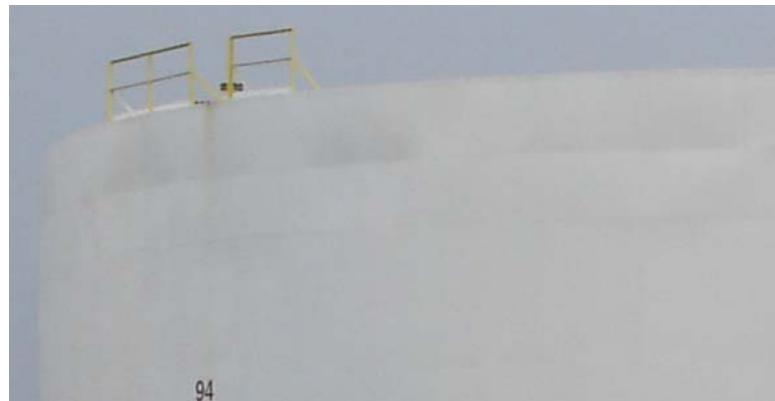
Figura 14: Citgo Pipeline Pecan Groves, West Lake, Louisiana.
Nivel de daño DS2. (Fotografía del autor, octubre 10).

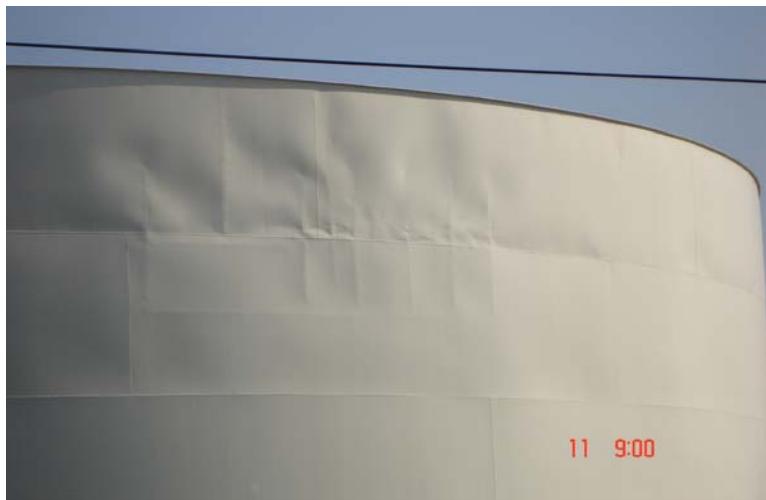
Figura 15: Port Arthur, Texas. Nivel de daño DS2.
(Fotografía del autor, octubre 11).

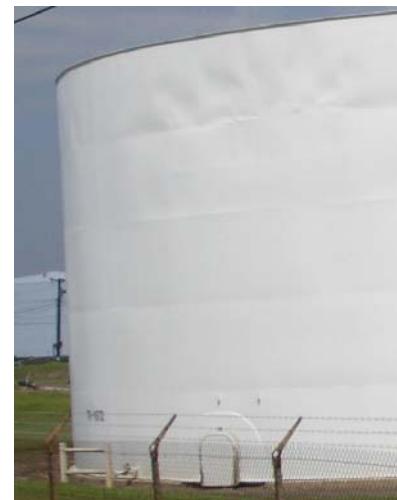
Figura 16: Nivel de daño DS2.
(Fotografía del autor, octubre 11).

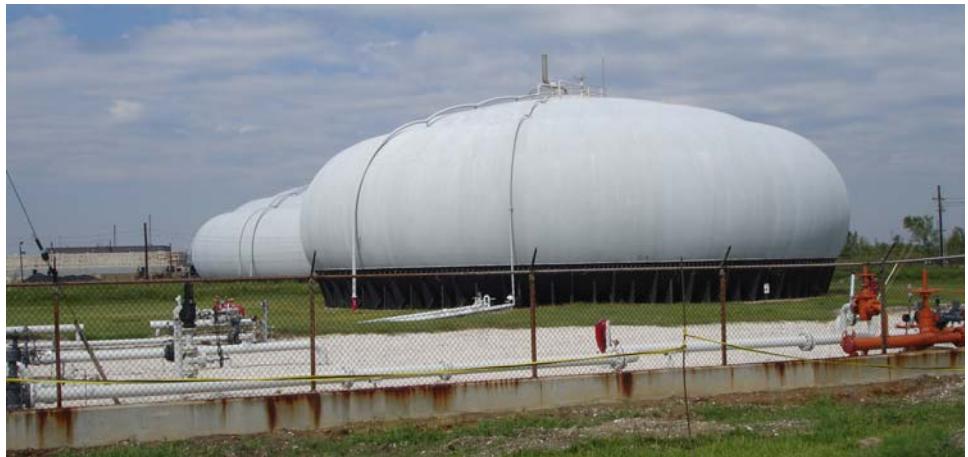
Figura 17: Port Arthur Steam Energy plant. Nivel de daño DS1. (Fotografía del autor, octubre 11).
