# OBRAS DE ESTABILIZACIÓN DE PROCESOS EROSIVOS EN SUELOS LOÉSSICOS (CÁRCAVAS)

## INFRASTRUCTURE FOR STABILIZATION OF GULLY EROSION IN LOESS

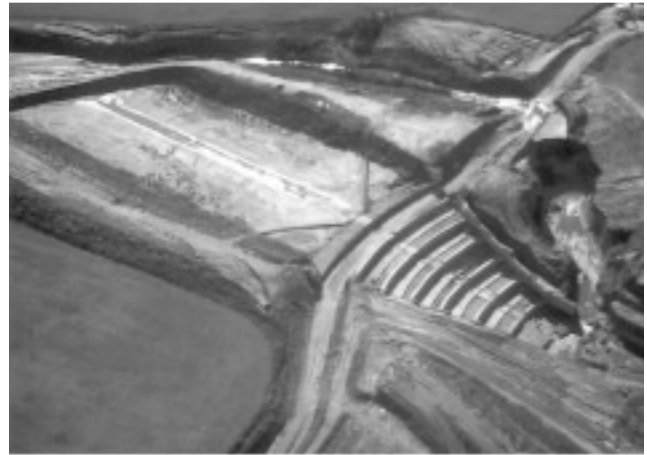
**Figura 2: Vista de la obra de protección de la Cárcava La Carolina en el arroyo Las Lajas, tramo superior (2003). Notar el desvío en cárcava sobre margen derecha.**

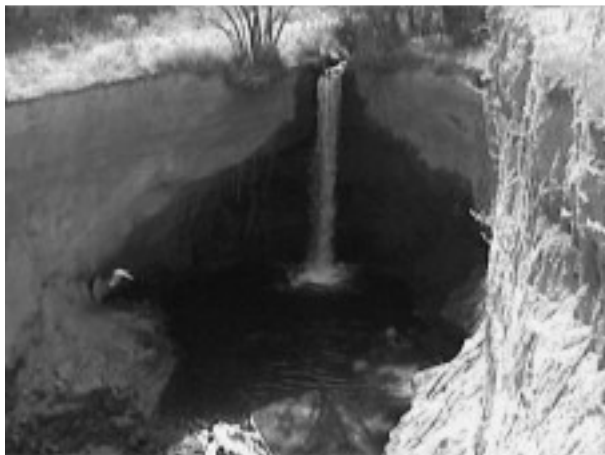
En el cauce se desarrolla una especie de "cascada" (Figura 3) cuya envergadura es proporcional a la magnitud de los caudales conducidos por el arroyo. La energía del chorro líquido impulsado casi verticalmente desde el extremo de la cabecera de la cárcava hacia el lecho fluvial aguas abajo genera una fosa de socavación de magnitud considerable, la cual a su vez genera inestabilidad en los taludes constitutivos de las márgenes fluviales hasta que se produce una falla. Todo ello se traduce en un súbito desplazamiento de ese escalón hacia aguas arriba, con un gran incremento de la carga sólida transportada por la corriente hacia aguas abajo, en virtud de las grandes masas de suelo removidas por la mecánica del proceso (Farías, 1988, 1998; Stein et al., 1997).

**Figura 3: Vista desde aguas abajo Cárcava El Gato. El escalón tiene aproximadamente 10.5 m (2001).**

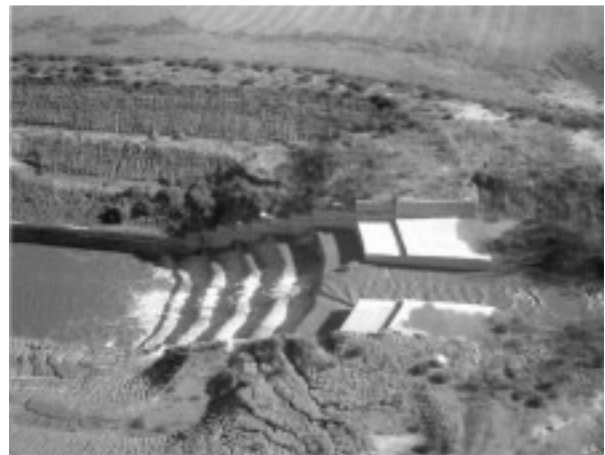
**Figura 4: Vista del sistema de estabilización de la cárcava El Gato (2003). Notar la concentración de flujo en el centro para caudales intermedios.**

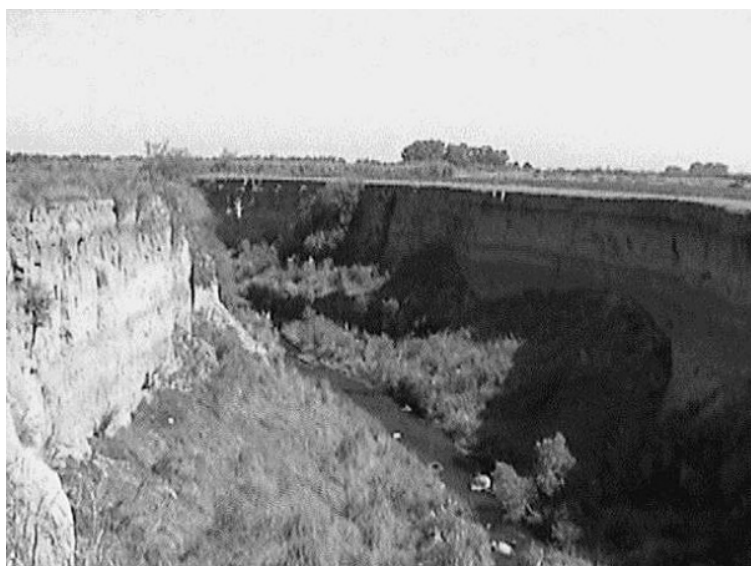
La Figura 8 muestra el cauce del arroyo El Gato, vista hacia aguas abajo desde la cabecera de la cárcava, en la cual puede observarse el acentuado proceso de incisión del cauce, advirtiéndose además los mecanismos de falla de los márgenes por desplome vertical, acusados por la acumulación de suelo en la base, con un importante desarrollo de vegetación.

**Figura 8: Vista del cauce hacia aguas abajo desde la cabecera de cárcava El Gato (febrero de 2001).**

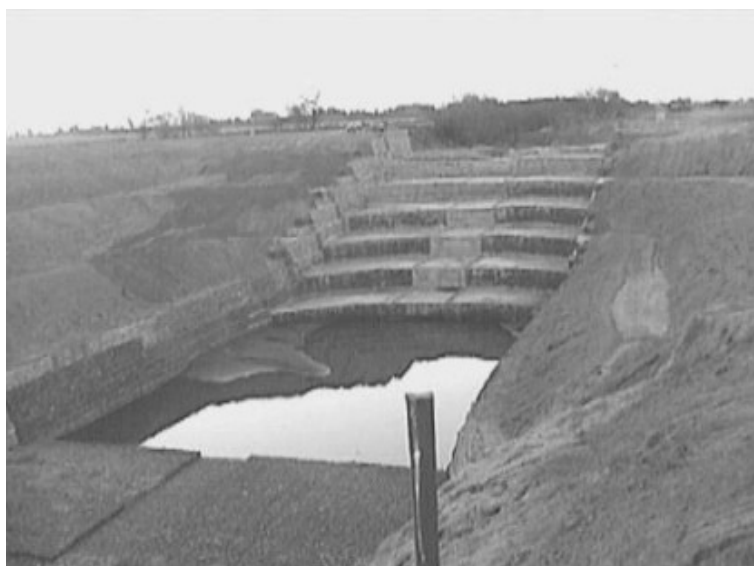
**Figura 17: Obra concluida, junio de 2003. Cada salto vertical es de 2.3 m. En la margen derecha del cuenco de disipación se observa la sedimentación por aporte lateral.**

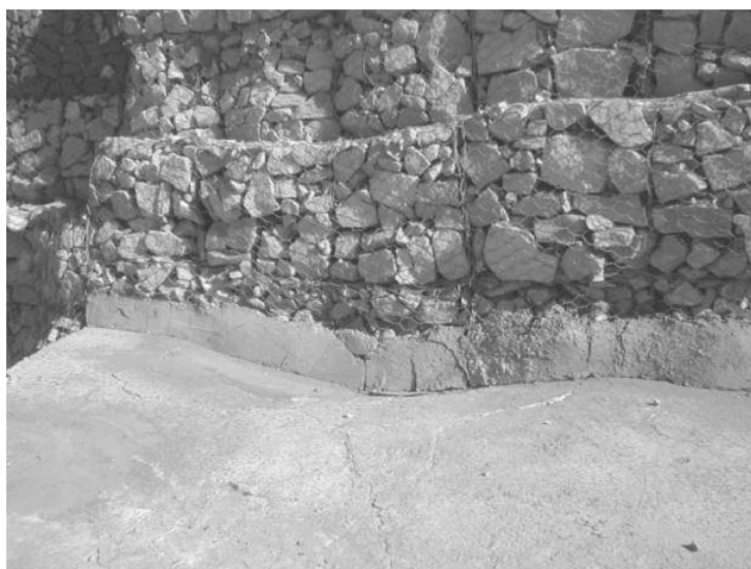
Los muros laterales afectados fueron los ubicados en el lateral derecho del primer y segundo escalón, en coincidencia con los sectores de colchonetas colapsados. Estos muros sufrieron descensos diferenciales produciendo la deformación de los mismos en una longitud de cuatro a cinco metros con descensos del orden de medio metro (ver Figura 19).

**Figura 19: Deformaciones de los muros de gaviones.**

- Reposición del suelo de los rellenos ubicados detrás y debajo de los muros laterales de margen derecha. El relleno de los sectores ubicados debajo de los muros que sufrieron asentamientos se previó realizarlo mediante suelo-cemento fluido a los fines de garantizar el correcto llenado de los vacíos y un buen contacto entre relleno y muro.
- Reparación de las colchonetas y membranas de geotextil dañadas.
- Eliminación del relleno del recrecimiento realizado para la sobre-elevación de la zona de ingreso. En este sector se proyectó un canal de aducción revestido en colchonetas y gaviones con cota de fondo semejante al terreno natural preexistente. De esta manera se evita la sobrecarga hidráulica dada por el almacenamiento que provoca el recrecimiento.
- Obra de transición entre cauce natural y canal de aducción mediante revestimiento de colchonetas, gaviones y membrana de geotextil.

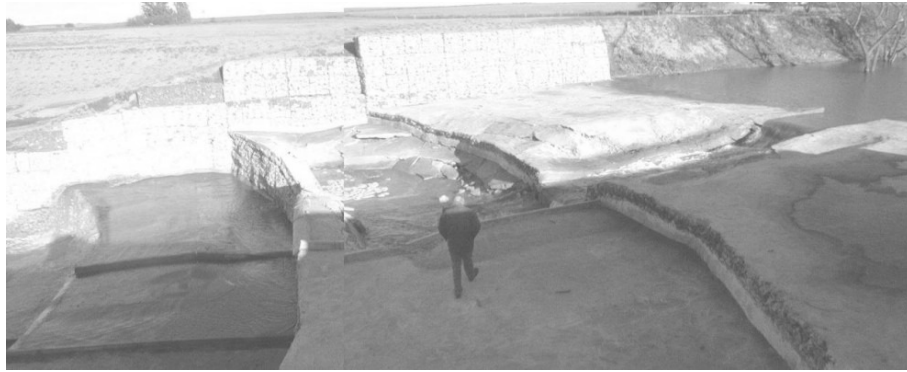
El sector más afectado fue el correspondiente al relleno efectuado en la obra de ingreso en donde la profundidad de los hundimientos está en el orden de 1.40 m, en tanto que en las otras dos zonas las profundidades observadas fueron de menores magnitudes.

La Figura 20 muestra las deformaciones sufridas por la obra, en el sector superior derecho, a escasas horas después de la crecida. Aún se observa el embalse de las aguas debido al recrecimiento o relleno de la zona de ingreso.

**Figura 20: Zona de falla.**

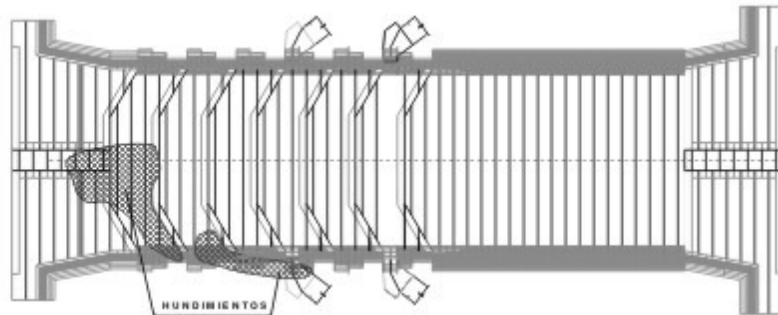
En la obra se observaron tres sectores con hundimientos: uno de diez metros de ancho por unos quince de largo de la parte central de la zona de ingreso, otro ubicado en el lateral derecho del primer escalón disipador de unos siete metros de largo por casi toda la huella del escalón, y el tercer sector ubicado en el segundo escalón disipador, sobre el mismo lateral derecho, con una superficie menor, de unos veinte metros cuadrados (20 m<sup>2</sup>).

La ubicación planimétrica de las fallas puede observarse en la Figura 21. Estas fallas fueron prácticamente coincidentes con los sectores de relleno, tanto del recrecimiento aguas arriba en la zona de la obra de ingreso, como de la obra de desvío por el lateral derecho de la obra (Figura 22).

La coincidencia entre la ubicación de los hundimientos y los sectores de relleno pone de manifiesto que el principal causante de esta falla parcial es la pérdida de suelo en estos sectores por “tubificación”. Dicha pérdida puede responder a una deficiente compactación sumada a la carga hidráulica adicional generada por el embalse aguas arriba.

La conjunción de factores generó una línea de escurrimiento subterráneo preferencial, por debajo y la espalda de los muros de gaviones de los primeros saltos ubicados sobre la margen derecha de la obra. Esto causó la remoción del suelo de relleno hacia aguas abajo por sobre el nivel de la primer berma, dejando sin fundación parte de los muros de gaviones y del revestimiento de colchonetas, provocando las fallas mencionadas.

**Figura 21: Ubicación planimétrica de los hundimientos.**

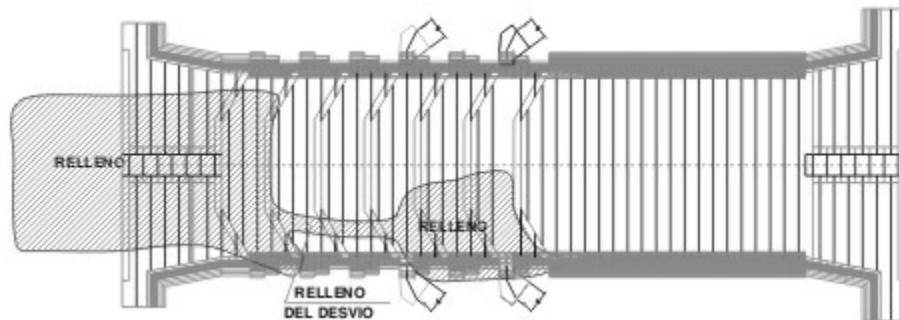
**Figura 22: Ubicación planimétrica de los rellenos realizados.**
