CARACTERIZACIÓN GEOTÉCNICA DE LOCALIDADES SUJETAS AL FENÓMENO DE LICUACIÓN - EL CASO DE TAMBO DE MORA¹

Guillermo J. Zavala², Manuel Olcese², Jorge Zegarra² y Viviana Moreno²

GEOTECHNICAL CHARACTERIZATION OF SITES SUBJECTED TO LIQUEFACTION – THE TAMBO DE MORA CASE HISTORY

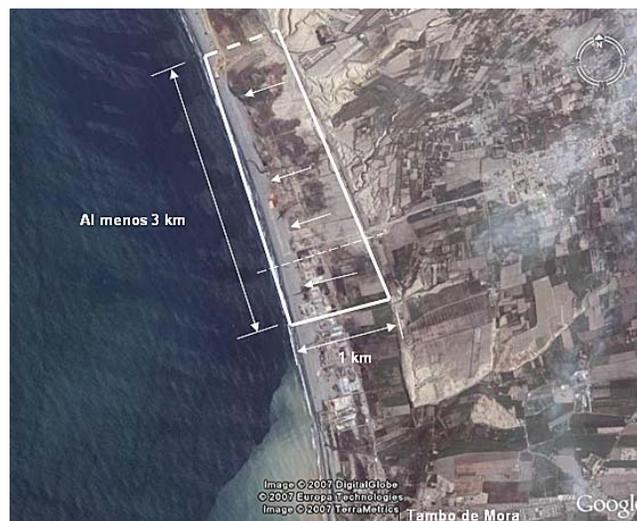
El primer caso es un gran desplazamiento lateral en dirección al mar que se produjo en las pampas de Canchamaná, a 2.5 km al norte de Tambo de Mora. Este desplazamiento, mostrado en la Figura 1, se produjo debido a licuación de los suelos. El área desplazada mide al menos 3 km de sur a norte y 1 km de este a oeste. En este sector se produjeron grietas perpendiculares al borde marino, indicativas de este gran desplazamiento. Asimismo, se produjo un desplazamiento vertical de aproximadamente 3 metros en esa misma área (Figura 2)

Figura 1: Desplazamiento lateral en Canchamaná (de Rodríguez-Marek et al., 2007).

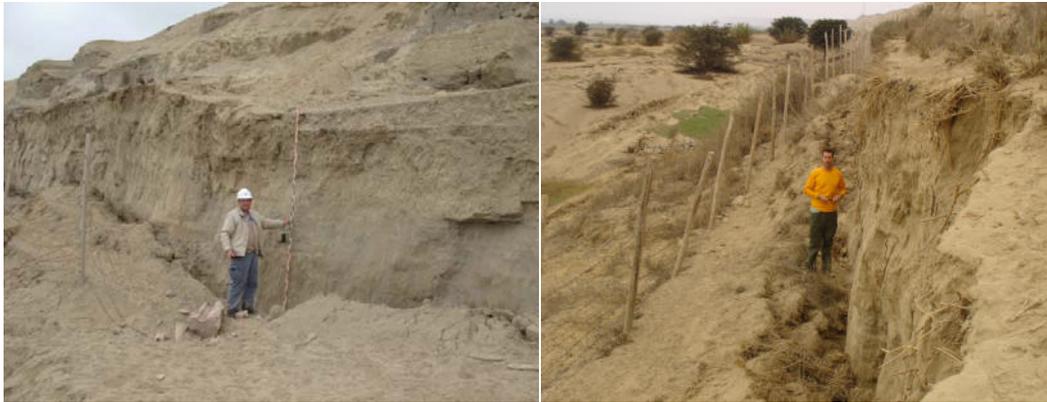
Figura 2: Desplazamiento vertical producto del desplazamiento lateral en la zona de la Bajada del Socorro, Canchamaná (Olcese y Zegarra, 2007)

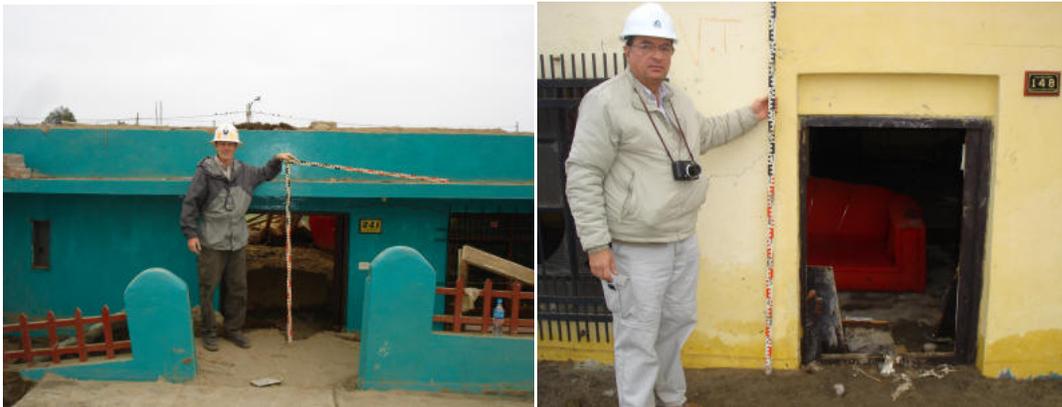
El segundo caso comprende los hundimientos y falla de cimentaciones superficiales en un vecindario de la ciudad de Tambo de Mora. Dicha ciudad está ubicada sobre depósitos eólicos y aluviales del holoceno, y tiene algunas zonas con nivel freático casi superficial (menos de 1 m de profundidad). Hubo evidencias de licuación (conos de deyección y asentamientos menores) en varios lugares de la ciudad. Adicionalmente, en una extensión de 300 m en la avenida Alfonso Ugarte, prácticamente todas las edificaciones tuvieron asentamientos iguales o mayores a 30 cm, teniendo algunas asentamientos de entre 70 y 90 cm. (Figura 3).

Figura 3: Asentamientos de aproximadamente 90 cm en Tambo de Mora (Olcese y Zegarra, 2007).

En general en la zona estudiada no es recomendable efectuar construcciones con cimentaciones superficiales, ya que otro sismo de la magnitud similar a la del 2007 podría producir daños similares a los producidos por dicho sismo. Aunque muchos ensayos muestran que la zona más propensa a licuación está situada desde la superficie hasta los dos metros de profundidad, algunos sondajes muestran que hay zonas a mayores profundidades que podrían estar sujetas a este fenómeno. Debido a esto, las cimentaciones más adecuadas para estructuras construidas en esta zona son cimentaciones profundas.
