COLAPSO DEL SISTEMA DE PROTECCIÓN DE UNA ALCANTARILLA FERROVIARIA DURANTE UNA TORMENTA DE DISEÑO¹

J.J. Clariá², M. Pagot³, D. Hünicken⁴, M. Ruiz⁵ y F.M. Francisca⁶

COLAPSE OF THE PROTECTION SYSTEM OF A RAILROAD CULVERT DURING A DESIGN STORM

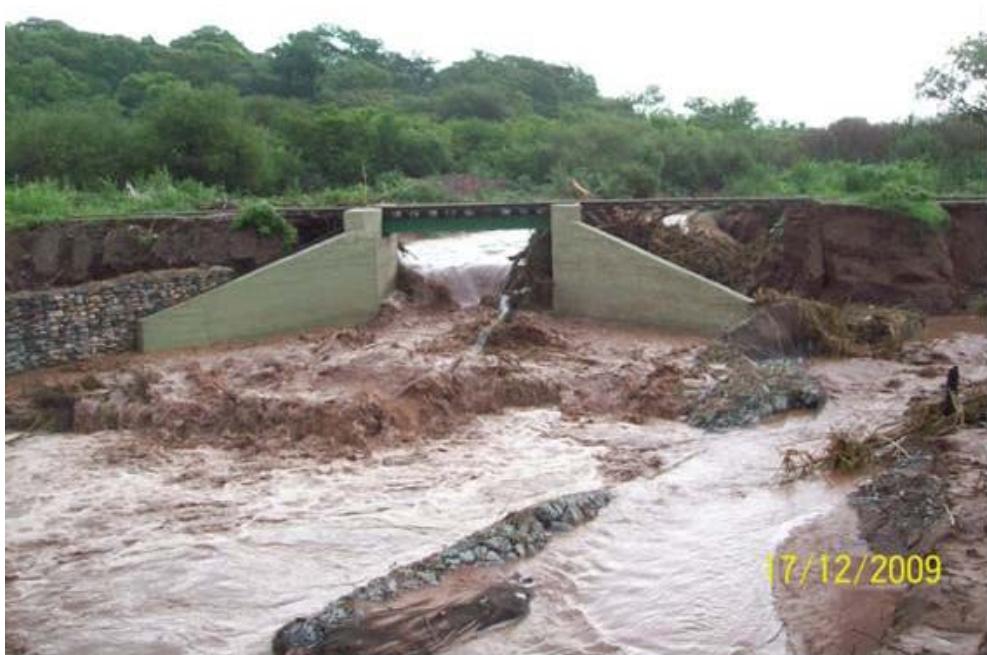
En la Figura 5 se observa una vista panorámica desde aguas abajo de la sección donde se emplaza la alcantarilla ferroviaria registrada aún durante el evento de referencia.

Figura 5: Vista de la alcantarilla desde aguas abajo. Fotografía tomada aproximadamente 12 horas después de la precipitación del 17 de diciembre.

Al alcanzarse el primer pico de la creciente sobre el arroyo Los Horcones (véase la Figura 5), se produjo una disminución de aproximadamente el 50% de la sección libre de la alcantarilla ferroviaria como consecuencia de la acumulación de material de arrastre y una elevación del fondo del cauce aguas arriba de la misma, lo cual redujo drásticamente la capacidad de evacuación hidráulica de la obra de arte. Esta disminución de la superficie de paso libre generó una aceleración del flujo en la sección media de la estructura que produjo un resalto hidráulico aguas abajo, tal como se aprecia en la Figura 5.

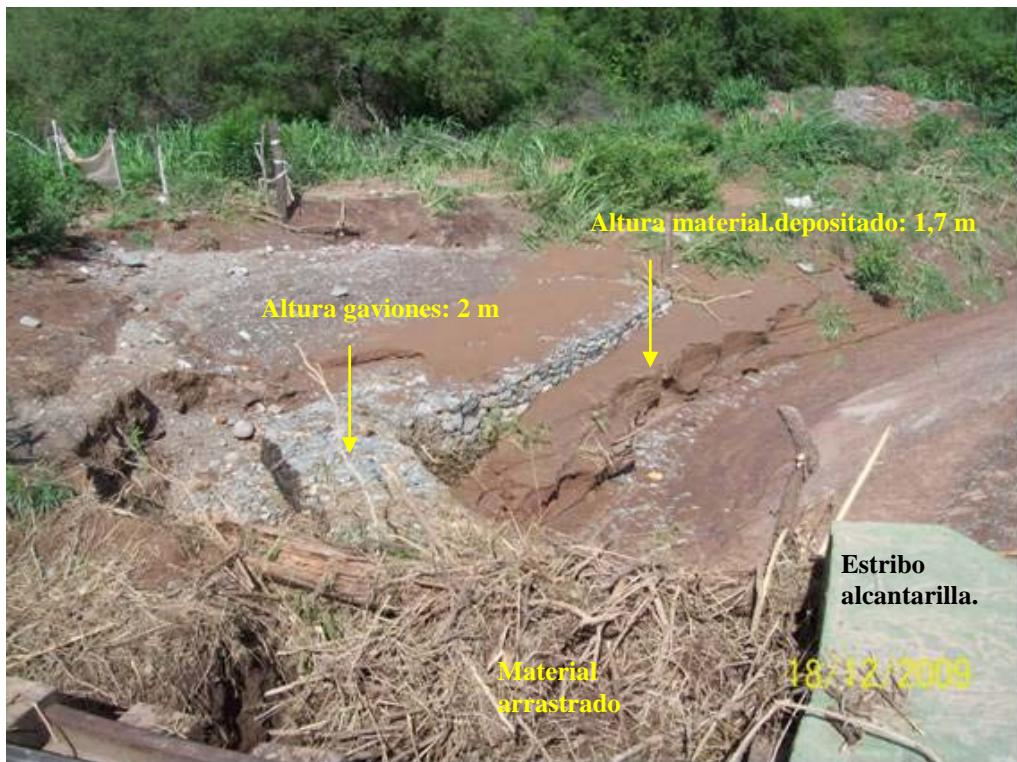
A raíz de esta situación crítica se produjo un embalse aguas arriba de la sección de la alcantarilla, generando una condición de flujo subcrítico (con disminución de la velocidad del flujo), que favoreció el depósito de los sedimentos transportados por el torrente. Esta condición se refleja en la Figura 6, donde se observa que la elevación final del lecho del cauce sobre la margen derecha del mismo, aguas arriba de la alcantarilla, alcanzó una altura de 1,7 m, al tomar como referencia la altura de proyecto igual a 2,0 m de los gaviones colocados en la obra.

En la Figura 6 se observa sobre la margen derecha, la presencia de resaca dejada por aplastamiento de la vegetación natural y rastros de la erosión del terraplén de la vía.

Figura 6: Defensas sobre margen derecha aguas arriba de la alcantarilla luego del evento hidrológico de referencia.

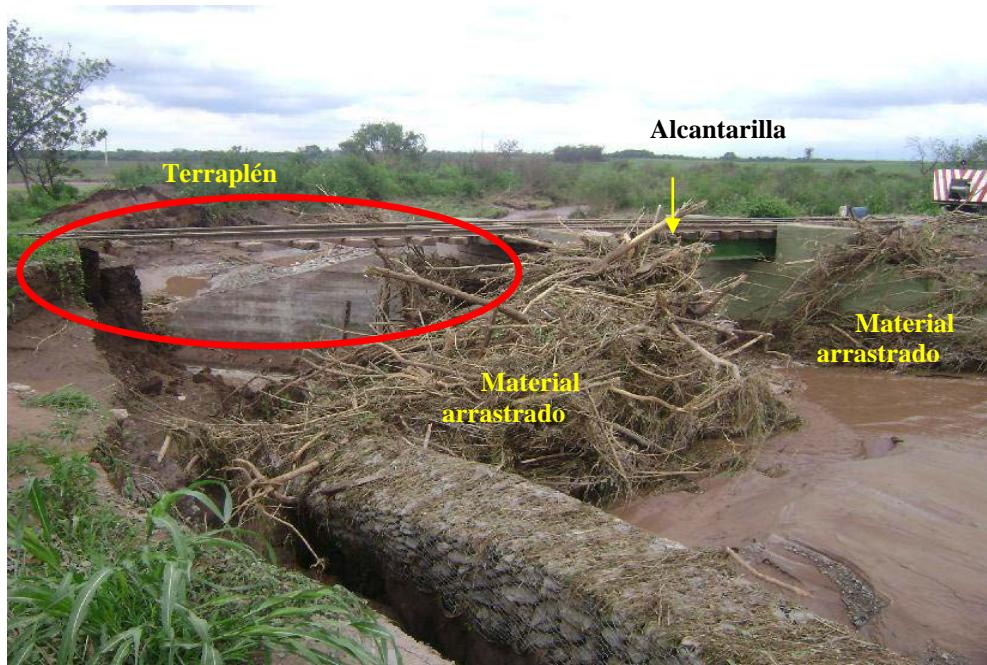
En la Figura 7 se presenta una vista panorámica desde aguas arriba y hacia la sección de emplazamiento de la alcantarilla, donde se observa la apertura que generó el paso de la creciente sobre la margen izquierda de la estructura de hormigón a través del terraplén de la vía ferroviaria.

Figura 7: Margen izquierda de la alcantarilla vista desde aguas arriba luego del paso de la creciente.

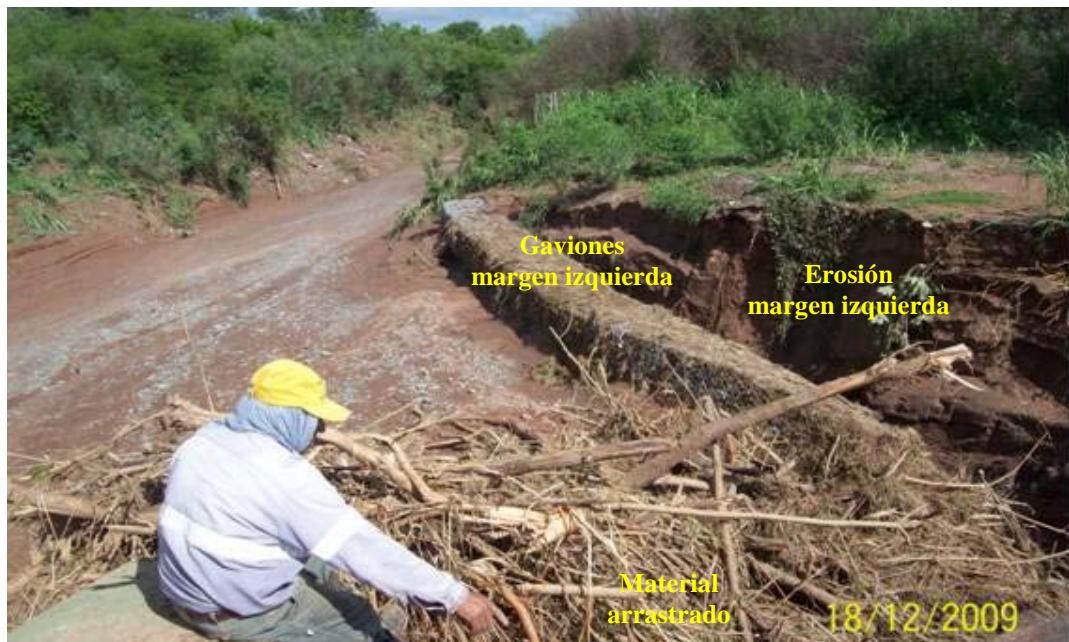
En la Figura 8 se muestra el estado de las defensas de gaviones, sobre la margen izquierda del arroyo aguas arriba de la alcantarilla, luego del paso de la creciente. Se aprecia la ausencia del talud de apoyo de los gaviones y el material depositado en la zona del cauce, producto del proceso erosivo. En esta figura se destaca nuevamente la resaca depositada sobre los gaviones y las ramas acumuladas por retención del estribo de la alcantarilla.

Figura 8: Defensas sobre margen izquierda aguas arriba de la alcantarilla.

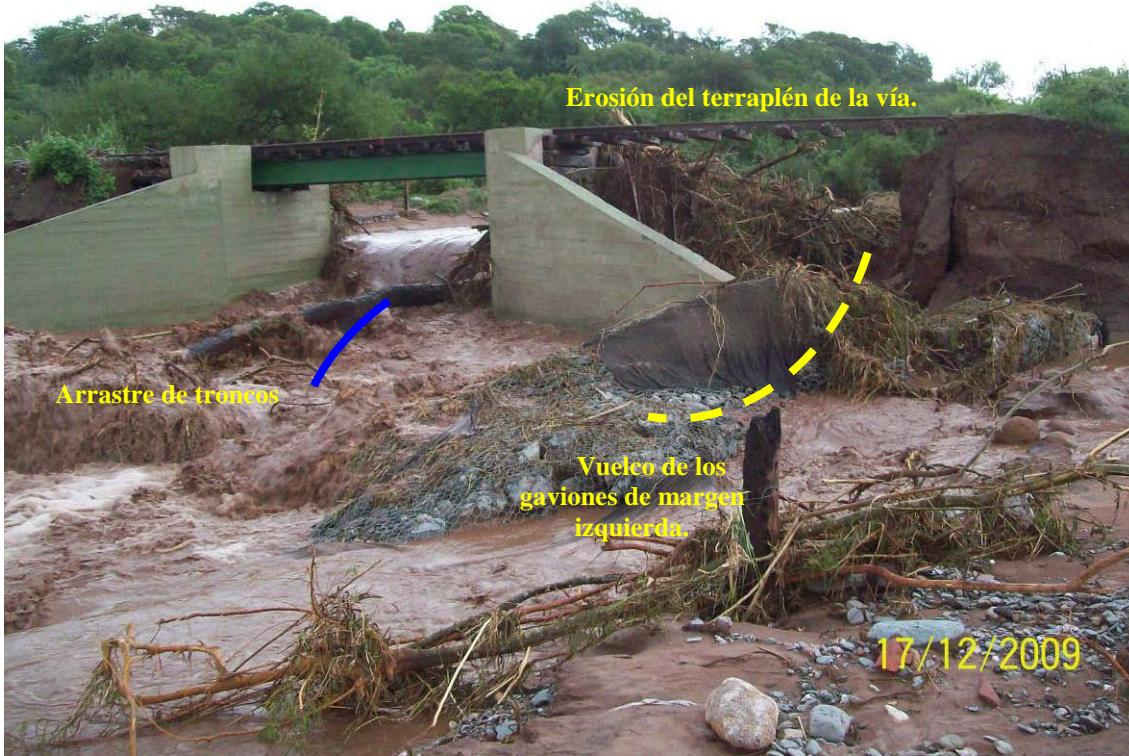
Al erosionar el talud por detrás de los gaviones de la margen izquierda aguas arriba y el talud de la vía en esta sección, se produce el encauzamiento del agua acumulada aguas arriba. En la Figura 9 se observa el vuelco de los gaviones de margen izquierda aguas abajo de la alcantarilla, hacia el centro del cauce. Esto se debe al empuje recibido desde la margen izquierda por el escurrimiento del agua al erosionarse completamente el terraplén de la vía. En la misma figura es posible apreciar la capacidad de transporte del río, destacando la presencia de un tronco de dimensiones considerables (9 m de largo por 0.70 m de diámetro aproximadamente) pasando por debajo de la alcantarilla. La presencia de troncos de estas dimensiones constituyó la causa fundamental de la obstrucción de la alcantarilla forzando el paso por debajo de la vía.

Figura 9: Defensas sobre margen izquierda. Vista desde aguas abajo de la alcantarilla. Arrastre de troncos en el torrente.

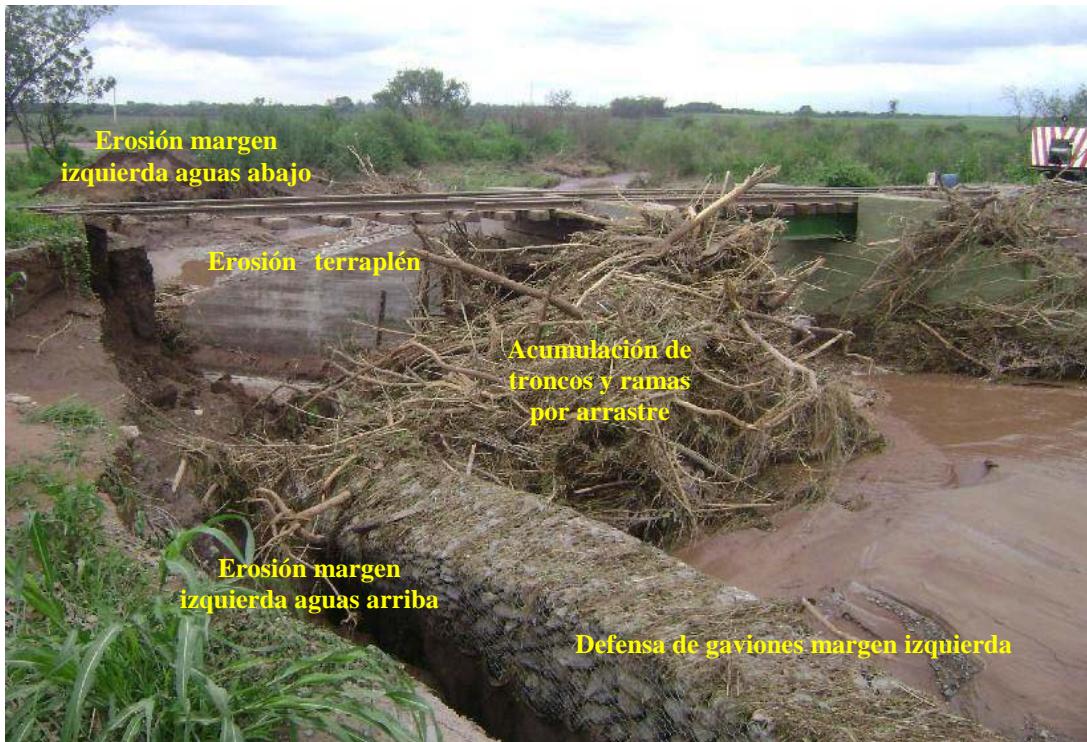
El aumento del tirante aguas arriba de la alcantarilla prosiguió hasta que se superó la cota superior del nivel de gaviones. En este momento el agua comenzó a erosionar detrás de los mismos socavando el suelo de apoyo, con lo cual alcanzó en forma directa al terraplén de la vía, erosionándolo y abriendo paso a través del mismo, con lo cual se liberó el agua acumulada como se aprecia en la Figura 10.

Al abrirse el terraplén de la vía y permitir la circulación de agua, se produjo un aumento de la velocidad del flujo en dirección a la margen izquierda, arrastrando el material acumulado.

Del análisis precedente, se concluye que el terraplén de la vía fue removido a causa de la erosión de la margen izquierda del arroyo debido a la elevación del nivel de agua por encima de las protecciones, situación a la que se llegó como consecuencia de la obstrucción de la alcantarilla con material de arrastre (troncos de grandes dimensiones, arbustos, etc.).

Figura 10: Análisis del colapso del terraplén lateral.
