ASPECTOS GEOTÉCNICOS DEL SISMO DE PISCO, PERÚ DEL 15 DE AGOSTO DEL 2007¹

Adrián Rodríguez-Marek², Jorge E. Alva Hurtado³, Brady Cox⁴, Jorge Meneses⁵, Gonzalo A. Montalva⁶, Viviana Moreno⁷, Manuel Olcese⁷, Rodolfo Sancio⁸, Joseph Wartman⁹

GEOTECHNICAL ASPECTS OF THE AUGUST 15, 2007 PISCO, PERU EARTHQUAKE

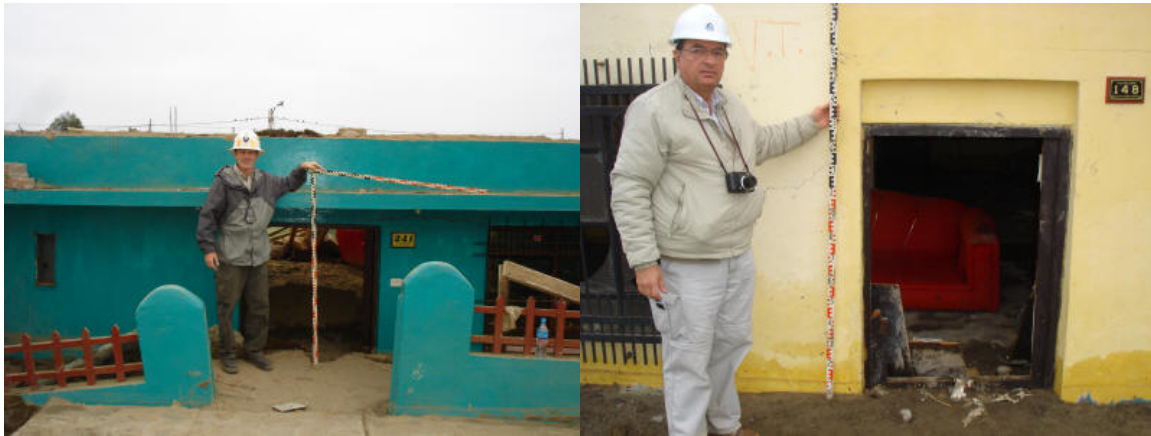
En la parte noroeste de Tambo de Mora, distante aproximadamente 0.5 km de la línea de costa y 38 km del plano de falla, se documentaron fallas espectaculares de fundaciones superficiales provocadas por licuación de suelo. Tambo de Mora está ubicado sobre depósitos eólicos y aluviales del holoceno (INGEMMET, 1999), con nivel freático relativamente superficial. Evidencias de licuación, tales como conos de deyección pequeños y asentamientos menores, se encontraron en la mayor parte de la zona noroeste de la ciudad. Sin embargo, las casas de uno y dos pisos de la calle Alfonso Ugarte se vieron particularmente afectadas (por asentamientos excesivos). La zona afectada tiene una extensión de 300 m por la calle Alfonso Ugarte, espacio en el cual prácticamente todas las edificaciones tuvieron asentamientos iguales o mayores a 0.3 m, registrándose varias con asentamientos entre 0.7 y 0.9 m (Figura 19). Se encontró material de deyección en grandes cantidades en las grietas que se produjeron en la calle y dentro de las edificaciones que poseían pisos de hormigón no reforzado; en ellas el suelo licuado destruyó completamente el hormigón levantándolo hacia dentro de las edificaciones. El material de deyección encontrado, en la mayoría de los casos, correspondió a arenas grises, no plásticas, mal graduadas (SP a SM). Una excepción fue un limo plástico (ML, LL = 48) encontrado en el interior de una de las casas afectadas (Figura 20). La profundidad del nivel freático (NF) era de 0.3 m al momento de la visita del equipo del GEER; sin embargo, lugareños reportaron que antes del sismo el NF se encontraba entre 0.5 y 1.0

m de profundidad. Los mismos lugareños informaron que una mezcla de agua y arena salió expulsada del suelo durante el segundo pulso del movimiento, alcanzando alturas de hasta 1.0 m.

Figura 19: Asentamientos de aproximadamente 0.9 m en Tambo de Mora.

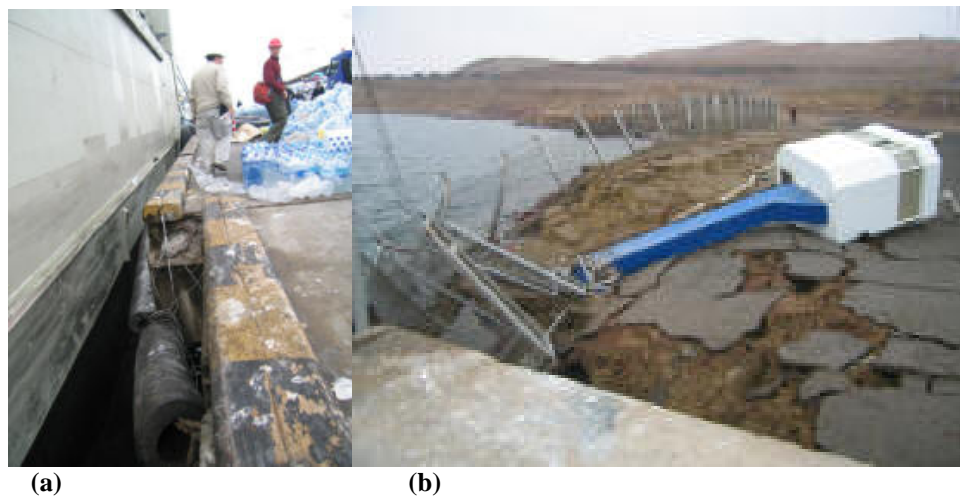
Figura 23: (a) Desplazamiento lateral permanente en las juntas del embarcadero. (b) Grietas en relleno.

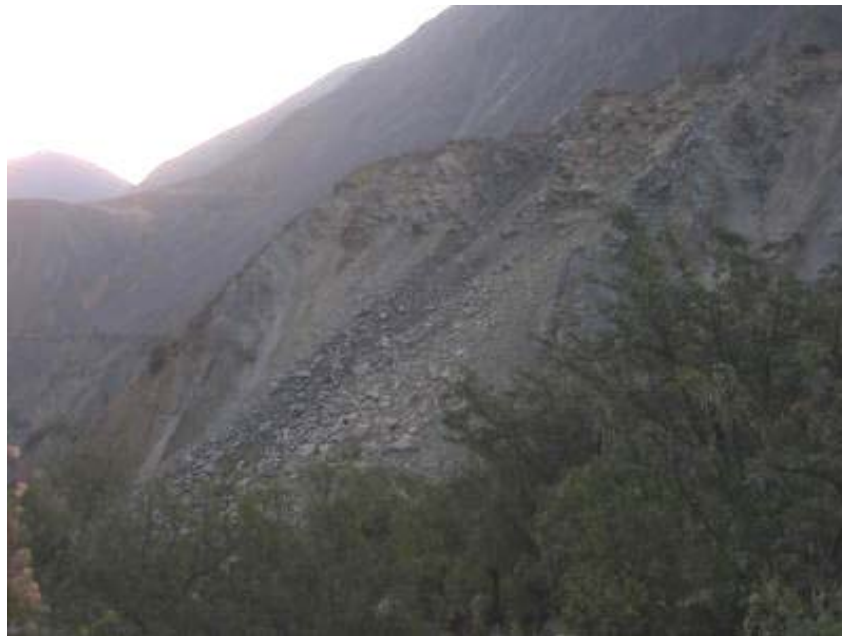
La Figura 26 muestra la parte superior de uno de los dos deslizamientos de rocas adyacentes que ocurrieron en terreno natural (sin cortes) a lo largo de la carretera 024A con una elevación aproximada de 2250 m, y a aproximadamente 65 km del plano de falla. El cono de detritos fue de 40 m de ancho en su base y se extendió a una altura estimada de 150 m. El macizo consiste de roca ígnea con fracturamiento moderado, no persistente. Los detritos de la roca fallada, que consistían en bloques de hasta 4 m de diámetro, cayeron a un río grande restringiendo un poco (pero no bloqueando) el flujo de agua.

Figura 26: Deslizamiento de rocas en talud natural.
