EVALUACIÓN DE LOS DAÑOS EN CONSTRUCCIONES RESIDENCIALES PRODUCIDOS POR EXPLOSIONES EN UNA PLANTA INDUSTRIAL

Carlos A. Prato ¹, Marcelo A. Cevallos ² y Antonio R. Godoy ³

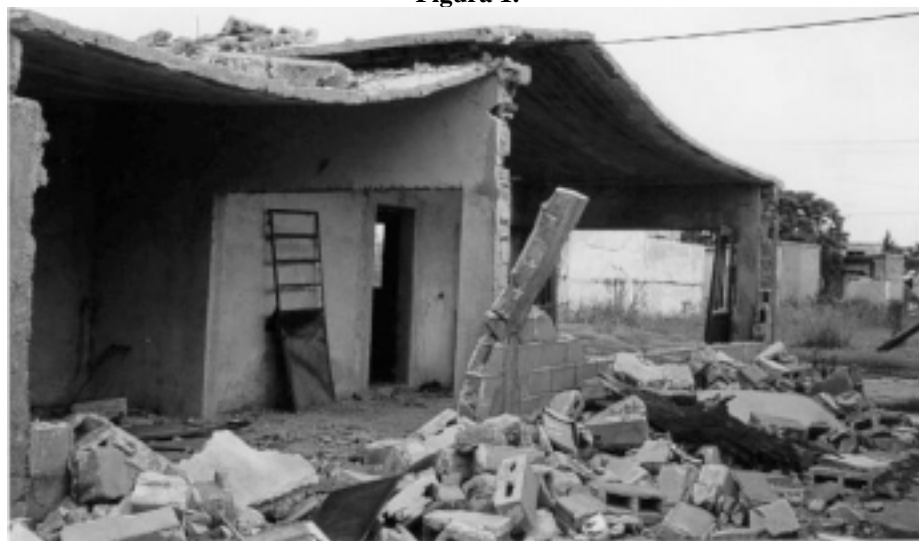
Figura 2.

En la Figura 2 se ilustra el estado de una vivienda construida con paredes de bloques de cemento y losa de techo de hormigón armado convencional. La pérdida del apoyo del techo produjo las deformaciones flexionales tan pronunciadas.

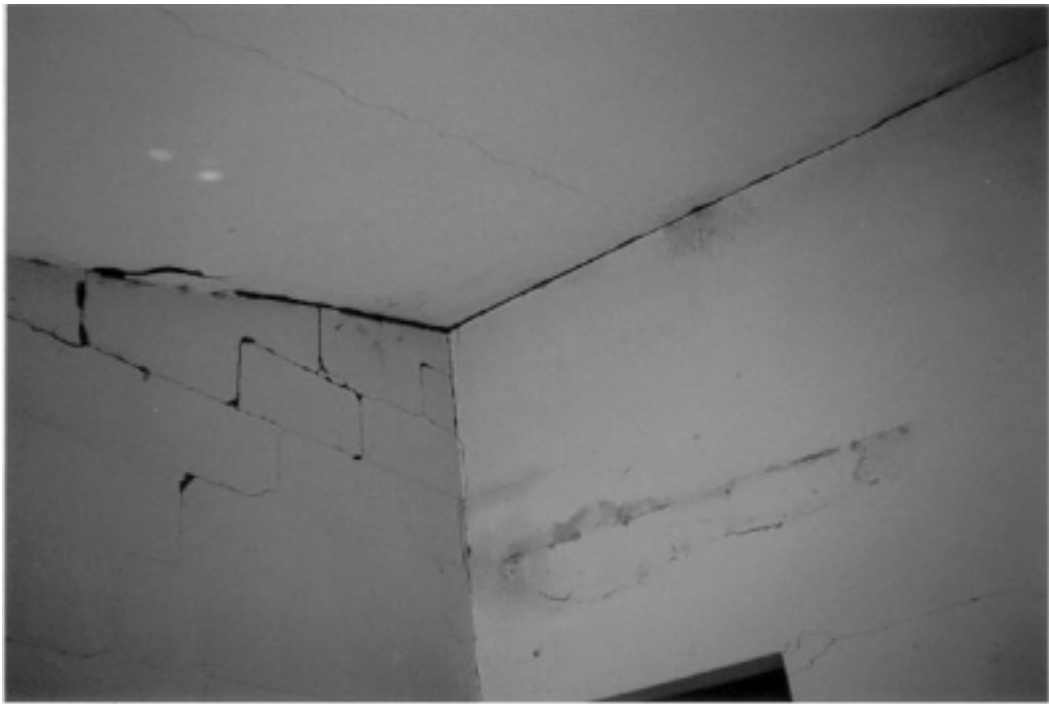
Figura 3.

En la Figura 3 se ilustra el desprendimiento de la losa de las paredes a lo largo de todas las líneas de apoyo. Se trata de una losa maciza de hormigón de 0.10 m de espesor sin revestimiento exterior, cuyo peso propio fue superado por la diferencia entre la presión exterior e interior debida a la explosión. Estos daños son característicos

de la situación en la zona 4 que incluye las dos primeras filas de manzanas adyacentes al costado de la planta próximo a la fuente de la explosión.

La sobrepresión máxima reflejada que surge de este análisis es suficiente para levantar los techos de hormigón de 10 cm de espesor de algunas viviendas como la ilustrada en la Figura 3, cuyo techo pesa aproximadamente 2500 N/m^2 . Es interesante que algunas viviendas tradicionales construidas en la década de 1950 con muros externos de mampostería de ladrillos cerámicos macizos de 0.30 m de espesor y techo horizontal de losa de hormigón armado de 0.15 m de espesor con una capa de tierra de espesor medio de 0.20 m y una cubierta superior de tejas cerámicas de 0.05 m de espesor no fallaron, aún las ubicadas a pocos metros de la cerca de la Planta. Estos techos tienen un peso total de aproximadamente 8500 N/m^2 , suficiente para no sufrir levantamiento bajo la sobrepresión interior por la explosión, estimada en 8000 N/m^2 .

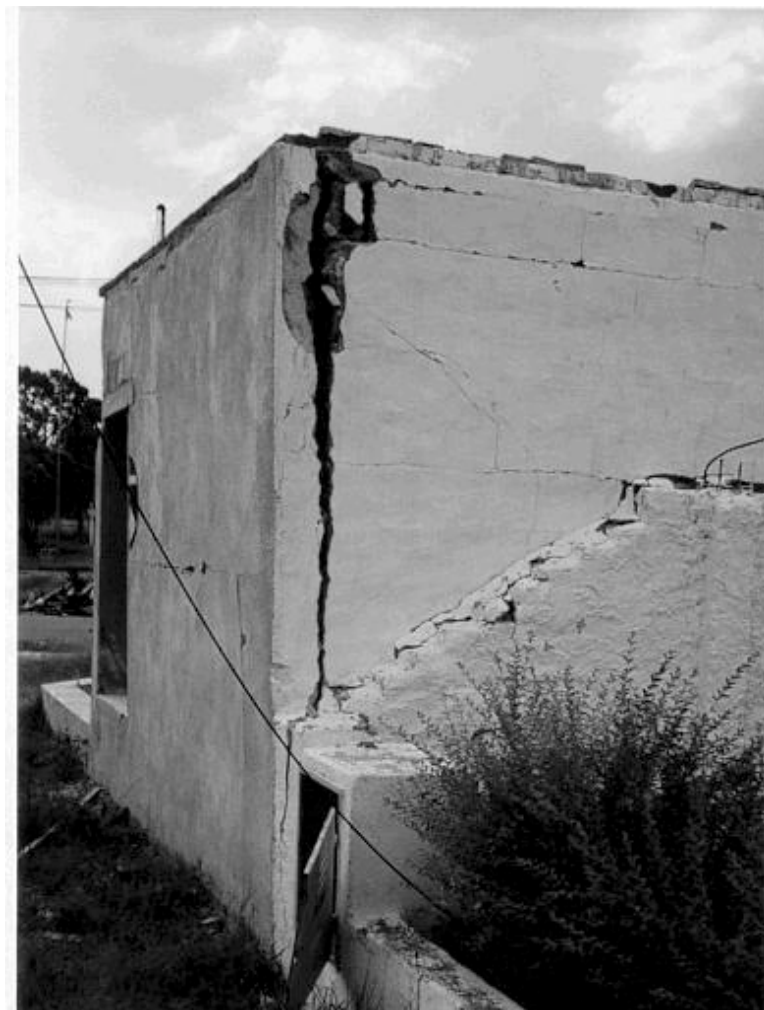
Figura 4.

Las Figuras 4, 5, 6, 7 y 8 ilustran el estado de paredes exteriores de viviendas de la zona más afectada. Estas paredes resultaron desplazadas hacia el exterior, evidenciando una tendencia generalizada por la cual los desplazamientos laterales de las paredes exteriores de las viviendas en la zona próxima a la explosión se produjeron hacia fuera, es decir como consecuencia de un exceso de presión interior respecto a la exterior, independientemente de la posición relativa de la pared respecto del lugar donde se produjo la explosión.

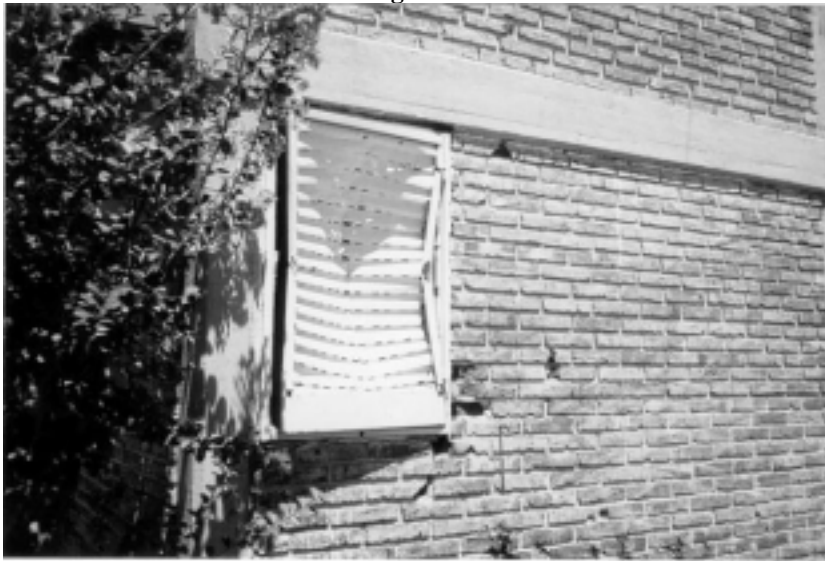
Figura 9.

Las Figura 9 y 10 ilustran el estado en que quedaron las paredes de una vivienda de dos plantas con una estructura de hormigón armado independiente de la mampostería. El postigo metálico de la Figura 9 fue vencido hacia el interior por la sobrepresión exterior. Se interpreta que el postigo actuó como fusible o punto débil de ese costado de la construcción. Por el contrario, la pared de la planta alta de la Figura 10 evidencia que la falla de la pared fue causada por la sobrepresión del interior respecto al exterior, a pesar que dicha pared estaba orientada enfrentando directamente a la fuente de la explosión. En esta figura también se puede observar que un postigo metálico quedó también deformado hacia fuera como consecuencia del efecto antes señalado.

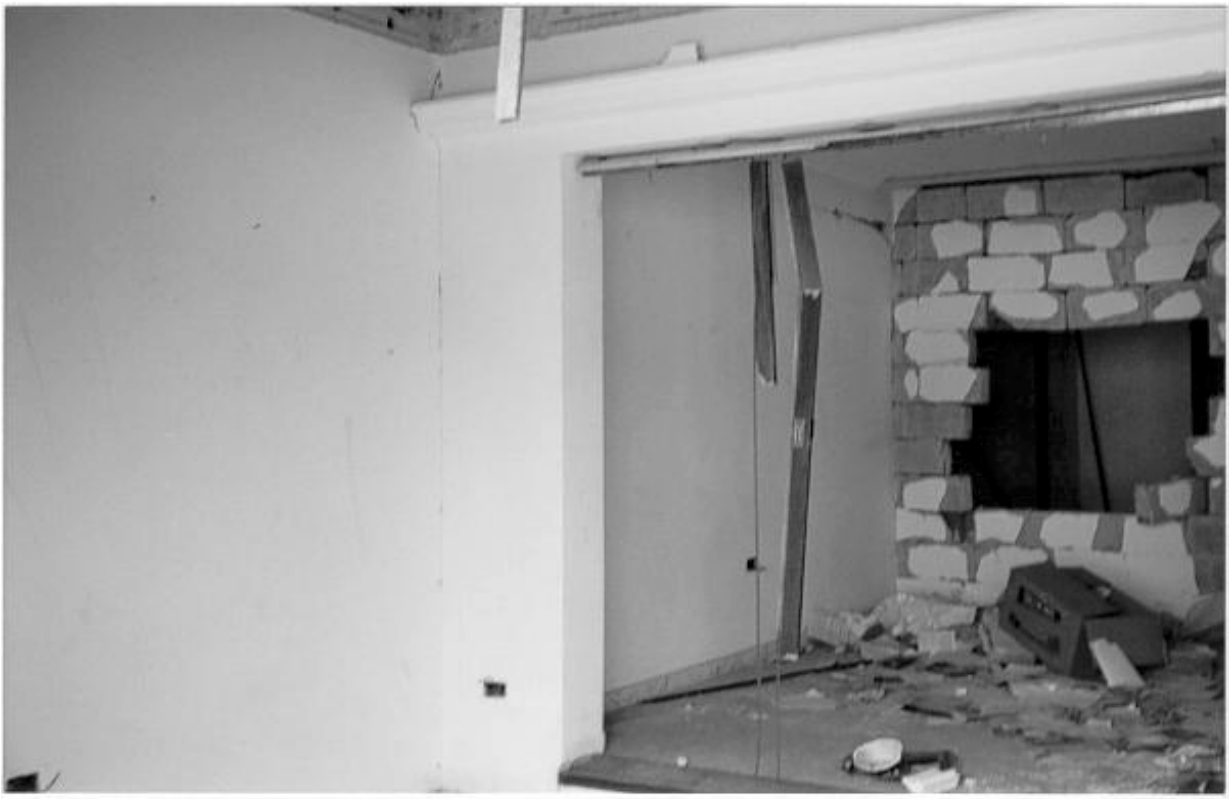
Figura 11.

La Figura 11 muestra la falla de un tabique divisorio de mampostería de bloques de cemento. Las paredes exteriores de mampostería de ladrillos cerámicos macizos de 0.30 m de espesor de esta construcción no presentaron daños apreciables.

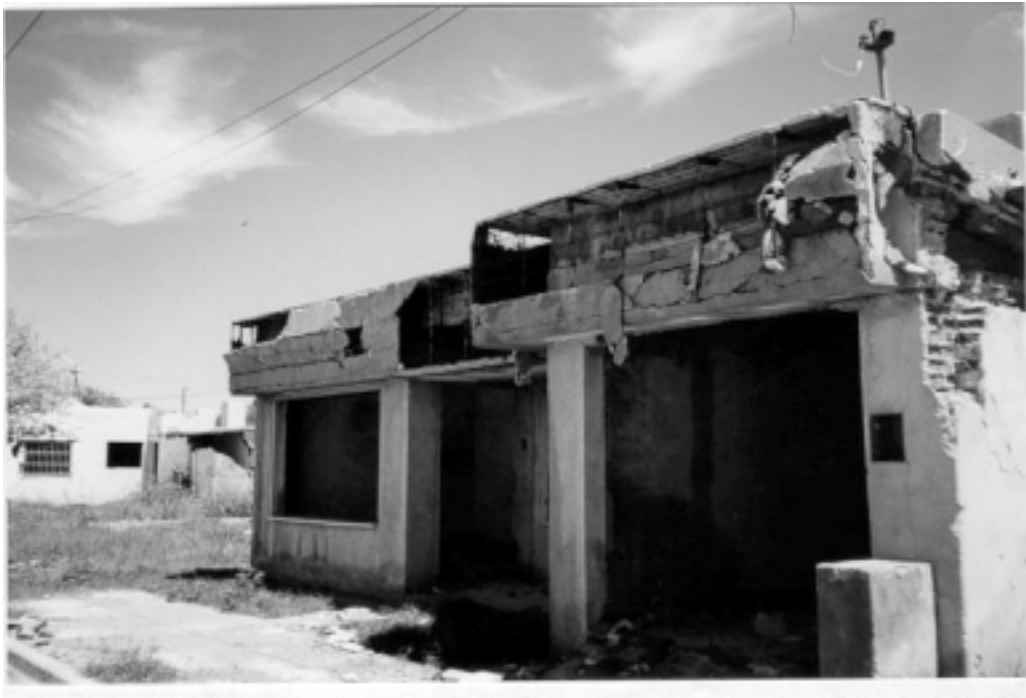
Figura 12.

En la Figura 12 se ilustra el efecto de las ondas de presión sobre la mampostería que alojan las cortinas de enrollar por encima de las ventanas. En ella se repite la situación observada en paredes de mampostería, en las que el daño sugiere el efecto de una mayor presión en el interior respecto al exterior. Una situación similar se observó en los daños a cielorrasos suspendidos que se deformaron hacia fuera con una configuración similar a la indicada de esta figura.

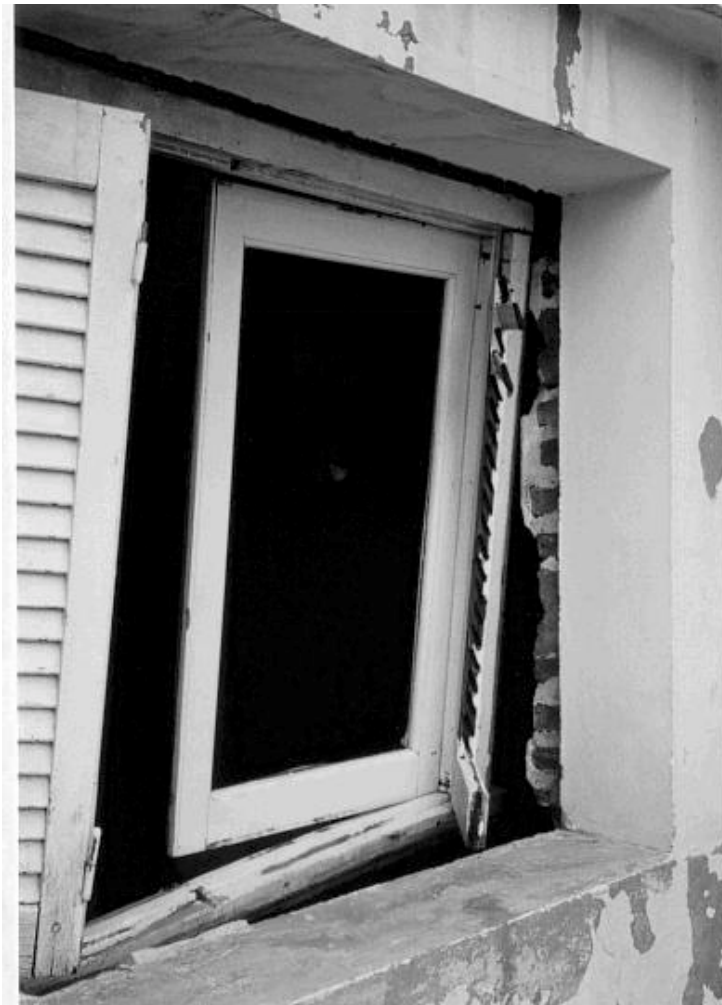
Figura 13.

La Figura 13 ilustra el daño típico del marco de una ventana arrancado de la mampostería, y la Figura 14 las fisuras en la mampostería próxima a puertas o ventanas de pequeñas dimensiones y suficiente resistencia, tales como puertas exteriores típicamente hechas de madera maciza de 1 a 2 pulgadas de espesor. En algunos casos, las aberturas de dimensiones apreciables como entradas a cocheras, en las que las hojas de la carpintería son muy deformables como se ilustra en la Figura 15, la rotura de la carpintería se produjo hacia el interior de la vivienda como resultado directo de la sobrepresión exterior, mientras que en otros casos como el de la Figura 16 lo hizo hacia el exterior. En todos los casos observados, la mampostería falló hacia el exterior como resultado de la sobrepresión interior, lo que además confirma que la resistencia lateral de la mampostería es mayor hacia el interior que hacia el exterior debido al apoyo que las paredes transversales y losas brindan a las paredes exteriores, situación que con frecuencia no ocurre en el sentido inverso por falta de anclajes o armaduras que impidan desplazamientos hacia el exterior.

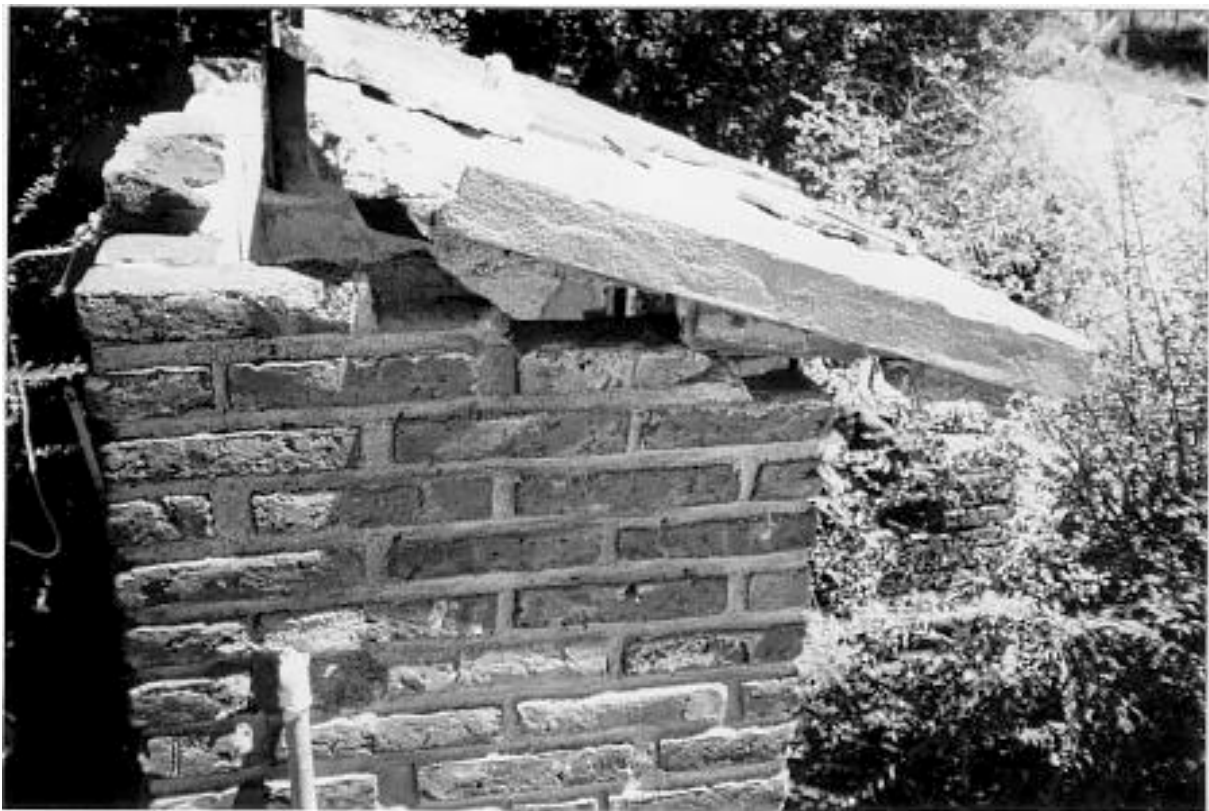
Figura 17.

La Figura 17 ilustra el estado en que quedó una casilla que alojaba cilindros de gas licuado que estaba ubicada a 250 m de la explosión principal. La Figura 18 presenta un esquema de la casilla con sus dimensiones. La cara exterior de la casilla al momento de la explosión se encontraba cerrada por puertas de chapa muy flexibles que fueron destruidas por la onda de presión sin oponer resistencia. Como consecuencia de la reflexión de la onda en la pared de fondo, el techo de la casilla que estaba simplemente apoyado en los muros laterales fue desplazado en contra del sentido de avance de la onda de presión, quedando desplazado 0.23 m.
