# Comportamiento Sísmico de los Edificios de Lorca

## Seismic behavior of the buildings in Lorca

Carreño, M. L., Lantada N., Irizarry J., Valcarcel J. A., Barbat A. H. y Goula X. (2012). Comportamiento Sísmico de los Edificios de Lorca. *Física de la Tierra*, Vol.24, 289-314.

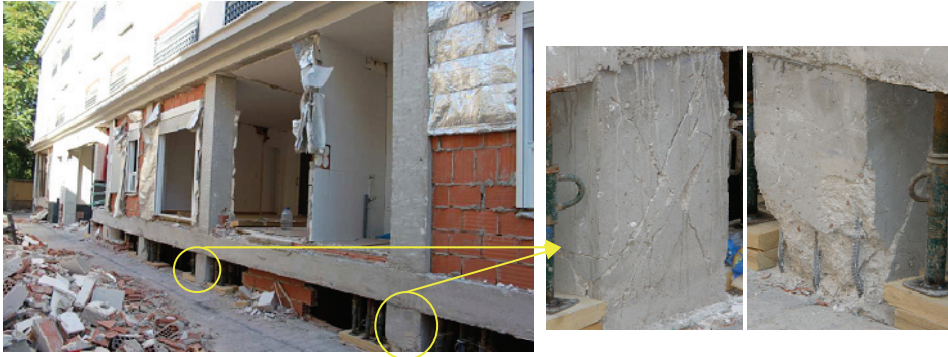
Entre los edificios más dañados por el terremoto de Lorca, se pudieron observar numerosos casos del efecto de pilar corto. La Figura 3 y la Figura 4 muestran ejemplos de los daños en pilares cortos en un edificio de construcción reciente apoyado en múltiples pilares cortos.

Fig. 3. Daños en un edificio con múltiples pilares cortos.

Sin embargo, existe la posibilidad de reforzar los edificios existentes con pilares cortos para evitar daños durante futuros terremotos (Barbat et. al, 2011). Posibles medidas de refuerzo consisten en rigidizar los pilares cortos aumentando su sección transversal o, incluso, sustituir las líneas de pilares cortos perimetrales de los edificios, correspondientes a las plantas semisótanos, mediante pantallas a cortante.

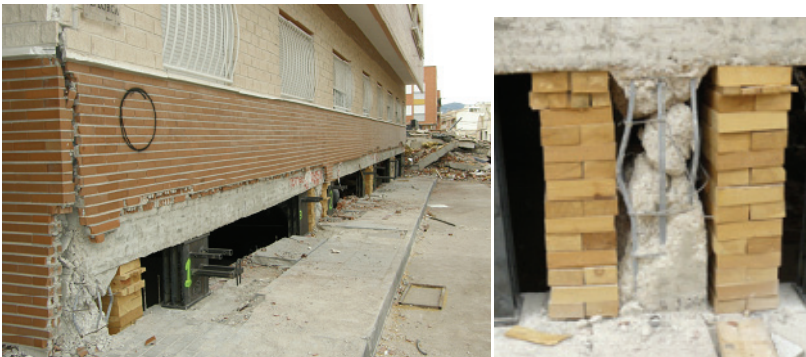
Fig. 4. Daños en otro edificio con múltiples pilares cortos.

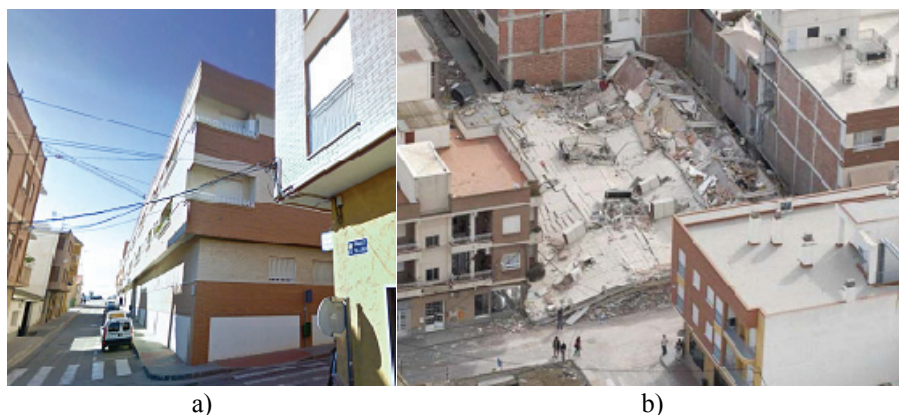
La Figura 5 muestra el único edificio que colapsó durante el terremoto, el cual corresponde a una estructura reciente de hormigón armado, localizado en el barrio La Viña, uno de los barrios más afectados de Lorca. Gracias al Google Street View podemos ver que antes del terremoto era un edificio en aparente buen estado (Figura 5a). Este edificio tenía una configuración similar a la del edificio de la Figura 4, apoyado en uno de sus lados sobre pilares cortos. Análisis preliminares (Murphy, 2011) indican que este edificio colapsó debido al fallo de estos pilares.

Fig. 5. Único edificio de hormigón armado que colapsó durante el terremoto: (a) edificio antes del terremoto disponible en el Google Street View y (b) vista tras el terremoto de Lorca (La Verdad, 2011c)

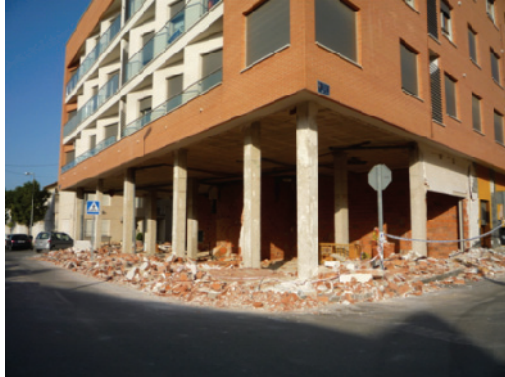
El efecto de planta blanda se observó en la mayoría de los edificios afectados por el terremoto de Lorca. La Figura 6 muestra los daños en un edificio que perdió los cerramientos de la planta baja debido a la mayor deformación de la misma por ser una planta blanda. La Figura 7 muestra otro edificio con daños concentrados en la planta blanda. Además de caer los cerramientos, se observaron daños en algunos pilares y algunos refuerzos longitudinales presentaban el efecto de pandeo.

Fig. 6. Pérdida de los cerramientos por el efecto de planta blanda.

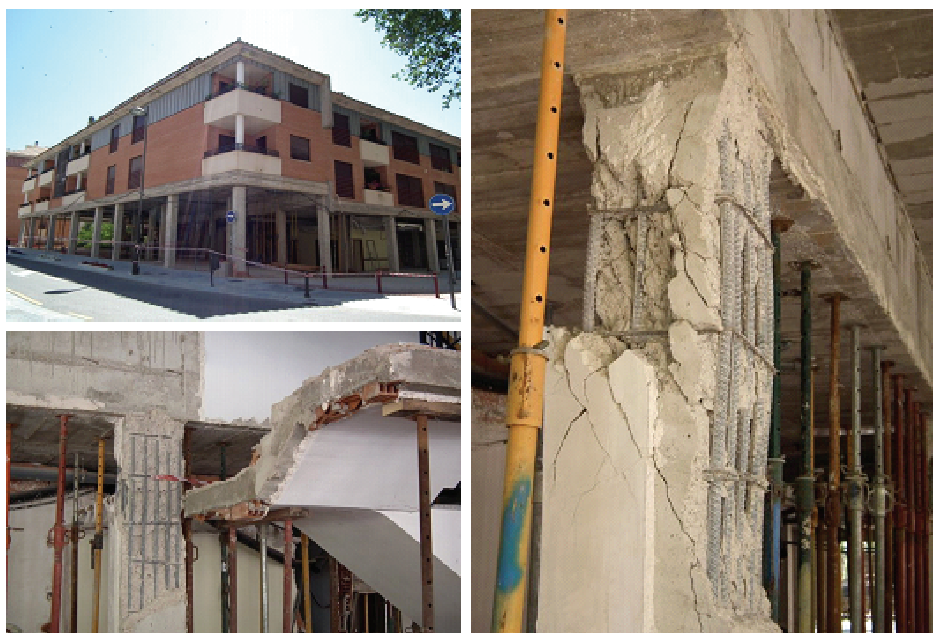
Fig. 7. Pérdida de cerramientos y daños a pilares en una planta blanda.

Tanto el Eurocódigo 8 como la Normativa de Construcción Sismorresistente Española (NCSE, 2002) consideran que los muros de relleno son elementos no-estructurales; aun así, su contribución a la rigidez lateral de la estructura debería tomarse en cuenta a la hora de dimensionar los elementos estructurales. En el FEMA 454 (FEMA, 2006) se presentan algunas soluciones para prevenir el efecto de planta blanda en plantas bajas que se desean mantener abiertas. Estas soluciones incluyen aumentar el número de pilares, añadir refuerzo lateral o arbotantes externos que contribuyan a aumentar la rigidez de esa planta para igualarla a las demás.

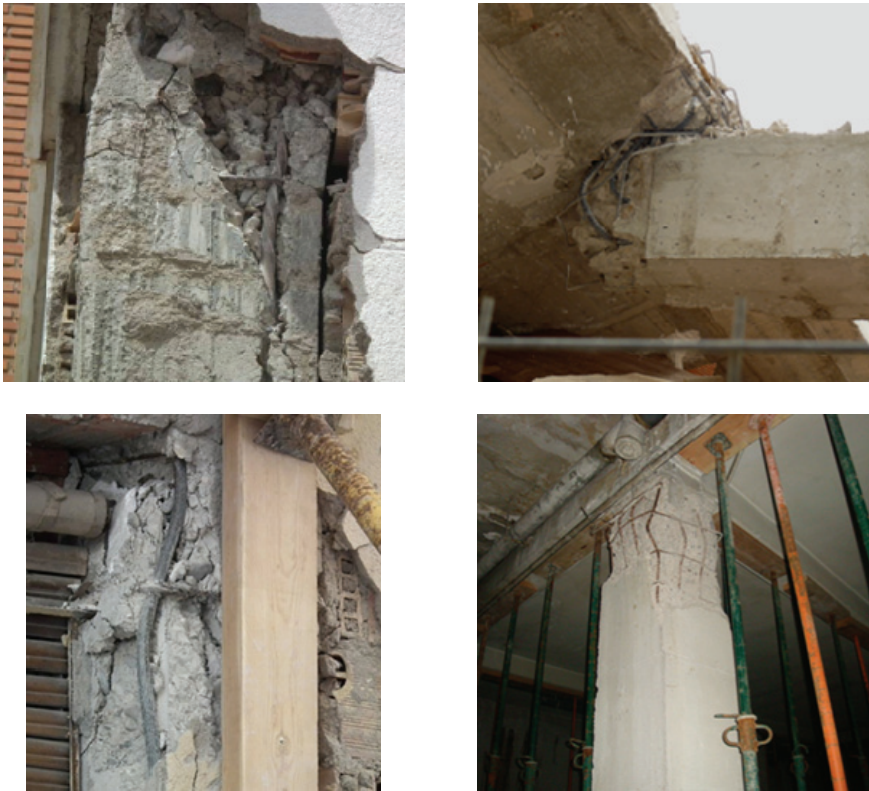
Se observaron muchos pilares dañados no sólo por los efectos anteriormente mencionados sino también por deficiencias en las armaduras de refuerzo, tanto longitudinales como transversales y en las uniones entre losas y pilares (Figura 8). Estas deficiencias incluyen el uso de acero no corrugado, excesiva distancia entre el refuerzo transversal y el pobre confinamiento de las armaduras. Dependiendo del año de construcción del edificio, estas características que llamamos “deficiencias” hoy en día, podrían haberse considerado normales y correctas en el momento de construirse el edificio.

Fig. 8. Posibles deficiencias en las armaduras de refuerzo identificadas en Lorca.

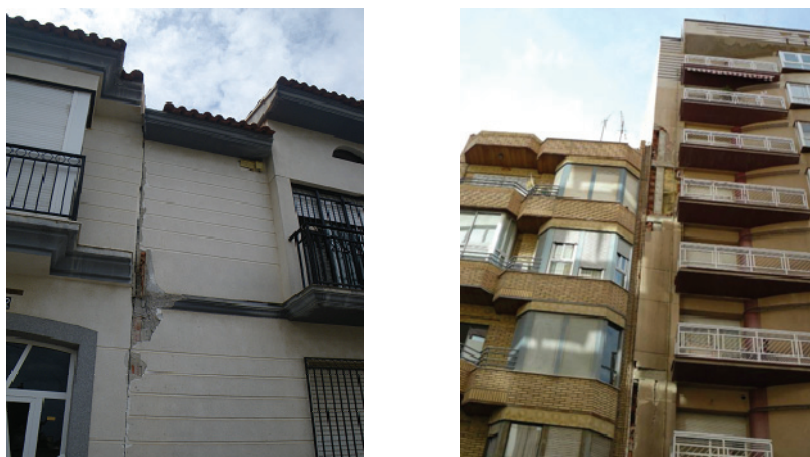
Durante la visita a Lorca se identificaron algunos casos de golpeteo como se muestra en la Figura 10. Los daños por golpeteo suceden porque el espacio que se deja entre los edificios es insuficiente para que los mismos puedan desplazarse lateralmente sin perjudicarse.

Fig. 10. Efectos del golpeteo observados en la visita post-terremoto a Lorca.

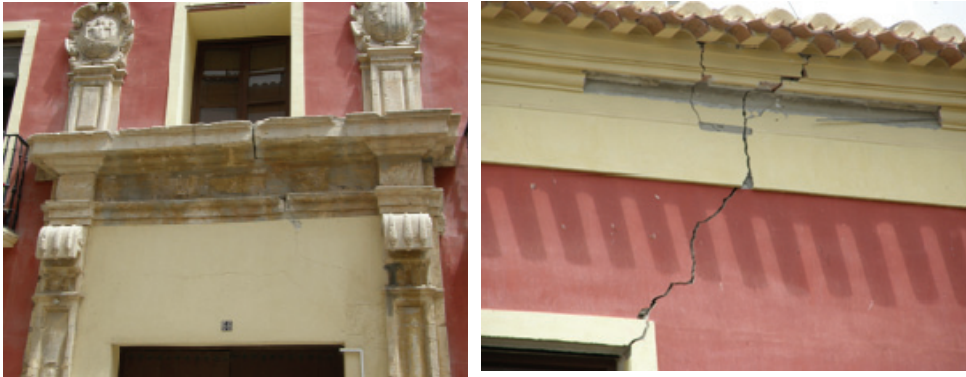
La Figura 11 muestra los daños en un edificio de mampostería no reforzada en aparente buen estado de conservación. Éste presenta agrietamiento local de sus muros debido a la acción de las cargas dinámicas producidas por el terremoto de Lorca. También se observan daños en las cornisas y en el dintel de la entrada principal.

Fig. 11. Daños en las estructuras de mampostería no reforzada.

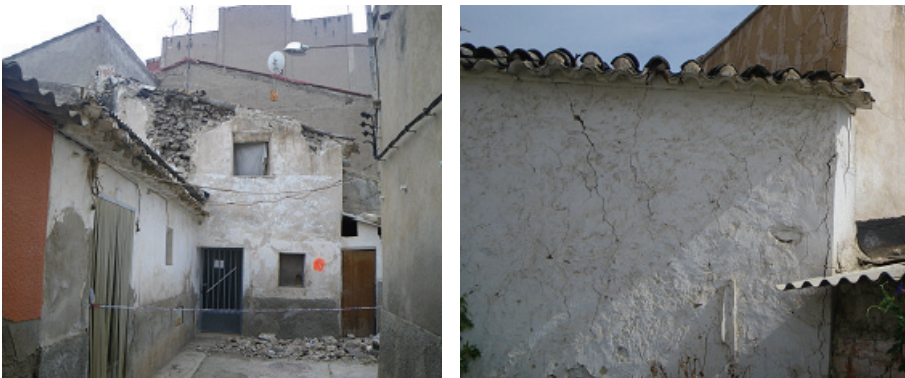
En la Figura 12 se muestran los daños a un edificio de mampostería no reforzada mucho más vulnerable que el anterior y en un estado de conservación deficiente. El mismo presenta daños importantes en parte de la fachada y de la cubierta, así como abundantes fisuras en sus muros.

Fig. 12. Daños en las estructuras de mampostería no reforzada.

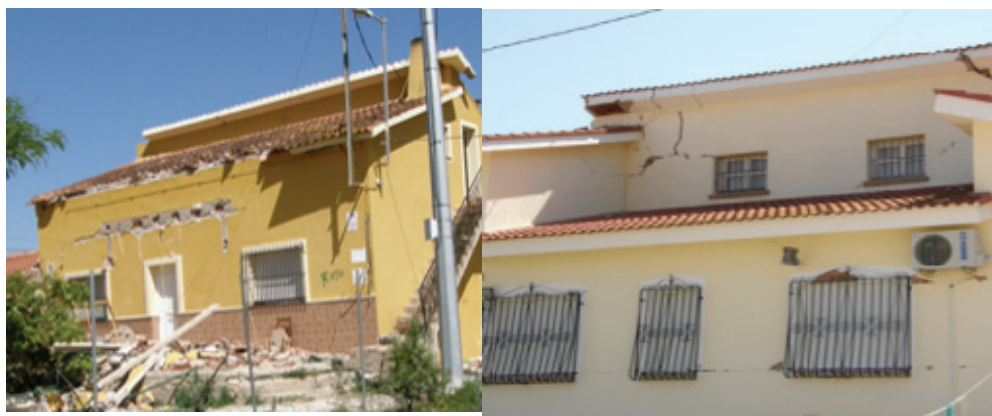
La Figura 13 muestra algunas estructuras con daños en la pedanía de *Diputación de Río* del municipio de Lorca. Los daños más frecuentes incluían muros de mampostería con múltiples grietas, desplazamiento y caída de los tejados, así como el desplazamiento de fachadas entre otros.

Fig. 13. Daños en viviendas unifamiliares en la pedanía de Diputación de Río en el municipio de Lorca

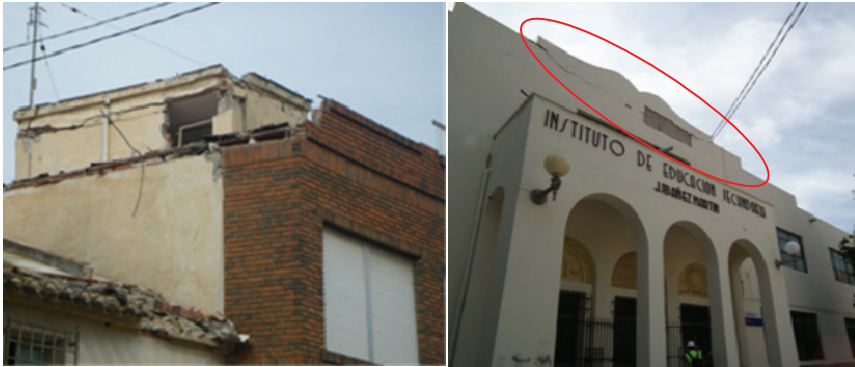
Se observaron parapetos de ladrillo no reforzados (Figura 14) que colapsaron cayendo sobre edificios contiguos o sobre la calle y chimeneas dañadas en casas residenciales (Figura 15).

Fig. 14. Elementos no estructurales no anclados a la estructura.

Los elementos no estructurales con el borde superior libre, como cornisas, antepechos, parapetos y chimeneas, deben enlazarse a la estructura, tal como lo requiere

la norma sismorresistente NCSE-02, algunas veces mediante un encadenado de coronación, para garantizar su estabilidad.

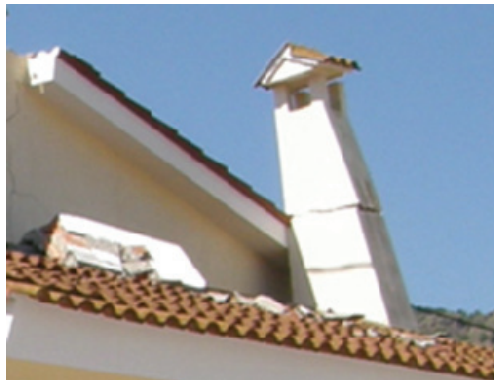
Fig. 15. Chimenea dañada por el terremoto en casa residencial

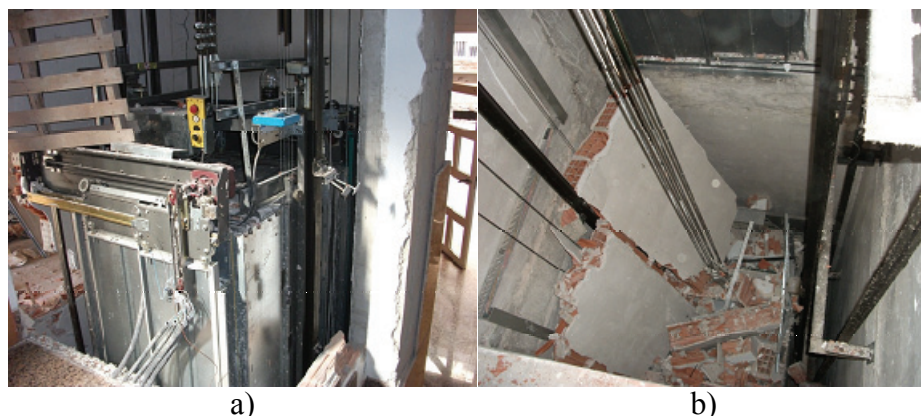
También se observaron daños en cajas de escaleras y ascensores (Orona-Pecrès, 2011), los cuales se presentaron principalmente en las plantas bajas y en las primeras plantas de los edificios, que debido a las mayores cargas de flexión/compresión han sido las más dañadas. En su mayoría se trata de derrumbos de los cerramientos de

los huecos de ascensor, generalmente de ladrillo, como los que se observan en la Figura 16.

Fig. 16. *a)* Vista de cabina desde el exterior por cerramientos derribados *b)* Cerramiento de ladrillo derribado sobre el techo de la cabina del ascensor.

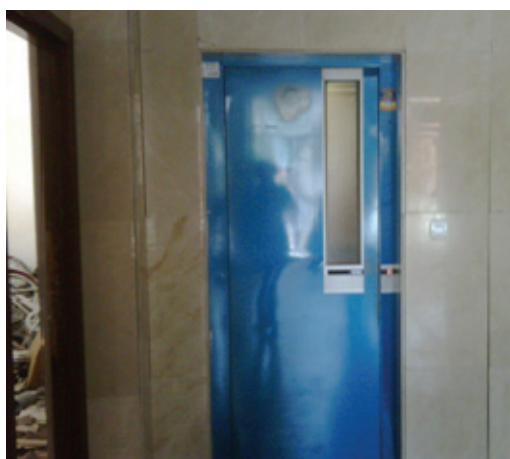
Las puertas exteriores de los ascensores en las plantas a nivel de calle han sufrido deformaciones por cargas de compresión y flexión, según la situación de éstas en el edificio (Figura 17).

Fig. 17. Puerta de ascensor deformada por cargas de compresión

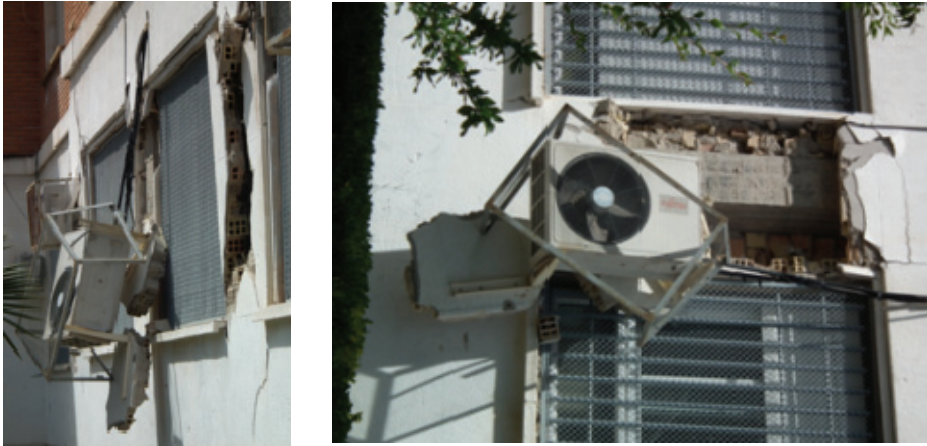
Se observaron algunos aparatos de aire acondicionado que quedaron suspendidos del cableado al desprenderse la fachada a la que estaba anclada su estructura metálica de sujeción (Figura 18).

Fig. 18. Aparatos de aire acondicionado anclados a la fachada, después del terremoto.

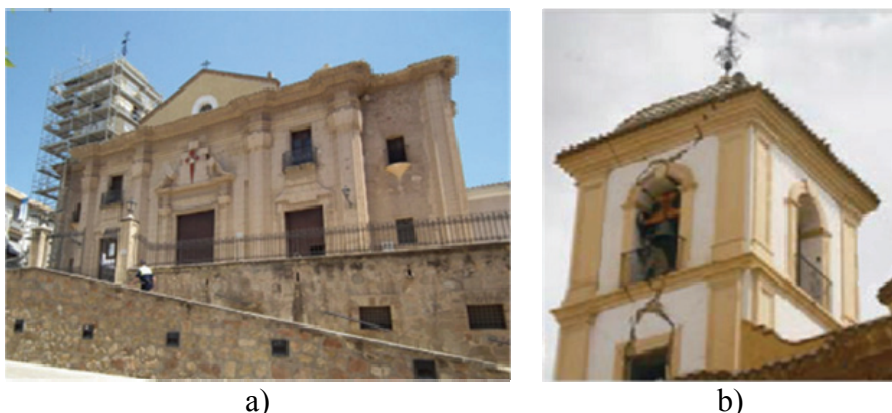
Una de las más afectadas fue la iglesia de Santiago. Construida en el siglo XV, sufrió daños durante el terremoto de 1674; se reconstruyó en 1781 y luego se vio afectada por varios incendios y por la Guerra Civil. En 1940 se comenzó un nuevo proceso de reconstrucción que incluyó la edificación del campanario. Desde afuera sólo se observaron daños importantes en su campanario (Figura 19). No obstante, esta iglesia ha quedado prácticamente en ruinas tras el terremoto. En el interior se observa el colapso del crucero y de la cúpula. Los muros y la parte restante de la cubierta se encuentran muy afectados por la acción sísmica (Figura 20).

Fig. 19. a) Fachada de la iglesia de Santiago y daños en su torre. b) torre del campanario pocos días después del terremoto (IGME, 2011)

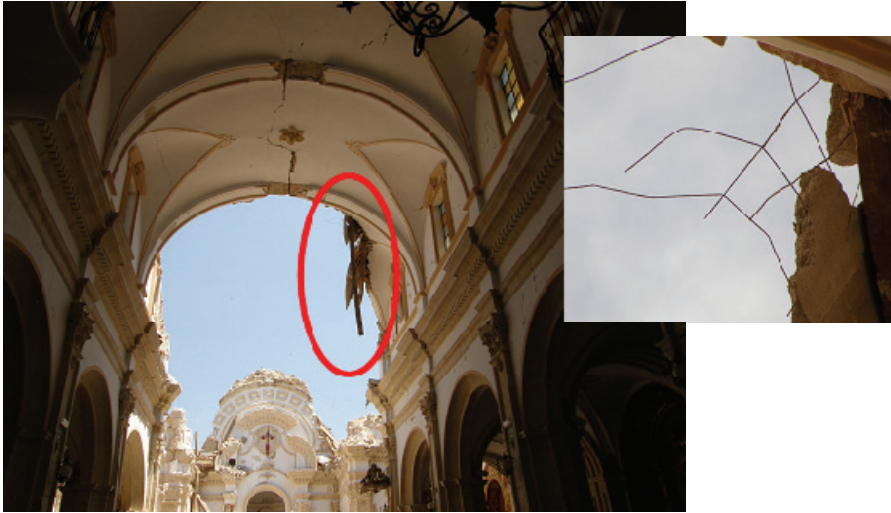
Fig. 20. Colapso de la cúpula y del crucero de la iglesia de Santiago y detalle de mallas de refuerzo

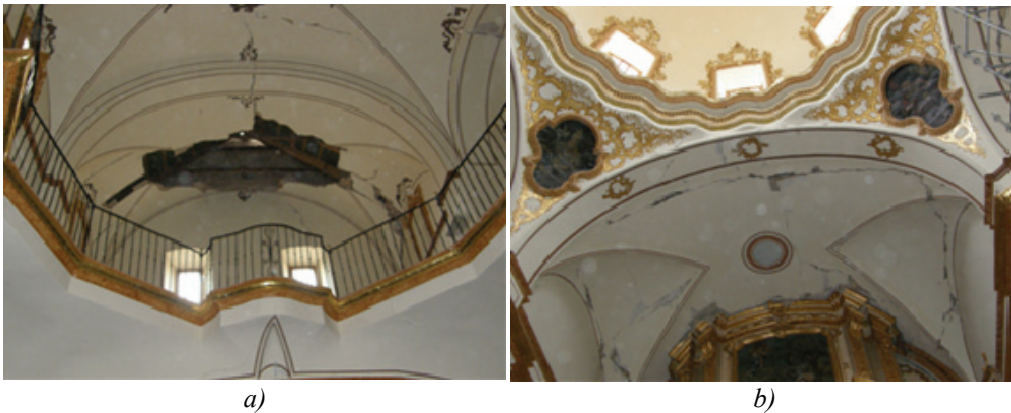
El convento y la Iglesia del Carmen se construyeron durante el S. XVIII. La Iglesia del Carmen ha quedado totalmente inutilizada y con riesgo de derrumbe a causa del terremoto. La iglesia tiene planta basilical, de tres naves y coro alto a los pies, en el cual se pueden ver los daños producidos por el terremoto (Figura 21a). También se observaron daños en los arcos situados bajo la cúpula levantada sobre un anillo ondulado (Figura 21b).

Fig. 21. Daños en el coro y arcos bajo la cúpula de la Iglesia del Carmen

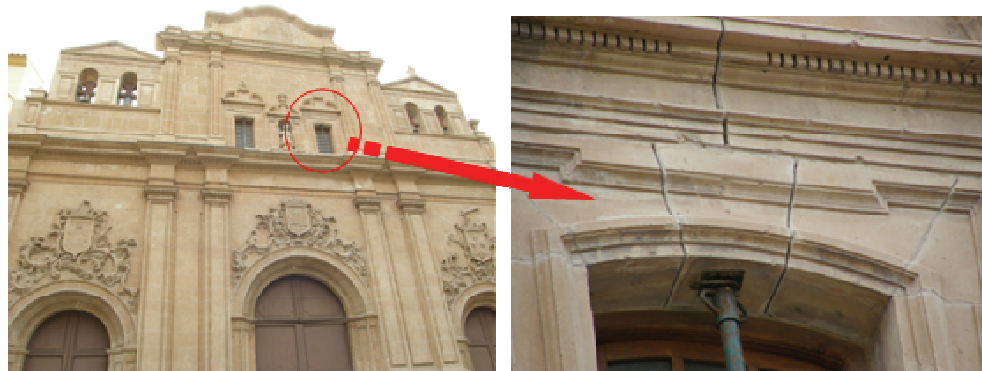
Su fachada pantalla está formada por dos cuerpos y coronada por frontón. En el cuerpo inferior se abren tres vanos en forma de arco de triunfo abocinados que se corresponden con las tres naves de la iglesia. Los daños en la fachada se aprecian en el vano central, que es el de mayor altura y ligeramente más amplio que los laterales, en correspondencia también con la altura de las naves. En la Figura 22 pueden observarse los daños en la clave de las ventanas bajo el frontón curvilíneo que remata la fachada.

Fig. 22. Daños en el arco de la fachada de la Iglesia del Carmen

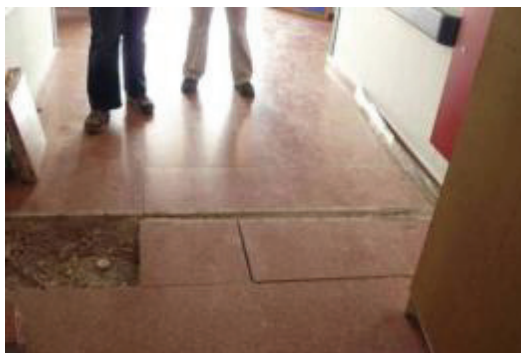
Los daños estructurales en el hospital fueron entre nulos y leves. No se identificaron fisuras significativas en pilares y forjados en la estructura original, ni tampoco deformaciones apreciables en los pórticos metálicos. En las juntas de dilatación de la estructura se encontraron desplazamientos que no representan daños estructurales considerables (Figura 23).

Fig. 23. Desplazamientos de la junta de dilatación

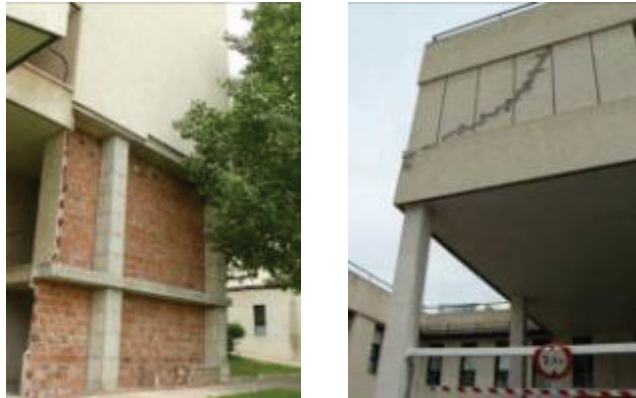
A pesar de que los daños estructurales fueron nulos y leves, se produjeron daños severos en elementos no estructurales que limitaron la funcionalidad del hospital. La instalación fue evacuada por consenso de los responsables del hospital y sus pacientes fueron transferidos a otros centros del Servicio Murciano de Salud. En la mayoría de los muros de fachada se encontraron daños entre nulos y leves. Se identificaron pocas zonas con daños entre graves y severos con agrietamientos y desprendimiento de los elementos de recubrimiento (Figura 24). Los daños observados en los muros internos son entre leves y moderados; no se identificaron zonas con agrietamientos considerables. En los muros de la escalera se presentaron fisuras que fueron reparadas rápidamente. También se presentaron fallas puntuales en las ventanas de la instalación (Figura 25a). Respecto a los falsos techos, en algunas zonas del hospital los daños observados varían entre fuertes y severos (Figura 25b).

Fig. 24. a) Colapso de muros de fachada; b) fisuras en muro de fachada

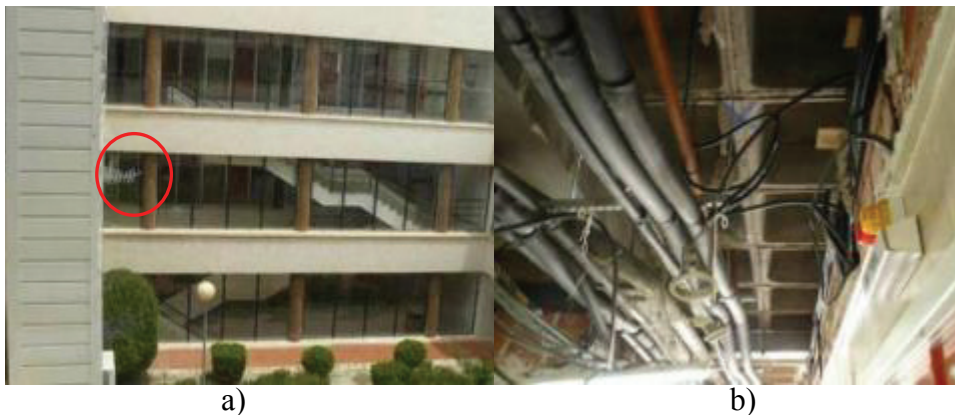
Fig. 25. a) Rotura de ventanas; b) daños en falso techo

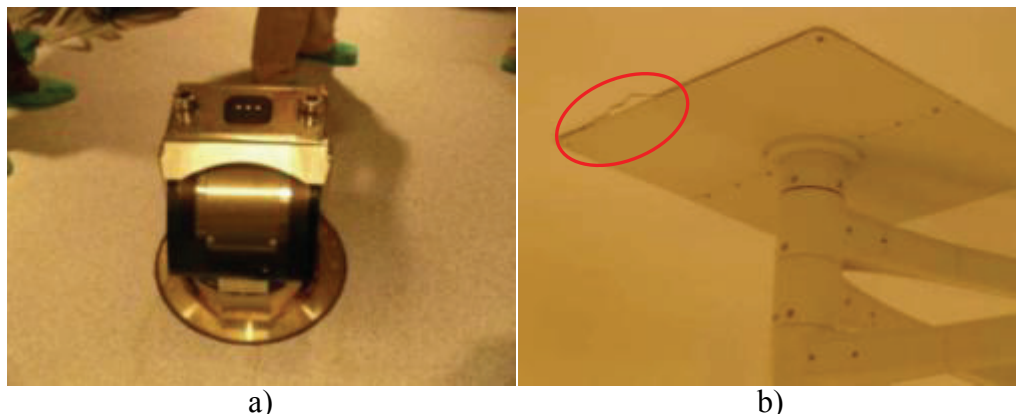
Por otro lado, el equipamiento médico del Servicio de Urgencias, Radiología y su laboratorio así como el de Anatomía Patológica y Diálisis no sufrió daños (Consejería de Sanidad y Consumo 2011a). En los quirófanos, se observó que la mesa de operaciones cuenta con un soporte anclado al suelo y el equipo auxiliar se encuentra

sobre mesas rodantes. En uno de los quirófanos se observó un ligero agrietamiento en la conexión de la lámpara al techo (Figura 26).

Fig. 26. a) Anclaje de la mesa de operaciones; b) conexión de la lámpara de los quirófanos
