EVALUACIÓN FORENSE Y LECCIONES APRENDIDAS DE FALLAS DE POSTE DE HORMIGÓN PRETENSADO EN PUERTO RICO DURANTE EL HURACÁN MARÍA¹

FORENSIC EVALUATION AND LESSONS LEARNED OF PRESTRESSED CONCRETE POLE FAILURES IN PUERTO RICO DURING HURRICANE MARIA

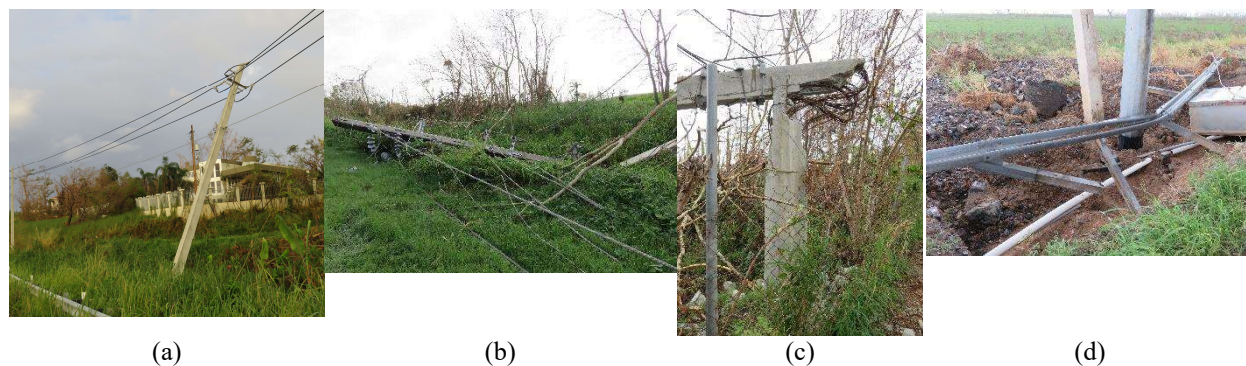
En la región oeste, se evaluaron postes en los municipios de Cabo Rojo, Hormigueros, Mayagüez, Añasco, Rincón, y Aguadilla. En la PR-102, km. 14.1 (Joyuda) Cabo Rojo un poste frente a la línea de costa falló aparentemente por la fuerza del viento y la caída de los postes de madera aledaños al mismo. Este poste estaba en una curva, sin tensor al lado opuesto. La base fracturada tenía un color diferente, lo que posiblemente representa signos de deterioro previo al evento. Además, el poste tenía varias grietas posiblemente preexistentes. El poste no tenía marcas de identificación visibles y su sección transversal es rectangular, lo que sugiere que es de tipo H6 fabricado antes de 1999.

En la carretera PR-100, km. 3.1 en Cabo Rojo se presentó el caso de rotación del poste debido al empuje del viento y la posible saturación del suelo que rodeaba la base del poste. Se produjeron fallas similares en otras áreas y otros ejemplos se muestran en la discusión del tema en otras regiones de estudio.

En el municipio de Hormigueros, se encontró un grupo de postes fallidos en la carretera PR-2, a lo largo de la rampa de salida hacia la carretera PR-100. En el momento de la inspección, la mayoría de los árboles fueron removidos. Sin embargo, luego del paso de la tormenta se observó una gran cantidad material vegetativo sobre los postes y la rampa de salida. Se puede inferir que la caída de estos árboles tuvo un efecto directo la caída estos postes. Se observaron fallas alrededor de 2 pies desde el punto más bajo al nivel del suelo y en elevaciones más altas. Se observó hormigón triturado en uno o ambos lados junto con cables rotos pretensados en un lado. La falta de aros (estribos) en la zona de falla fue evidente en todos los postes.

En Mayagüez se observaron varias fallas de postes, principalmente cerca del centro de la ciudad. La causa principal de la falla fue la carga adicional impuesta por los árboles caídos. Fallaron tres postes en la zona llamada Manantiales, en la carretera Manantiales y el callejón sin salida de la calle Antonio Cruz Núñez. El árbol caído quedó cubriendo los cables eléctricos. La fuerza adicional en los alambres que creó este árbol hizo que el poste fallara, transfiriendo la carga al siguiente poste y haciendo que también fallara. Estas líneas son perpendiculares a las líneas que corren paralelas a la carretera Manantiales. Se observó que el Poste siguiente en la intersección de las dos líneas no tenía un tensor. Un tercer poste fue derribado por la carga adicional en sus cables y falló a una altura de aproximadamente 10 pies desde la parte inferior. Este poste cayó en una entrada residencial. Estos postes son del tipo H6, de 45 pies de largo y fabricados en 1990. Se observó una falla en el nivel del suelo para los dos de los postes observados, y en una mayor elevación para el Poste 3. El hormigón aplastado en uno o ambos lados se observó junto con fallas de cables pretensados en un lado. La falta de estribos en la zona de falla fue evidente en todos los postes.

Otros casos relacionados con árboles que se cayeron creando tensión en los cables y causando la falla de los postes se encontró en un poste en la avenida Sonsire cerca de la urbanización Los Versalles. Un árbol muy grande cayó sobre el poste y los cables, derribando el poste. Ningún otro poste de hormigón falló. Un poste de madera que estaba cerca del poste de hormigón también fue derribado por el árbol. Otra falla causada por la caída de árboles fue en la intersección de PR-108 con PR-65. Un árbol muy grande y viejo de la colección de árboles de la Estación Experimental Agrícola UPRM fue derribado sobre la carretera 108, derribando el poste de hormigón. El tipo de poste es H4, de 45 pies de largo, fabricado en el año 2000.

Otra situación que afectó los postes en el área oeste fue la inundación de áreas aledañas a los ríos que se salieron de su cauce y recorrieron los valles aledaños llevando un gran caudal que afectó toda la infraestructura a su paso. Este fue el caso para los postes de hormigón dañados sobre la carretera PR-2 en Añasco alrededor del km. 145. En el momento de la evaluación, la Autoridad de Energía Eléctrica (PREPA) ya había levantado los postes a excepción de uno que estaba dañado. El examen del sitio reveló que los postes se podrían haber caído después de que el río Añasco inundó su valle, recorriendo las bases de los postes. El tipo de postes en esta área era H4, de 45 pies, fabricados en 1995.

Otra condición de falla en los postes que se observó en el municipio de Rincón, corresponde a un poste de soporte de esquina. La falla más notable fue de un poste tipo H6, de 60 pies de largo fabricado en 2001. Ninguno de los postes que lo rodeaban sufrió daños y los árboles cayeron en una dirección casi paralela a la carretera y los cables. Sin embargo, este poste era un soporte de esquina independiente (sin cables tensores). Las líneas de servicios públicos cambian de dirección en un ángulo de 90 grados para alimentar a un hotel cercano. Los árboles golpearon las líneas perpendiculares a la carretera y derribaron el poste. Similar a otros casos observados, el poste falló a aproximadamente 10 pies sobre el nivel del suelo.

Una condición adicional de falla de los postes de hormigón que se observó en la evaluación fue en el municipio de Aguadilla. Se encontró un poste de hormigón dañado en la PR-110, km. 27.7, frente a la fábrica de Hewlett Packard. Este poste estaba frente a un negocio, no rodeado de árboles o cualquier otro objeto que podría haber caído sobre las líneas. Este poste tenía un transformador, líneas de distribución y líneas de comunicación. También servía de apoyo mediante un tensor para un poste de madera que se encontraba del otro lado de la carretera. Sin embargo, el poste evaluado tenía tensor de equilibrio hacia el suelo. Este poste aparentó haber caído atravesando la carretera. Dado que no hay árboles rodeando el poste, su falla puede haber sido causada por el viento combinado con la sobre tensión producida por el poste de madera que se inclinó del otro lado de la carretera. El poste es del tipo H3, de 40 pies de largo y fabricado en el año 1996. La falla ocurrió a nivel del suelo y se notó el hormigón triturado en el lado donde descansa el transformador, mirando hacia la carretera, y de donde hala el poste de madera. Se cortaron todos los cables pretensados y no se encontraron aros (estribos) en la zona de falla en el momento de la evaluación. No se pudo confirmar si el daño en los cables ocurrió en el momento de la caída o por el equipo de limpieza. En la Figura 6 se muestran ejemplos de fallas de la región oeste.

Figura 4: Ejemplos de fallas de postes en la región oeste – (a) falla en la fundación, (b) efecto en cadena por caída de vegetación, (c) poste de esquina tirado por vegetación sobre cables, (d) erosión en la base por inundación de río.

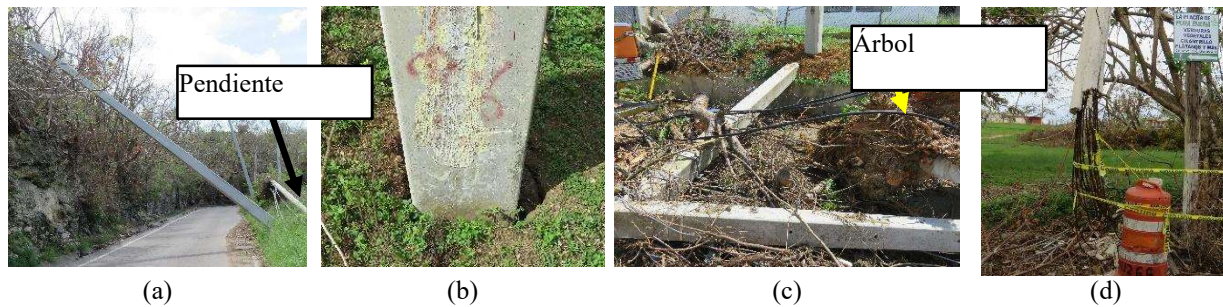
En la región noroeste de Puerto Rico, se evaluaron postes en los municipios de Isabela, Moca y Quebradillas. Isabela se encuentra en la costa, cerca de donde el ojo del huracán María salió de la isla. Al igual que en otras zonas estudiadas, la cantidad de postes de hormigón dañados fue pequeña. En la carretera PR-4466 en la intersección con la PR-466 se encontró un poste inclinado, mientras que luego de este poste se observó una línea de postes de hormigón intactos. Más adelante en esta carretera se encontraron dos postes dañados. La observación de la falla sugiere que estos postes fallaron en la base. El poste 1 estaba estructuralmente intacto pero inclinado sobre la carretera. El poste 2 también se inclinó, pero parecía que había fallado cerca de su parte superior durante la caída. La observación de la parte inferior muestra que el poste también se inclinó debido a la saturación de la base y la proximidad de la pendiente a la zona lateral de presión pasiva del suelo. Sin embargo, se pudo ver que la sección estaba intacta en la base. Estos postes son del tipo H4, de 45 pies, fabricados en 2008.

En la carretera PR-459, entre los kilómetros 14.9 y 15.3, se observaron cuatro postes fallidos tipo H4, de 45 pies de largo fabricados en 1992. Tres de ellos mostraron fractura en el nivel del suelo, y el último tenía falla en el suelo (intacta en la base). En este lugar, no se observaron árboles cerca de los postes. Un testigo entrevistado afirmó que el viento derribó los postes y muchos árboles en el lado opuesto de la carretera. El movimiento de tierra en la base indica una oscilación excesiva del poste durante el evento de viento.

Se observaron las fallas en varios postes típicos de tipo H3 octogonales de 40 pies de longitud en un área residencial cerca del centro de Isabela a lo largo de la carretera PR-459. Nos llamó la atención que la mayoría de los postes estaban severamente deteriorados, mostrando grietas longitudinales del refuerzo oxidado. Las grietas podrían haberse abierto como consecuencia del desplazamiento ocurrido durante la tormenta. Ninguno de los postes falló, pero constituyen un peligro por las condiciones deterioradas en las que quedaron. Sin embargo, justo en la entrada del centro de Isabela se encontró un poste octagonal H3 que muestra un deterioro severo del óxido de refuerzo y grietas longitudinales. Un vecino del área que estaba patrocinando un negocio cercano indicó que informaron la condición del poste a la PREPA antes de la llegada del huracán. También indicó que la pértiga falló durante el paso de María.

En el municipio de Quebradillas, carretera 485, km. 1.0, tres postes de hormigón sin marcar fallaron después de que un gran árbol cayó sobre uno de ellos durante el huracán. En el lugar se podía ver el árbol que causó la falla. Esto fue corroborado por un empleado de PREPA que estaba trabajando en el sitio. Indicó que los postes fallidos eran viejos (no había información precisa) pero que eran de buena calidad. El empleado también indicó que un cuarto poste sufrió una falla en la base y que fueron capaces de reutilizarlo en el mismo lugar. Uno de estos postes se probó usando el martillo “Schmidt” (ver sección 2). En el momento de la visita, se estaban instalando postes nuevos y los empleados de PREPA estaban levantando las líneas eléctricas. Ejemplos de fallas observadas en la región se presentan en la Figura 7.

Figura 5: Ejemplos de fallas de postes en la región Noroeste – (a) falla en fundación, (b) separación del suelo en la cimentación debido a la oscilación por viento, (c) falla causada por vegetación (árbol), y (d) deterioración por oxidación en el refuerzo.

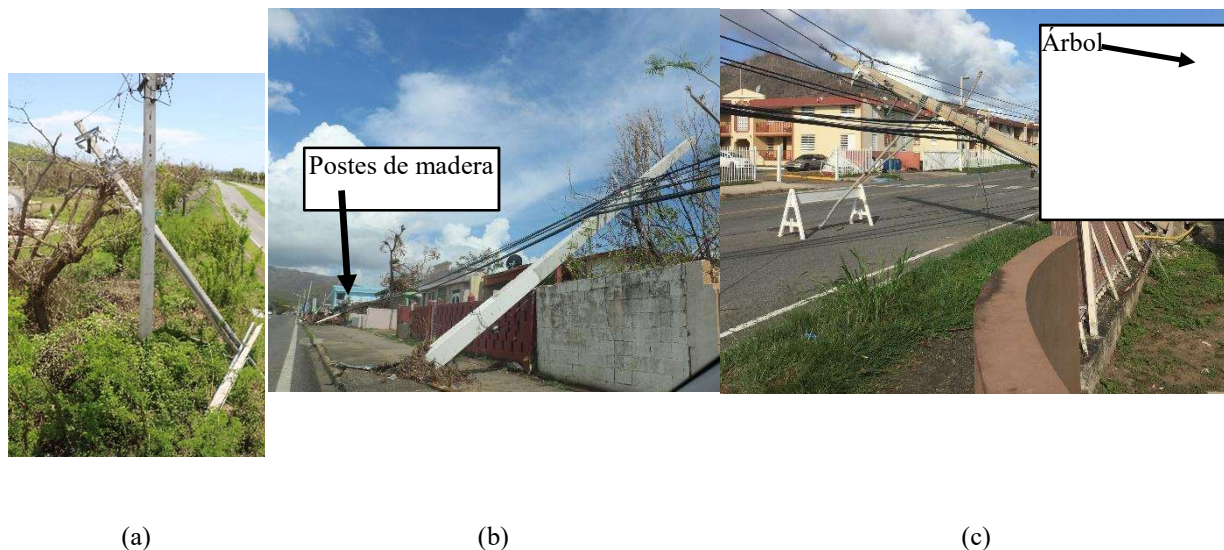
En la región sur, se evaluaron postes en el municipio de Guayama y Maunabo. En el km. 89.7 de la carretera PR-53 donde se ubica el paso elevado sobre la PR-713 antes de llegar a la ciudad de Guayama, se encontraron dos postes muy cerca uno del otro, uno de los cuales presentaba falla de la cimentación. Varios postes de madera ubicados al lado fallaron. La escena sugería que los postes de madera fallaron por el efecto del viento, y halaron e hicieron caer el poste de hormigón. El poste de hormigón estaba ubicado en un pequeño talud de tierra que reduce el confinamiento en la base, perdiendo la presión del suelo pasivo. El poste es de clase H6, de 45 pies de largo, fabricado en 2004.

Ingresando a la ciudad de Guayama, en la carretera PR-54, km. 1.6, dos postes H6 fabricados en 1990 y de sección rectangular fueron derribados por el viento. Los postes habían sido reemplazados en el momento de la visita, pero los postes que colapsaron aún estaban en el lugar junto a los nuevos. Un testigo entrevistado indicó que los postes cayeron en dirección perpendicular a la carretera, bloqueando el paso. La inclinación del poste de iluminación hacia la carretera sugiere que esa fue la dirección del viento. El testigo también indicó que en el sector llamado Valles de Guayama, junto a la zona de los postes caídos, la mayoría de los postes de madera habían fallado. La falla de los postes de madera se pudo observar durante la evaluación. Es notable la saturación de equipo y cables de sistemas de comunicación en estos postes. Un poste de hormigón usado para comunicaciones fue derribado, pero no falló. La causa del colapso podría haber sido una consecuencia de la falla de los postes de madera que arrasaron toda la línea.

En la avenida Kennedy (PR-760) en Maunabo, km. 0.5, dos postes de hormigón del sistema de distribución de energía fallaron aparentemente debido al viento. Sin embargo, evaluando vistas producidas por “Google Maps” previos al huracán muestran un gran árbol pegado a las líneas eléctricas que no existía luego de la tormenta. Esto sugiere que este árbol podría haber contribuido a la falla de los postes, pero se habían limpiado todos los desechos en el momento de la visita. La mayoría de los postes estaban dentro de las propiedades de las viviendas y destruyeron las vallas de perímetro de estas propiedades. Los postes que fallaron eran de tipo H4 de 45 pies de largo fabricados en 2008. Los postes también están saturados por cables de comunicación y fibra óptica. También se pudo observar que había muy poco espacio entre la base del poste y el anclaje de la guía del tensor. Los postes fallidos no tenían ninguna marca, y su sección era rectangular. La observación de la sección de fractura reveló que las paredes del poste son más delgadas que los postes fabricados más recientemente. En esta misma área se observó un segundo poste fallido. Este no tenía guía. También se notó que estaba ubicado dentro de una propiedad de residencia. Algunos ejemplos de los daños observados se presentan en la Figura 8.

Figura 6: Ejemplos de fallas en postes en la región Sur – (a) falla por perdida de presión de suelo en la base, (b) falla por exceso de cableado de servicios que causó falla en cadena (en la misma línea se observan postes de madera), y (c) falla por vegetación (postes sin marca, que se encuentran dentro de las propiedades. Se observó árbol en foto de “Google Maps”).

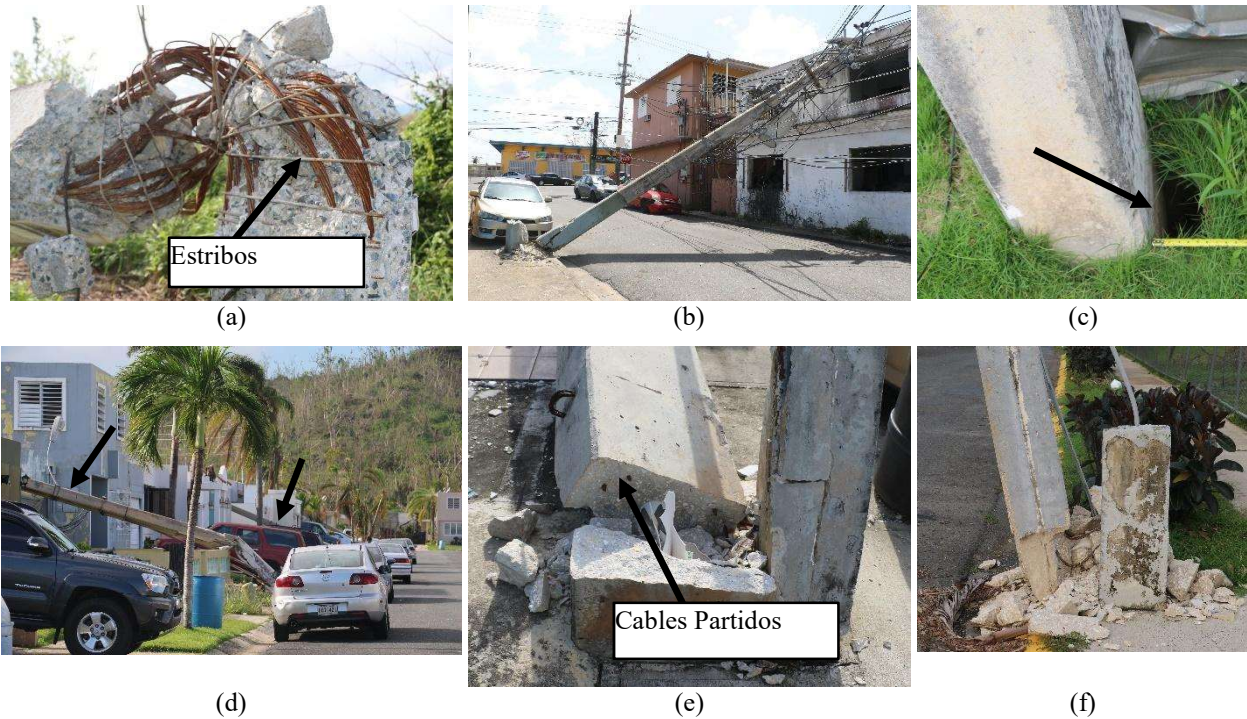
En la región centro-este, se evaluaron postes en el municipio de Caguas. A lo largo de la carretera PR-32 (Avenida Luis Muñoz Marín) y del Boulevard Cristóbal Colón de Caguas, se encuentran varios postes de hormigón cerca de las instalaciones comerciales. La mayoría de estos postes son H6, de 65 pies de largo, con líneas secundarias de transmisión, distribución y comunicación. También hay postes de 45 pies tipo H4 que se usan para distribución y comunicación. En la visita de inspección se observó una colección de postes que fallaron a lo largo de la carretera PR-32. Debido a la congestión en los postes, como uno falla, hay una reacción en cadena o efecto dominó donde si un poste es derribado por impacto de vegetación o carga de viento, tira de los otros. Los postes dañados estaban marcados con un sello “INTERSTRUCT CORP” de 45 pies de largo, pero la fecha de fabricación no era legible y no se encontró una marca de fecha en la cara de hormigón, sugiriendo que los postes fueron fabricados antes de 1998. Los postes dañados eran tipo H6 de 45 pies de largo, fabricados en 2000. La zona de falla típica estaba entre 2 pies y 7 pies desde el nivel del suelo, mostrando hormigón triturado en un lado y grietas en la flexión en el lado opuesto.

Alrededor de 10 postes de tipo rectangular H8, 55 pies de largo fabricados entre 1985 y 1987 fallaron en Urb. Parque del Monte en el sector de Cañabón. Se produjo una falla en el eje débil en el nivel del suelo. No se observaron señales de cable guía en ninguno de los postes evaluados en ninguna dirección. Se observó hormigón aplastado en el lado de inclinación y ruptura de cables de acero pretensados en el lado opuesto. También se observó desprendimiento en el lado de la tensión junto con grietas de flexión. La falta de estribos en la zona de falla fue evidente y las grietas sugieren que el espaciado de los estribos fue de alrededor de 12 pulgadas.

Se encontró además que falló un poste tipo H8, de 65 pies de largo de año desconocido. El espaciamiento de los estribos y los postes cercanos sugieren que es posterior al huracán Georges (1998). Estos postes estaban ubicados al final de la línea de subtransmisión en Urb. Parque del Monte con una serie de 6 postes tipo H8 rectangulares fallidos fabricados en 1985. Se observó hormigón triturado en la zona de falla ubicada a unos 5 pies del nivel del suelo, pero no se observó falla de tensión en los cables de acero expuestos.

Ejemplos de algunas de las fallas observadas se presentan en la Figura 7. Estos casos muestran fallas en postes que aparentan tener refuerzo adecuado, en postes antiguos, sin refuerzo adecuado, pero con sobrecarga, y separación en la base por la oscilación del poste debido al viento. También está el caso de una serie de postes rectangulares que cayeron sobre las residencias bajo el efecto dominó.

Figura 7: Ejemplos de fallas en postes del área Centro-Este – (a) falla en poste que evidencia suficiente cuantía de estribos, (b) poste antiguo sobrecargado que rompió por cortante en la base, (c) separación del suelo en la cimentación debido a la oscilación por viento, (d) falla en cadena de postes de sección rectangular. La falla fue en su eje débil, (e) detalle de falla en poste donde se ve rotura limpia en los cables, y (f) falla en poste por cortante. No se observan los estribos.

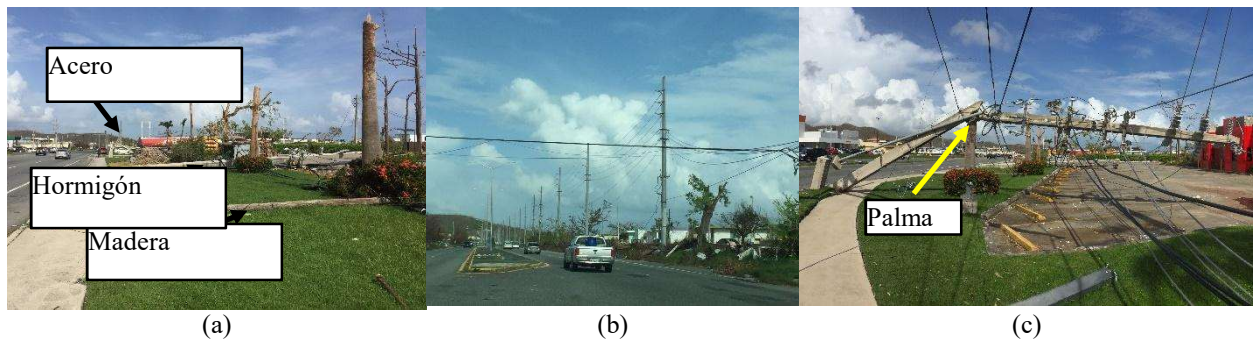
En la región este, se evaluaron postes en el municipio de Humacao. La falla típica en los postes rectangulares antiguos se observó en la carretera PR-3 km 79 en Humacao. Este es un ejemplo típico de la infraestructura de los postes antiguos conectada a la infraestructura de postes más nuevos utilizada para las líneas de subtransmisión y distribución. Ejemplos similares a este se observaron a lo largo de PR-3 en la región este y noreste de la isla. Ejemplos de algunos de estos casos se presentan en la Figura 8.

Figura 8: Ejemplos de fallas en región Este – (a) zona con mezclas de tipos de postes, madera, hormigón y acero, (b) postes de acero intactos, y (c) falla en suelo, con subsiguiente rotura al caer sobre palma.

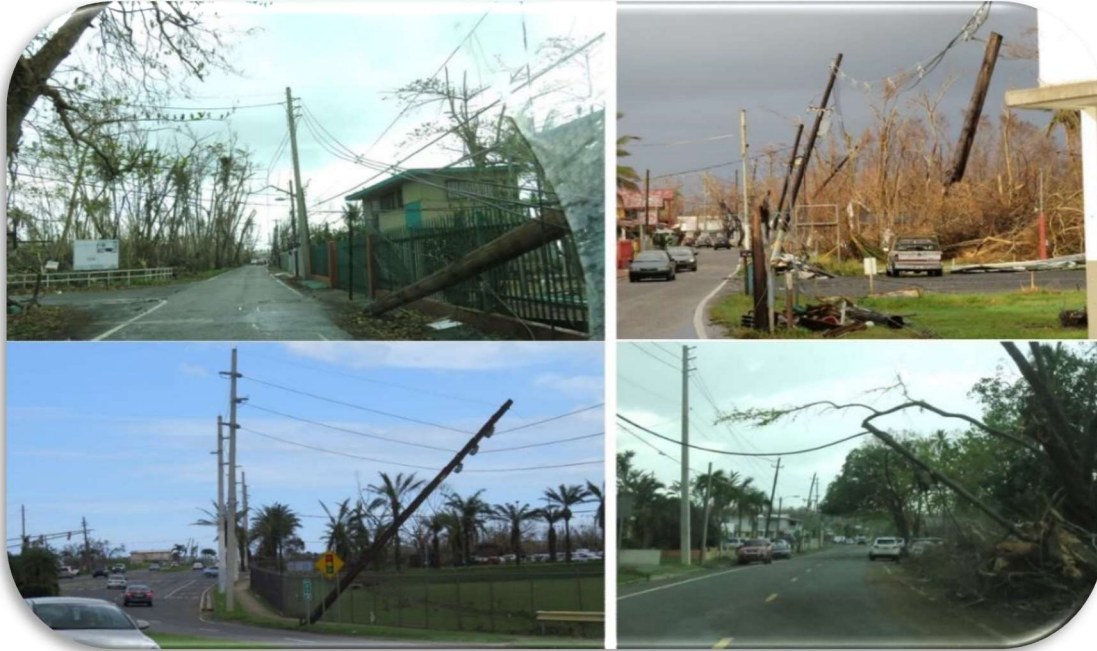
Las fallas en los postes de hormigón pretensado ocurrieron alrededor de toda la isla, pero la mayoría de los postes de este tipo tuvieron un comportamiento adecuado, comparado con la contraparte de madera. En la Figura 9 se muestran ejemplos de postes de madera que fallaron que se encontraban compartiendo la línea con postes de hormigón.

Figura 9: Fallas en postes de madera cercanos o en las mismas líneas que postes de hormigón que sobrevivieron el impacto del huracán.

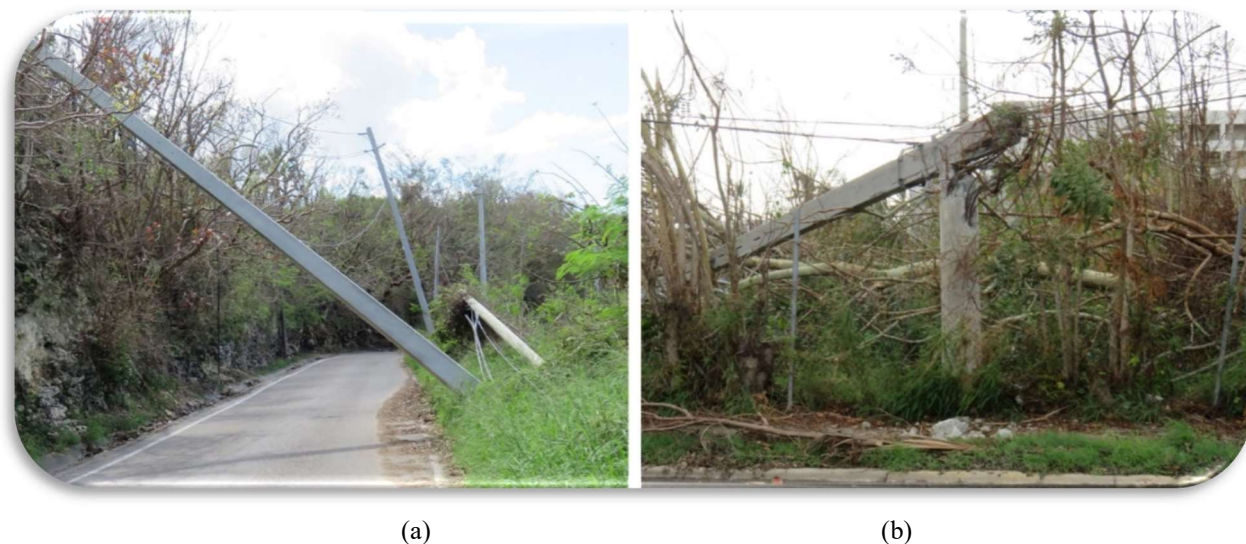
Para los postes post-Georges, la falla típica que predominó fue fundación inapropiada e impacto por vegetación. En la Figura 10(a) se muestra un poste que cayó porque su fundación se saturó y se redujo su capacidad lateral. Esta situación se observó primordialmente donde los postes fueron hincados en suelos con pendiente. En otros casos, como en la Figura 10(b), los postes fallaron al caer vegetación sobre las líneas eléctricas, sobrecargando el poste.

Figura 10: Ejemplos de modos de falla de postes de hormigón post-Georges.
