DRENAGGI NELLE DIGHE MURARIE

Diga di Cingino: Monitoraggio VS Intervento

Giornata di formazione ICI

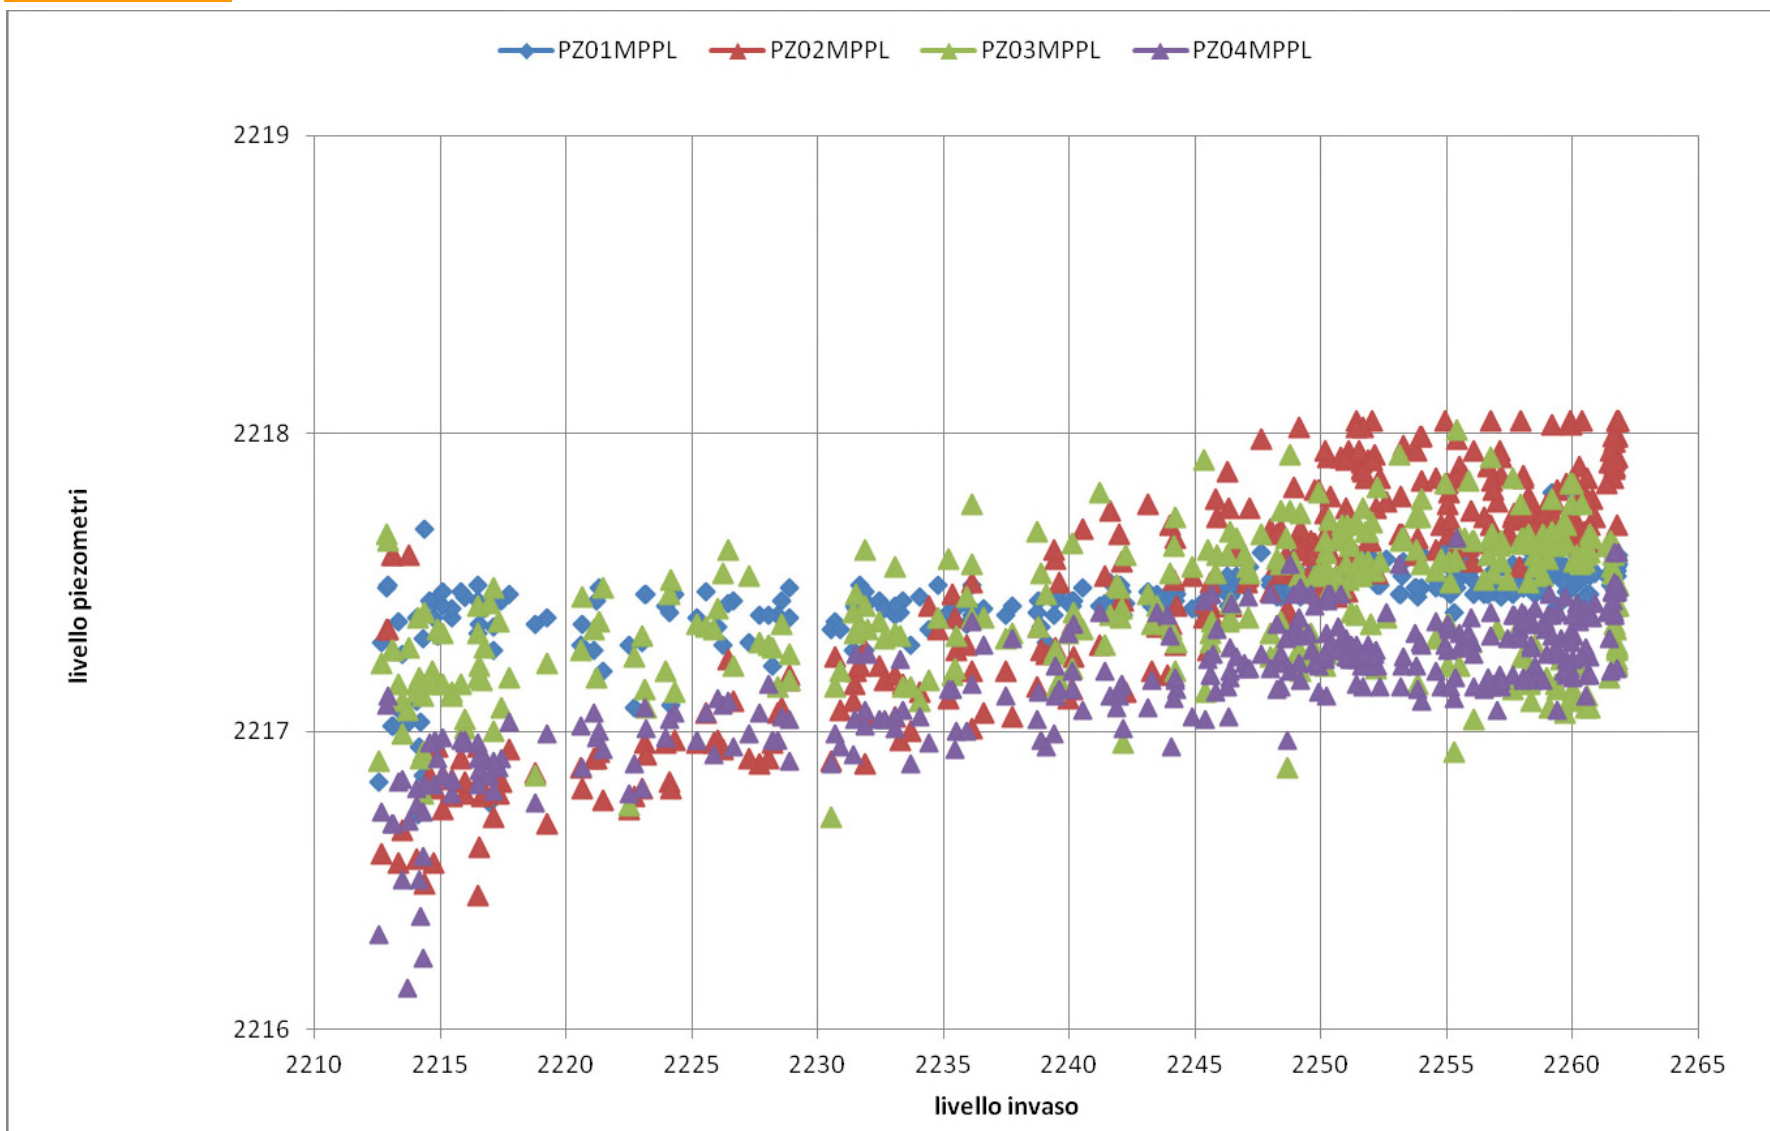
L' AUMENTO DEL LIVELLO PIEZOMETRICO E' LEGATO ALL' AUMENTO DEL LIVELLO INVASO

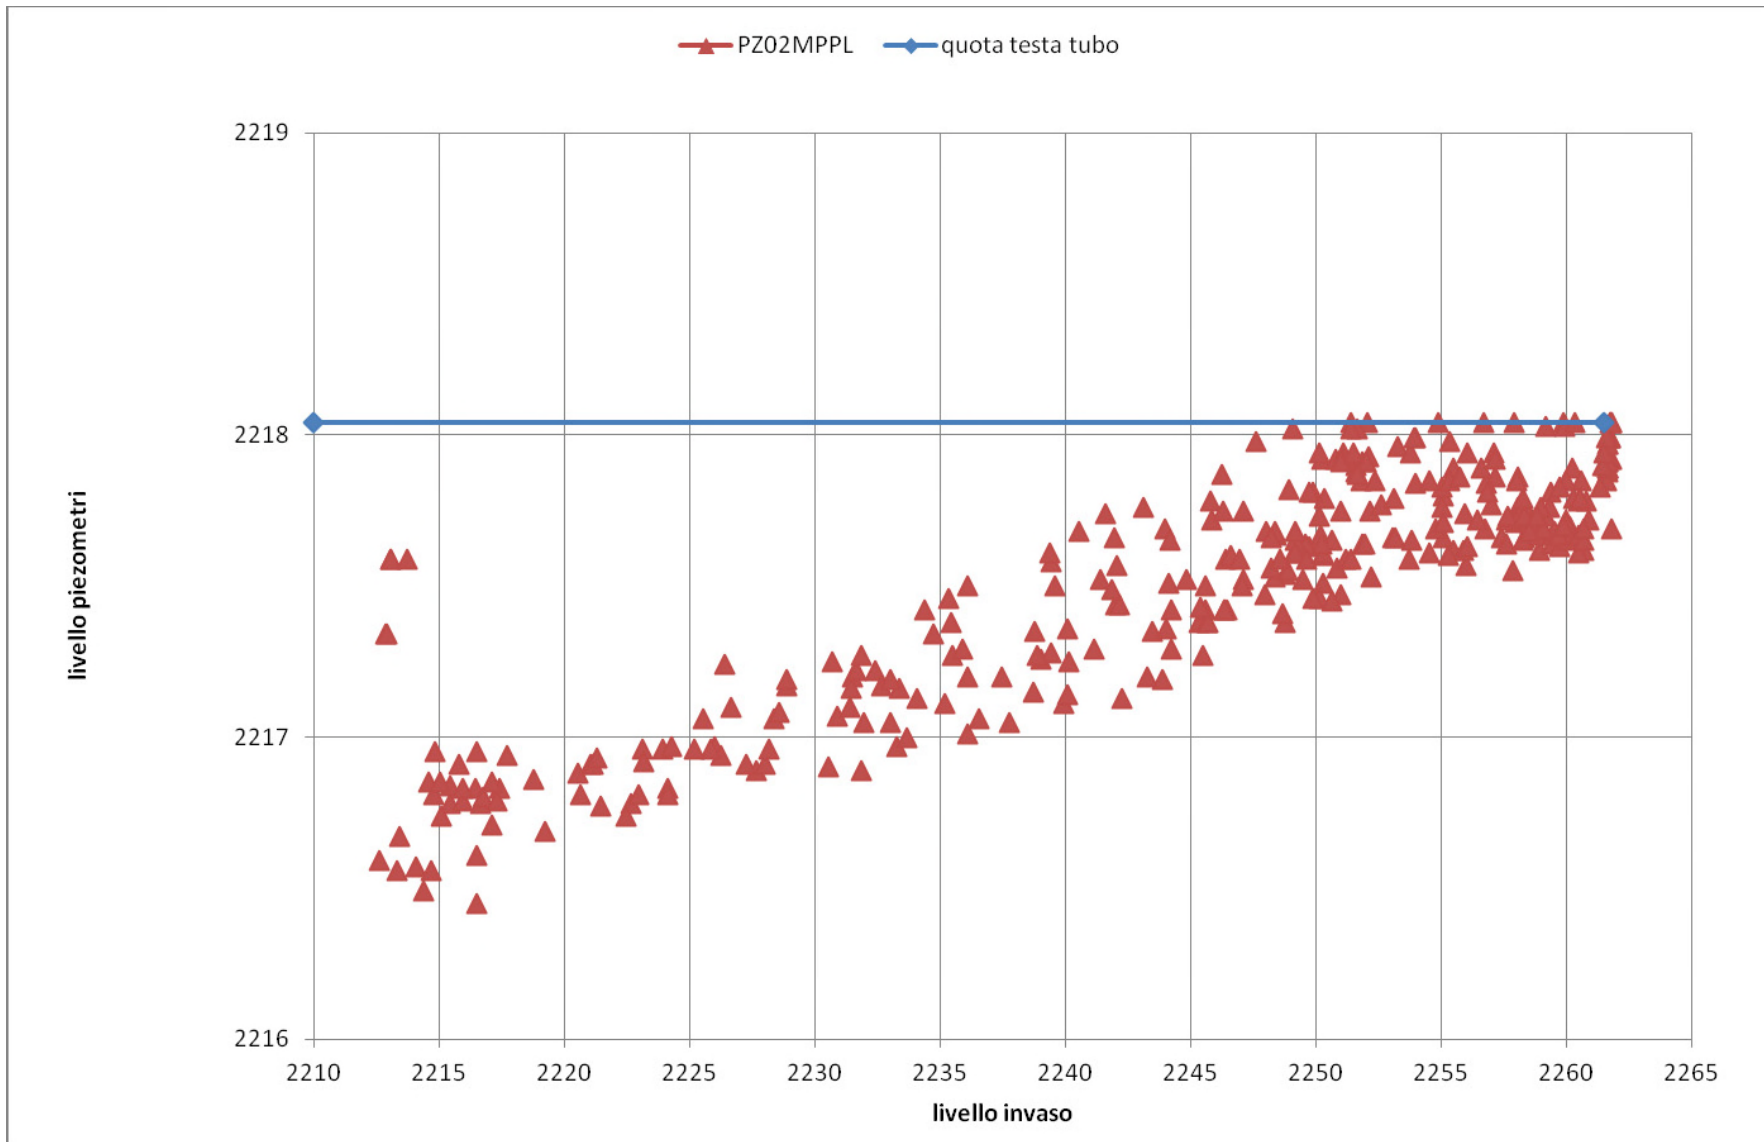
PIEZOMETRO N.2: E' QUELLO CHE RISENTE MAGGIORMENTE DELL'ESCURSIONE DEL LIVELLO INVASO, PER QUESTO E' STATA PREVISTA L'INSTALLAZIONE DI UN MANOMETRO IN SUA CORRISPONDENZA

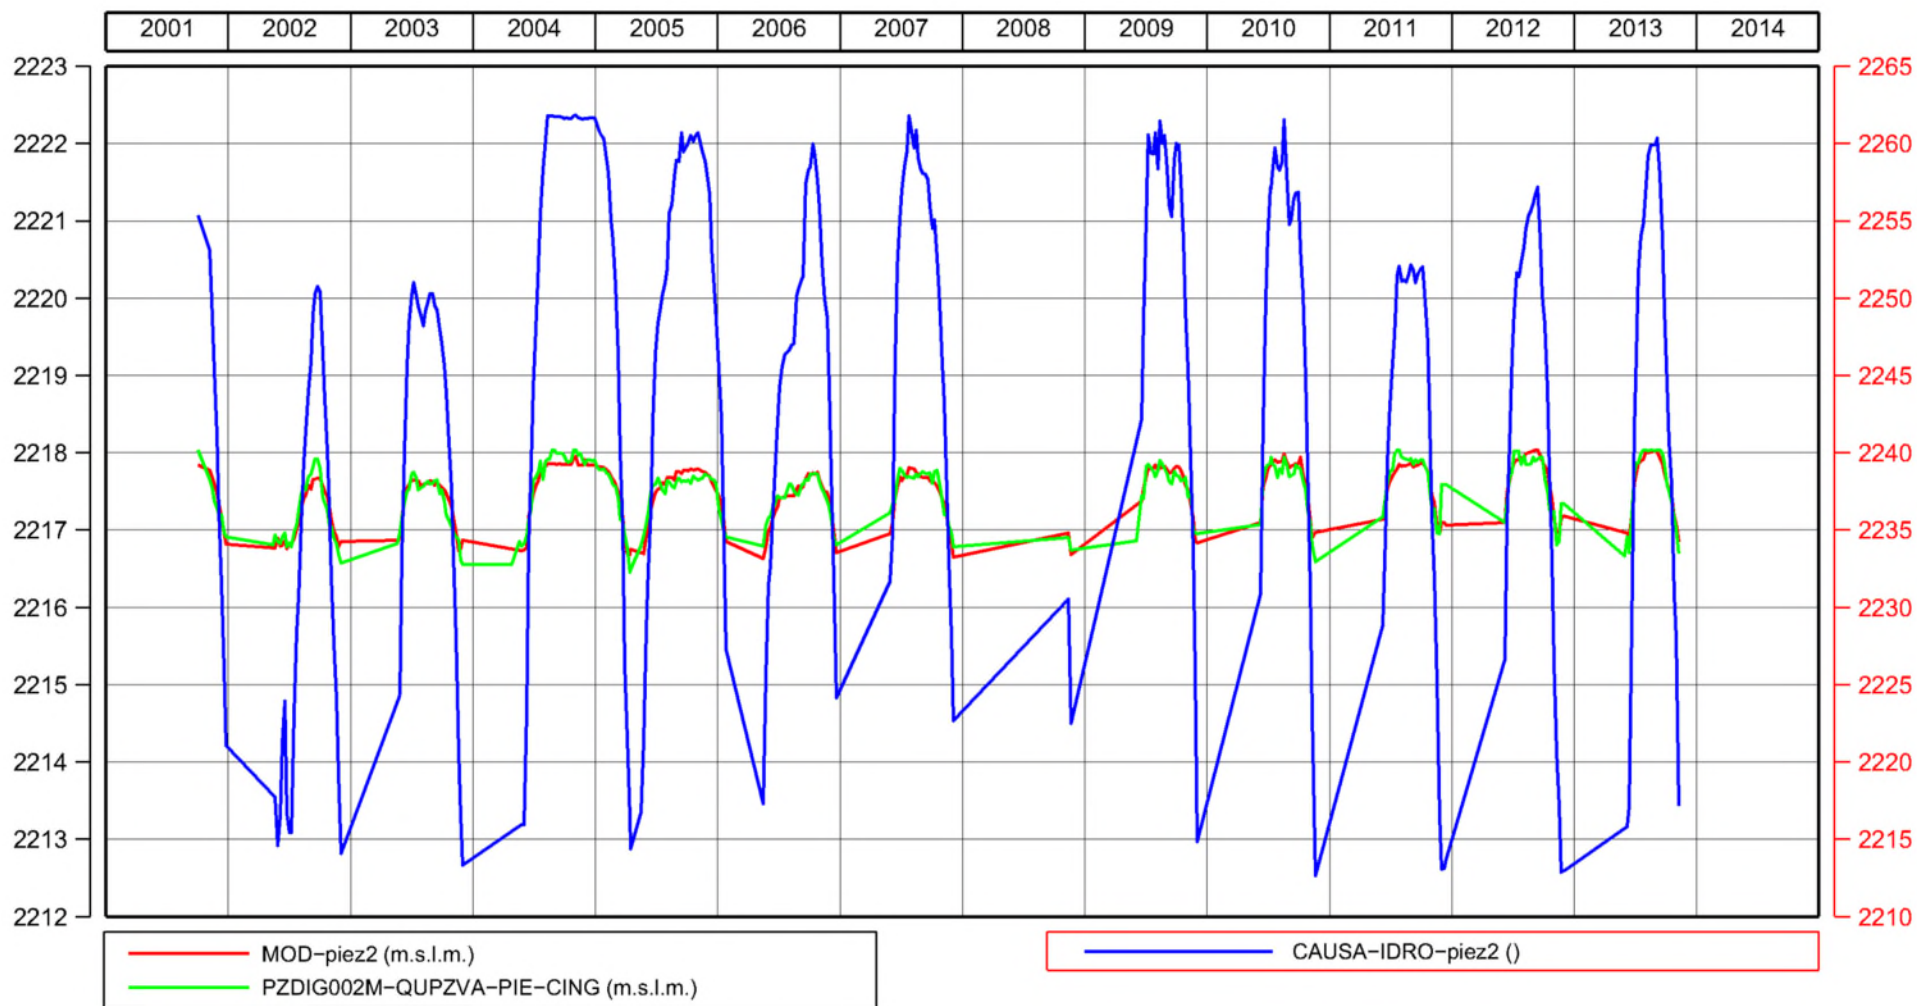
MODELLO MOST + ANDAMENTO PIEZOMETRO N.2 → ANDAMENTO MOLTO INFLUENZATO DALLA CAUSA IDRO...

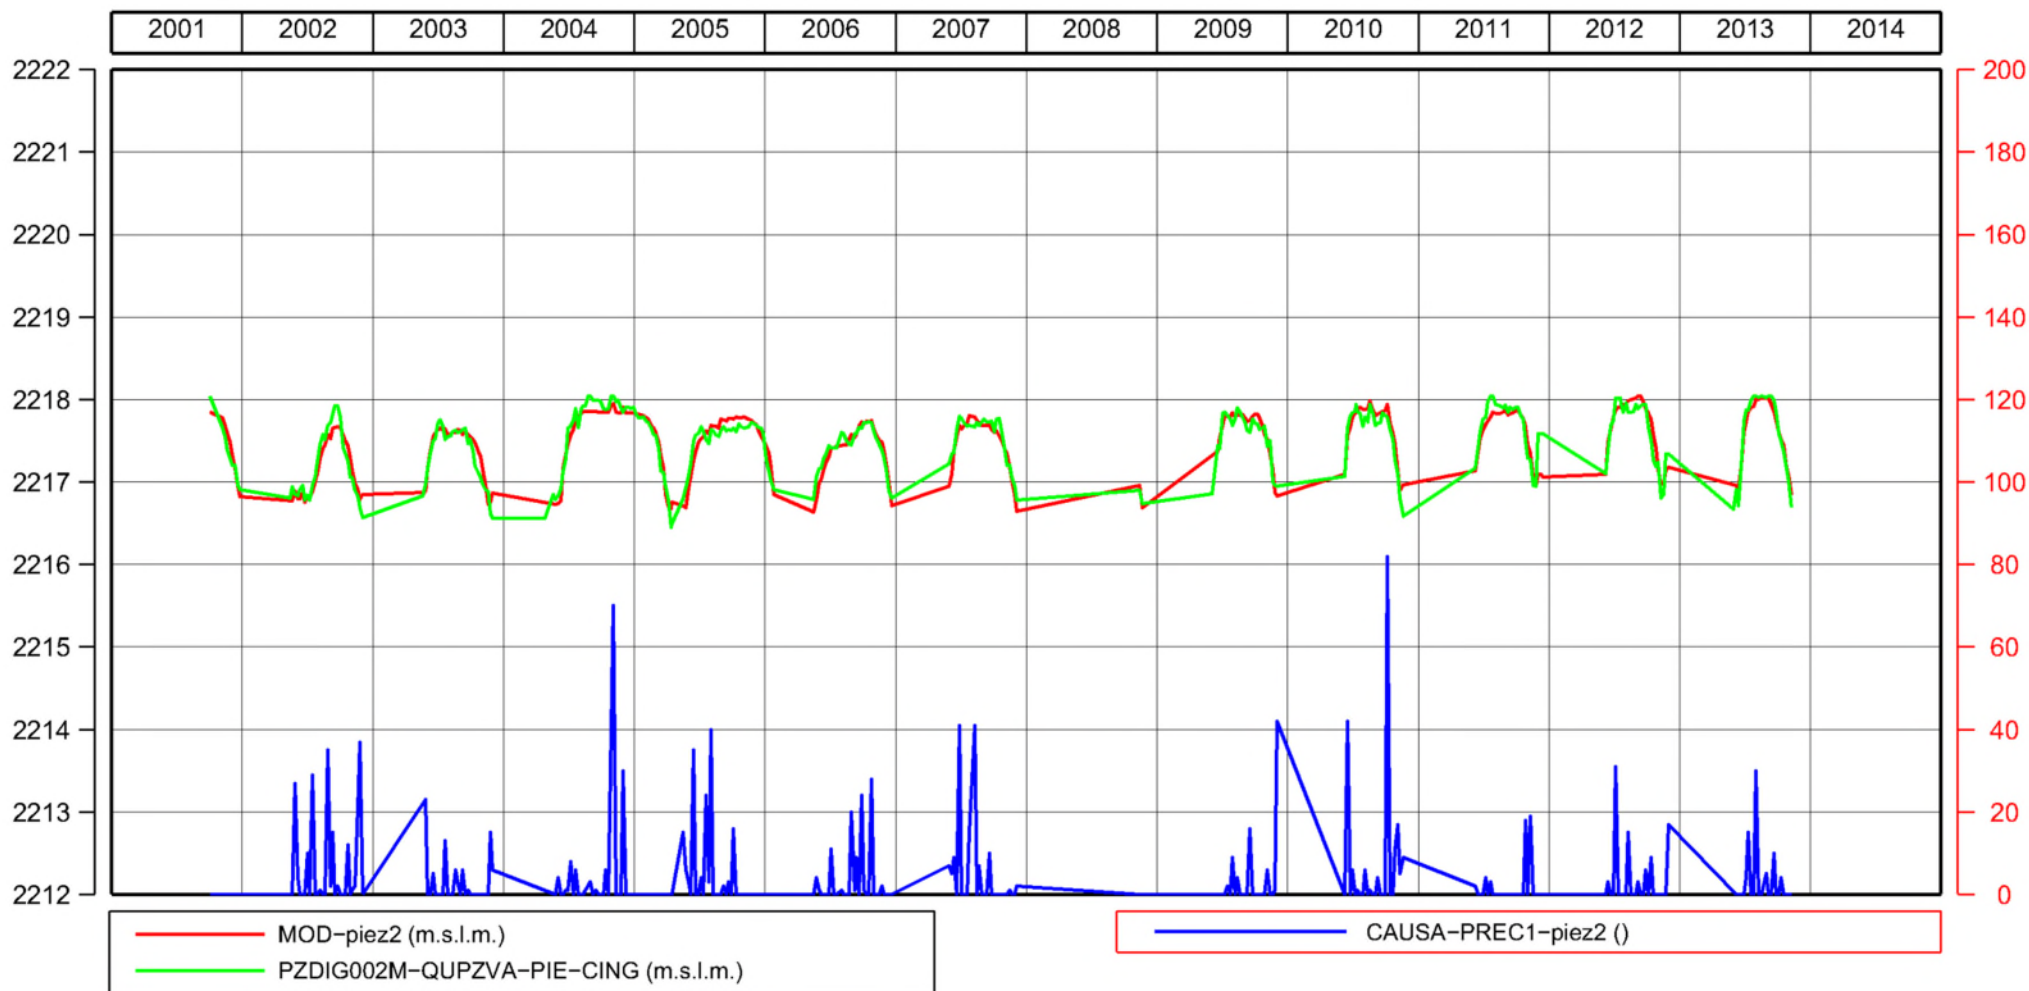
...MA C'E' SICURAMENTE ANCHE UN'INFLUENZA DELLA CAUSA PRECIPITAZIONE METEORICA...

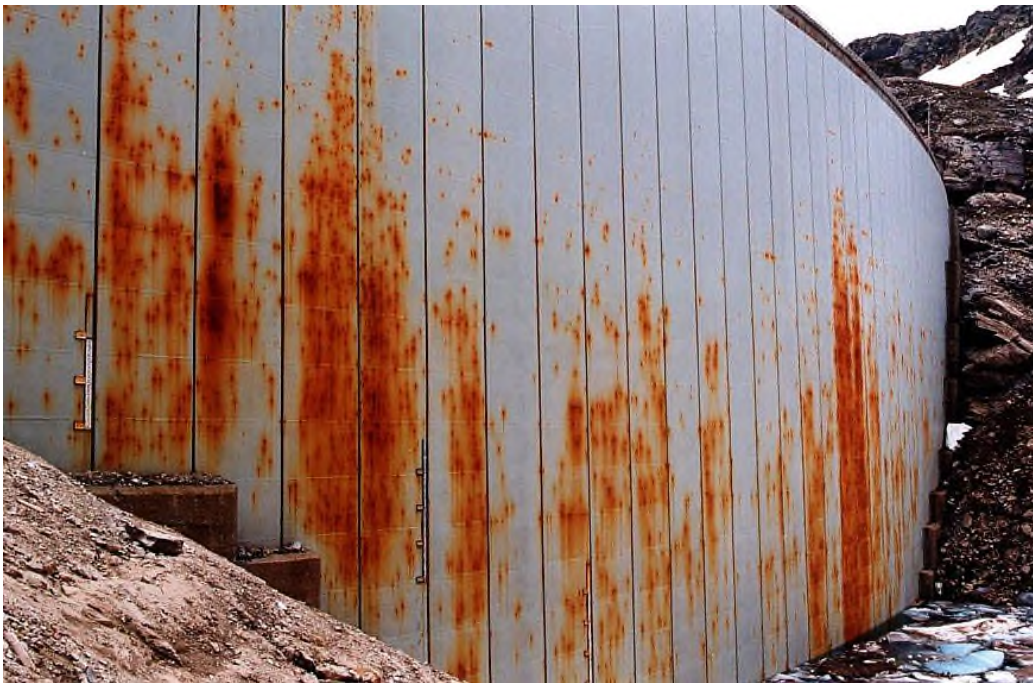
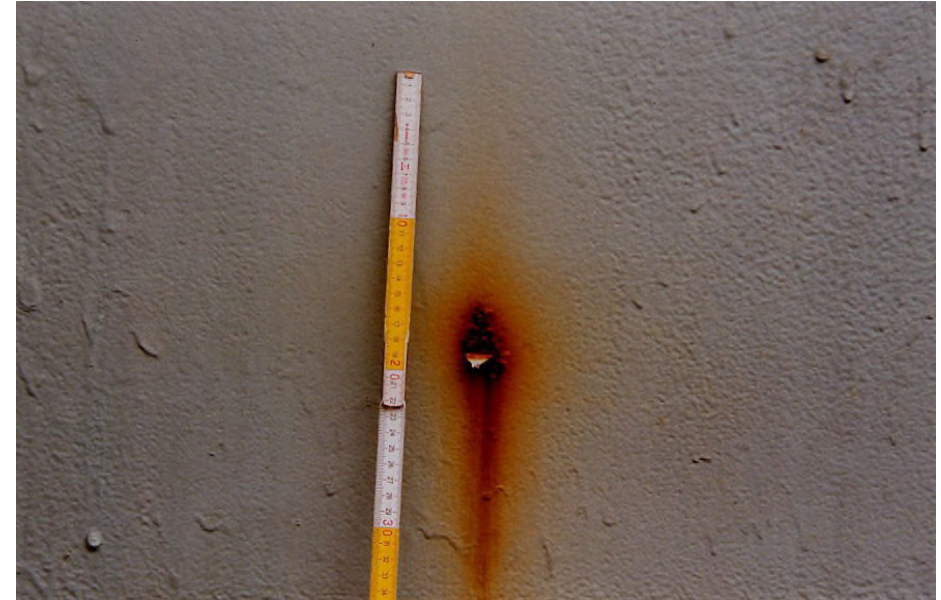
DETERIORAMENTO DIFFUSO DEL PARAMENTO DI MONTE METALLICO, DA IMPUTARSI A FENOMENI CORROSIVI, SOLLECITAZIONE A FATICA DEL METALLO, MA ANCHE AZIONE DEL GELO ED AGENTI ATMOSFERICI (IN SEGUITO ALLE REGOLE DI ESERCIZIO CHE COMPORTANO LO SVASO NEL PERIODO INVERNALE).

NEL 2008 ESEGUITO PRIMO INTERVENTO DI IMPERMEABILIZZAZIONE DEL PARAMENTO METALLICO.

SUCCESSIVO INTERVENTO ESEGUITO NEL 2013: SIGILLATURA DEI FORI PRESENTI SUL RIVESTIMENTO IN LAMIERA DEL PARAMENTO DI MONTE IN SPONDA SINISTRA.

PERSISTONO TUTTAVIA ALCUNE AREE CON PERDITE SIGNIFICATIVE: SITUAZIONE DI DIFFICILE RIPARAZIONE A CAUSA DELL'ESTENSIONE DEL FENOMENO CORROSIVO.

SOLUZIONE RADICALE → PROGETTO NUOVO PARAMENTO DI MONTE

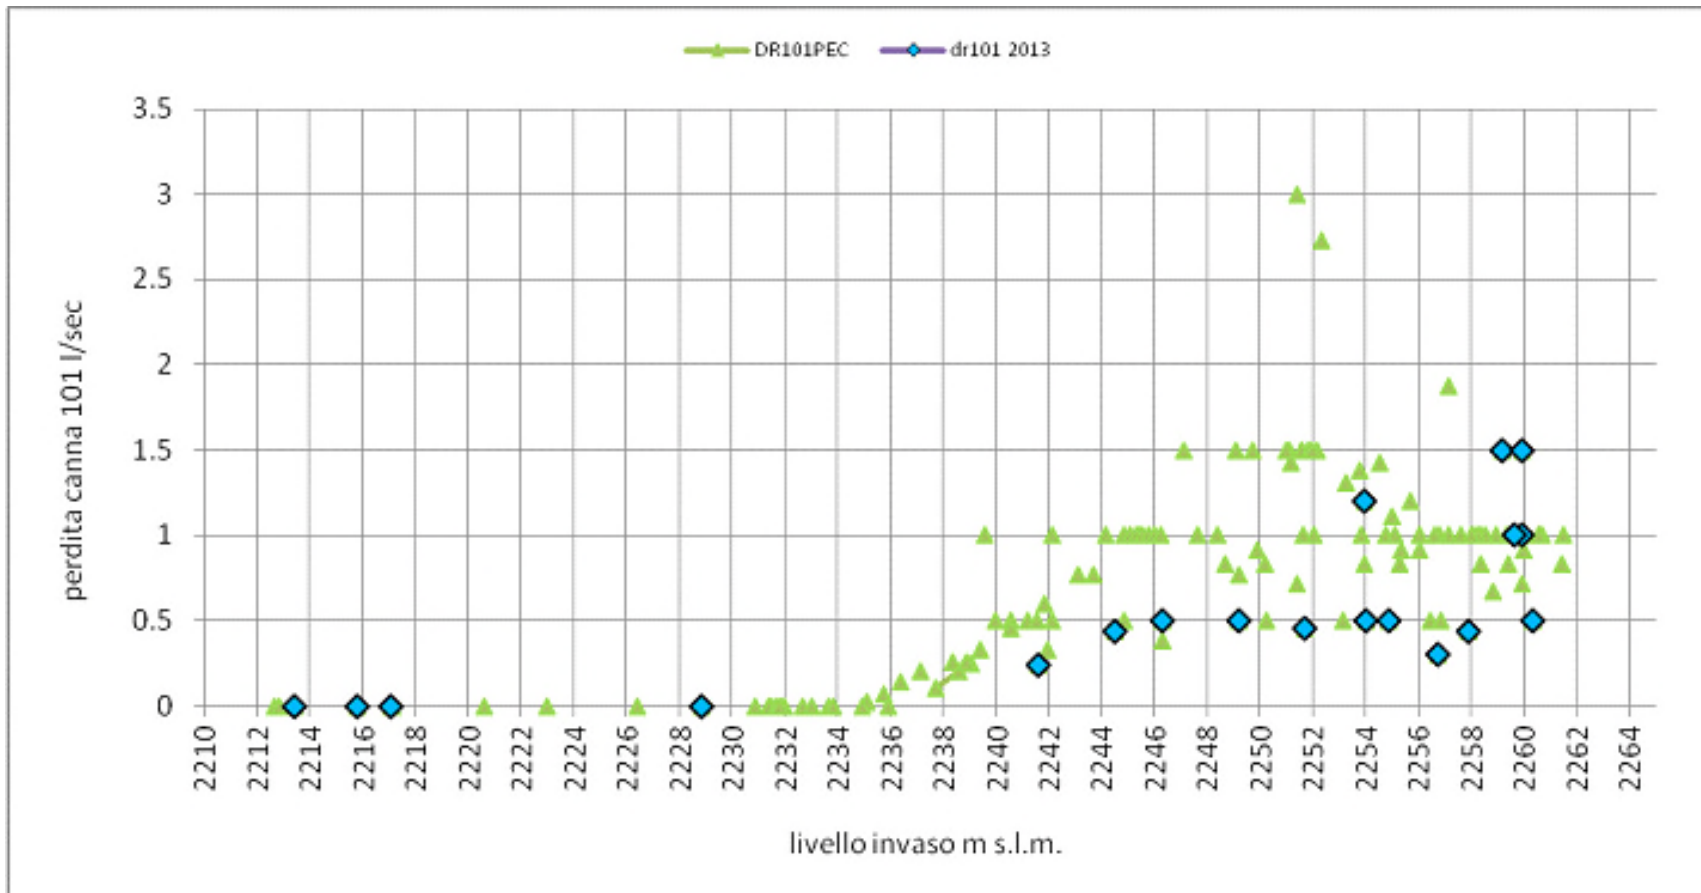
E' STATO NOTATA UNA PERDITA CONCENTRATA PIUTTOSTO RILEVANTE IN CORRISPONDENZA DELLA CANNA DRENANTE N.101, LA CUI QUOTA DI INNESCO IPOTETICA E' PARI A 2238,10 M S.L.M.

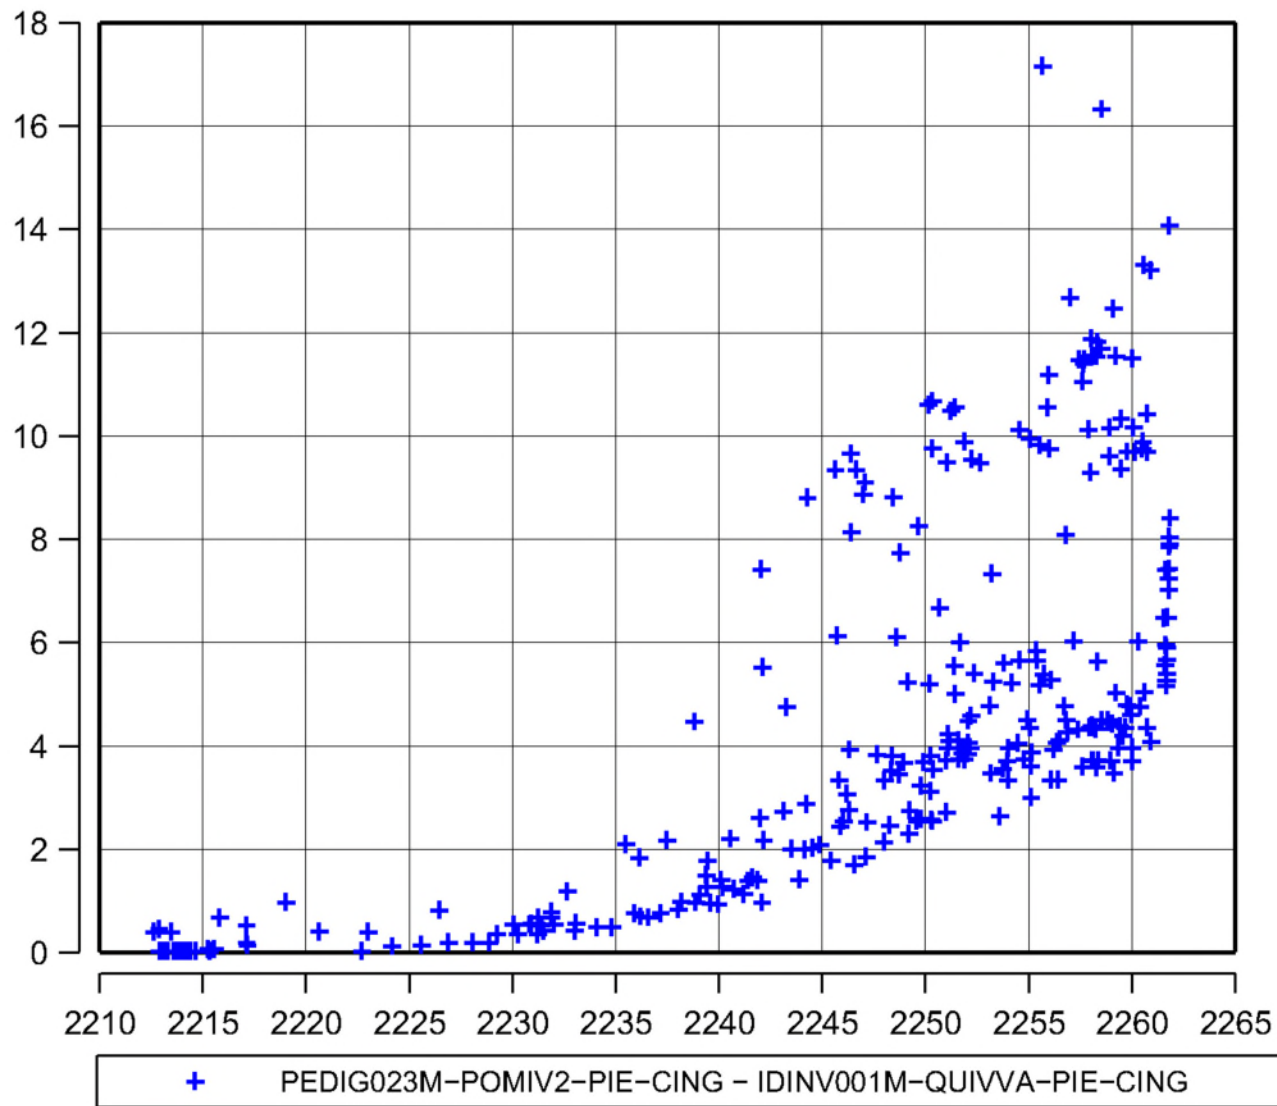
PERDITA TOTALE DIGA: SI RISPONDE A UN SIGNIFICATIVO AUMENTO ALL'AUMENTARE DEL LIVELLO INVASO...

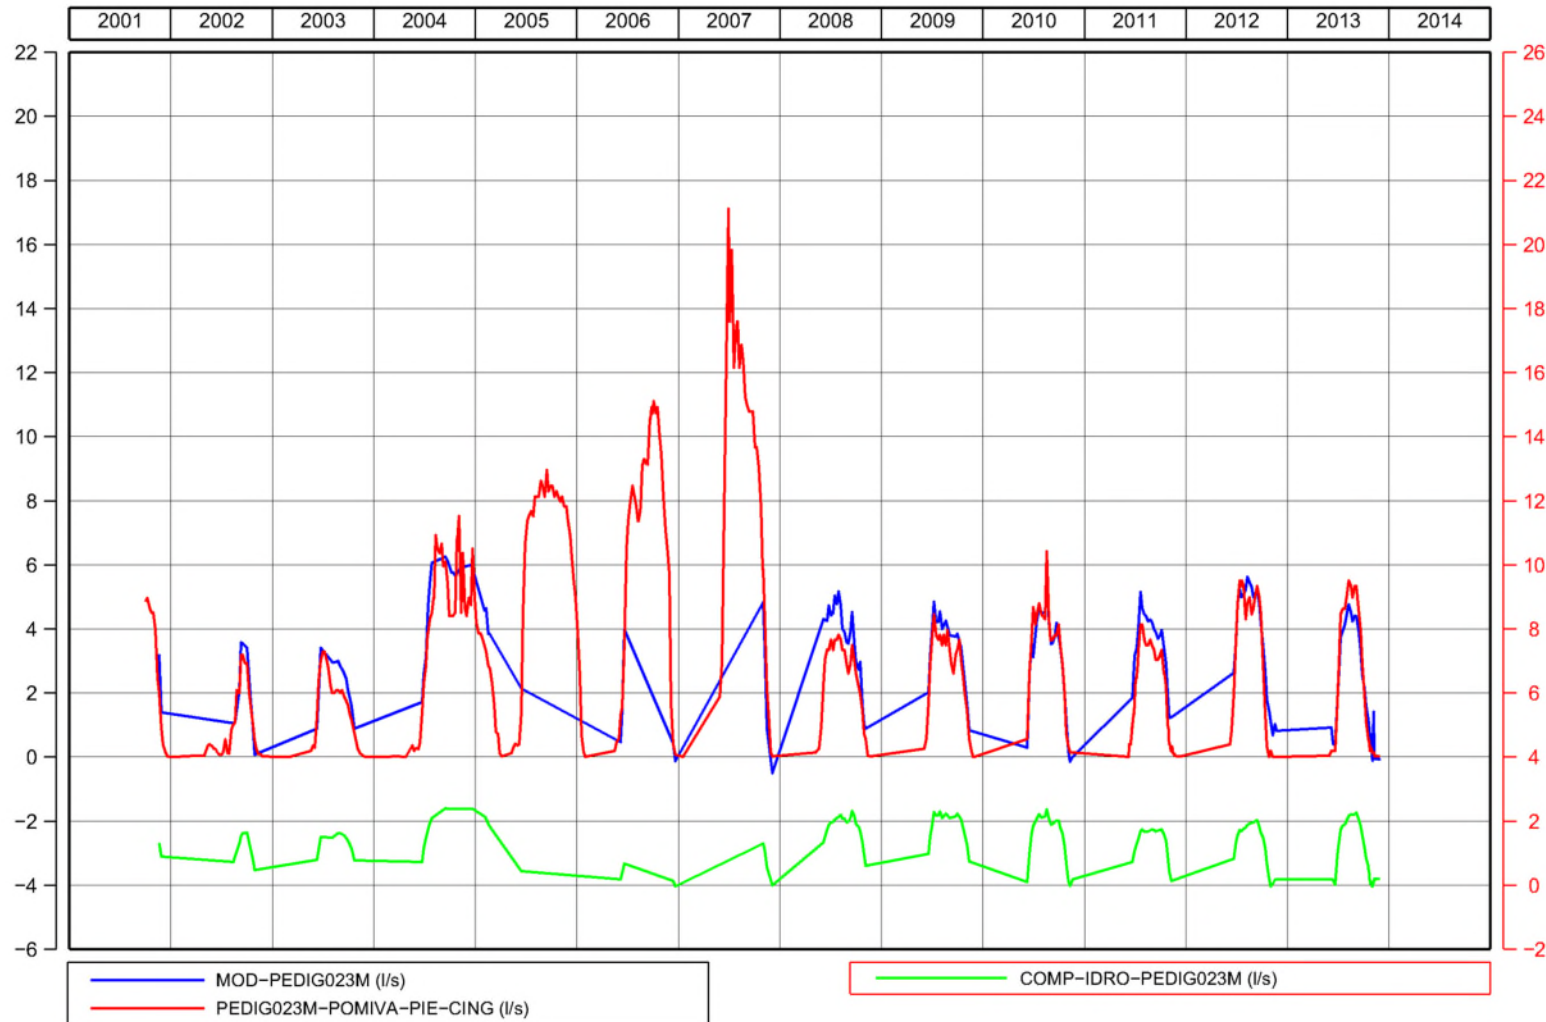
PERDITA TOTALE DIGA: MODELLO MOST + ANDAMENTO: IL MODELLO NON RILEVA ALCUNI PICCHI, TUTTAVIA SI RISCONTRA UNA SIGNIFICATIVA CORRELAZIONE ALLA CAUSA IDRO...

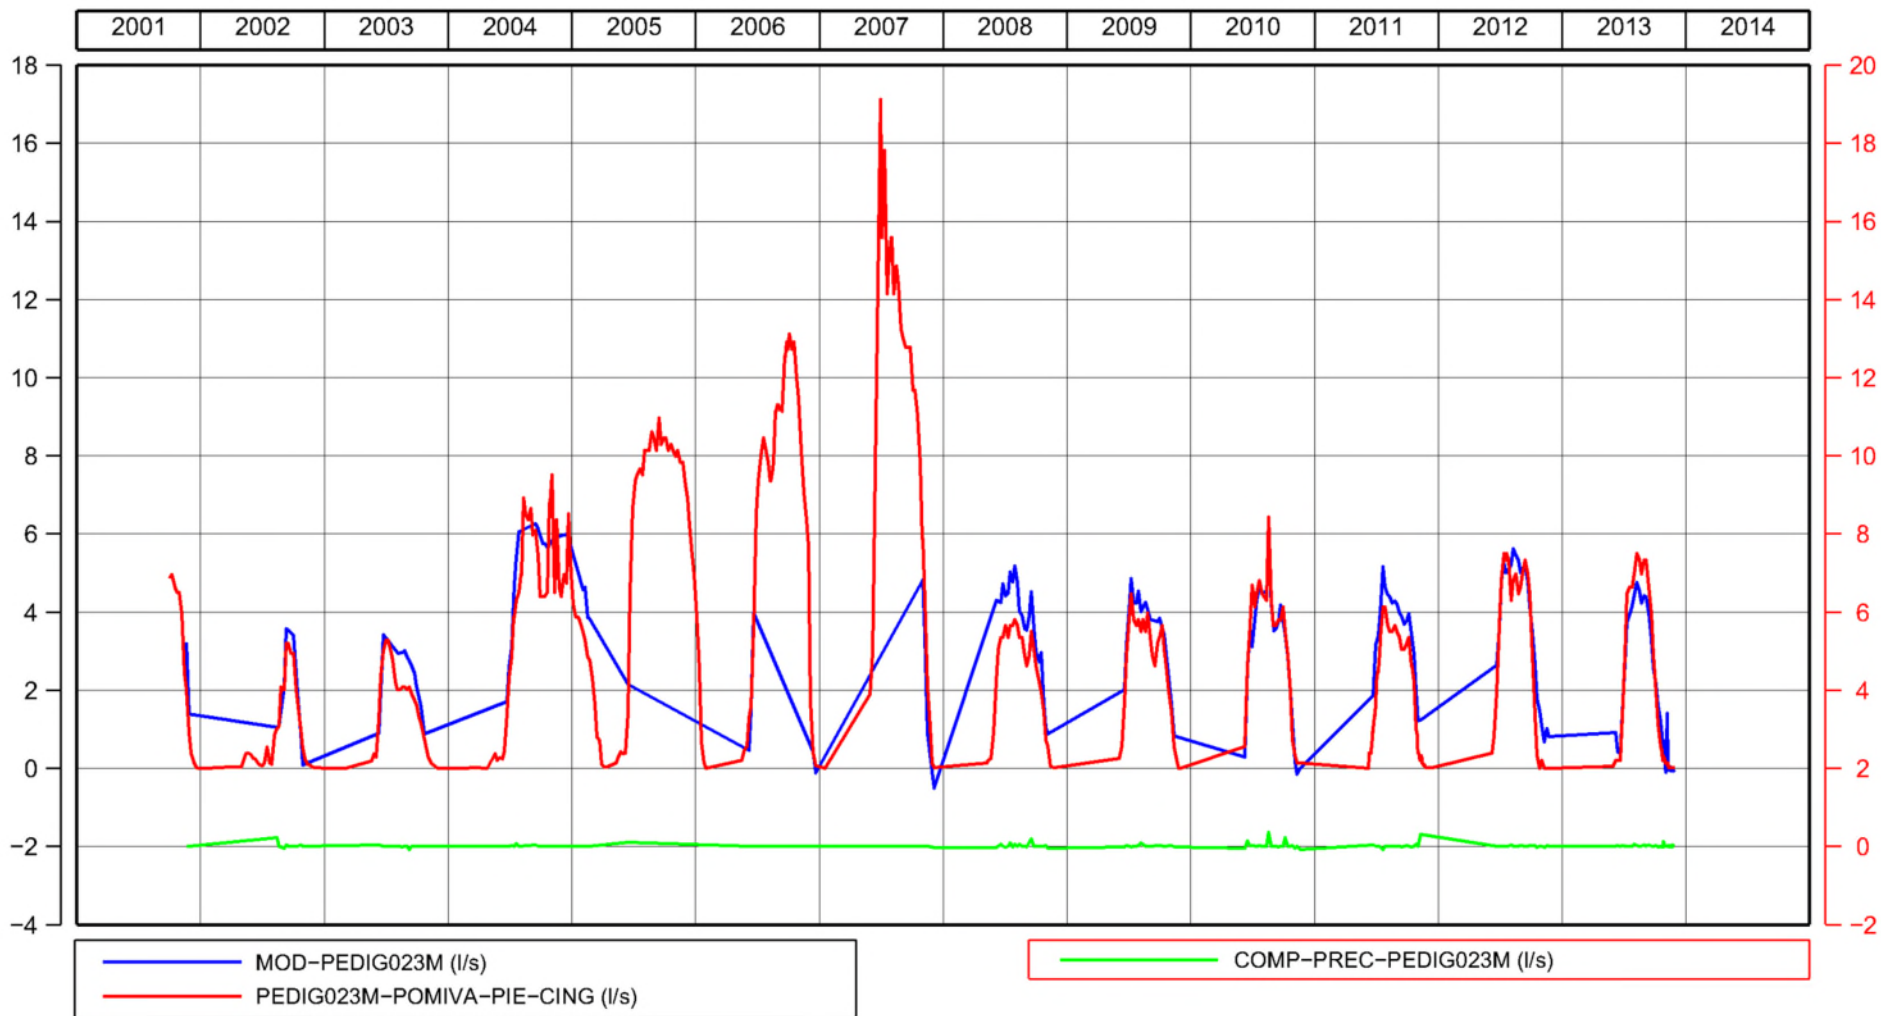
PERDITA TOTALE DIGA: MODELLO MOST + ANDAMENTO: SCARSA INFLUENZA DELLA COMPONENTE PRECIPITAZIONE METEORICA SUL MODELLO...

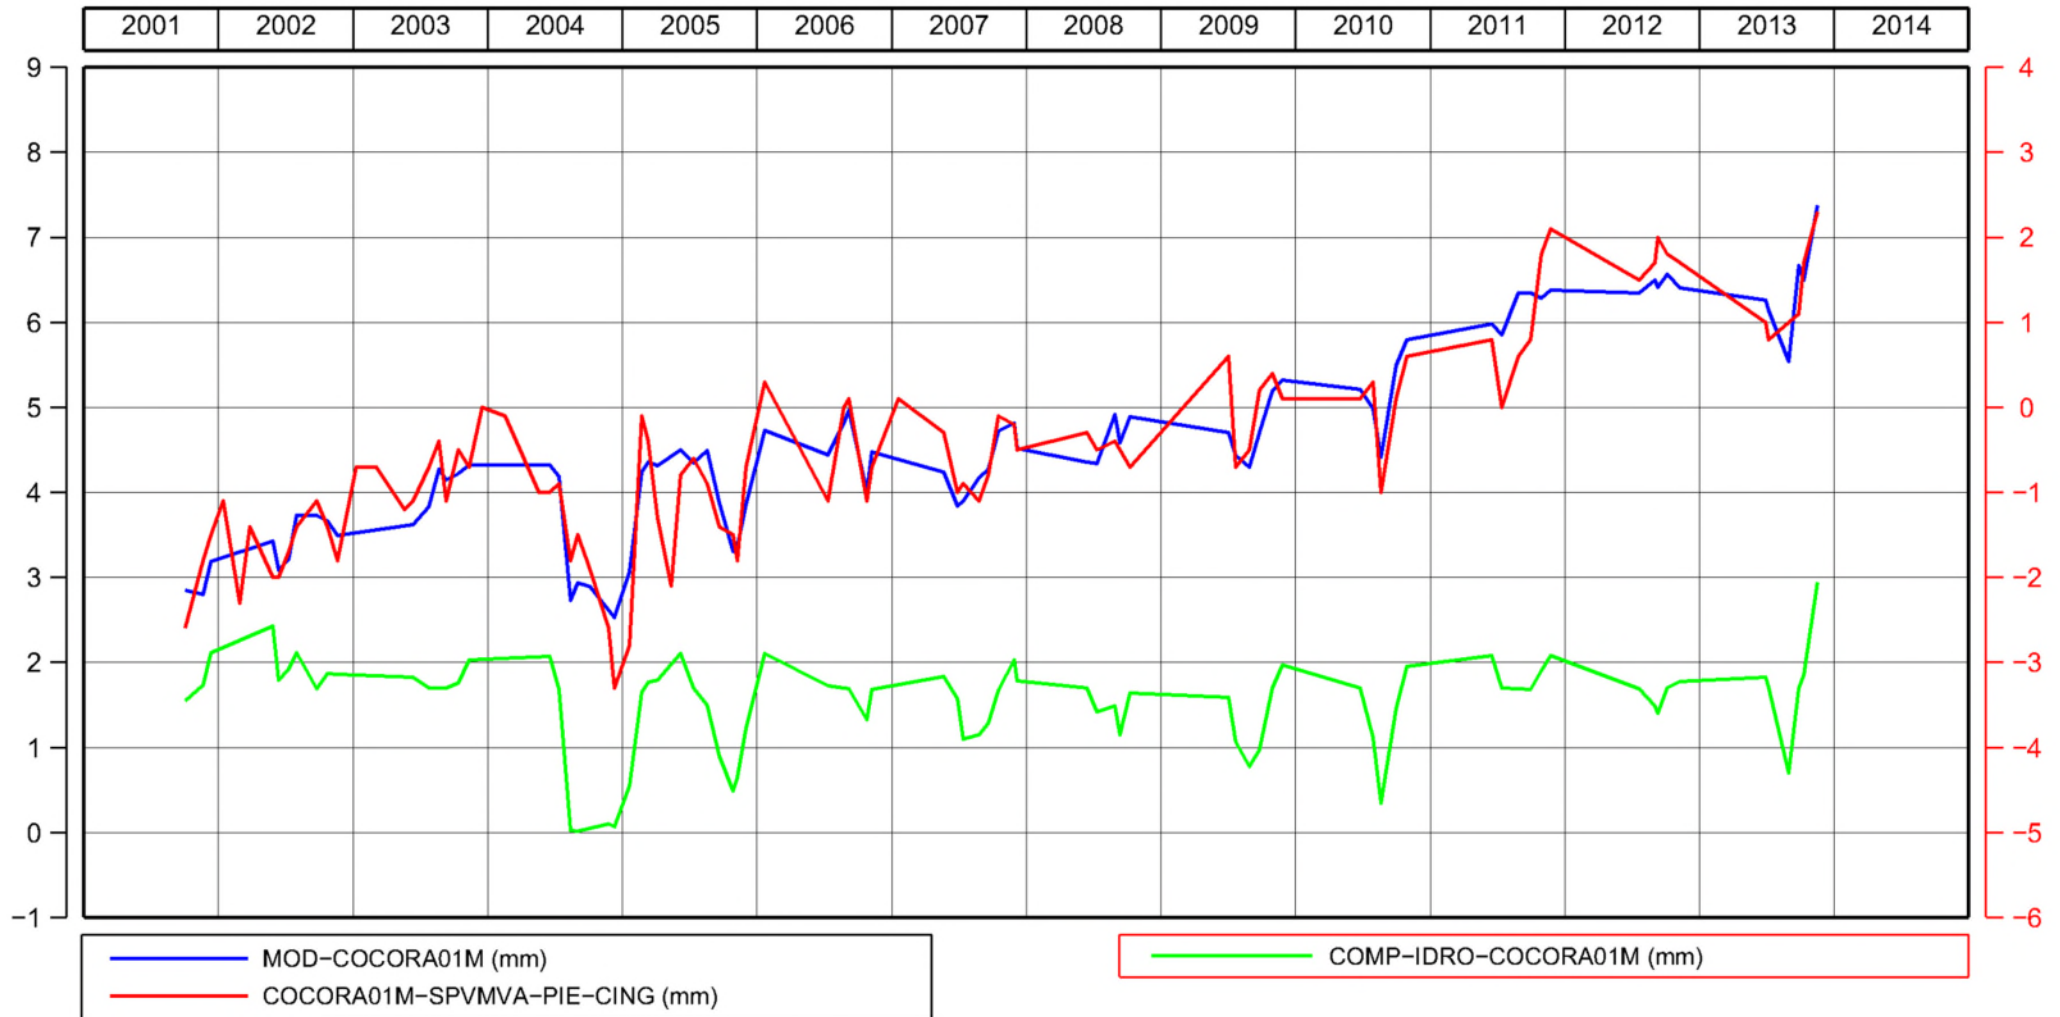
COLLIMAZIONE MIRA A: MODELLO MOST + ANDAMENTO: SI NOTA UN'INFLUENZA DELLA COMPONENTE IDRO...

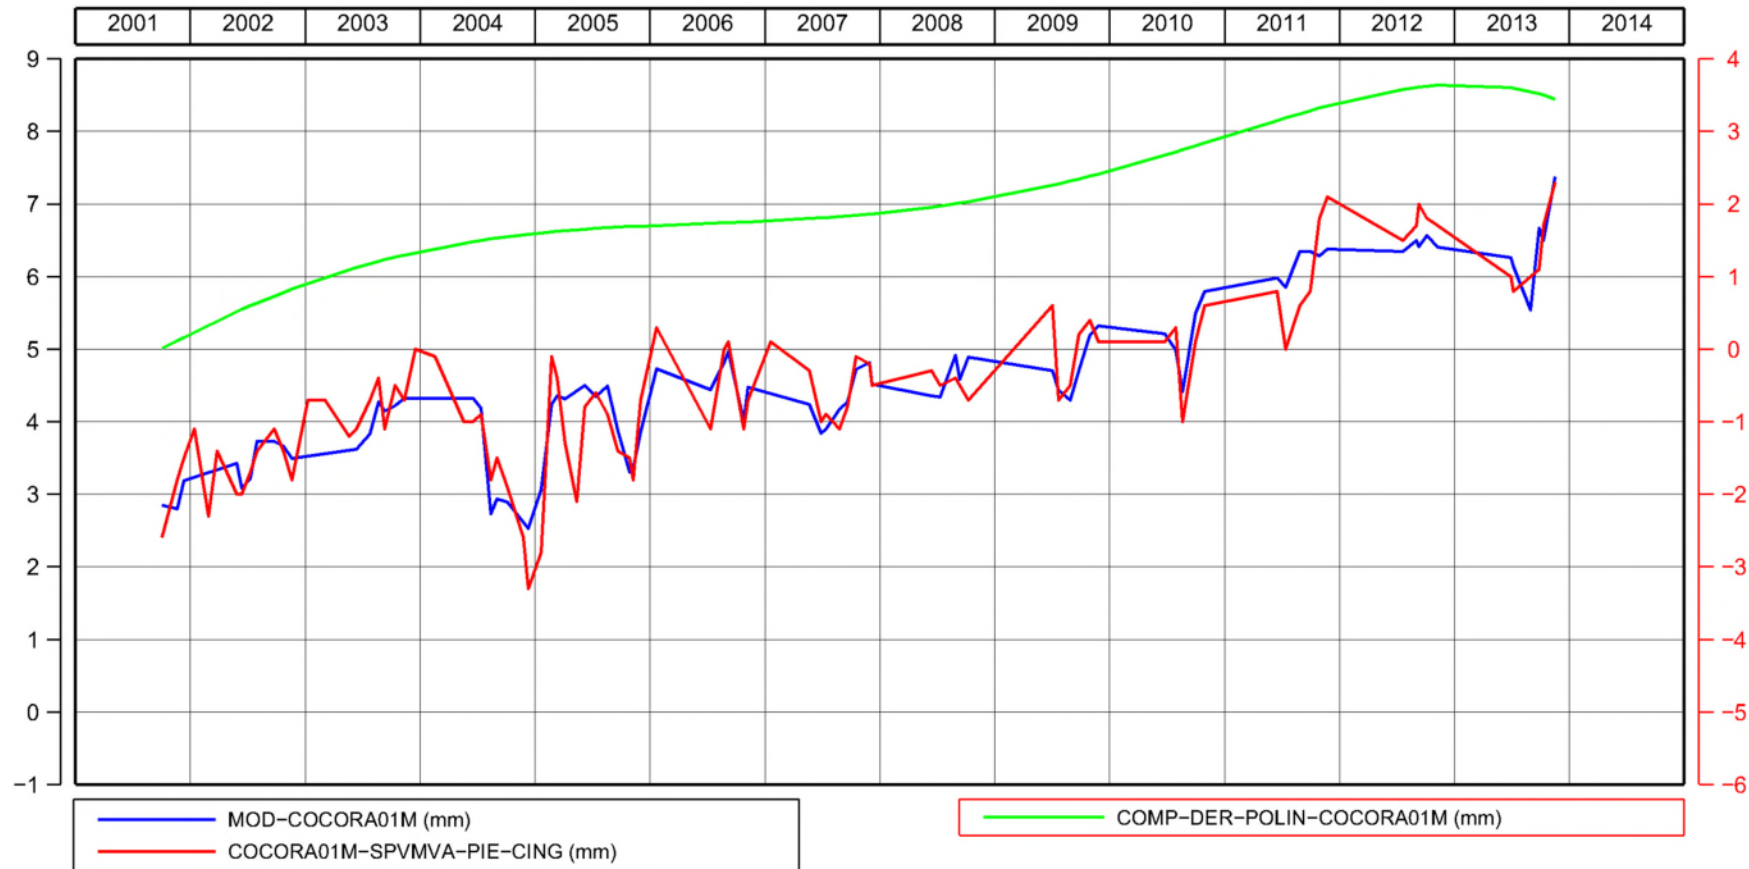
COLLIMAZIONE MIRA A: MODELLO MOST + ANDAMENTO: SI NOTA UNA PIU' MARCATA INFLUENZA DELLA DERIVA VERSO MONTE. LE CAUSE DI QUESTA DERIVA SONO IPOTIZZABILI IN:

- **1) MINOR SPINTA IDROSTATICA NEI PERIODI DI INVASO BASSO;**
- **2) EFFETTO TERMICO (DILATAZIONE) NEI MESI ESTIVI IN PRESENZA DI INVASO BASSO, DEFORMAZIONE NON DEL TUTTO REVERSIBILE CHE SI TRADUCE IN DERIVA**

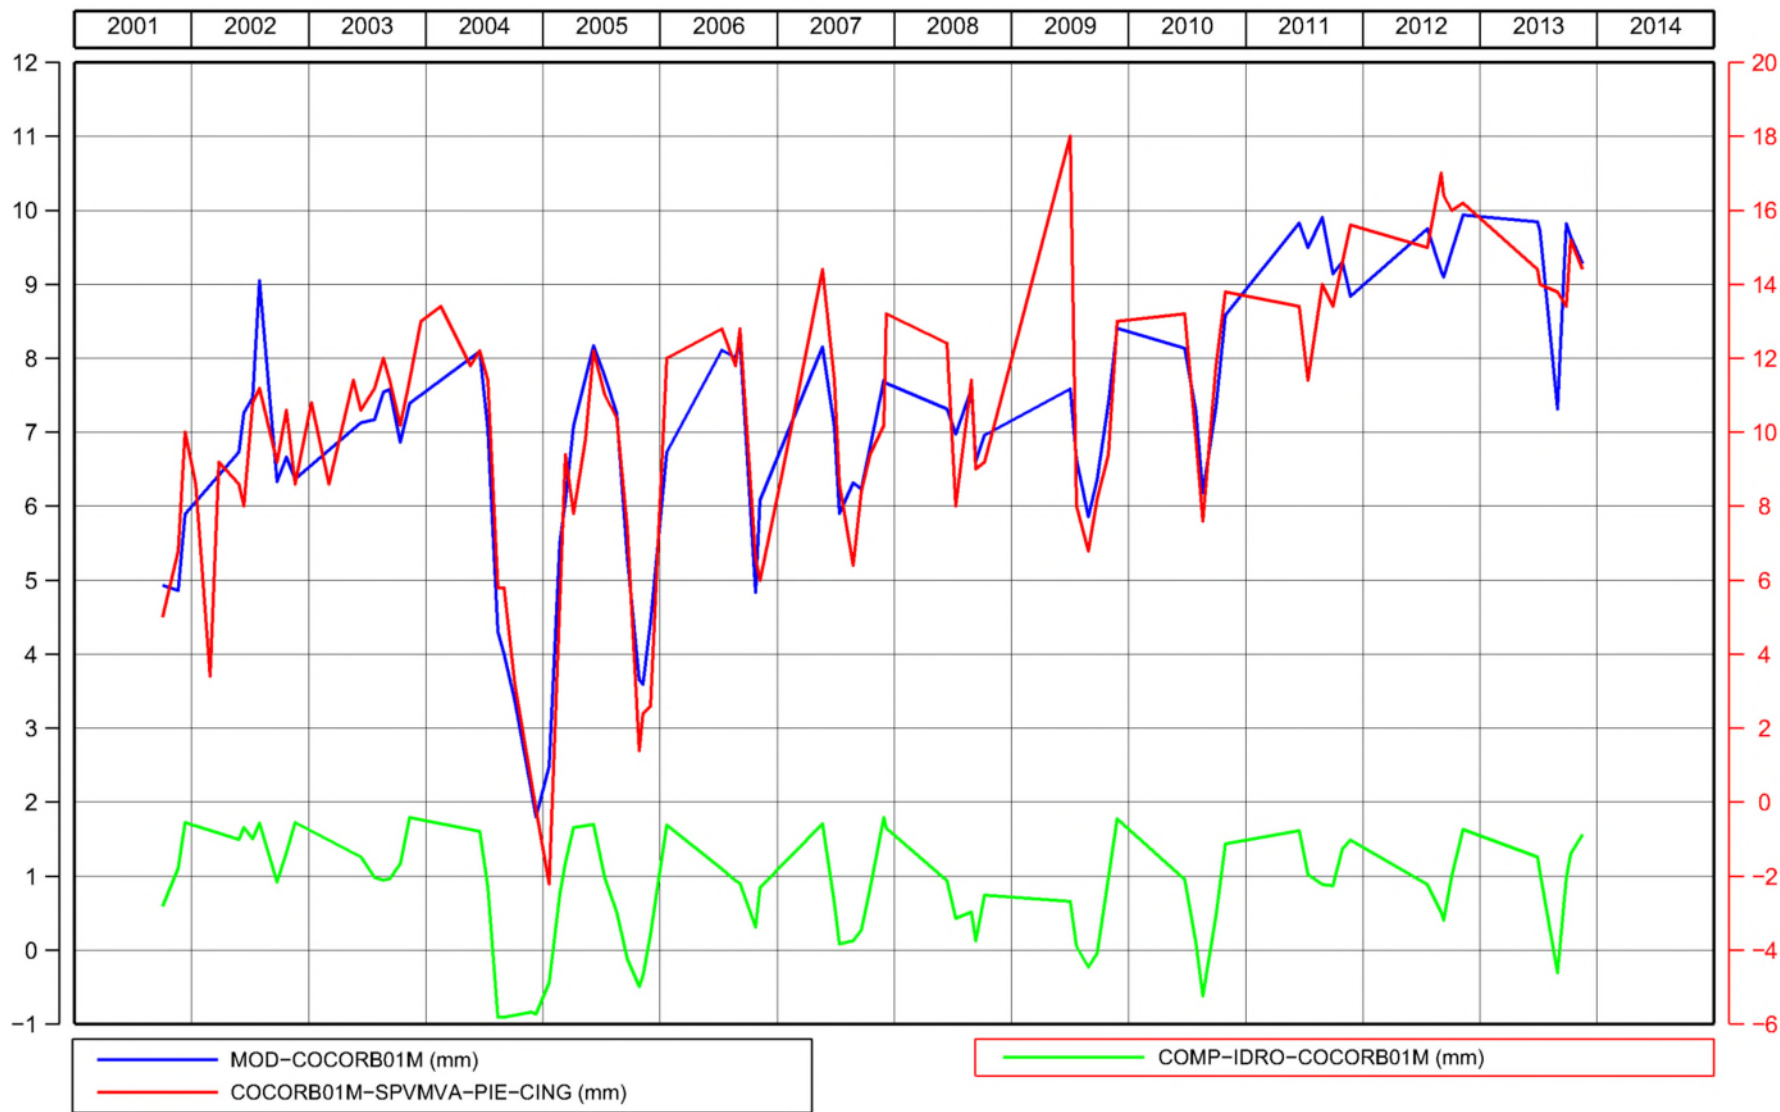
COLLIMAZIONE MIRA B: MODELLO MOST + ANDAMENTO: SI NOTA UN'INFLUENZA DELLA COMPONENTE IDRO...
