DRENAGGI NELLE DIGHE MURARIE

Diga di Cingino: Monitoraggio VS Intervento

Giornata di formazione ICI

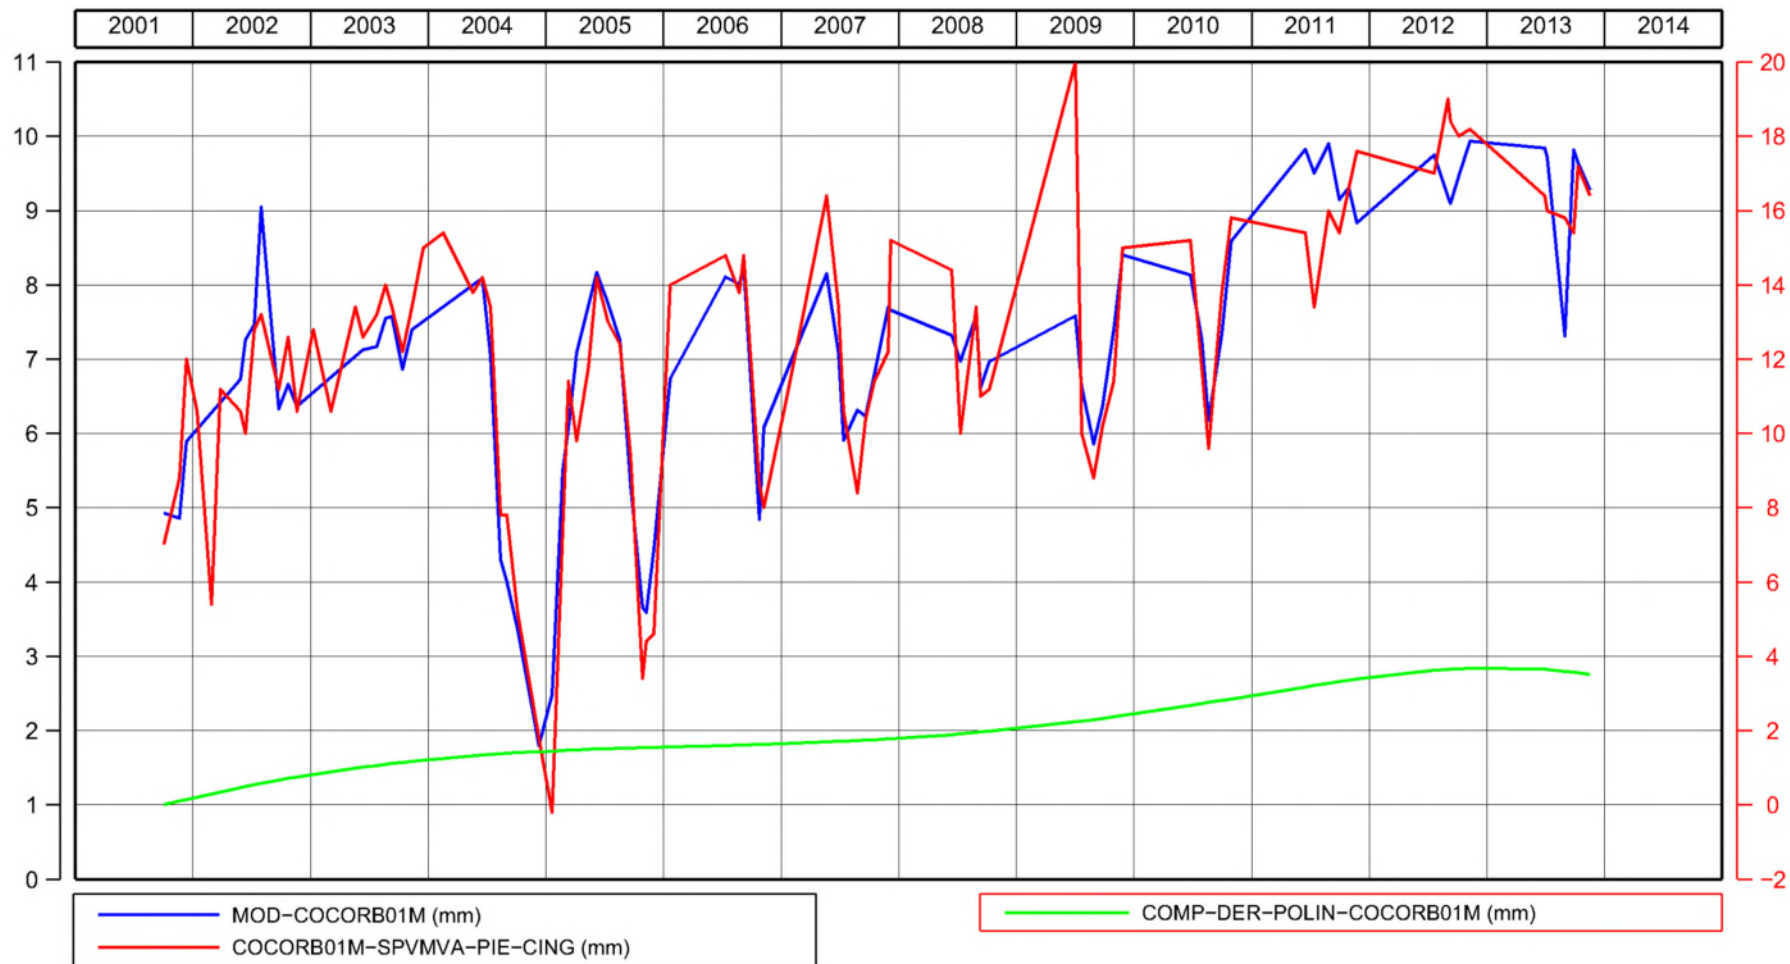
COLLIMAZIONE MIRA B: MODELLO MOST + ANDAMENTO: SI NOTA UNA PIU' MARCATA INFLUENZA DELLA DERIVA VERSO MONTE. LE CAUSE DI QUESTA DERIVA SONO IPOTIZZABILI IN:

- **1) MINOR SPINTA IDROSTATICA NEI PERIODI DI INVASO BASSO;**
- **2) EFFETTO TERMICO (DILATAZIONE) NEI MESI ESTIVI IN PRESENZA DI INVASO BASSO, DEFORMAZIONE NON DEL TUTTO REVERSIBILE CHE SI TRADUCE IN DERIVA**

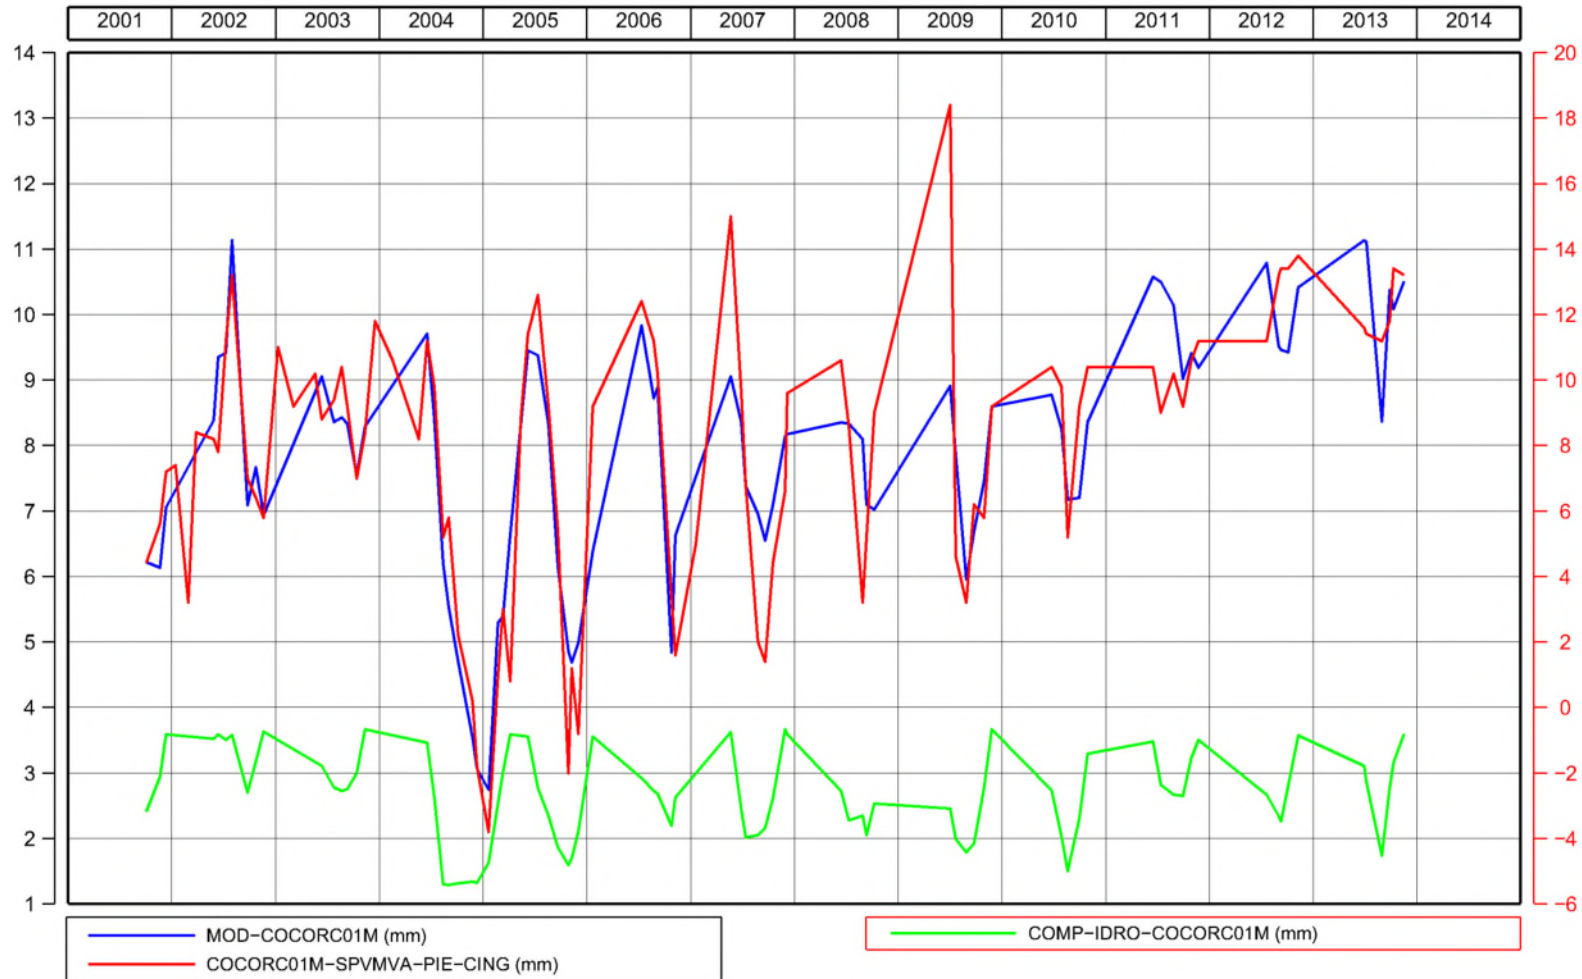
COLLIMAZIONE MIRA C: MODELLO MOST + ANDAMENTO: SI NOTA UN'INFLUENZA DELLA COMPONENTE IDRO...

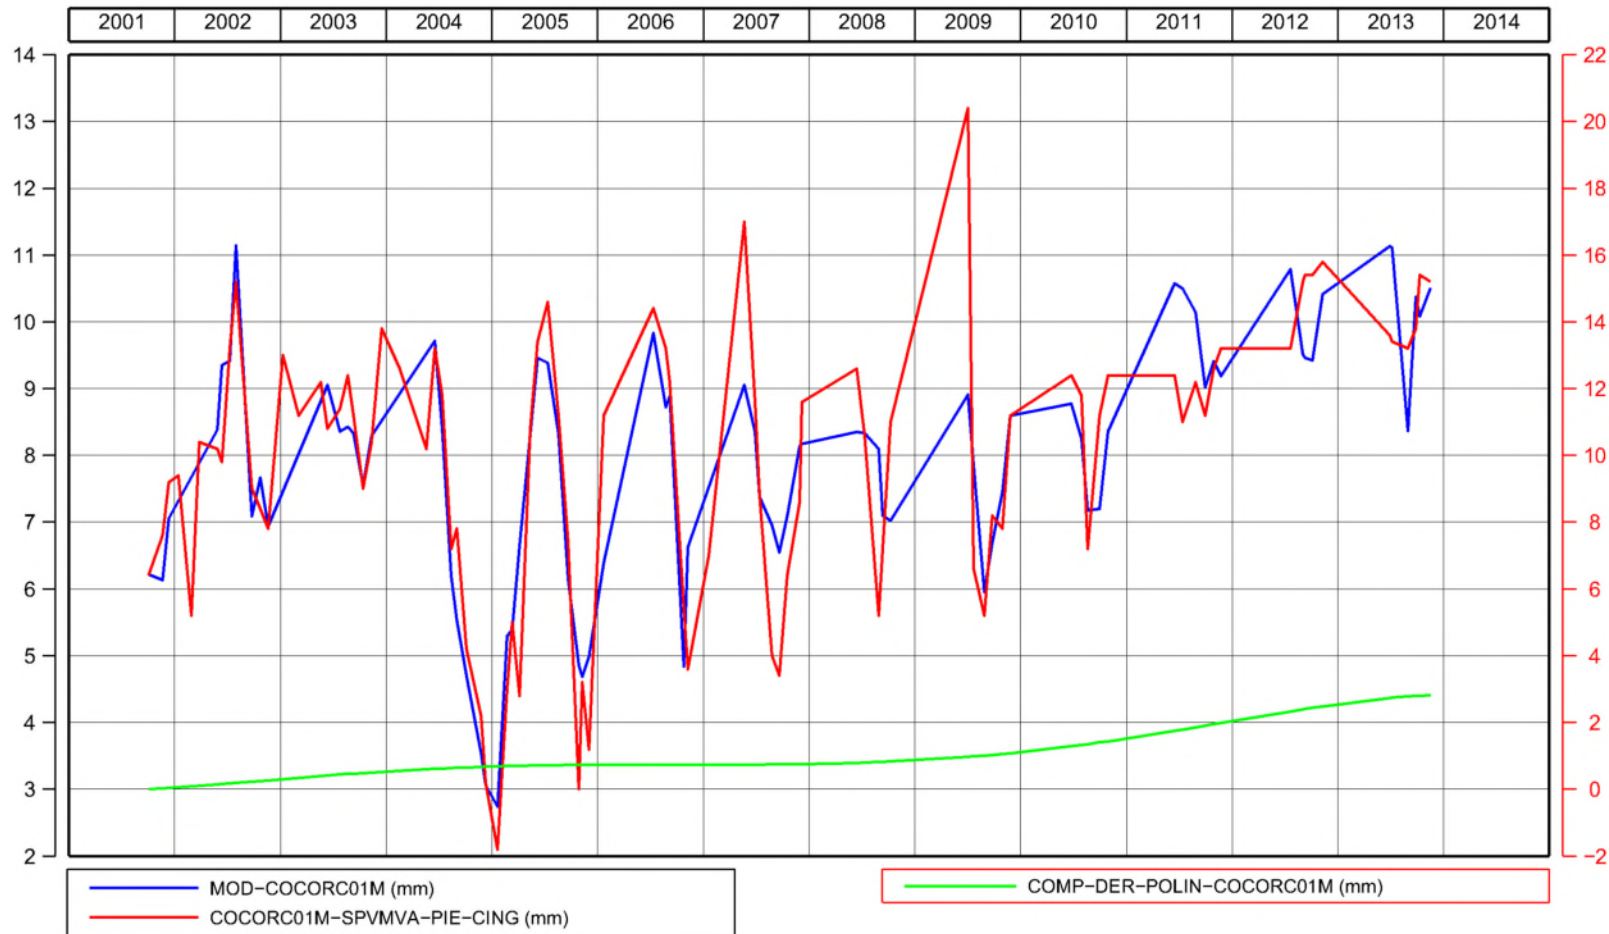
COLLIMAZIONE MIRA C: MODELLO MOST + ANDAMENTO: SI NOTA UNA PIU' MARCATA INFLUENZA DELLA DERIVA VERSO MONTE, ANCHE SE MINORE RISPETTO ALLE ALTRE MIRE. LE CAUSE DI QUESTA DERIVA SONO IPOTIZZABILI:

- **1) MINOR SPINTA IDROSTATICA NEI PERIODI DI INVASO BASSO;**
- **2) EFFETTO TERMICO (DILATAZIONE) NEI MESI ESTIVI IN PRESENZA DI INVASO BASSO, DEFORMAZIONE NON DEL TUTTO REVERSIBILE CHE SI TRADUCE IN DERIVA**
