RESISTENCIA A FATIGA DE TECHOS DE MADERA Y ZINC BAJO VIENTOS DE HURACANES ¹

Daniel Avilés ², Ali Saffar ³, Ricardo Ramos ⁴ y Rolando García ⁵

FATIGUE STRENGTH OF WOOD-ZINC ROOF SYSTEMS UNDER HURRICANES WINDS

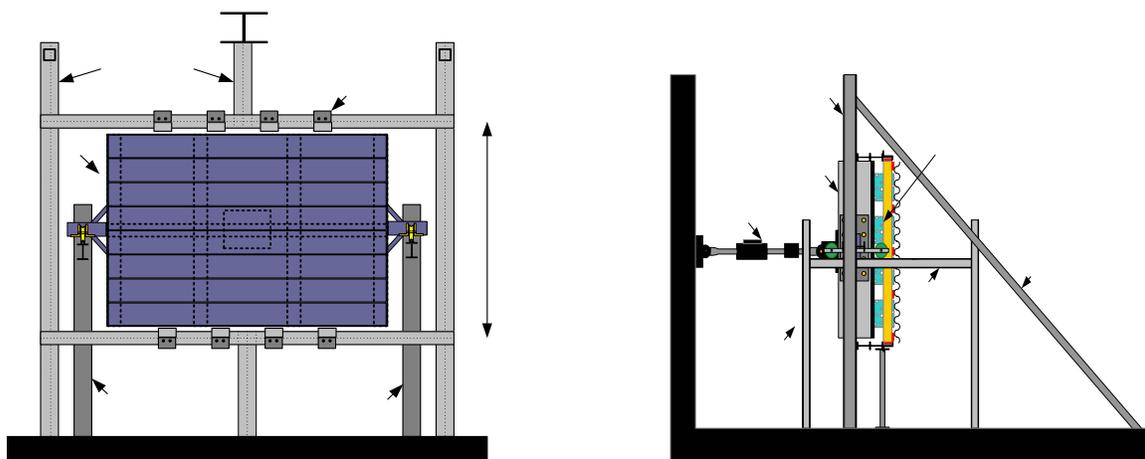
El equipamiento usado para las pruebas experimentales es un sistema flexible de pórticos de soporte y de carga, diseñado y construido para realizar pruebas cíclicas de viento por investigadores del Departamento de Ingeniería Civil y Agrimensura de la Universidad de Puerto Rico en Mayagüez. Los especímenes de techos de madera y zinc se levantan y se colocan en el pórtico de soporte mediante el uso de angulares de acero. El pórtico de carga es soportado en el aire en sus dos extremos mediante pórticos adicionales fijos a ambos lados, tal como se muestra en la Figura 1. Cada uno de estos pórticos fijos consiste de un pórtico resistente a momento de un solo piso, construido con secciones A36 W6x12.

Figura 1: Configuración Experimental: a) vista frontal, b) vista de lado.

Para proveer estabilidad adicional, los pórticos fijos están conectados al pórtico de soporte. En el tope de los pórticos fijos hay un sistema de rieles de los cuales las ruedas colocadas en ambos extremos del pórtico de carga se mueven libremente en ambas direcciones (Figura 1).

Para distribuir uniformemente la carga a los especímenes de techos de madera y zinc, se usaron bolsas cilíndricas de aire colocadas entre el pórtico de carga y las planchuelas de zinc. Las bolsas cilíndricas de aire miden aproximadamente 20 pulgadas de alto y 18 pulgadas de diámetro. La carga es transferida desde el gato hidráulico al pórtico de carga, a las bolsas cilíndricas de aire y finalmente a los especímenes de los techos de madera y zinc. El gato hidráulico de la compañía MTS es capaz de aplicar una carga máxima de 36 kip, con un desplazamiento máximo de 10 pulgadas.

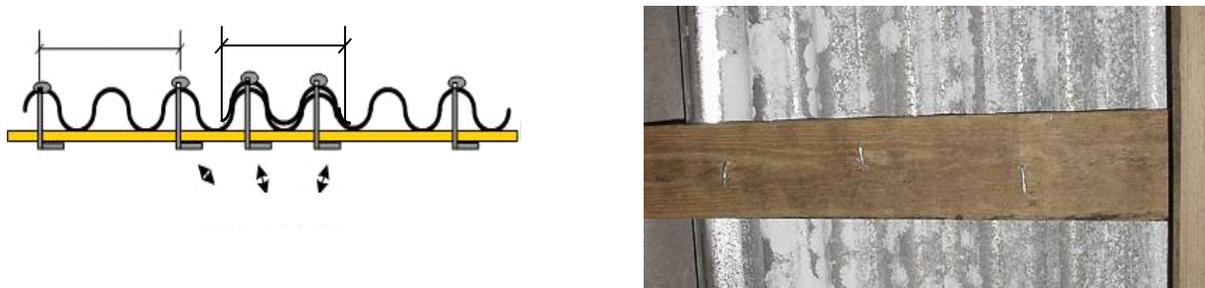
Las recomendaciones de construcción para las planchuelas de zinc son las siguientes. Primero, planchuelas consecutivas deben entrelazarse por no menos de 6 pulgadas. Esto es equivalente a dos ondulaciones o valles de las planchuelas, como se muestra en la Figura 2. Segundo, para conectar las planchuelas a las alfajías, se debe usar clavos torneados galvanizados de 2.5 pulgadas de largo a un espaciado máximo entre ellos de 6 pulgadas. Esto es equivalente a un clavo por cada dos ondulaciones o valles. Tercero, los clavos deben ser doblados en la parte posterior de las alfajías, en dirección perpendicular a las fibras de la madera. La razón de doblarlos es para aumentar su capacidad frente a cargas de levantamiento. Cuarto, se requiere un clavo adicional en las zonas de entrelace de planchuelas, ya que estas zonas son las más vulnerables frente a los embates del viento. Finalmente, todos los clavos deben colocarse en la parte superior de las ondulaciones o valles de las planchuelas para evitar problemas de drenaje.

Figura 2: Conexiones entre alfajías y planchuelas de zinc.

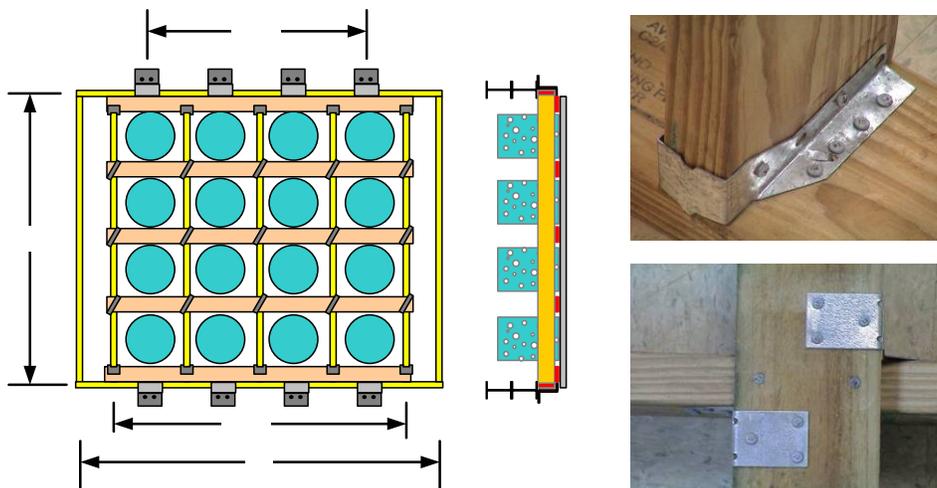
La Figura 3 muestra un dibujo a escala de los especímenes de Prototipo 5. Para cada conexión entre vigueta y viga madre se usaron dos clavos torneados y galvanizados de 3 pulgadas, como además un refuerzo de metal tipo Simpson LU26. Los clavos usados para los refuerzos de metal son galvanizados de 1.5 pulgadas, 10d. El espécimen es colocado en el pórtico de soporte usando 8 conectores tipo Z, espaciados a intervalos de 1.5 pies, los cuales proveen soporte lateral y vertical a éste. Las viguetas se colocan en dirección vertical con respecto al marco exterior. Este tipo de conexión se aproxima más a las condiciones reales, donde las viguetas de madera son conectadas a paredes con suficiente tamaño y rigidez para restringir movimientos en la dirección vertical.

Figura 3: Espécimen de Prototipo 5.

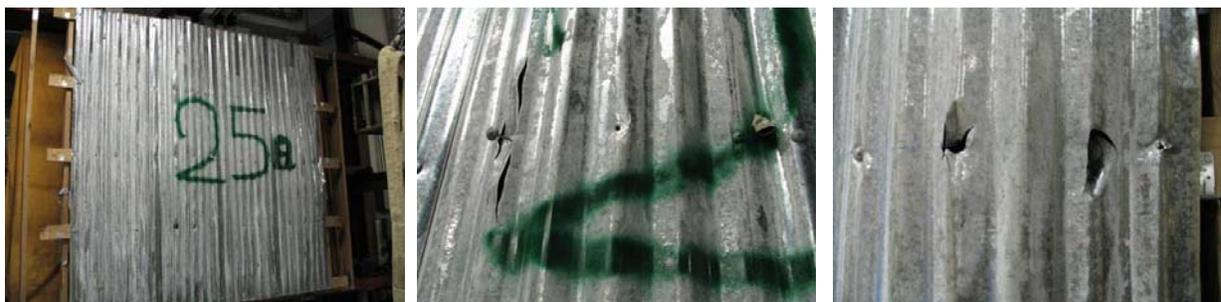
Los especímenes 12 y 13 fueron probados bajo la misma amplitud constante, pero con frecuencias de 1.5 Hz y 0.5 Hz, respectivamente. El espécimen 13 falló a los 3,352 ciclos, lo que representa un número de ciclos que es un 43% menor en comparación con el espécimen 11. Esto era de esperar debido a que para la frecuencia usada cada ciclo de carga le toma el doble del tiempo en completarse. En el espécimen 12 hubo un error durante la prueba que hizo que se detuviera a los 4,805 ciclos. Se decidió hacer otra prueba, identificada como la prueba 25a, para reemplazar los resultados perdidos en la prueba 12. El espécimen 25a falló a los 6,161 ciclos, como se muestra en la Figura 4.

Figura 4: Fallas de fatiga en las conexiones de las planchuelas de zinc y alfajías.

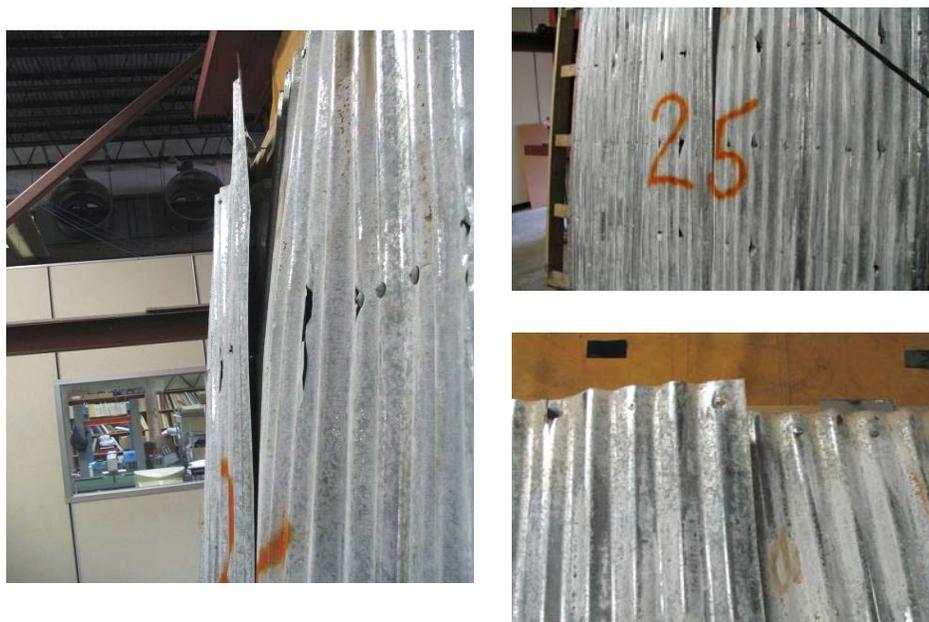
el lado inferior derecho estaba recibiendo la mitad de la carga en comparación con los otros potenciómetros en las otras esquinas. Además, visualmente se puede confirmar que la mayoría de los daños se encuentran en el lado izquierdo del espécimen. La prueba 25 fue creada para reemplazar la prueba 14. El espécimen falló a los 7,150 ciclos. El modo principal de falla fue la fatiga de las planchuelas de zinc (Figure 5).

Figura 5: Fatiga en las conexiones de planchuelas de zinc a alfajías del espécimen 25.

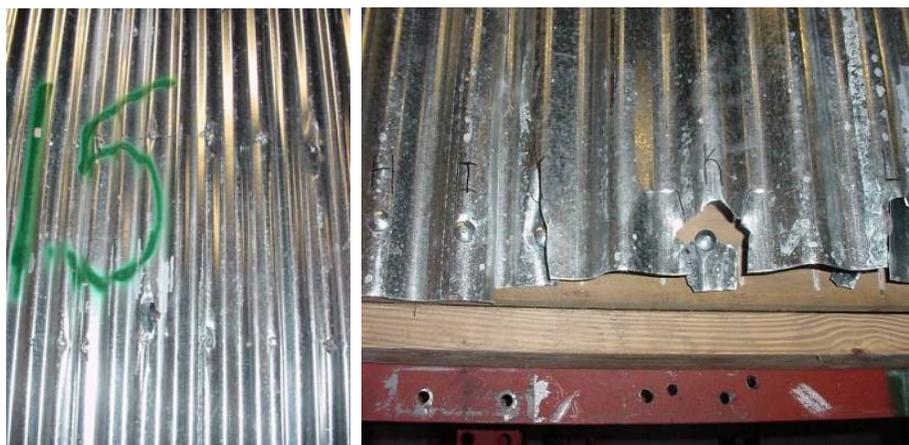
El espécimen 15 se ensayó a cargas cíclicas de 0 a 4.5 kip y con una frecuencia de 1.5 Hz. Basado en la presión equivalente, 4.5 kip equivale a una velocidad de viento de 125 mph. La falla total del espécimen ocurrió a los 12,812 ciclos. De manera similar a los especímenes anteriores, el modo de falla fue de fatiga en las planchuelas de zinc (Figura 6).

Figura 6: Fatiga en las conexiones de planchuelas de zinc a alfajías del espécimen 15.

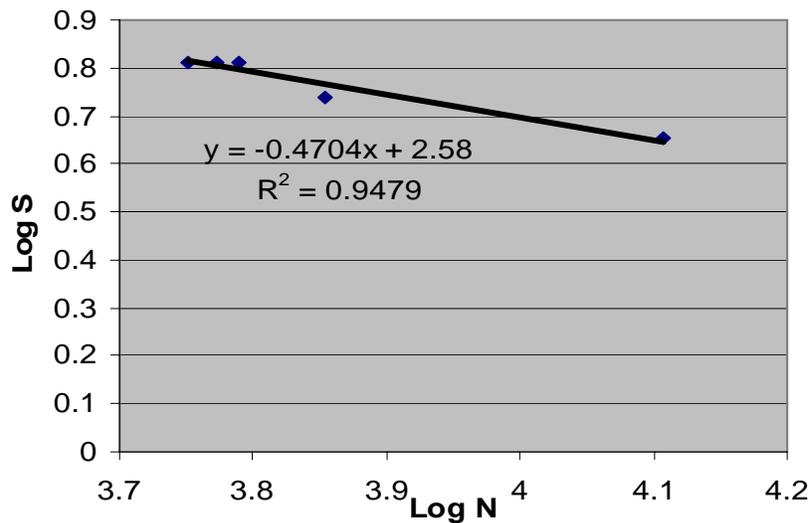
La Figura 7 presenta los diferentes puntos graficados y su regresión lineal. El valor de R al cuadrado es 0.9479, lo que indica una buena aproximación. Una regresión lineal es más confiable cuando este valor es cercano a 1. La ecuación de fatiga de esta regresión lineal es la siguiente:

$$\text{Log } S = -0.4704 \text{ Log } N + 2.58 \quad (1)$$

$$S = 380 N^{-0.4704} \quad (2)$$

Figura 7: Curva S-N.

Desde hace tiempo se ha reconocido que la relación entre carga (S) y el número de ciclos para falla (N) es lineal cuando cada variable se expresa en forma logarítmica (Weibull, 1961). La vida de fatiga de los sistemas de techos construidos con madera y zinc es evaluada usando los resultados de los especímenes 10, 11, 15, 25, y 25a, como se presenta en la Tabla 1. El espécimen 10 fue un espécimen Prototipo 4 probado a una carga cíclica de 0 a 6.5 kip y a una frecuencia de 1 Hz. Tanto el espécimen 10 como el 11 se tomaron en cuenta debido a la similitud de resultados entre ellos.

En la Tabla 2 se presentan los valores proyectados usando la ecuación (2). Además, se dan diferentes valores de N a un 5% de percentila. Para estos valores, se supuso que por cada valor de S, N va a tener una distribución log-normal, lo cual resulta razonable para un factor de resistencia. Segundo, para cualquier valor de S, los valores de N calculados de la ecuación (2) son considerados como valores promedios para usarse en la función de la distribución se consideraron. Tres coeficientes de variación (VN), 0.25, 0.33, y 0.50. Dado el grado comercial de las planchuelas de zinc, valores VN menores de 0.25 no fueron considerados.

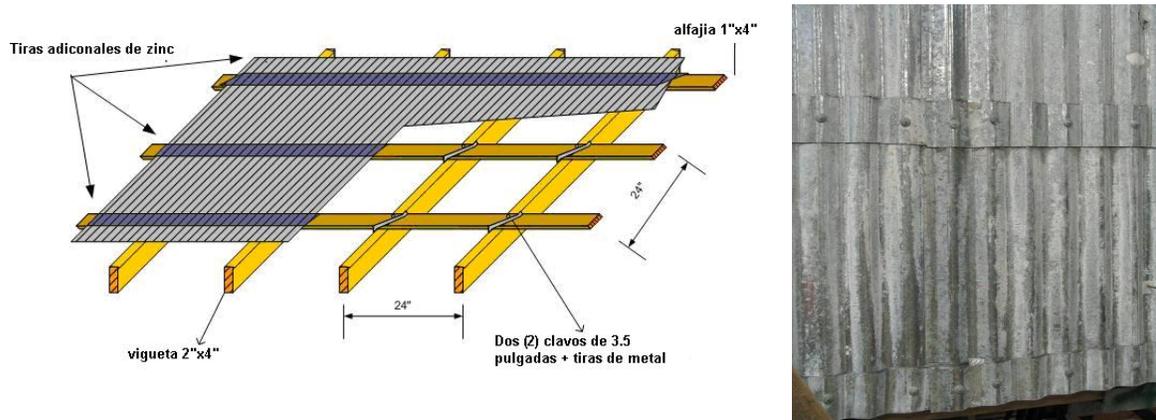
Las tiras de zinc tienen un ancho similar a las alfajías o sea de 4 pulgadas. Estas se colocan encima de las planchuelas de zinc, para luego unirse con clavos a las planchuelas y a las alfajías. El uso de tiras de zinc hace que las reacciones de las cabezas de los clavos se distribuyan en un área mayor, por lo que se reduce el esfuerzo en las planchuelas de zinc. La construcción de los prototipos que tienen tiras de zinc se puede apreciar en la Figura 8.

Figura 8: Prototipo 5 con tiras de zinc.

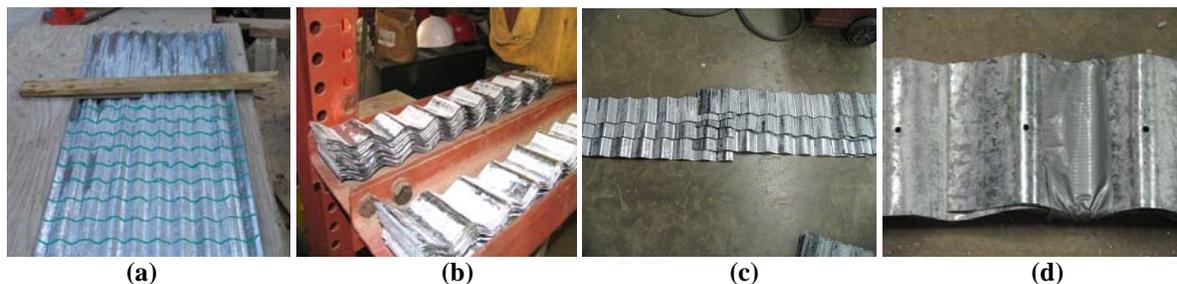
El procedimiento para hacer las tiras de zinc es sencillo. Por conveniencia, se decidió que el ancho de las tiras es igual al ancho de las alfajías, o sea 4 pulgadas. De esta manera las tiras se pueden alinear con las alfajías, simplificando la construcción de los especímenes. Antes de cortar las tiras de las planchuelas, se utiliza un marcador para primero trazar donde se van a cortar las tiras, como se demuestra en Figura 9a. Usando una sierra circular, se hacen cortes en esas líneas trazadas. De una plancha de zinc de 8 pies de largo se pueden obtener un total de 24 tiras de zinc. Se requieren entre 40 a 60 tiras por cada espécimen dependiendo del grosor que se escoja, si es de dos tiras o de tres tiras.

Figura 9: Preparando las tiras de zinc.

En la Figura 9b se aprecian varias tiras agrupadas una encima de otra. Las tiras se tienen que entrecruzar para poder cubrir los 8 pies de los especímenes. Para las tiras se siguen las mismas guías desarrolladas por FEMA usadas para las

planchuelas de zinc, como por ejemplo el mínimo de dos ondulaciones o valles para las planchuelas de zinc que se entrelazan como se muestra en Figura 9c. La Figura 9c presenta la configuración para unas tiras de un grosor de tres capas. Para cubrir las filas de clavos usados en los especímenes, se requiere un total de cuatro grupos de tres tiras de zinc por fila de clavos. En un espécimen de Prototipo 5 hay un total de cinco filas horizontales de clavos: multiplicando 5 filas por 4 grupos por 3 tiras de zinc nos da un total de 60 tiras de zinc que se necesitan por cada espécimen usando esta configuración de un grosor de tres tiras. Las tiras de zinc se unen temporalmente usando cinta adhesiva, como se muestra en la Figura 9d. Luego las tiras ya unidas se perforan con un taladro, usando una barrena de diámetro menor que los clavos, tal como lo recomienda NDS. Finalmente, las tiras de zinc se conectan a las planchuelas de zinc y alfajías usando el mismo procedimiento anteriormente explicado en base a las recomendaciones dadas por FEMA.

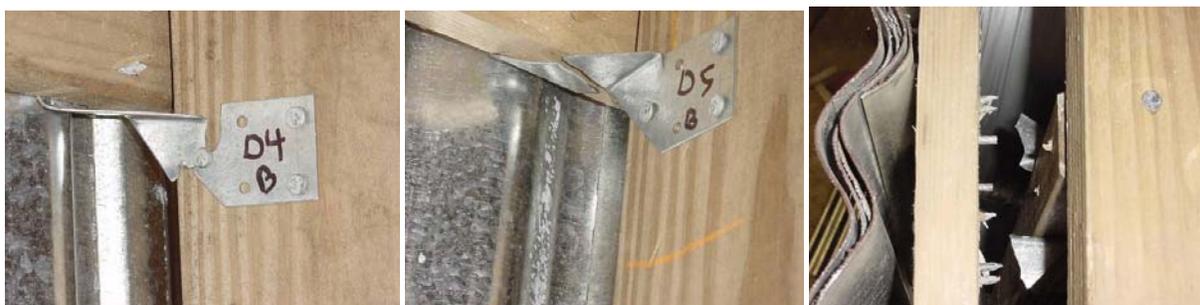
El espécimen 16 fue el primero en usar las tiras de zinc. Se usó una configuración de tres tiras de zinc y se probó a una carga cíclica de 0 a 4.5 kip y a una frecuencia de 1.5 Hz. Pasados los 200,000 ciclos y al no observar signos de falla, se decidió aumentar la amplitud a 5.5 kip. Después de 55,596 ciclos adicionales, el espécimen falló debido a fatiga en los refuerzos de metal de las conexiones entre las alfajías con las viguetas, como se muestra en la Figura 10.

Figura 10: Falla por fatiga en espécimen 16.

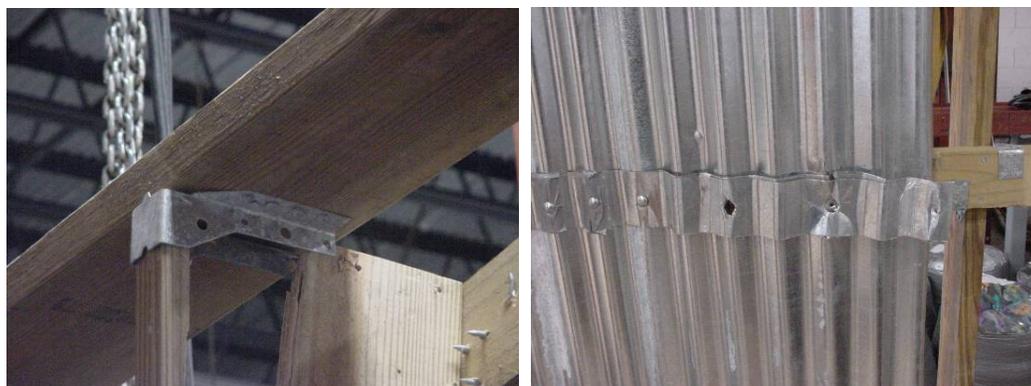
Los resultados positivos obtenidos de la prueba 16 indicaron la importancia de examinar una configuración de dos tiras. Los especímenes 17 y 18 son Prototipos 5 a los cuales se les aplicó esta mejora y fueron probados a amplitudes constantes, a 6.5 kip para el espécimen 17 y 5.5 kip para el espécimen 18. A ambos le tomó casi la misma cantidad de ciclos para llegar a falla total. Al espécimen 17 le tomó 35,126 ciclos, mientras que para el espécimen 18, fueron 35,065 ciclos. El espécimen 18 falló principalmente por la fatiga en las conexiones de las planchuelas con las alfajías. Sin embargo, a cargas mayores, el espécimen 17 falló por el desprendimiento de los clavos de anclaje en las conexiones de las viguetas con la viga madre, que causó agrietamiento en la madera de las viguetas (Figura 11).

Figura 11: Fallas por fatiga en especímenes 17 y 18.

A pesar de que los modos de falla fueron diferentes, los resultados finales de ambos especímenes con respecto a los números de ciclos fueron bastante cercanos entre sí como para inferir la posibilidad de un límite en el desempeño de las tiras de zinc. El espécimen 19 fue construido usando la configuración de tres tiras de zinc y se probó a una amplitud constante de 6.5 kip con una frecuencia de 1.5 Hz. El espécimen falló a los 40,631 ciclos, resultando en un incremento promedio de 10% en el número de ciclos en comparación con la configuración de dos tiras pero no fue lo suficientemente alto como para justificar el costo adicional. El modo de falla dominante fue la falla mecánica de las conexiones entre las viguetas y la viga madre, causando que las viguetas de madera se agrietasen. Este modo de falla es similar al observado en el espécimen 17, que fue probado bajo la misma carga y frecuencia. Se concluyó que para poder

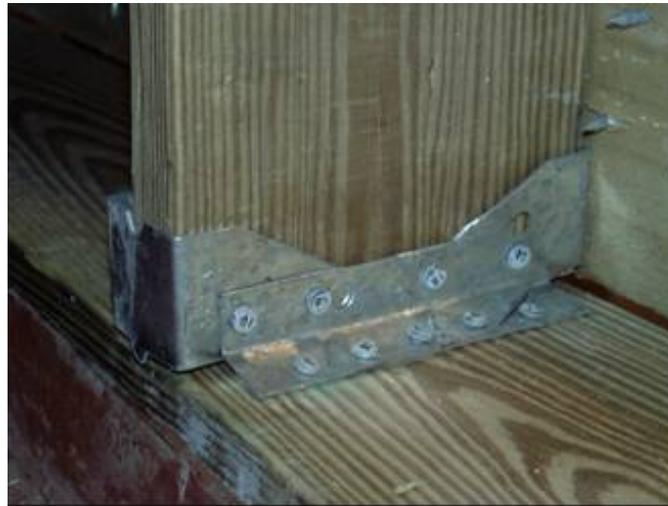
Los especímenes 20 y 21 fueron mejorados usando la configuración de tres tiras de zinc y la colocación de dos refuerzos de metal en las conexiones de las viguetas con la viga madre (Figura 12). Adicionalmente, en vez de usar un clavo por cada dos ondulaciones o valles como ha recomendado FEMA, se decidió usar dos clavos por cada tres ondulaciones o valles para reducir la posibilidad de fallas relacionadas a la conexión entre las planchuelas de zinc y las alfajías. Ambos especímenes fueron probados a una frecuencia de 1.5 Hz y una amplitud constante de 6.5 kip. Las pruebas son duplicadas para hacer un cotejo doble sobre los resultados, ya que estas mejoras son consideradas como la última etapa en mejorar este tipo de sistema. El número de ciclos requerido para obtener fallas totales en ambos especímenes fue bastante similar entre ambos, resultando en 62,000 y 64,547 ciclos respectivamente.

Figura 12: Uso de doble refuerzo en las conexiones de las viguetas en los especímenes 20 y 21.

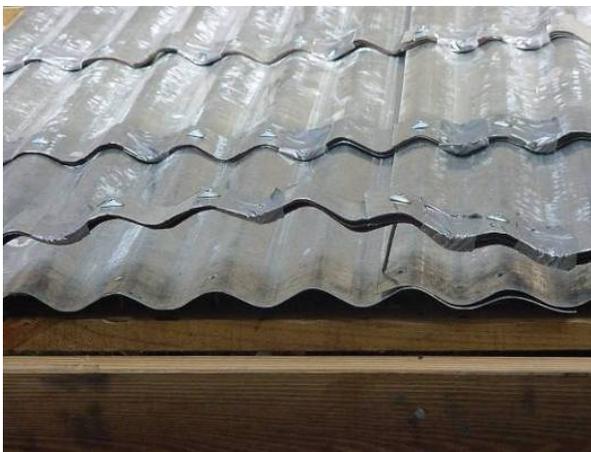
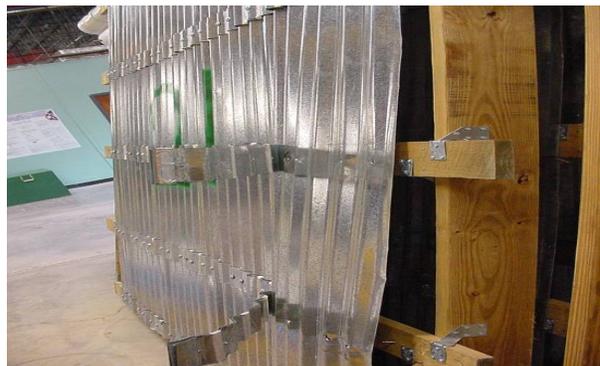
Figura 13: Fallas por fatiga en los especímenes 20 y 21.

Tanto la configuración de dos tiras de zinc como la de tres tiras se desempeñaron sumamente bien cuando se usan en un sistema de techo construido usando las recomendaciones de FEMA-CIAPR. Para velocidades de viento de 120 mph o menores, las mejoras parecen resistir sin ningún tipo de falla. A velocidades de 135 mph o mayores, el sistema mejorado en los techos demuestra una resistencia notable de ciclos requeridos para falla, en los 35,000 ciclos o más. Esto a lo mínimo representa un factor de cinco en la resistencia de los techos a cargas cíclicas, en comparación a los techos sin tiras. La manufactura de las tiras de metal como una sola unidad debe hacer el proceso de instalación más económico y permitir mejor sellado para el drenaje del agua.
