DAÑOS EN TANQUES DE ALMACENAMIENTO DE COMBUSTIBLE DEBIDOS AL HURACÁN KATRINA¹

Luis A. Godoy², Genock Portela³ y Ali Saffar⁴

DAMAGE OF OIL STORAGE TANKS DUE TO HURRICANE KATRINA

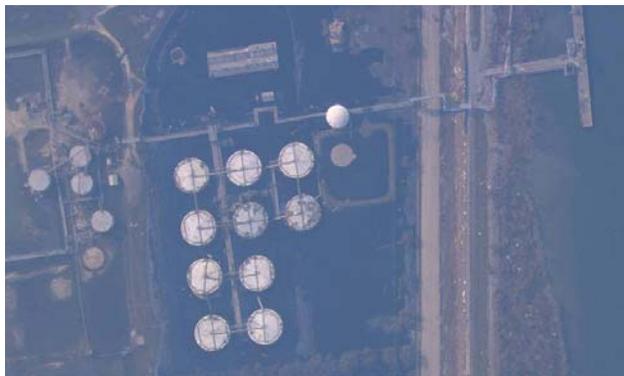
Figura 2a: Vista aérea de la planta Freeport, Port Sulphur, Louisiana. (Fotografía de NOAA).

Port Sulphur, Louisiana, se encuentra a lo largo del Río Mississippi, donde ocurrió el mayor derrame de combustible. La planta Freeport contiene diez tanques grandes de techo cónico, con diámetro de 30m, un tanque pequeño (techo con geometría en domo, diámetro 21m) y otros cinco tanques aún más pequeños. Fotografías aéreas (Figura 2) muestran la instalación: La imagen aérea de la Figura 2.b fue tomada desde un helicóptero pocos días después del paso del huracán Katrina y todavía muestra el área bajo agua y petróleo. En dos de nuestras misiones se visitó este lugar: La mayoría de las fotografías fueron tomadas durante la primera visita (Octubre 16-21), pero el paso estaba restringido por personal de seguridad durante la segunda visita (Noviembre 16-19), por lo que no se tuvo acceso a los tanques.

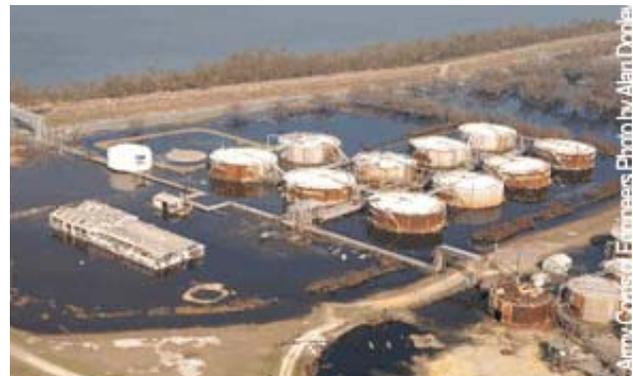
Figura 2b: Vista aérea de la planta Freeport, Port Sulphur, Louisiana. (Fotografía de Alan Dooley, US Army Corps of Engineers).

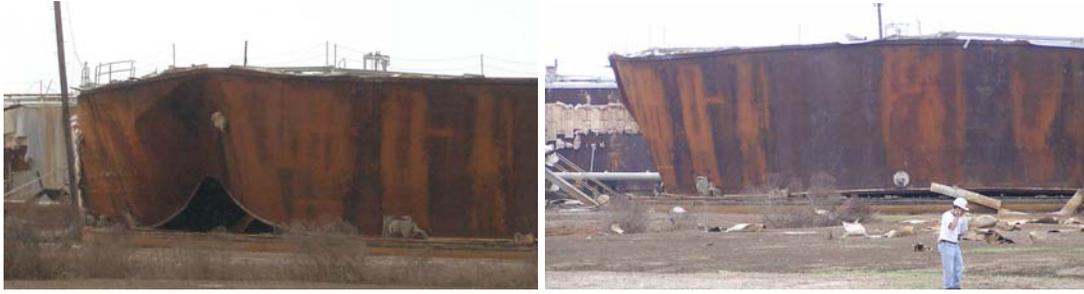
Se observaron dos modos de falla en esta planta: Los tanques grandes no se movieron de su posición original y pandearon bajo cargas de viento (Figuras 3 y 4). Además, el aislamiento de todos los tanques se desprendió tanto en el cilindro como en el techo (Figura 5). Esta fue una de las localidades con mayores derrames de combustible y esto pudo haber ocurrido por dos situaciones: En el tanque desplazado, debido al rompimiento del sistema de tuberías cuando se movió el tanque y en los tanques grandes debido a una falla estructural.

Los tanques pandeados mostraban grandes deflexiones en la parte cilíndrica y en la placa de base, con deflexiones en el orden de 1m y afectando un área con un ángulo central de 15-30° (Figura 3). La forma final indica que las presiones debido a viento fueron considerablemente mayores a las cargas de diseño de los tanques. Aunque todavía se deben llevar a cabo estudios computacionales, se estima que el pandeo de estos tanques debió ocurrir para velocidades de viento por debajo de las 120 mph (193 Km/h). Las configuraciones de pandeo observadas en esta localidad eran únicas y no se observaron en otros tanques expuestos a los huracanes Katrina o Rita y tampoco fueron observados durante los huracanes Marylin en St. Thomas (1995) ni Georges en Puerto Rico (1998). Al parecer, en este modo de falla se ha combinado la fractura en el nivel de soldadura entre el cilindro y la base, con el pandeo de la cáscara (Portela, Virella y Godoy, 2006).

Figura 3: Tanque pandeado en Port Sulphur, Louisiana (Fotografía de los autores, octubre 17).

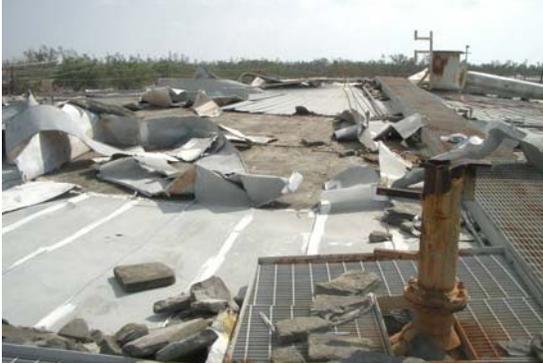
Figura 4: Techo cónico del tanque en Port Sulphur, Louisiana. (Fotografía de los autores, octubre 17).

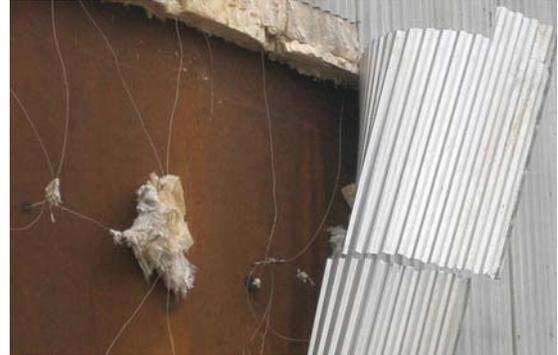
Figura 5: Pérdida del recubrimiento aislante en Port Sulphur, Louisiana. Estos tanques estaban en muy buenas condiciones antes del huracán Katrina. (Fotografía de los autores, octubre 17).

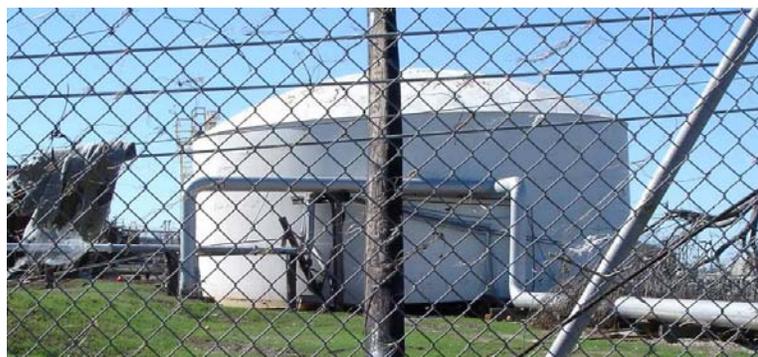
El otro modo de falla observado refleja un movimiento de cuerpo rígido, en el cual el tanque fue desplazado por unos 33m (Figura 6). Este debió haber sido causado por una combinación entre la tormenta y la inundación que hizo flotar el tanque y desplazarlo. El tanque no pudo viajar muy lejos ya que una tubería obstruyó su paso. Este tanque no mostró señales de daños por pandeo.

Figura 6: Tanque desplazado por la inundación en la planta de Freeport, Port Sulphur, Louisiana. (Fotografía de los autores, noviembre 17).

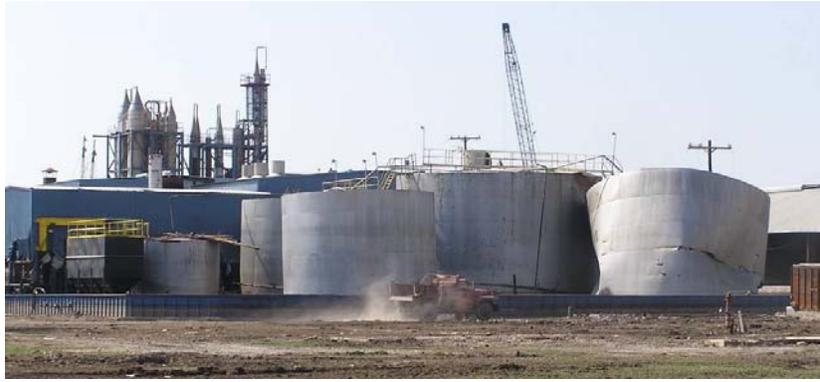
En la planta Fish Oil localizada en Port Sulphur, un tanque con diámetro de 15m, pandeó hasta colapsar estructuralmente (Figura 7). Este tanque golpeó a otro tanque con techo cónico que se encontraba cercano y produjo daño en la parte alta de la cáscara cilíndrica.

Figura 7: Tanques pandeados en Fish Oil, Port Sulphur, Louisiana. (Fotografía de los autores, octubre 17).

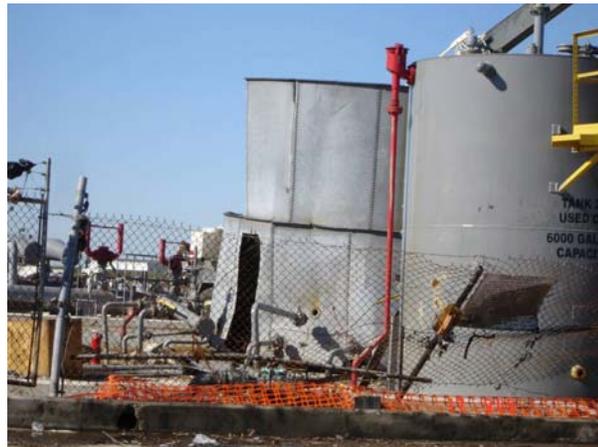
Otra instalación pequeña localizada en la parte norte de Port Sulphur tenía tanques pequeños que mostraban grandes distorsiones debido al viento, según se muestra en la Figura 8. Un tanque con techo en geometría de domo rebajado sufrió pandeo en la base del cilindro.

Figura 8: Varios tanques dañados en una planta al norte de Port Sulphur, Louisiana. (Fotografía de los autores, noviembre 17).

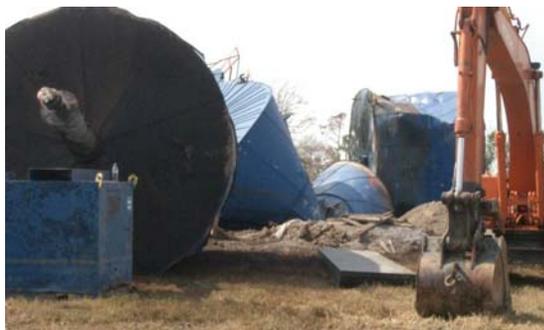
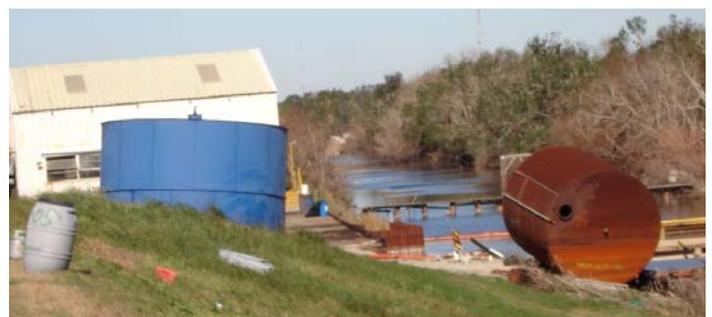
Un número pequeño de tanques colapsó en la orilla oeste del Río Mississippi en Port Sulphur, según muestran las Figuras 9 a y b. Los tanques fueron movilizados por el impacto de la tormenta perdiendo éstos el producto contenido.

Figura 9a: Pequeños tanques arrastrados por la inundación debida a Katrina. (Fotografía de los autores, octubre 17).

Figura 9b: Pequeños tanques arrastrados por la inundación debida a Katrina. Se trata de un lugar diferente del de la Figura 12.a. (Fotografía de los autores, noviembre 17).

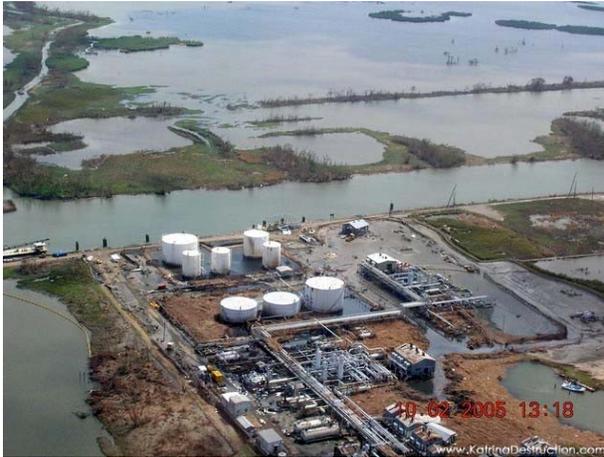
Figura 10a: Vista aérea de la planta Dynergy, Venice, Louisiana. (Fotografía de USCG).

La planta Dynergy, localizada en Venice, Louisiana, quedó completamente inundada por la marejada que produjo el huracán Katrina. Las Figuras 10 a y b muestran vistas aéreas de la instalación con ocho tanques principales. No hay otras edificaciones en el área aparte de las existentes en la planta. El US Coast Guard identificó derrames de petróleo mezclados con el agua arrastrada por la tormenta (Figura 11). Restos de caña fueron arrastrados por la tormenta traídos de los pantanos que cubren la mayor parte de la región, mientras material arcilloso era depositado por la inundación.

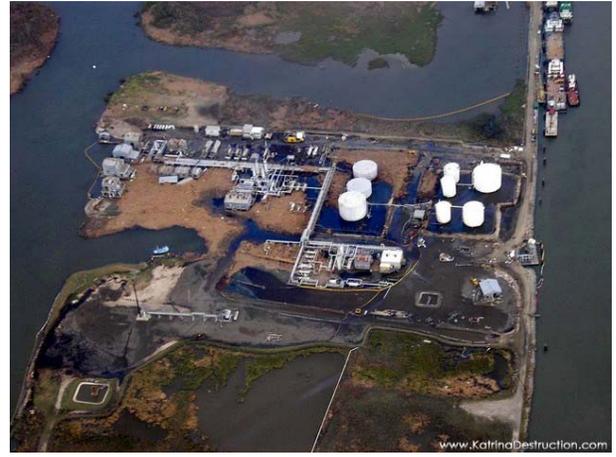
Figura 10b: Vista aérea de la planta Dynergy, Venice, Louisiana. (Fotografía de USCG).

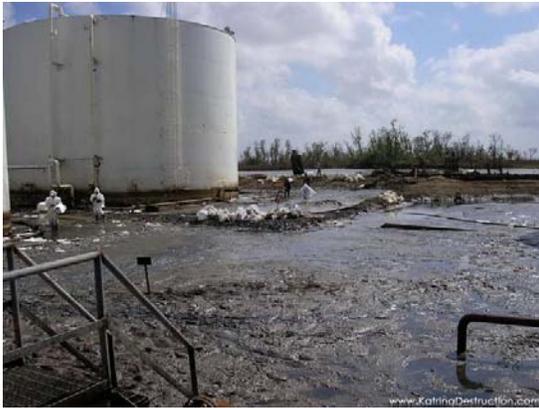
Figura 11a: Planta Dynergy, Venice, Louisiana. Vista de uno de los tanques y del dique de retención lleno de agua de inundación y petróleo de derrame. (Fotografía de USCG).

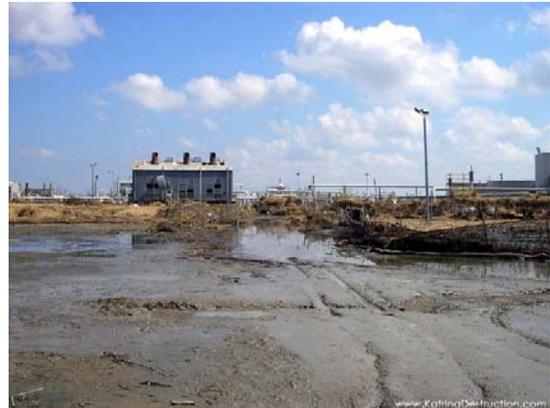
Figura 11b: Planta Dynergy, Venice, Louisiana. Vista de la zona inundada, con tres tanques sobre la derecha de la imagen. (Fotografía de USCG).

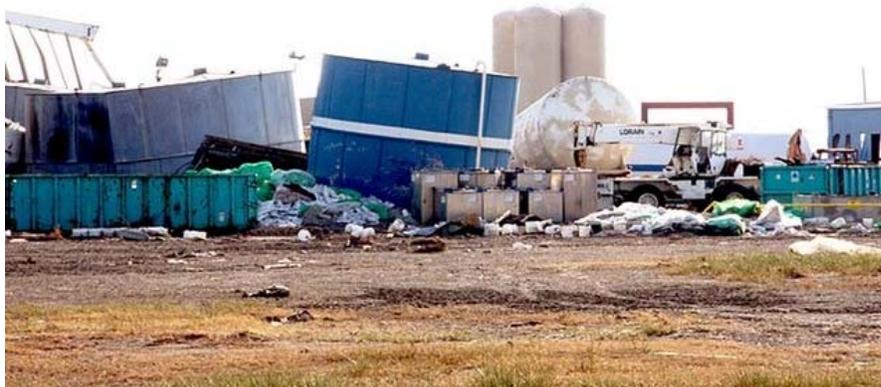
Otra planta al sur de Venice sufrió problemas similares. La Figura 12 muestra cómo algunos de los tanques fueron afectados y las fotografías muestran el material utilizado para remover el derrame. No fue posible visitar Venice durante las misiones de UPRM, ya que la Federal Emergency Management Agency (FEMA) se encontraba reparando las principales vías de acceso.

Figura 12: Planta al sur de Venice, Louisiana. (Fotografía de USCG).

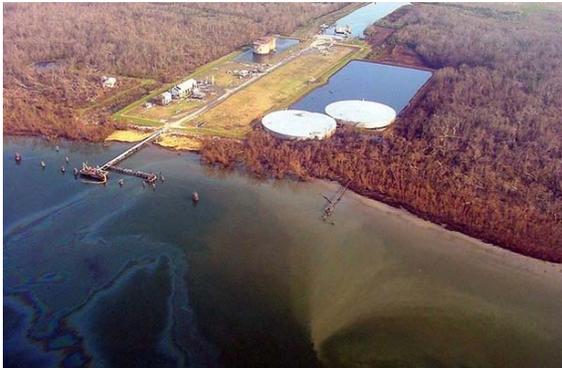
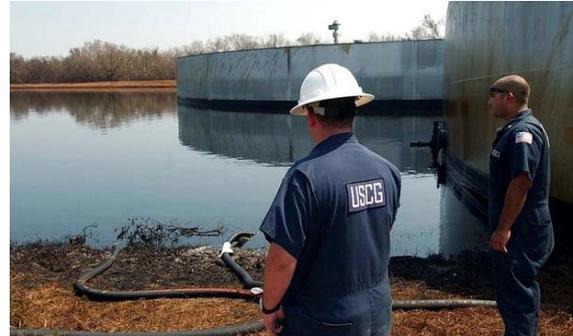
Los mayores daños debido a derrames producidos por Katrina ocurrieron en la planta Bass Enterprises localizada en Cox Bay, Louisiana. Esta planta se encuentra en un lugar aislado, pero debe haber causado gran contaminación al suelo. La vista aérea (Figura 13a) muestra los dos tanques que quedaron separados de su fundación debido a la fuerza del agua asociada al huracán Katrina. Vistas laterales de los mismos tanques se muestran en la Figura 13b. Se perdieron alrededor de 3.3 millones de galones de combustible en ese lugar.

Figura 13a: Bass Enterprises, Cox Bay, Louisiana. Dos grandes tanques fueron arrastrados por la inundación. (Fotografía de USCG).

Figura 13b: Bass Enterprises, Cox Bay, Louisiana. Detalle de daños en los dos tanques grandes que fueron arrastrados. (Fotografía de USCG).

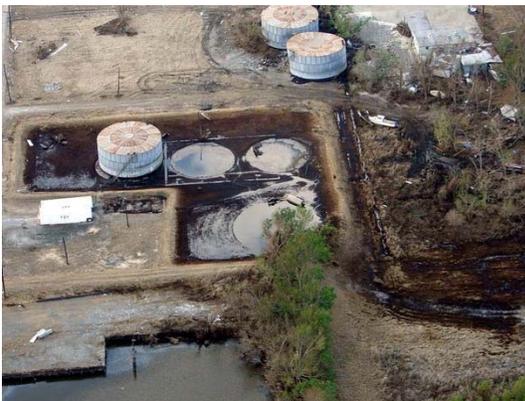
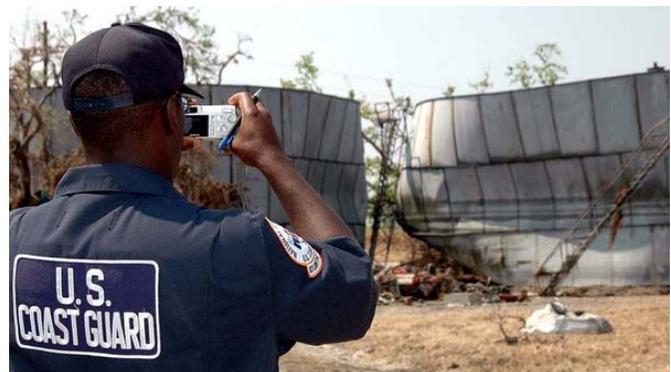
Bass Enterprises tiene una segunda planta al norte de esta localidad en Pointe a la Hache, Louisiana. Alrededor de 461,000 galones de combustible fueron descargados allí. Los tanques que sufrieron traslación de su base se muestran en las vistas aéreas y laterales de la Figura 14. Ocurrieron grandes distorsiones en la forma de los tanques debido al desplazamiento sufrido por éstos (Figura 14b).

Figura 14a: Bass Enterprises North, Ponte a la Hache, Louisiana. Los tanques fueron arrastrados por el agua. Se descargaron cerca de 461,000 galones de combustible. (Fotografía de USCG).

Figura 14b: Bass Enterprises North. Ponte a la Hache, Louisiana. Detalle de los tanques arrastrados por el agua. (Fotografía de USCG).

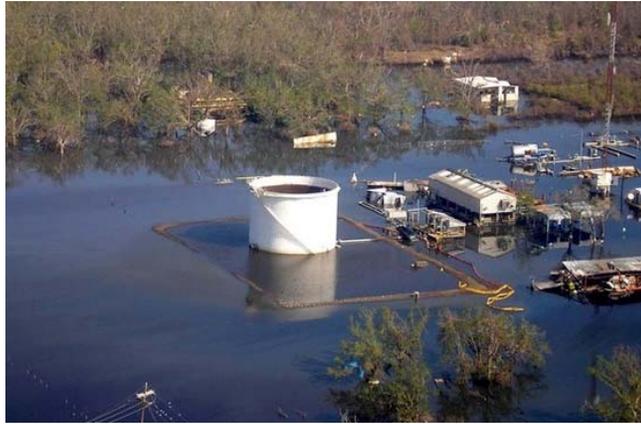
La Figura 15 muestra otra de las plantas inundadas en Nairn, Louisiana y en la Figura 16 se muestra la planta de Sundown Energy, en Potash, Louisiana, donde se derramaron unos 13,000 galones de aceite.

Figura 15: Nairn, Louisiana. Tanque con techo flotante en una planta inundada. (Fotografía de USCG).

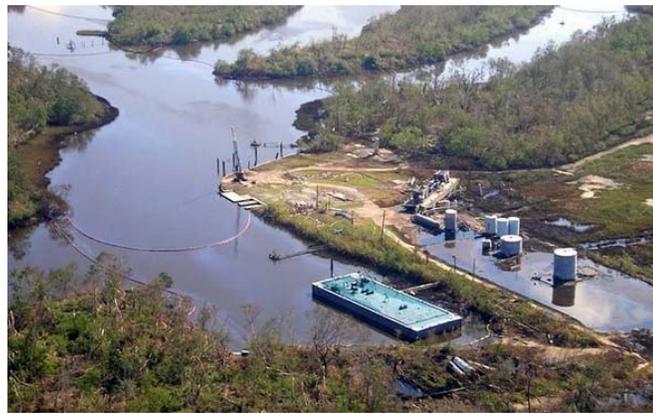
Figura 16: Sundown Energy, Potash, Louisiana. Se derramaron cerca de 13,000 galones de combustible. (Fotografía de USCG).

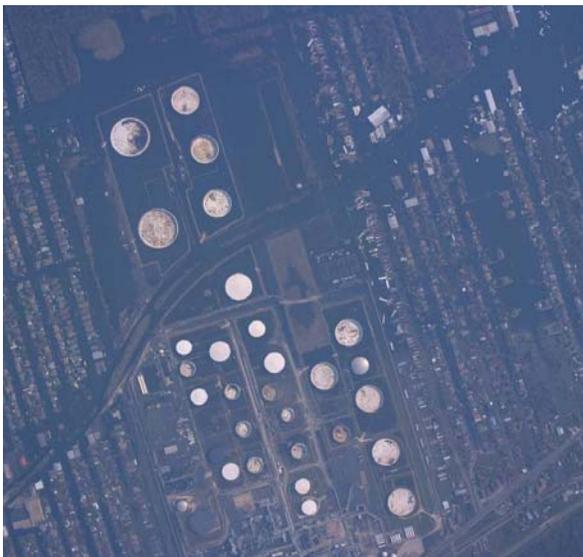
Figura 17a: Vista aérea de Murphy Meraux Refinery, Chalmette, Louisiana. (Fotografía de NOAA).

Chalmette es otro pequeño pueblo de St. Bernard Parish por donde pasó el ojo del huracán Katrina. Existen tres refinерías en este pueblo, incluyendo a Murphy Meraux Refinery y Chalmette Refinery. Las Figuras 17 a y b muestran la refinерía Murphy Meraux, una de las más grandes de los Estados Unidos, con una producción de 120,000 barriles por día. Esta refinерía fue particularmente afectada en el sector norte (Figura 17b), donde se encuentran localizados cinco tanques de gran tamaño. El diámetro de los tanques mas grandes es de 95m (según se aprecia en la Figura 18), mientras el diámetro del menor (pero aún sustancialmente grande) es de 72m, todos con techos flotantes. Las cáscaras cilíndricas contienen un anillo rigidizador intermedio para prevenir pandeo y las estructuras no parecen haber sufrido pandeo o fractura debido a las cargas de viento. La falla de estos tanques se debió a la inundación producida posterior al evento.

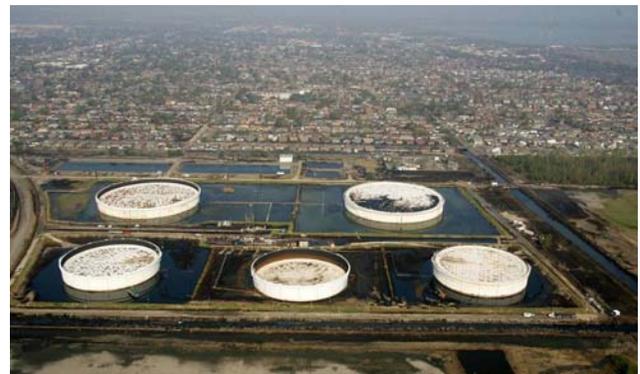
Figura 17b: Vista aérea del sector norte de la Murphy Meraux Refinery, Chalmette, Louisiana, inundada después de Katrina. Todos los tanques tienen techo flotante. (Fotografía de EPA).

El problema comenzó el 30 de agosto, cuando fallaron los diques a lo largo del Río Mississippi produciéndose una inundación masiva en St. Bernard Parish, llegando el nivel de agua a unos cinco metros de altura. La refinería Murphy Oil quedó bajo unos 4m de agua. Según EPA (2005a), el tanque 250-2 sufrió un derrame; este tanque tiene una capacidad de 250,000 barriles pero estaba operando con 65,000 barriles de crudo al momento del derrame (un 25% de su capacidad). Estos tanques poseen un dique de retención que provee almacenamiento para fluido en caso de derrames, pero no estaban diseñados para almacenar los 3 a 5m de agua recibida debido a la inundación. Esto ocasionó que el tanque flotara y perdiera contacto con su fundación. Se estima que se derramaron 25,110 barriles del producto (alrededor del 40% del fluido almacenado). Una mezcla de combustible flotando sobre agua se dirigió hacia áreas urbanas que rodean la planta, afectando cientos de viviendas.

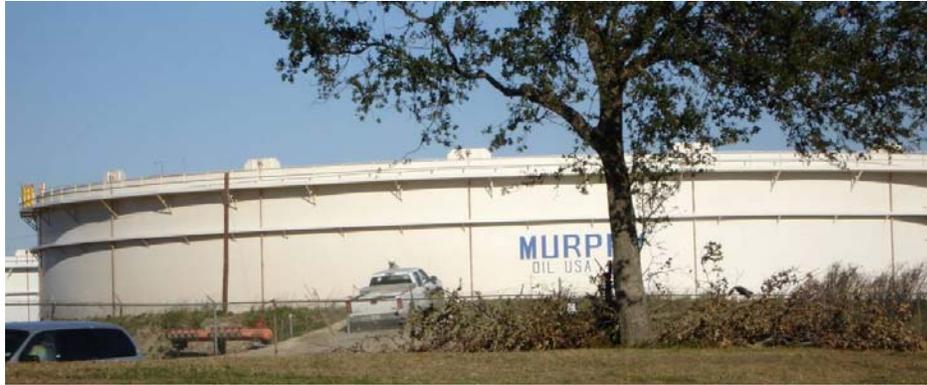
Figura 18a: Uno de los tanques mayores en el sector norte de Murphy Meraux Refinery. El tanque tiene un rigidizador horizontal para prevenir pandeo. (Fotografía de los autores, noviembre 16).

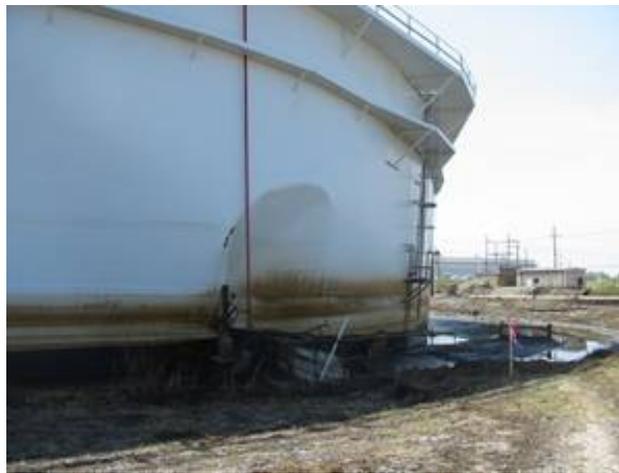
Figura 18b: Detalle de la parte dañada en uno de los tanques mayores en el sector norte de Murphy Meraux Refinery. (Fotografía de EPA).

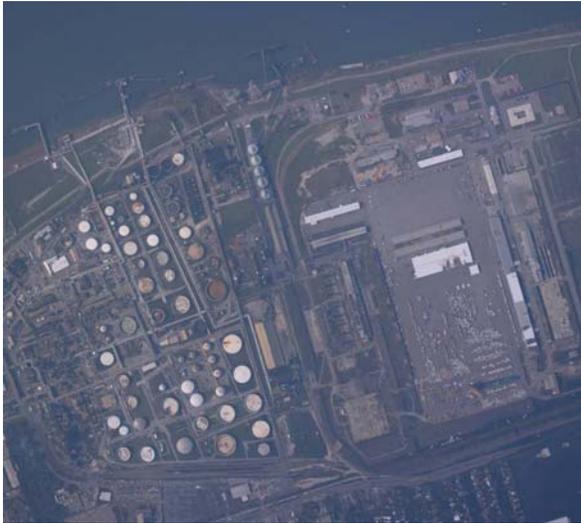
Figura 19a: Vista aérea de Chalmette Refinery, Chalmette, Louisiana. (Fotografía de NOAA).

La refinería Chalmette, propiedad de la compañía Exxon Mobil y Petróleos de Venezuela (Figura 19a) procesa crudo proveniente de Venezuela, la quinta nación con el mayor margen de exportación de crudo. La producción en esta planta era de 183,00 barriles por día. La planta fue inundada como todas las otras en St. Bernard Parish y quedó afectada en forma crítica (Figura 19b). Muchos de los tanques poseen techos flotantes, mientras otros tienen techos cónicos o planos. Los tanques no poseen anillos rigidizadores intermedios; sin embargo no se identificó pandeo producido por el viento. El material aislante sufrió daño en algunos de los tanques.

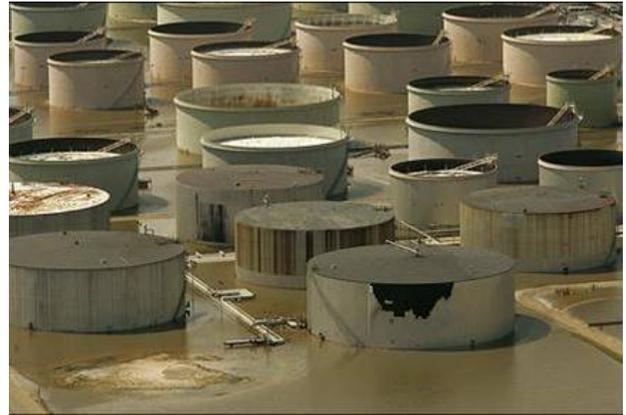
Figura 19b: Planta inundada de Exxon Mobil y Petróleos de Venezuela, en Chalmette, Louisiana.
