A ESTRUTURA DO PALÁCIO DO ITAMARATY EM BRASÍLIA: ASPECTOS HISTÓRICOS E TECNOLÓGICOS DE PROJETO, EXECUÇÃO, INTERVENÇÕES E MANUTENÇÃO¹

THE STRUCTURE OF PALÁCIO DO ITAMARATY IN BRASÍLIA: HISTORICAL AND TECHNOLOGICAL ASPECTS OF THE PROJECT, CONSTRUCTION, INTERVENTIONS AND MAINTENANCE

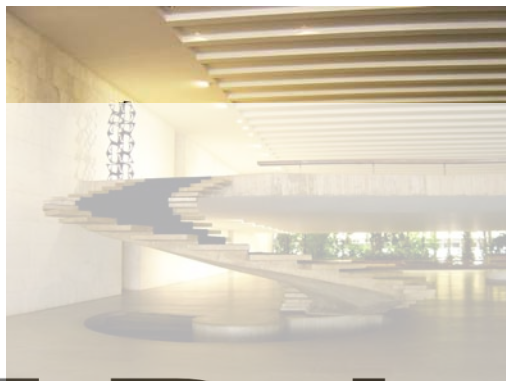
Figura 2: Escada Helicoidal.

Outro elemento que se destaca na entrada do salão principal, com 2.500m², é a escada helicoidal que une o térreo ao segundo andar, concebida por Joaquim Cardozo e Milton Ramos (Figura 2). A escada é constituída por uma viga central, que sustenta os degraus com laterais em balanço, e com o apoio na laje superior fornecido por armaduras que simulam as raízes de uma árvore, abrindo-se no interior da laje. É uma verdadeira escultura que oferece uma perspectiva harmônica de qualquer ponto no interior do Palácio. A beleza do conjunto pode ser atestada pelas palavras da Rainha Elizabeth II, da Inglaterra, em visita a Brasília na década de 60: “nunca vi um palácio tão harmoniosamente belo” (Lago, sem data).
