# REFORÇO DE LAJE DE COBERTURA CIRCULAR EM CONCRETO ARMADO EM EDIFÍCIO INDUSTRIAL<sup>1</sup>

**RESUMO:** Este trabalho descreve o reforço efetuado em uma construção de concreto armado na República Tcheca. Uma laje de cobertura circular de concreto armado de grande vão e pequena espessura demonstrou deflexão de aproximadamente 200 mm após a retirada das fôrmas. A desforma foi interrompida e a estrutura precisou ser reforçada. O reforço foi projetado como uma treliça espacial de concreto armado, de acordo com estudos numéricos efetuados. O processo de reparação proposto em projeto teve de ser modificado ao longo de sua execução. Todo o processo foi verificado por medições in situ. O processo projetado foi baseado em um modelo fisicamente não-linear do comportamento da estrutura e foi modificado em virtude do seu comportamento real. A estrutura da treliça de concreto armado foi ainda utilizada para sustentar o carregamento oriundo do madeiramento do telhado.

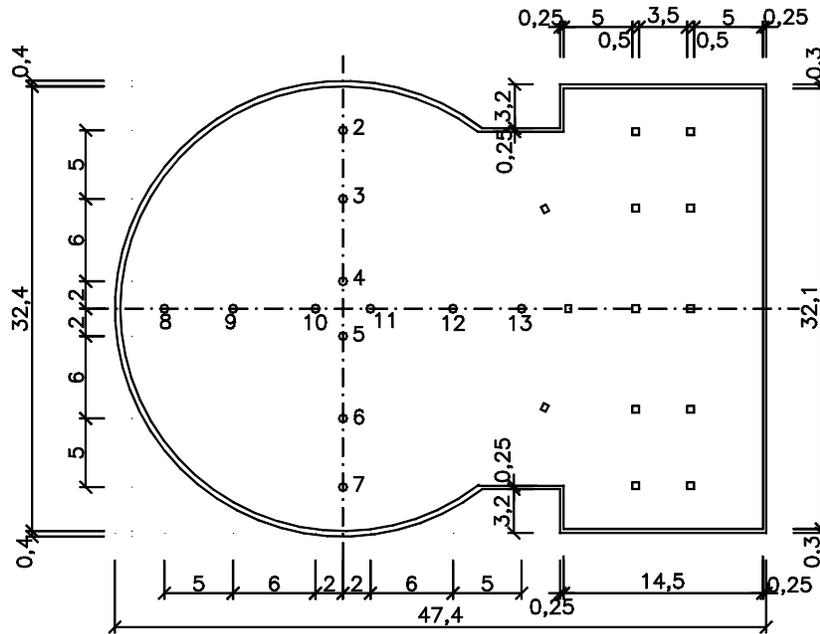
A estrutura de concreto armado é a mostrada esquematicamente na Figura 1. Três colunas delgadas foram posicionadas entre as aberturas situadas abaixo do teto no trecho da parede perimetral de concreto. A laje circular foi ligada à laje do piso do edifício retangular adjacente nestes pontos.

Figura 1: Esquema geral da estrutura e posicionamento dos pontos de medição das deflexões.

Os resultados das medidas de deflexão na laje estão na Tabela 2, e o esquema dos pontos de medição pode ser visto na Figura 1. A deflexão máxima medida (ponto 10) era de 208mm.

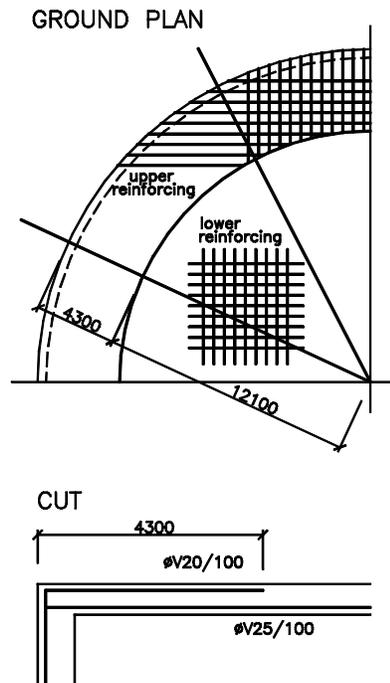
V, tensão de ruptura de 375 MPa). A armadura no teto na face inferior da laje era de  $\Phi$  V25 a cada 100mm no interior de um anel com largura de 4,3m na proximidade da parede, como mostrado na Figura 2.

Figura 2: Esquema da armação da laje.

A armadura  $\Phi$  V20/100mm partiu da parede e entrou na laje numa extensão de 2,7m. A parede foi armada com barras verticais  $\Phi$  V10 a cada 150mm em ambas as faces (cobrimento de 55mm) e com barras horizontais  $\Phi$  V10/100mm em ambas as faces com cobrimento de 35mm. As regiões próximas das aberturas receberam uma intensidade maior de armadura.

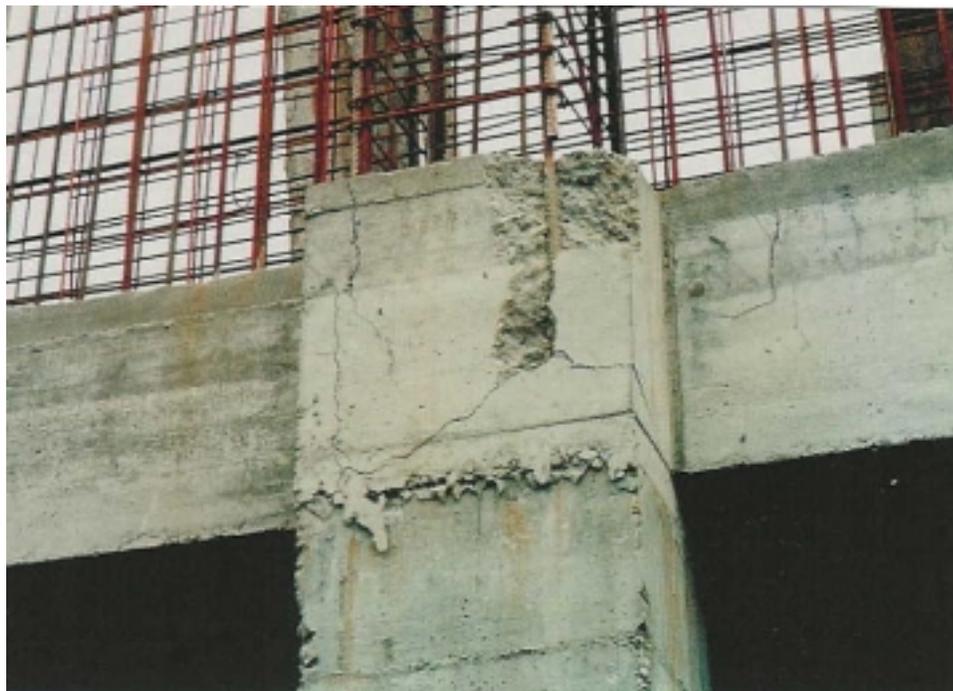
**Figura 3.**

- deformação excessiva da laje;
- fissura horizontal no encontro laje-parede;
- fissuras no encontro com os pilares na área de transição (ver Figura 3);
- fissuras horizontais na parede cilíndrica.

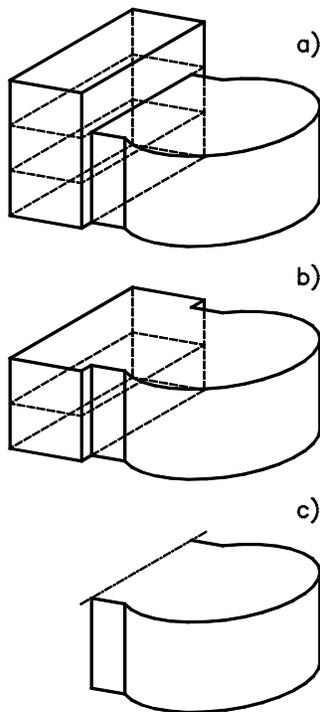
A Figura 4 mostra um esquema de todos os elementos estruturais envolvidos em cada uma das alternativas.

**Figura 4: Esquema das Alternativas de projeto:**

- Solução da estrutura integrada;
- Parte da estrutura - modelo detalhado
- Modelo simplificado.

- Solução considerando-se a estrutura como um todo (alternativa 1) - todos os elementos da estrutura são considerados, incluindo laje, paredes, colunas, escadas, zonas de ventilação e casa de máquinas.
- Solução de parte da estrutura (alternativa 2) - A estrutura da parte cilíndrica básica (paredes e colunas que sustentam a laje) é formada pela parede vertical de altura 3,45m e espessura de 0,25m que se une à laje da parte central da estrutura.
- Solução da parte básica da estrutura (alternativa 3) - Apenas a parte básica da estrutura foi considerada, i.e., ao contrário da alternativa 2, as paredes de concreto armado não foram consideradas.

- a diferença entre as alternativas 1 e 2 foram desprezíveis:
  - a deflexão máxima da laje calculada pela alternativa 2 era de 1,026 vezes a flecha máxima calculada pela alternativa 1;
  - os momentos fletores nas direções x e y calculados pela alternativa 2 eram 0,95 a 1,05 vezes os momentos calculados pela alternativa 1;
- a diferença entre os resultados dos cálculos considerando as alternativas 1 e 3, embora mais significativas, também podem ser desprezadas. São elas:
  - a deflexão máxima da laje calculada pela alternativa 3 era de 1,067 vezes a flecha máxima calculada pela alternativa 1;
  - os momentos fletores nas direções x e y calculados pela alternativa 3 eram 0,9 a 1,05 vezes os momentos calculados pela alternativa 1.

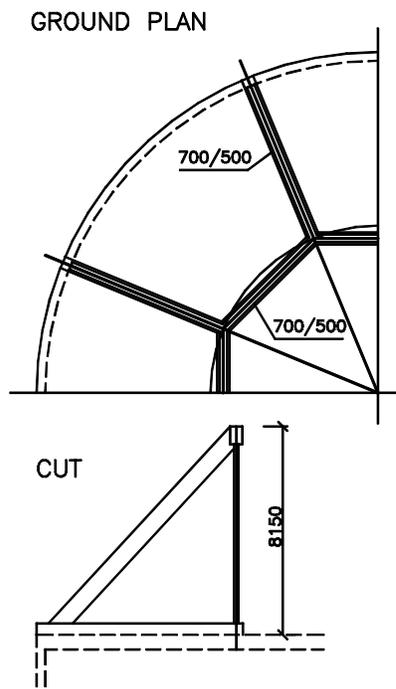
**Figura 5: Suporte espacial.**

Com isto, a solução proposta foi a construção de suportes octogonais espaciais, como mostrado nas figuras 5 e 6, que forma uma viga de largura de 50cm e altura de 70cm, com um vão de 6,0m. Esta viga se apoia em uma escora diagonal com a mesma seção transversal da viga, e está situada na união entre a laje e a parede. Sob esta estrutura foi colocado um anel octogonal, preso a oito tirantes que eliminavam a componente horizontal dos tensores.

No topo de cada suporte octogonal é colocado um tirante formado por dois feixes de cabos de protensão, com quatro cabos cada. A ancoragem inferior foi situada na face inferior da laje, dentro da laje. A ancoragem superior foi situada no nó entre a viga e o suporte.

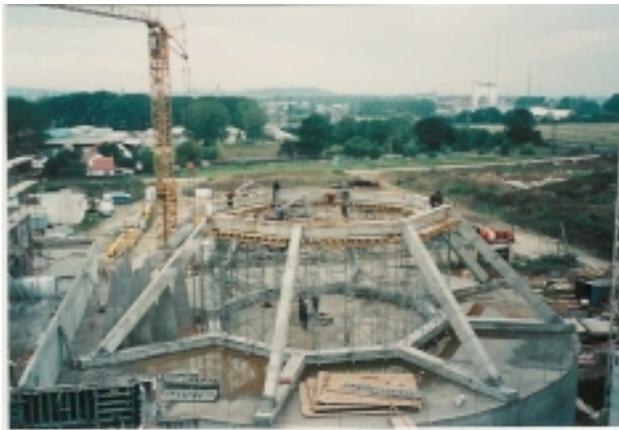
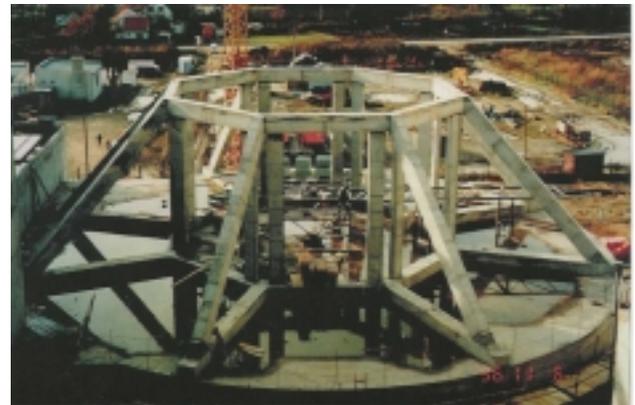
**Figura 6: Vista geral da estrutura.**

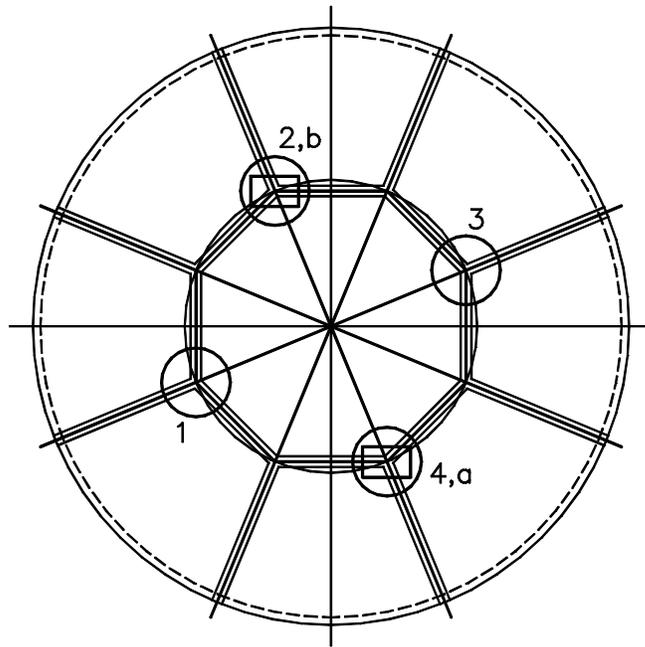
Figura 7: Arranjo dos pontos de medida na laje.

De forma a se garantir a possibilidade de se observar o progresso da ativação dos tirantes (pós-tensão) ao se levar a laje para sua posição horizontal (elevação da laje), foram instalados dois defletômetros na superfície superior do anel octogonal (defletômetros a e b), e quatro defletômetros na face inferior da laje (números 1 a 4), como mostrado na Figura 7, com precisão de centésimo de milímetro. O projeto da monitoração, o programa de avaliação e as medições in situ foram executados pelo Departamento de Estruturas de Concreto e de Alvenaria. Com base nos valores medidos das deformações da laje e após o cálculo da nova capacidade de carga da estrutura, foram efetuadas correções no processo de pos-tensionamento da estrutura.

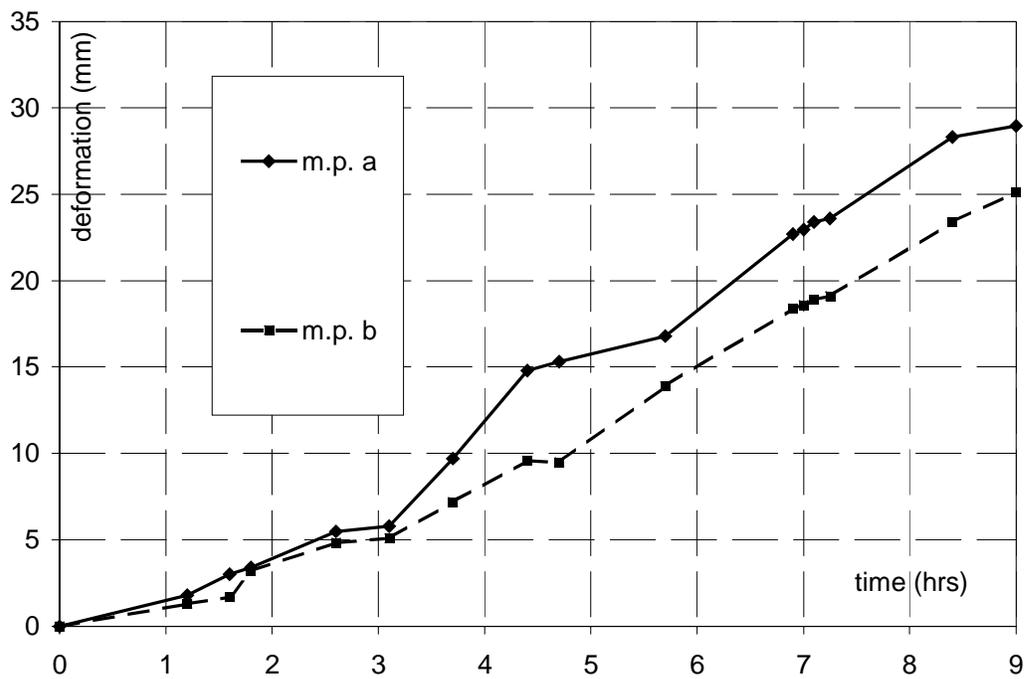
Figura 8: Relação entre a elevação da laje no tempo e a protensão medida na face superior da laje.

Os valores das deformações medidas após a protensão estão mostrados nas figuras 8, 9 e 10. Durante todo o processo de protensão a deflexão da laje foi monitorada na região dos suportes, e os valores foram comparados aos de projeto. Assim, foi possível modificar o processo de protensão de acordo com a resposta da estrutura.

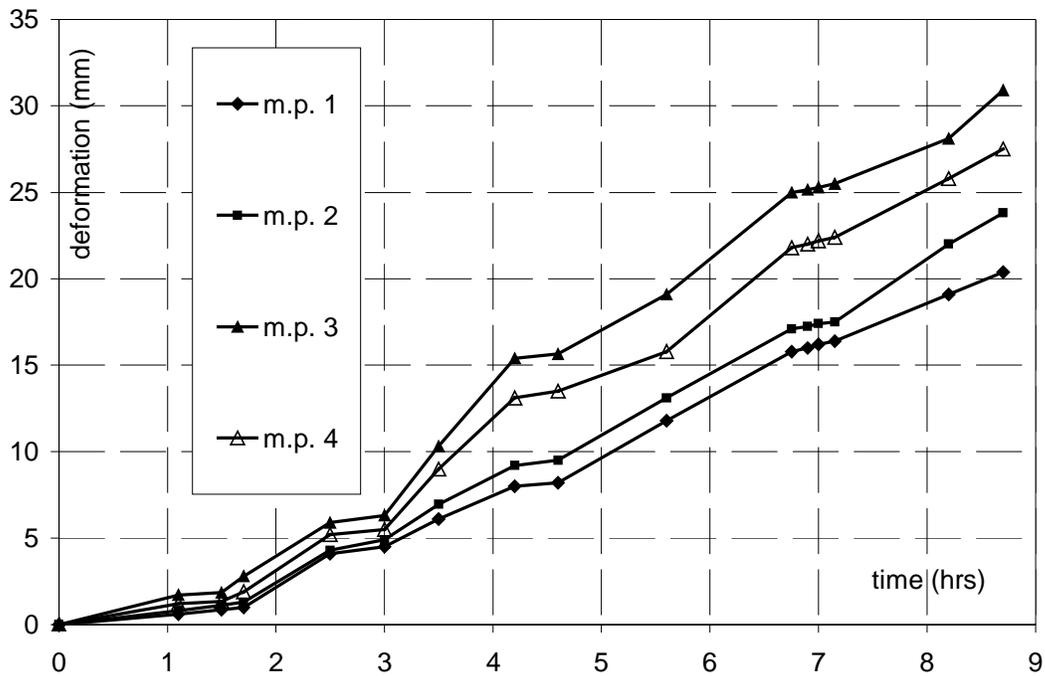
Figura 9: Relação entre a elevação da laje no tempo e a protensão medida na face inferior da laje.

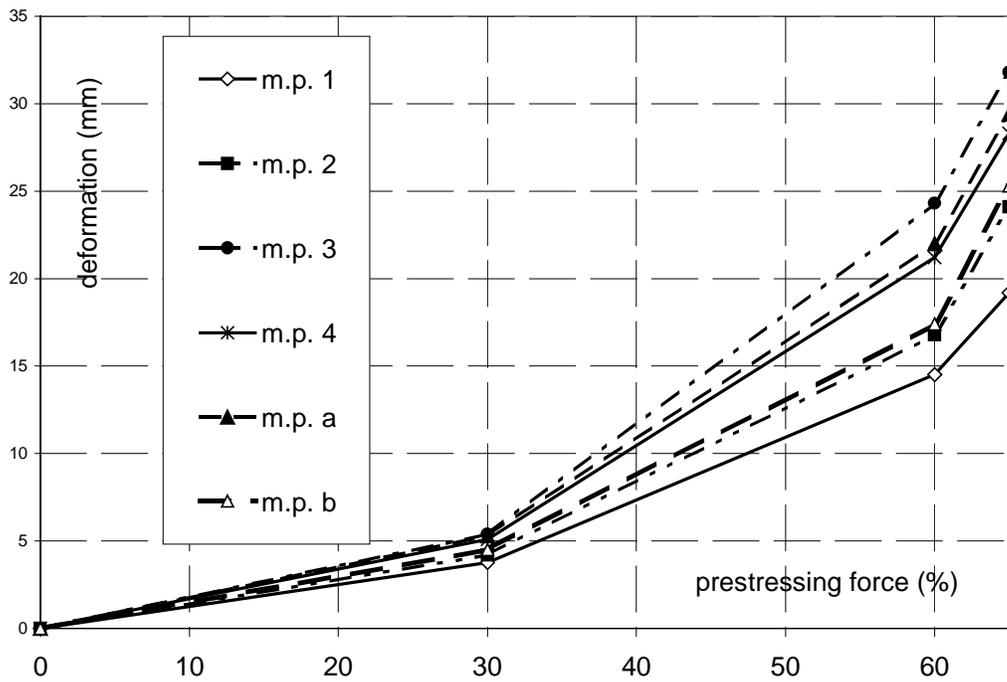
Figura 10: Relação entre a elevação da laje no tempo e a força de protensão.

Quatro dispositivos de protensão ativaram os tirantes. A protensão foi inserida gradualmente, até atingir 65% da tensão máxima do cabo (190kN). Após atingir este valor, a laje foi levantada por cerca de 20 a 30mm. Neste ponto suspendeu-se a protensão, de forma a se evitar a formação de fissuras na face superior da laje. Todos os tirantes foram protendidos gradualmente até o mesmo valor da força de protensão. Após a injeção das ancoragens, os tirantes foram fixados aos suportes. A face inferior da laje, permanentemente em contato com umidade do meio ambiente (influência do processo de fabricação a ser utilizado), foi pintada com tinta de base acrílica.
