COMPORTAMIENTO DE EDIFICIOS INDUSTRIALES TÍPICOS QUE UTILIZAN TECHOS PREFABRICADOS TIPO DOBLE T DURANTE LOS TERREMOTOS OCURRIDOS EN ENERO Y MAYO 2020 EN PUERTO RICO¹

José O. Guevara²

BEHAVIOR OF TYPICAL INDUSTRIAL BUILDINGS USING PREFABRICATED DOUBLE-T-TYPE ROOFS DURING EARTHQUAKES IN JANUARY AND MAY 2020 IN PUERTO RICO

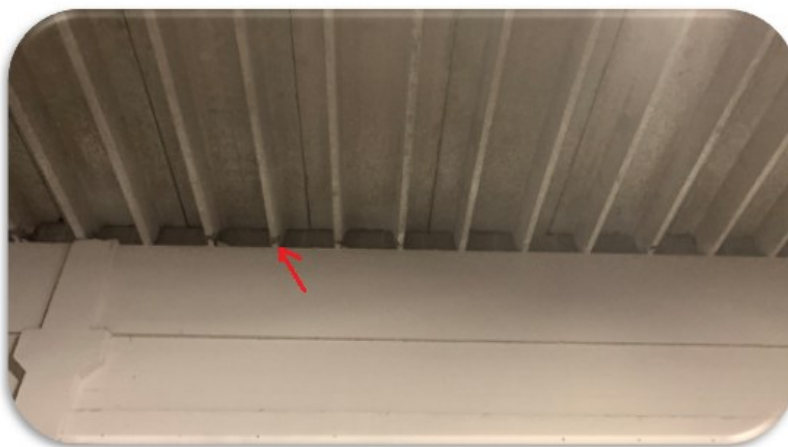
La figura 1 muestra una conexión típica donde la longitud de soporte a veces no alcanza 2", aunque también se tienen longitudes de apoyo mayores en la parte exterior tal como se muestra en la figura 2.

Figura 1: Apoyo típico interior de viga doble T.

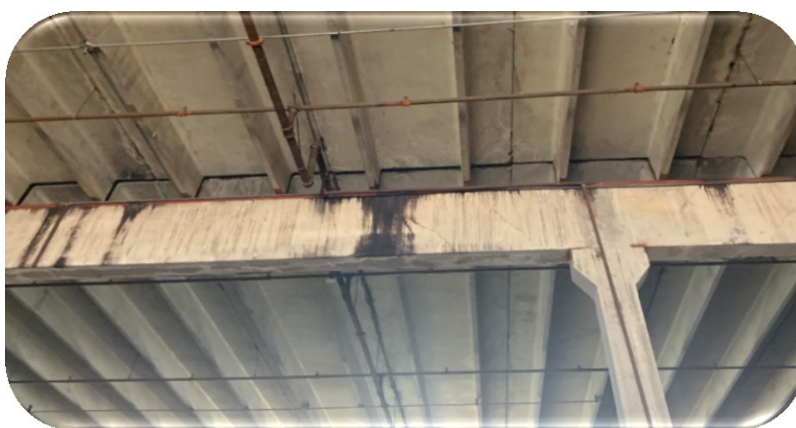
Figura 2: Detalle típico de soporte interior de viga doble T con mayor longitud de apoyo.

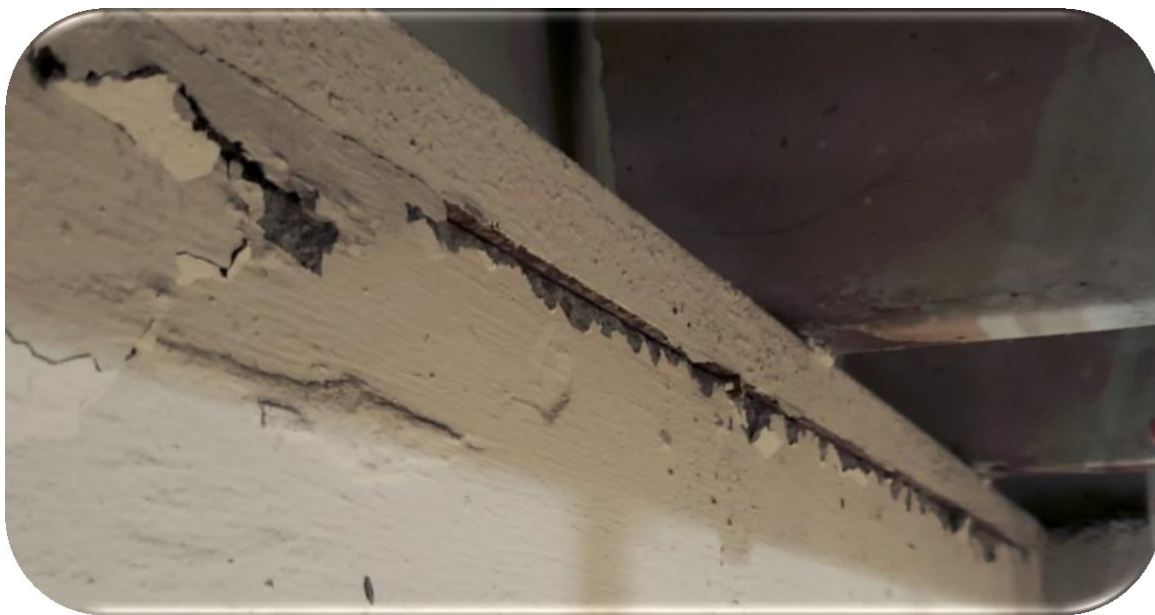
La conexión típica es el uso de planchas en las vigas doble T y angulares en las vigas. Este tipo de conexión ocasiona aplastamiento y desprendimiento del hormigón, según se observa en la figura 3.

Figura 3: Desprendimiento de angular y hormigón.

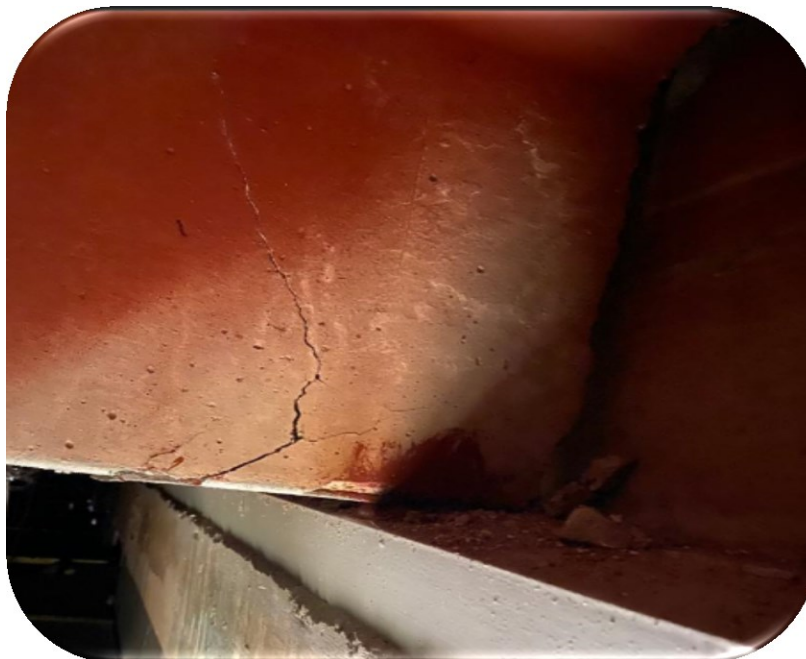
Durante la inspección de este tipo de estructuras, se ha observado detalles de conexiones ineficientes, longitud de apoyos insuficiente, separación inadecuada de elementos no estructurales que han sido la causa de daños no estructurales, tal como se observa en la figura 4.

Figura 4: Grietas en unión de viga doble T y viga prefabricada.

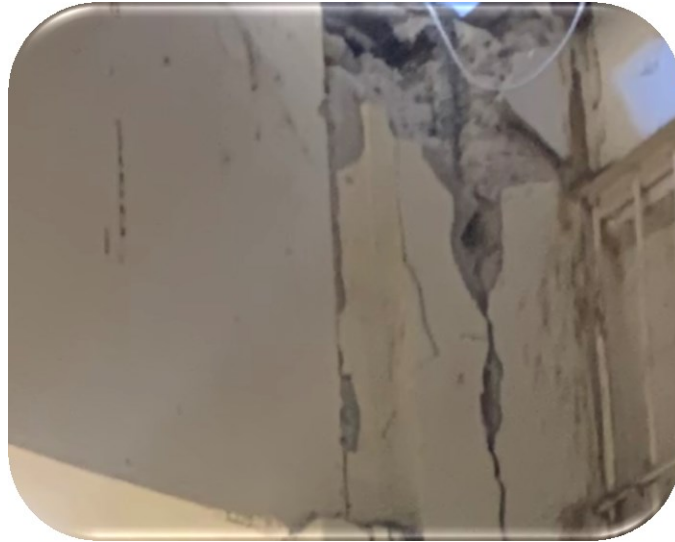
La mayor parte de los daños han estado asociados a la pérdida de soporte y consecuente falla debido a las conexiones viga columna y en algunos casos a la ruptura del asiento de vigas con el consiguiente colapso de las vigas prefabricadas y vigas doble T. Sin embargo, se ha apreciado desplazamientos y falla de extensiones de columnas hechas con posterioridad a la construcción como elementos de cerramiento, tal como se muestra en la figura 5.

Figura 5: Falla en unión de viga y proyección de columna hecha con posterioridad.

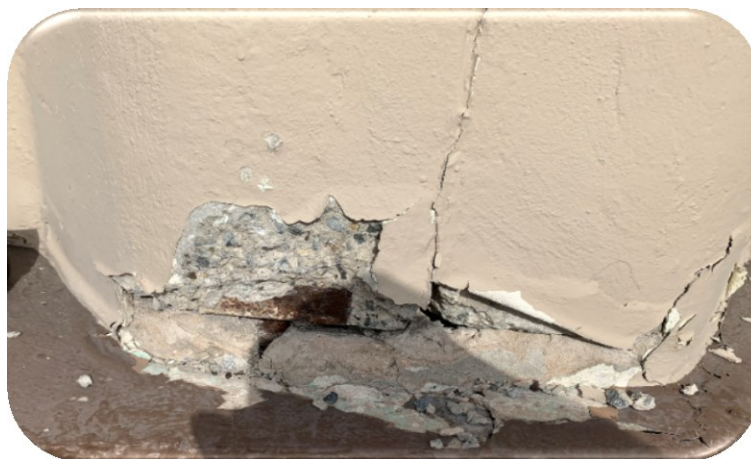
Otras fallas observadas fueron los agrietamientos de las paredes de bloque, rotaciones de la base de las paredes prefabricadas, tal como se observa en la figura 6. Se pudo observar que, en caso de paredes de bloque distribuidas regularmente a lo largo del perímetro del edificio con pocas aberturas, los paneles proveyeron suficiente resistencia a cargas laterales con poco agrietamiento. En caso de paredes prefabricadas ancladas en la cimentación con planchas de acero y con patrón irregular de paredes y presencia de ventanas, las paredes de bloque interiores experimentaron agrietamiento diagonal, tal como se observa en la figura 7.

Figura 6: Desprendimiento de hormigón en base de pared prefabricada.

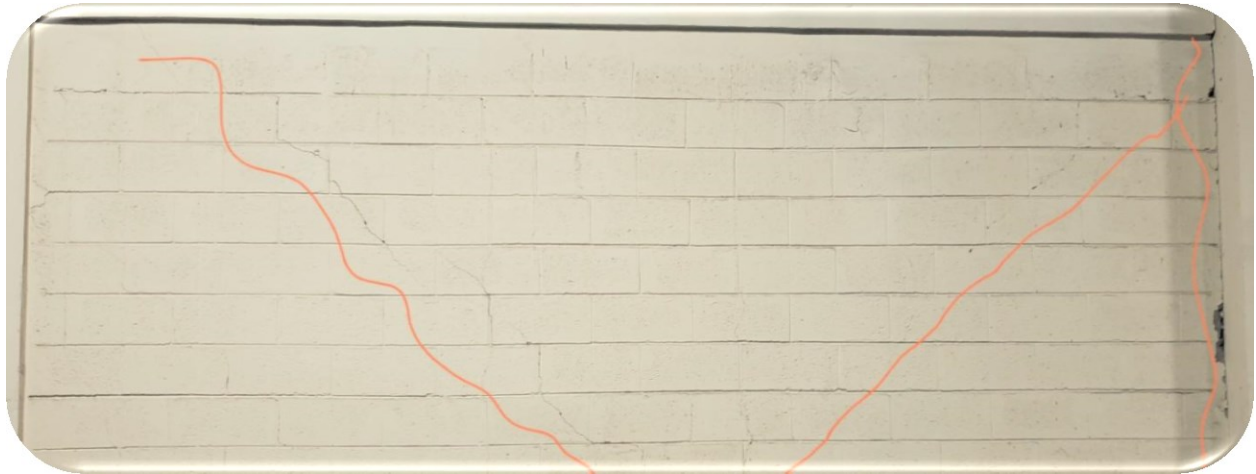
Figura 7: Grietas diagonales en paredes de bloque.
