# ESTUDIO DE LA VULNERABILIDAD SÍSMICA DEL CENTRO HISTÓRICO DE TAPACHULA, CHIAPAS, CON EL MÉTODO DEL ÍNDICE DE VULNERABILIDAD

Alejandro Ruiz Sibaja<sup>1</sup>, Francisco Vidal Sánchez<sup>2</sup> y Carolina Aranda Caballero<sup>2</sup>

## SEISMIC VULNERABILITY STUDY OF HISTORIC DOWNTOWN OF TAPACHULA, CHIAPAS, BY THE VULNERABILITY INDEX METHOD

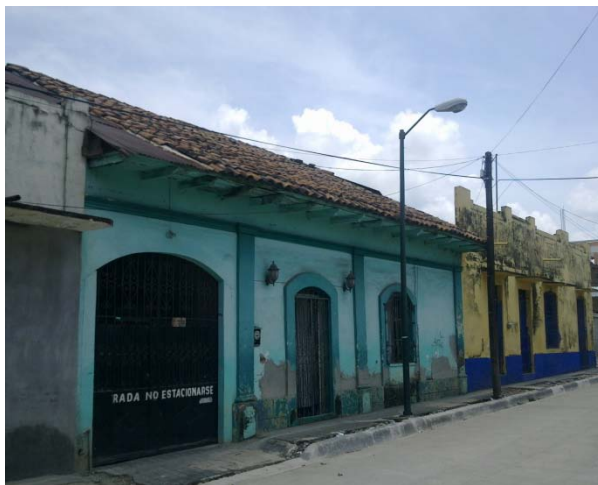
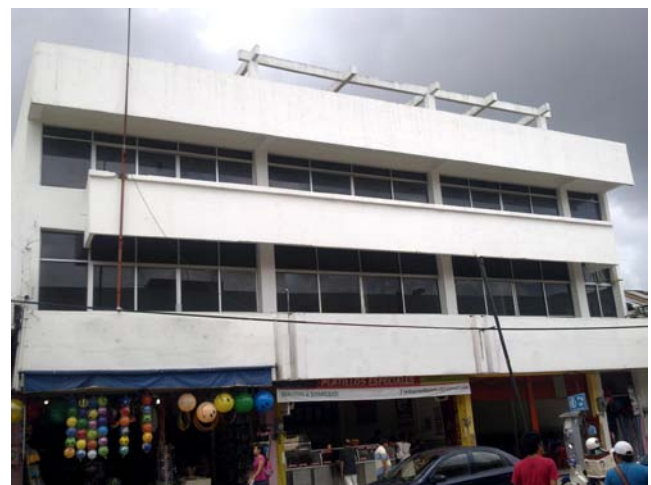
**Figura 2. Ejemplos de edificios analizados con estructuras murarias (izquierda) y de pórticos de RC con cerramientos de ladrillo (derecha).**

Las 399 edificaciones estudiadas pertenecen a las 22 manzanas del Centro Histórico de Tapachula mostradas en la Figura 1. La zona abarca un área de aproximada de 10 hectáreas. Las edificaciones son de diversas tipologías estructurales, desde murarias de adobe, ladrillo o bloques, hasta estructuras de concreto reforzado y de acero. En la Figura 2 se muestran dos ejemplos de estructuras.

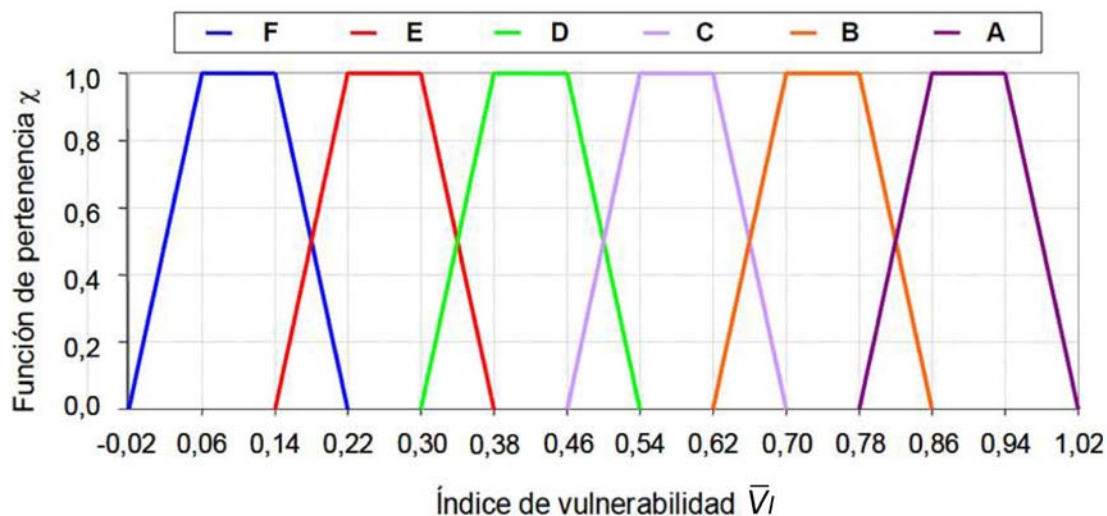
Figura 3. Funciones de pertenencia de un edificio a las clases de vulnerabilidad de la EMS-98 en función de los valores del índice de vulnerabilidad total  $I_V$  (Lagomarsino et al, 2003).

A diferencia del Método Italiano (Benedetti y Petrini, 1984; y Angeletti et al., 1988), el índice  $\bar{V}_I$  del MIV define la pertenencia de un determinado edificio a una clase específica de vulnerabilidad de la EMS-98 (Figura 3).

En la Figura 3 aparecen las funciones de pertenencia  $\chi$  en función del índice de vulnerabilidad. Cada función de pertenencia define la afiliación de cada valor individual a una categoría determinada. Esto es, para  $\chi = 1$ , la pertenencia es segura o plausible, para  $0 < \chi < 1$  el valor del parámetro es raro pero posible, y para  $\chi = 0$ , el parámetro no pertenece al conjunto. De esta forma, los valores del índice de vulnerabilidad  $\bar{V}_I$  representan una clasificación que permite cuantificar el comportamiento sísmico del edificio, donde 0 corresponde a edificios de máxima sismorresistencia y 1 a edificios de máxima vulnerabilidad.

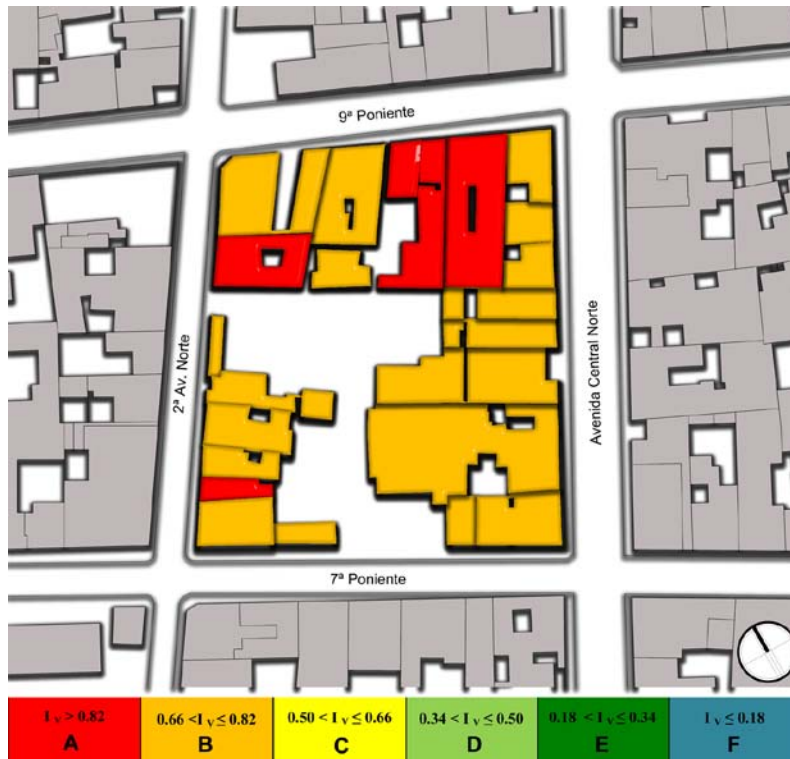
Figura 4. Índices de vulnerabilidad de los edificios de la manzana 5 y su clase EMS correspondiente.

Con los resultados obtenidos se elaboraron mapas de detalle de vulnerabilidad sísmica de cada una de las manzanas estudiadas, mapas que constituyen una herramienta muy útil para detectar a simple vista cuáles son los edificios más vulnerables en una manzana. En estos mapas se adoptó una convención gradual de colores clásica en análisis de riesgos de verde a rojo para indicar las construcciones de menor a mayor vulnerabilidad, respectivamente. En las Figuras 4 y 5 se muestran dos ejemplos de distribución de la vulnerabilidad dentro de las manzanas 5 y 19, estimada con el método MIV.
