# **COMPORTAMIENTO SÍSMICO Y REHABILITACIÓN DE RESIDENCIAS SOPORTADAS EN COLUMNAS Y LOCALIZADAS EN TERRENOS ESCARPADOS**

**RESUMEN:** Este artículo presenta un resumen de una investigación sobre el comportamiento y rehabilitación sísmica de residencias típicas ubicadas en laderas o terrenos escarpados y apoyadas en columnas gravitatorias. El estudio, que se basa en simulaciones numéricas, considera la amplificación del movimiento sísmico debido a la topografía irregular en donde se encuentran localizadas las residencias. El mismo se enfoca en la evaluación estructural de este tipo de residencias cuyos parámetros geométricos típicos fueron obtenidos de un muestreo a través de la isla de Puerto Rico. Como métodos para evaluar la vulnerabilidad de las residencias bajo cargas sísmicas se utilizaron análisis no lineales monotónicos y dinámicos transitorios. Para los análisis no lineales dinámicos transitorios se generaron registros artificiales de terremotos sin incluir e incluyendo la amplificación topográfica. Además se desarrolló una metodología para utilizarse como indicador de colapso en las estructuras. Se propusieron dos nuevos indicadores de falla, los que fueron continuamente

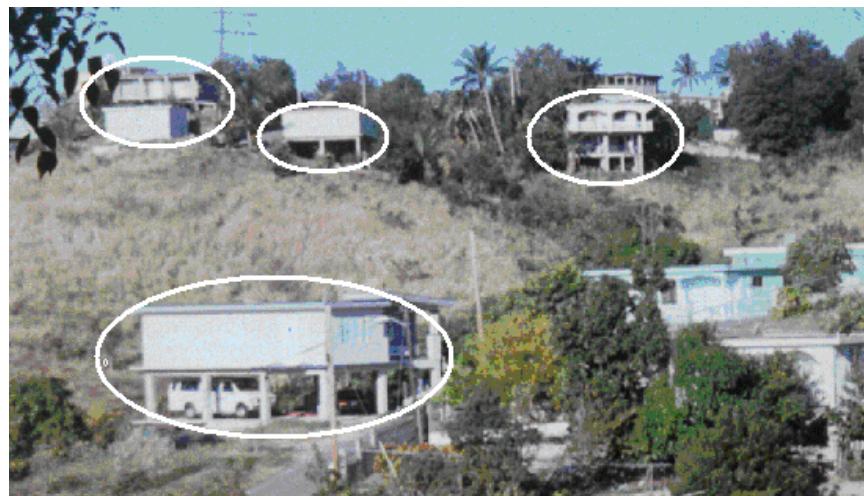
**Figura 1: Residencias típicas localizadas en terrenos escarpados.**

La geografía de Puerto Rico, junto con las condiciones sociales y económicas de la isla, afecta la distribución poblacional, creando asentamientos en regiones altamente expuestas a experimentar amplificación topográfica. El problema se complica porque la mayoría de las residencias localizadas en laderas, pendientes, mogotes y escarpados han sido construidas sobre columnas muy esbeltas. En la fotografía de la Figura 1 se muestra una colina típica en el interior de Puerto Rico en la que se resalta este tipo de residencias.

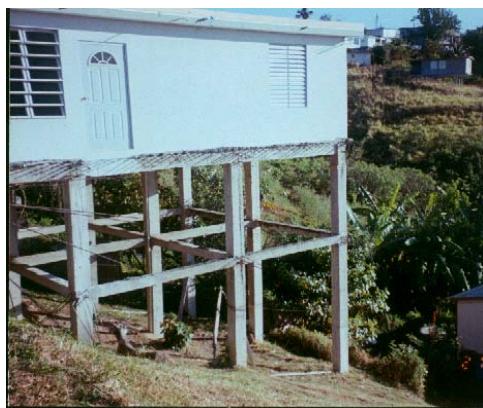
Figura 2: Sistema típico de columnas en residencias.

La primera etapa de la investigación consistió en el proceso de obtener datos y parámetros físicos representativos de las residencias a ser evaluadas. Un total de 24 residencias ubicadas en diferentes zonas geográficas de la isla fueron visitadas y medidas con este propósito. Ejemplos de las casas medidas se muestran en las Figuras 1 a 4. Los parámetros obtenidos de las visitas de campo son: los largos libres entre columnas, el número de vanos, el número de pisos, la altura de las columnas, las secciones transversales de las columnas y vigas incluyendo las configuraciones de varillas longitudinales y transversales. En las Tablas 1 a 3 se subdividen y se catalogan las residencias de acuerdo a la variación de la altura de las columnas de la primera planta, el largo de viga libre entre columnas y las secciones de los elementos estructurales de las residencias.

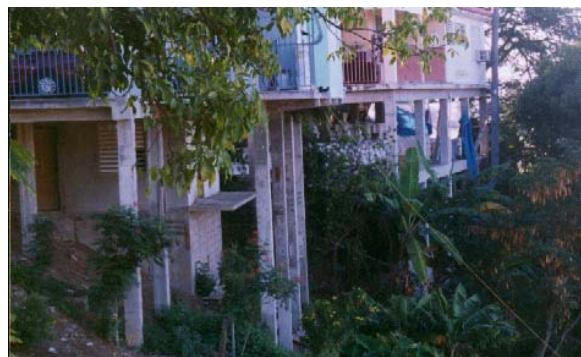
Figura 3: Residencia con columnas esbeltas.

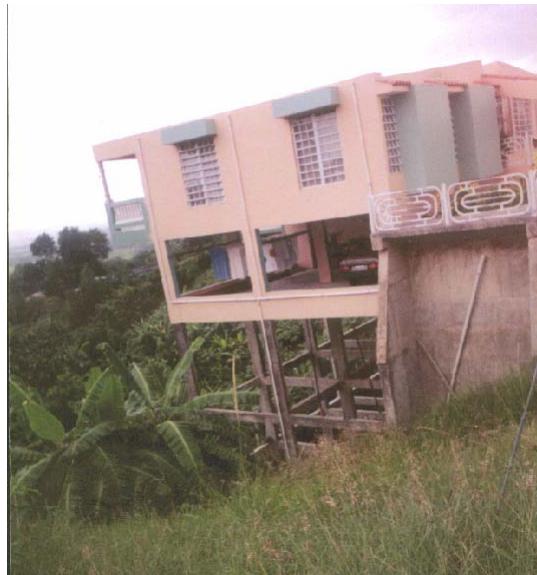
**Figura 4: Otro ejemplo de residencia en laderas apoyada en columnas.**

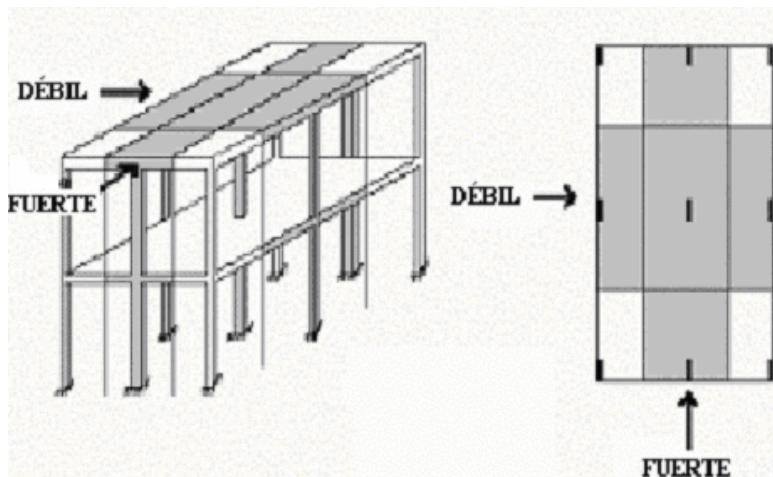
**Figura 5: Direcciones de los pórticos analizados en la investigación**

A base de los parámetros obtenidos en las visitas de campo se crearon 24 modelos de residencias con características extremas (desde estructuras con los parámetros más flexibles hasta estructuras con los parámetros más rígidos). La definición de estos casos extremos es concordante con las estructuras medidas en la visita de campo. Por ejemplo, la estructura más rígida está basada en las propiedades medidas de las viviendas con las secciones más grandes, los largos libres más cortos y las columnas más cortas. De igual forma se definieron las estructuras más flexibles y las intermedias. De estas estructuras se analizaron pórticos en las direcciones fuertes y débiles como se muestra en la Figura 5. Es importante destacar que las residencias que se muestran en las Figuras 1 a 4 no fueron analizadas específicamente, y por consiguiente los resultados obtenidos de los análisis no necesariamente corresponden a las residencias particulares del muestreo.

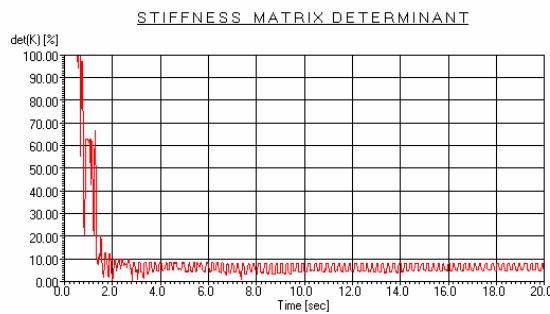
**Figura 6: Historial del indicador FCK (Análisis no-lineal dinámico transitorio)**

5. Graficar los historiales en el tiempo de los valores FCK y FCT. Un ejemplo de éstos se muestra en las Figuras 6 y 7.

Los indicadores de FCK y FCT fueron desarrollados para tener un indicador de la condición de estabilidad de la estructura durante el terremoto. Es sabido que una manera de detectar la estabilidad de una estructura es calculando el determinante de la matriz de rigidez. Si este último es cero o negativo, esto indica inestabilidad en la estructura. Los cambios en la matriz de rigidez se van a ver obviamente reflejados en los períodos naturales de la estructura. Por estas razones estos valores pueden indicar en qué instante (si alguno) la estructura dejó de ser estable durante el tiempo en que actúa el terremoto. En la mayoría de los casos, cuando en un instante de tiempo estos valores excedían los valores obtenidos del análisis estático no-lineal, se encontraba la presencia de un mecanismo de colapso.

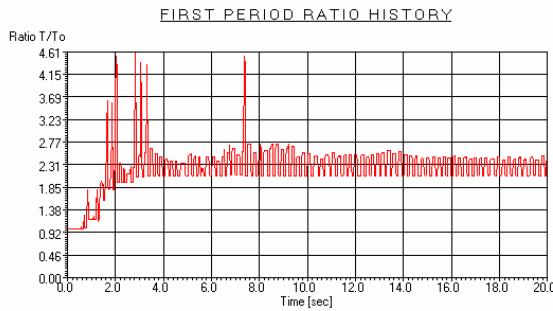
**Figura 7: Historial del indicador FCT (Análisis no-lineal dinámico transitorio)**
