ESTUDO EXPERIMENTAL DO REFORÇO À FLEXÃO EM VIGAS DE CONCRETO ARMADO COM BALANÇO UTILIZANDO COMPÓSITOS COM TECIDOS DE FIBRAS DE CARBONO

Experimental Study of R/C Beams Strengthened in Flexure with Externally-Bonded Carbon Fiber Polymers

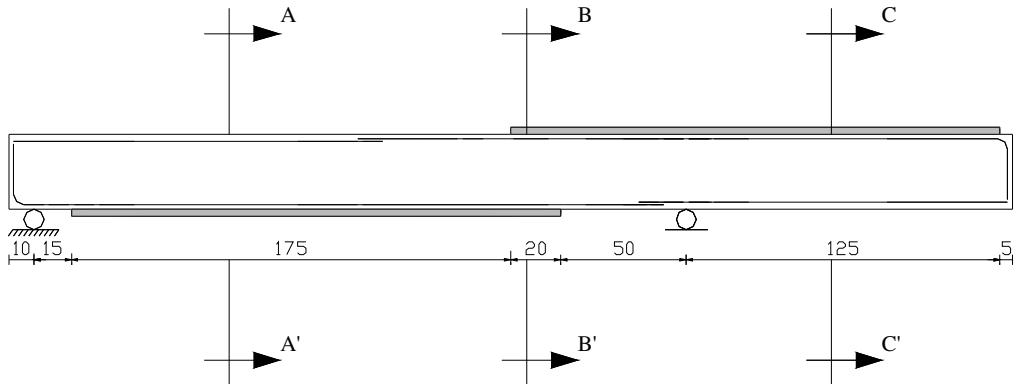
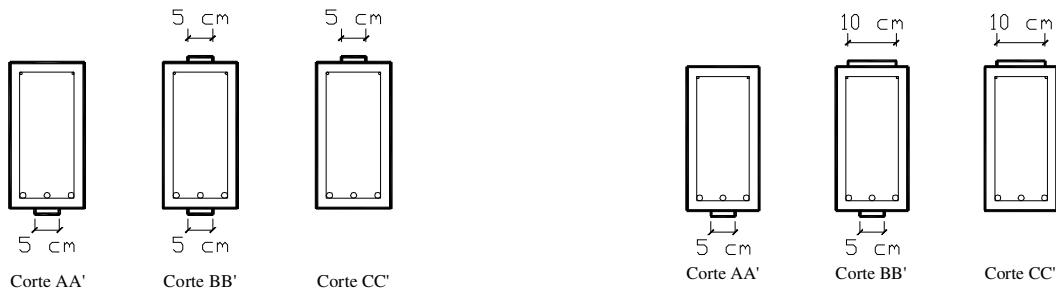
Figura 4: Disposições do tecido de CFC para as vigas reforçadas.

Detalhe das seções das vigas V1, V2 e V3.

Detalhe das seções das vigas V4, V5 e V6.

Para o reforço das seis vigas foram usadas tiras de tecido de fibra de carbono com dimensões de 5 cm x 195 cm na parte inferior entre os apoios, e com dimensões de 5 cm x 195 cm na parte superior do balanço para as vigas V1, V2 e V3, e com dimensões de 10 cm x 195 cm na parte superior do balanço para as vigas V4, V5 e V6.

Após o término dos ensaios dessas três primeiras vigas reforçadas, decidiu-se que as demais vigas receberiam o dobro de armadura de reforço na região de momento negativo, uma vez que todas as vigas reforçadas ensaiadas romperam nessa região. A tira de CFC passou de 5 cm de largura para 10 cm de largura na região de balanço, e permaneceu com 5 cm de largura no vão biapoiado. Os detalhamentos das armaduras de reforço aplicados nas vigas V1, V2 e V3 e nas vigas V4, V5 e V6 são mostrados na Figura 4.
