ACIDENTE ESTRUTURAL COM DESCARREGADOR DE MINÉRIO CAUSADO POR FORÇAS DEVIDAS AO VENTO

STRUCTURAL ACCIDENT OF A SHIP UNLOADER DUE TO WIND FORCES

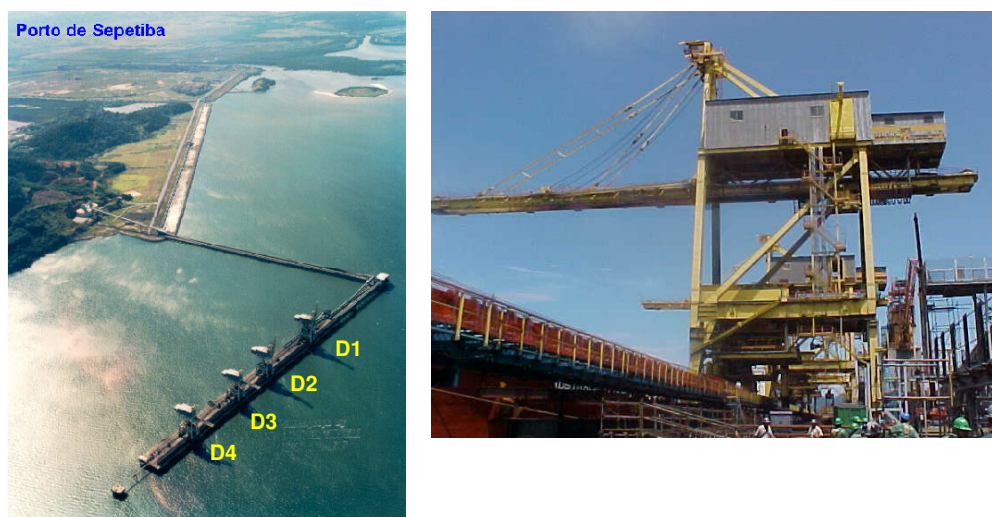
Figura 1: (a) Vista aérea dos descarregadores sobre o píer do Terminal de Carvão da CSN (b) vista lateral do descarregador D2, idêntico ao descarregador sinistrado.

No píer do Tecar do Porto de Sepetiba operam quatro descarregadores de minério, considerando-se no presente artigo dos descarregadores de maior porte, denominados D1 e D2. O acidente a seguir relatado refere-se ao descarregador D1, com perda total, tendo o descarregador D2 sofrido avarias, sem no entanto levar a perda total. A Figura 1 apresenta fotos com uma vista aérea do píer do Tecar antes do acidente e uma vista lateral de um dos descarregadores de maior porte, D2, remanescente sobre o píer após o acidente.

O acidente com os descarregadores D1 e D2 (ver Figura 1) ocorreu na noite do dia 10 de janeiro de 2003, entre as 23:00 e 23:15 horas (horário de verão). Registros de vídeo na guarita de segurança, na entrada do píer do Tecar, registraram o início de ventos extremamente fortes logo após as 23 horas.

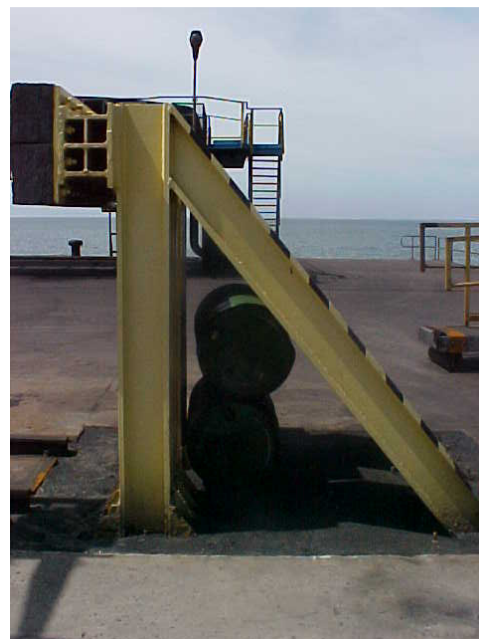
Figura 5: Batente localizado sobre o píer, no final dos trilhos.

Os batentes nas extremidades dos trilhos são estruturas robustas, de aço, fixadas por chumbadores no piso de concreto do píer, conforme se observa na Figura 5. Segundo informações fornecidas pelo pessoal de operação do terminal, o descarregador D1 chocou-se com o batente e permaneceu sobre o píer, provavelmente com a estrutura danificada. A seguir, o descarregador D2, que se encontrava igualmente em movimento descontrolado, chocou-se com o D1, provocando o colapso estrutural completo desse último, levando ao desabamento da estrutura metálica e à destruição de um vão do píer de concreto. Após esse evento, o descarregador D2 permaneceu sobre o píer, tendo o seu deslocamento travado pelas estruturas remanescentes dos truques de rodas do descarregador D1, as quais não tomaram no mar. A Figura 6 apresenta os resultados do acidente, podendo-se observar o píer de concreto armado destruído.

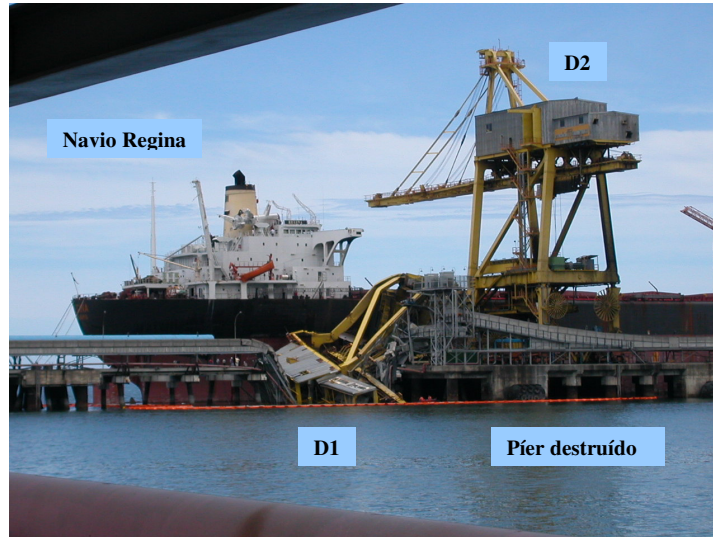
Figura 6: Descarregador D1 tombado no mar após destruir o deck de concreto do píer e provocar danos no navio Regina. O descarregador D2 permanece em pé, avariado pelo choque contra o D1.

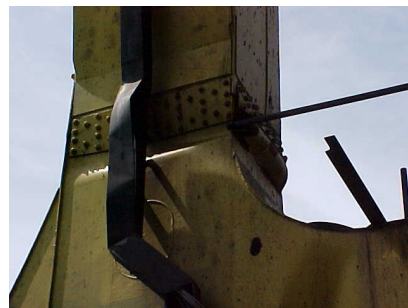
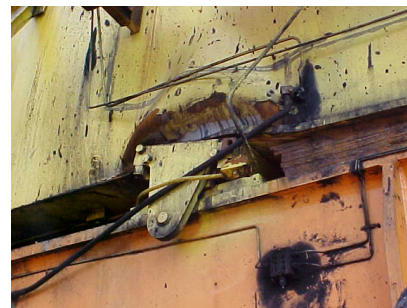
Figura 7: Avarias estruturais provocadas no descarregador D2 após o choque com o D1: (a) plastificação completa da seção tubular junto à base do pórtico anterior; (b) plastificação localizada na região vizinha ao apoio rotulado de uma perna do descarregador sobre o truque de rodas.

A observação dos danos causados nas pernas dos pórticos do descarregador D2, conforme apresentado na Figura 7, apresenta indicações sobre os danos que devem ter afetado o D1 após o choque com os batentes: zonas de plastificação com a formação de mecanismos plásticos locais, os quais correspondem a danos permanentes que reduzem substancialmente a estabilidade da estrutura. A estrutura do descarregador D1, provavelmente com a formação de rótulas e zonas plásticas do tipo observado no D2, ao receber o impacto das cerca de 1200 t de massa do descarregador D2, foi levada ao colapso total.

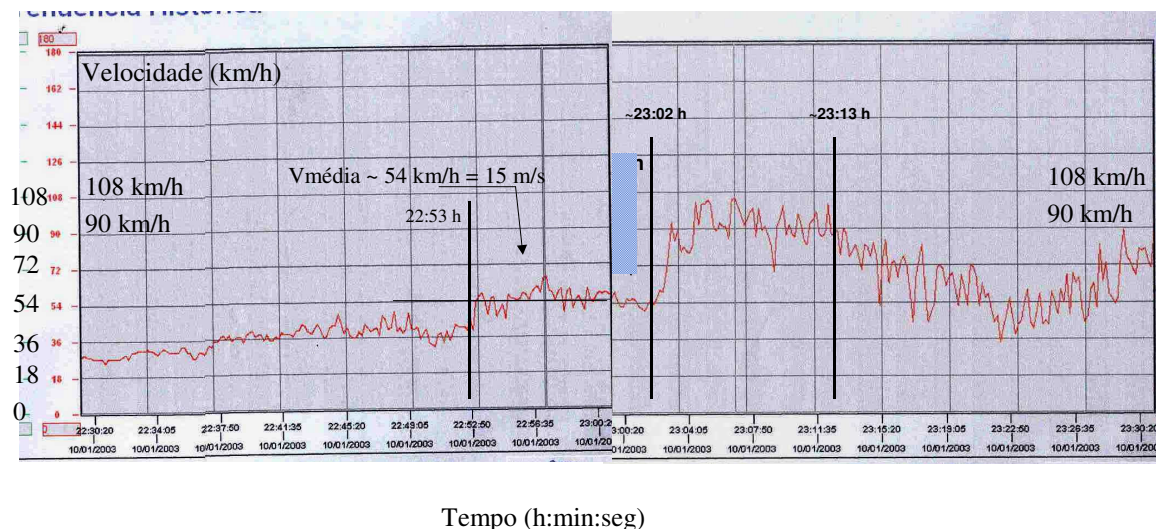
Figura 8: Registro da velocidade do vento captado pelo anemômetro da CPBS, no período precedente e durante a tormenta que causou o acidente.

Os registros da variação da velocidade do vento (em km/h) no tempo, no momento do acidente, estão apresentados na Figura 8. Os dados do anemômetro são registrados continuamente por um sistema de aquisição de dados, gerenciado por programa de computador, e permite a apresentação dos resultados na forma do gráfico apresentado naquela figura. No entanto, não há registros da direção do vento, o que representa uma lacuna importante, como se verá mais adiante.

Dos registros do vento fornecidos pela CPBS e apresentados na Figura 8 percebemos o seguinte:

- Até as 22:53 horas, tanto a velocidade média quanto os picos de rajadas do vento permanecem abaixo de 50 km/h (13,9 m/s).
- Entre 22:53 e 23:02 horas, a velocidade média do vento se mantém próxima de 54 km/h (15,0 m/s). Nesse período, o registro de pico máximo de rajada é de 66 km/h (18,3 m/s).
- A partir das 23:02 horas registra-se forte aumento da velocidade do vento, com picos de rajada que atingem o valor máximo de 104,9 km/h (29,1 m/s) às 23:07 horas, e velocidade média da ordem de 90 km/h (25 m/s). Essa característica do vento permanece até as 23:13 horas, quando o valor médio começa a reduzir, mantendo-se no entanto fortes rajadas (parcela flutuante do vento).

Verificamos, portanto, que o vento com velocidades de rajadas acima de 90 km/h (25 m/s) teve ocorrência durante cerca de 11 minutos, tempo suficiente para colocar os descarregadores em movimento e sustentar uma resultante de forças aerodinâmicas sobre as estruturas, que impulsionaram as 1200 toneladas de cada equipamento em direção ao batente e ao conseqüente desastre.

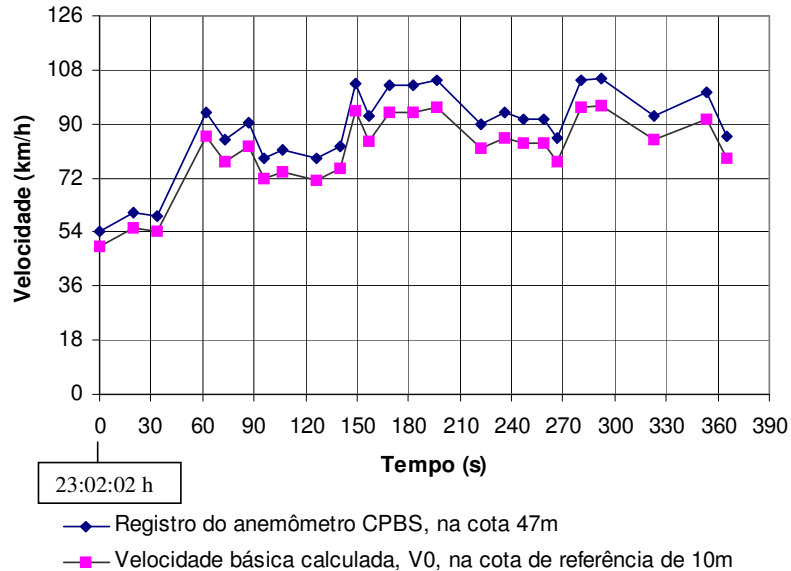
Figura 10: Velocidade do vento medida no anemômetro da Companhia Portuária Baía de Sepetiba (cota 47 m) e velocidade básica do vento calculada, V_0 (cota de referência 10 m).

A Figura 10 apresenta o registro fornecido pela CPBS e os valores calculados da velocidade básica $V_0(t)$, a partir da equação (1). Esses resultados indicam o valor máximo da velocidade básica do vento igual a 95,6 km/h (26,6 m/s), cerca de 76% do valor máximo previsto pela norma brasileira para a região, igual a 35 m/s para vento cinquentenário.

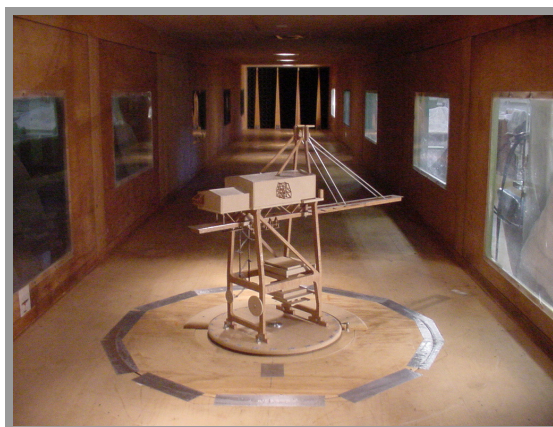
Figura 11: Modelo reduzido do descarregador instalado para ensaios no túnel de vento (Prof. Joaquim Blessmann, na Universidade Federal do Rio Grande do Sul).

A análise experimental da ação do vento sobre o descarregador de minério foi realizada no Túnel de Vento Prof. Joaquim Blessmann, do Laboratório de Aerodinâmica das Construções da Universidade Federal do Rio Grande do Sul. Para isso, foi construído um modelo reduzido do descarregador de minério, em escala 1:120. Foto do modelo reduzido está mostrada na Figura 11. Trata-se de um túnel de vento de camada limite de retorno fechado, projetado especificamente para ensaios estáticos e dinâmicos de modelos de construções civis. Este túnel permite a simulação das principais características de ventos naturais. Tem relação “comprimento / altura” da câmara de ensaios superior a 10. A velocidade máxima do escoamento de ar nesta câmara, com vento uniforme e sem modelos reduzidos instalados em seu interior, é de 42 m/s (150 km/h). A simulação correta das principais características do vento natural em túneis de vento é

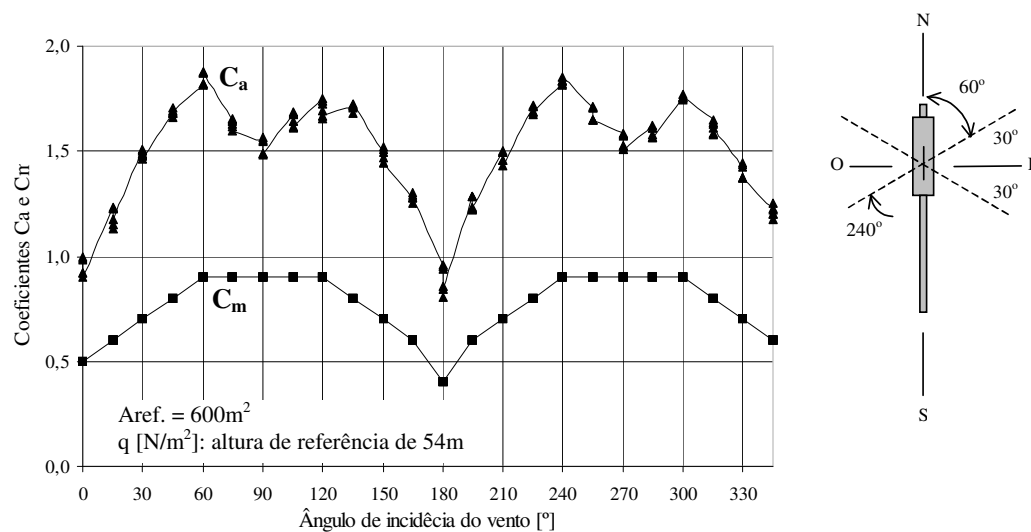
Figura 12: Coeficientes de arrasto e de momento, C_a e C_m , obtidos dos ensaios em túnel de vento.

Foram feitos registros das forças de arrasto médias e dos momentos fletores médios na base do modelo, para diferentes valores de velocidade do escoamento, de forma a se verificar uma eventual influência do número de Reynolds (Re). Os ensaios foram realizados com vento incidindo no modelo reduzido do descarregador entre 0° e 345° , com medidas a cada 15° . Os resultados obtidos para os coeficientes de arrasto C_a e de momento C_m estão apresentados na Figura 12, assim como a referência para o ângulo de incidência do vento.

A partir da análise dos resultados obtidos, percebe-se que os maiores valores de C_a foram atingidos para ângulos de incidência do vento em torno de 30° em relação a um eixo perpendicular à maior fachada do descarregador (direção longitudinal de translação sobre o píer). Nos ensaios estes ângulos correspondem a 60° e 240° . O valor máximo do coeficiente de arrasto é $C_a = 1,9$.

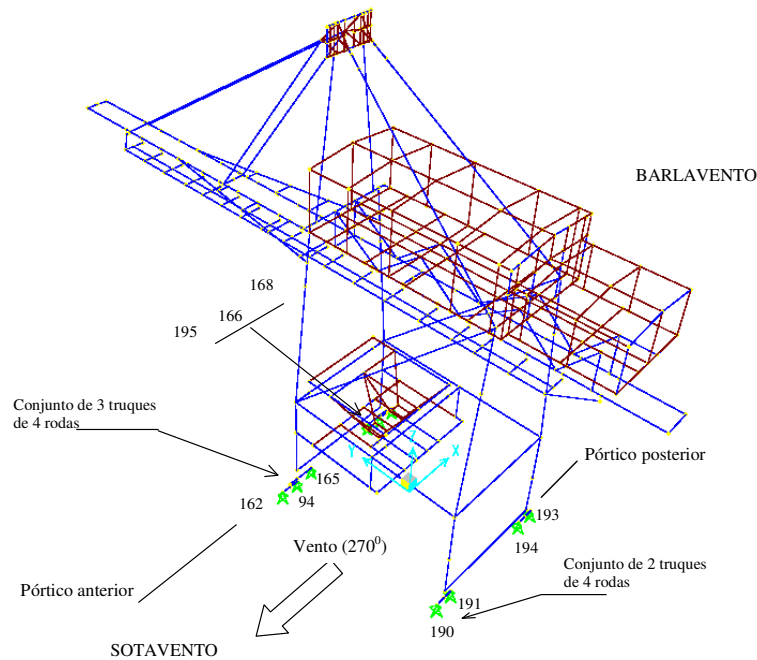
Figura 13: Modelo de barras em elementos finitos (excluídos os elementos de placa de fechamento da casa de máquinas) e nomenclatura dos nós nos apoios sobre os truques de rodas e direção do vento durante o acidente.

Para a análise da estrutura foi adotado modelo em elementos finitos, com elementos de barra e de placa, esses últimos para modelar o fechamento da casa de máquinas e a tremonha, conforme apresentado na Figura 13. Esse modelo foi calibrado com auxílio de dados do comportamento dinâmico da estrutura dos descarregadores D1 e D2, utilizando resultados de medições experimentais realizadas anteriormente nos descarregadores (Battista e Roitman, 1993), com o objetivo de reparar danos de fadiga na estrutura principal dos mesmos.

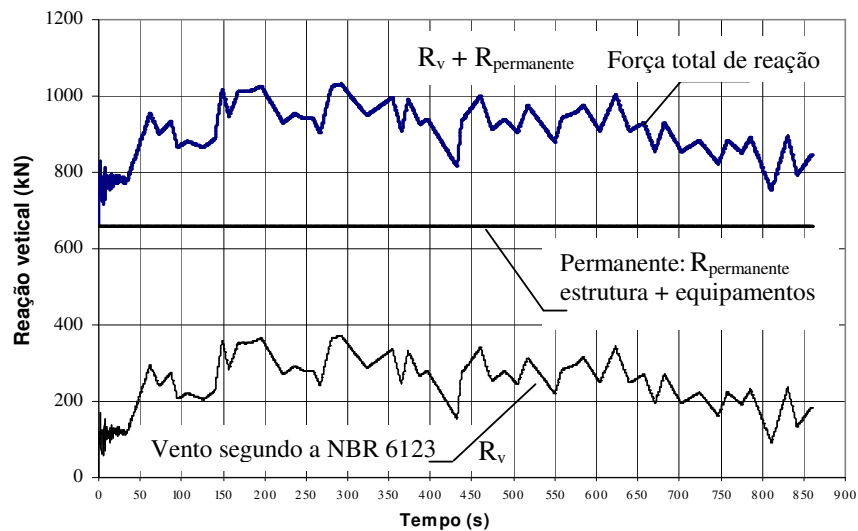
Figura 14: Variação da força de reação vertical sobre o truque do pórtico anterior a sotavento (nó 94 nas Figuras 13 e 16): R_v é a reação variável devida ao vento e $R_{\text{permanente}}$ é a reação devida às ações permanentes.

A título de exemplo, a Figura 14 apresenta os resultados da variação da força vertical aplicada no truque do pórtico anterior, conforme nomenclatura na Figura 13, e a Figura 15 mostra a variação da força total de arrasto F , ambas resultantes da análise computacional. A Figura 16 apresenta o esquema estrutural dos truques de rodas, referentes aos pórticos anterior e posterior.

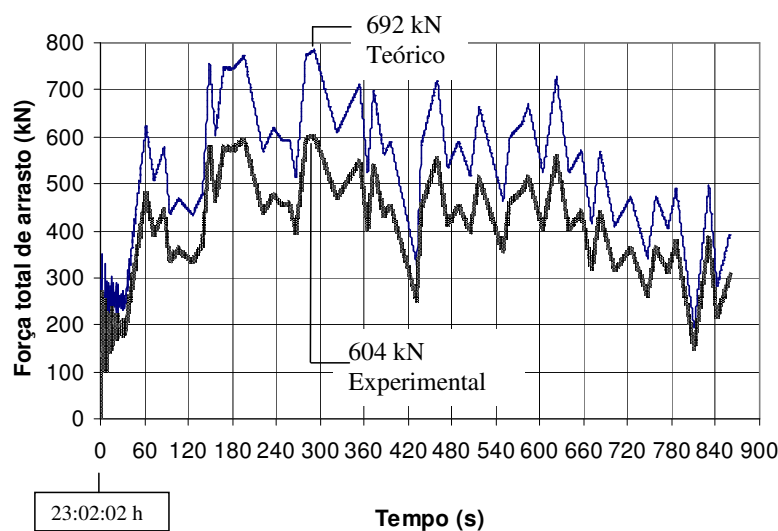
Figura 15: Variação da força total de arrasto: valores teóricos segundo a NBR 6123 e segundo os resultados experimentais do túnel de vento, com coeficiente de arrasto $C_a = 1,9$.

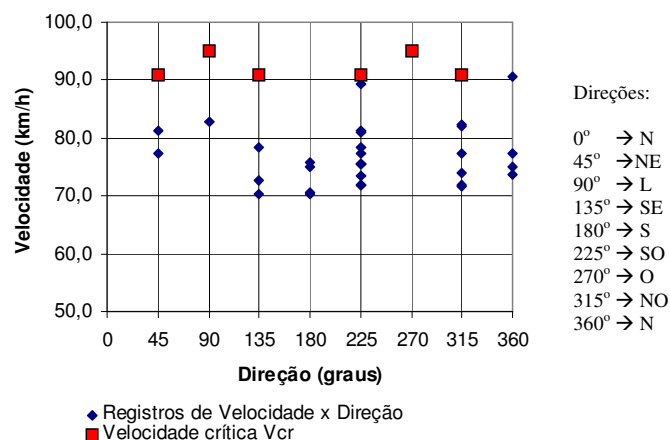
Figuras 18: Resultado do cruzamento dos dados registrados pelo INMET (Estação Auxiliar de Santa Cruz, RJ), para Velocidade de Vento acima de 70 km/h versus Direção. Base de dados: de 1983 a 1998 (15 anos). As velocidades críticas calculadas estão igualmente indicadas.

- Finalmente, voltando-se à Figura 18, verificamos que, para o período de registros, de 1983 a 1998, não encontramos nenhum evento que combine velocidade e direção, de modo a superar os valores da velocidade crítica calculada, V_{cr} , mesmo para a condição mais desfavorável de trilhos molhados.

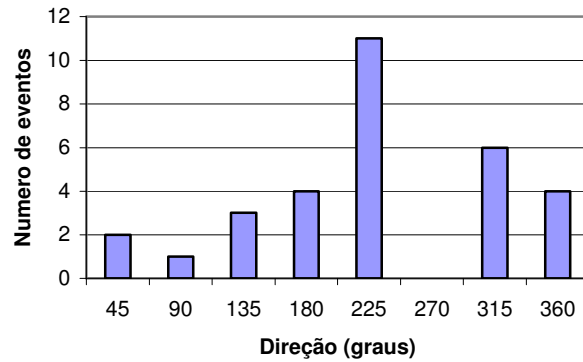
Figura 19: Frequência de ocorrência de ventos em função da direção, segundo registros do INMET (Estação Auxiliar de Santa Cruz, RJ), para velocidade de vento acima de 70 km/h. Base de dados: de 1983 a 1998 (15 anos).

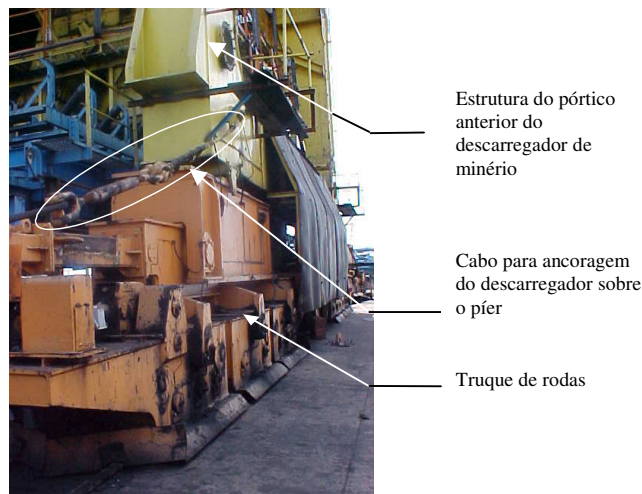
Figura 20: Detalhe do cabo de ancoragem sobre o píer de concreto armado do Terminal de Carvão do Porto de Sepetiba.

Conclui-se, finalmente, que acidentes com equipamentos do tipo analisado devem ser evitados com auxílio de sistemas de ancoragem da estrutura do descarregador, adicionais aos sistemas de frenagem hidráulica. A Figura 20 apresenta um detalhe do cabo de ancoragem existente nos descarregadores de minério do Tecar, em Sepetiba. Para uso desses recursos, o sistema de controle da operação deve estar apto a não apenas acionar os freios mas, igualmente, acionar automaticamente ou emitir aviso de obrigatoriedade de ativação do sistema de ancoragem por cabos ou outros dispositivos mecânicos equivalentes.
