# CORRELACIÓN ENTRE ANCHO DE GRIETA DEL RECUBRIMIENTO DEL CONCRETO Y CORROSIÓN DEL REFUERZO EN ELEMENTOS EXPUESTOS A UN AMBIENTE NATURAL CONTAMINADO POR CLORUROS

Carmen Andrade<sup>a</sup>, Alejandro Muñoz<sup>b</sup>, Andrés Torres-Acosta<sup>c</sup>

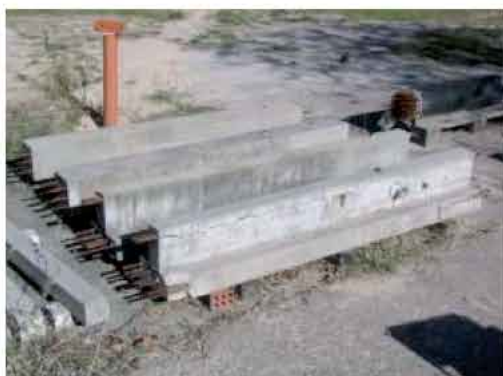
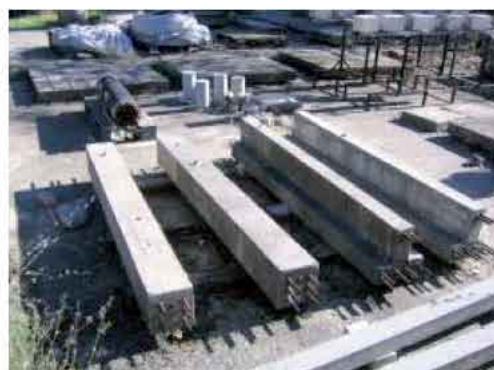
**Imagen 1.** Disposición de los elementos.

La sección de la viga T consiste en un patín de 300 x 100 mm, con alma de 200 x 100 mm. El armado del alma son dos barras de 16 mm de diámetro. En la parte superior del patín hay cuatro barras de 12 mm de diámetro mientras que en la parte inferior y en la central, hay dos barras de 16 mm de diámetro. En los extremos hay dos barras de 12 mm de diámetro. Los estribos son de 6 mm de diámetro a cada 200 mm. El recubrimiento de la estructura es de 30 mm. Ambos elementos fueron fabricados en 1990 y la dosificación nominal del concreto empleado fue de 360  $\text{kg/m}^3$  de cemento, 1,080  $\text{kg/m}^3$  de agregado 5-12 mm, y 840  $\text{kg/m}^3$  de agregado 0-5 mm. La relación agua/cemento (a/c) fue de 0.7. Se añadió un 3% de  $\text{CaCl}_2 \cdot 2\text{H}_2\text{O}$  al agua de fabricación. Dado que se fabricaron un conjunto de vigas, columnas y tableros (los últimos no incluidos en este estudio), el concreto fue comercial, servido por una central y transportado por un camión-concreto (tipo trompo). El curado se realizó durante 7 días mediante la colocación de plásticos para evitar la desecación con riegos intermitentes. Una vez finalizado el curado se retiraron los plásticos. Todos los elementos han permanecido expuestos a la atmósfera de Madrid sin ninguna protección de la lluvia. La disposición de los elementos es tal que una cara de los elementos permanece en sombra y la otra de cara al sol (Imagen. 1).
