# ANÁLISIS EXPERIMENTAL DE PERFILES TUBULARES DE PARED DELGADA SOMETIDOS A FATIGA DE ULTRA-BAJO CICLAJE

## EXPERIMENTAL ANALYSIS OF TUBULAR WALL- THREADED SECTIONS SUBMITTED TO ULTRA- LOW CYCLING FATIGUE

Leonardo López<sup>1</sup>, María Eugenia Marante<sup>2</sup>, Ricardo Picón<sup>3</sup>

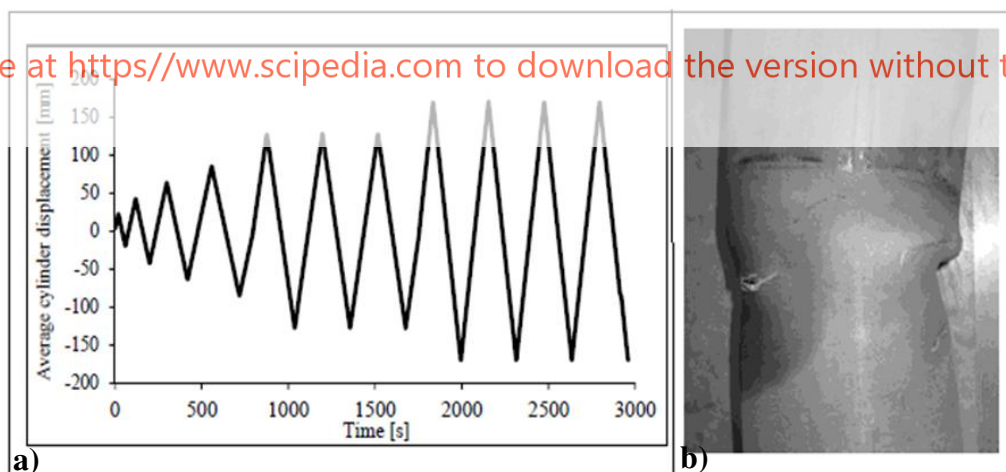
**Figura 1.** a) Historia de desplazamientos cíclica aplicada en el ensayo, b) tubería afectada por efectos de FUBC (derecha). Fuente: [7]

El fenómeno de Fatiga de ultra-bajo ciclaje (FUBC) observado en ensayos experimentales es causa de degradación de la resistencia en los elementos cuando cargas cíclicas, inducidas mediante historias de desplazamientos controladas, y son aplicadas en un rango de esfuerzos que varían entre el esfuerzo cedente y el esfuerzo último sin superarlo y de manera repetitiva. Tal cual planteó Oller [1] en un determinado número bajo de ciclos, normalmente entre  $10^2$  y  $10^3$ , existen estructuras diseñadas para soportar cargas máximas ya sea estáticas o dinámicas de manera eficiente, sin embargo existen fenómenos que ocasionan que las cargas aplicadas en las estructuras sean menores a las máximas soportadas, y al ser cíclicas pueden ocasionar la fatiga del material y su consecuente fallo [2] (ver Figura 1).

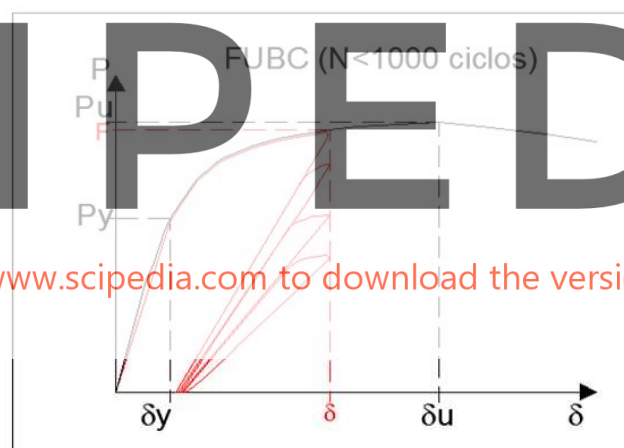
**Figura 2.** Curva de Fuerza vs Desplazamiento representando el rango en donde se encuentra la Fatiga de ultra-bajo ciclaje. Fuente: los autores

En indagaciones como las llevadas a cabo sobre tuberías de acero [7] y sección circular, demuestran que en éstos perfiles de sección cerrada, el fenómeno de FUBC produce fallas visibles y localizadas cuando se aplican ciclos de carga relativamente bajos, menores a  $10^2$  ciclos, pero que producen esfuerzos en un rango entre el esfuerzo de plastificación y el esfuerzo máximo del elemento (ver Figura 2). Este tipo de falla es el pandeo local, luego se observa la aparición y propagación de grietas que conducen al fallo total del elemento. El fenómeno de FUBC en perfiles de acero de pared delgada de sección cuadrada, es el estudiado en el presente trabajo de investigación [8].

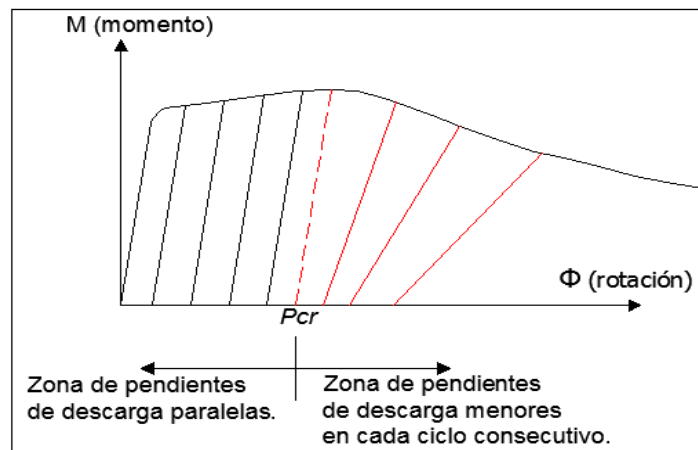
Figura 3. Esquema de identificación de  $P_{cr}$ . Fuente: los autores

Según la investigación [9] la evolución del daño ocasionado por pandeo local, fue obtenida mediante ensayos experimentales donde se observó que a medida que aumenta el desplazamiento, las pendientes de descarga dejan de ser paralelas y tienden a inclinarse con respecto a la inmediata anterior, indicando que existe una degradación de la capacidad resistente del elemento en cada ciclo ensayado, debiéndose introducir el concepto de rotación plástica conductora del pandeo  $P_{cr}$ , que sirve para identificar el valor máximo de rotación plástica y a partir del cual la capacidad resistente del perfil disminuye con cada ciclo progresivo, tal como se observa en la Figura 3.

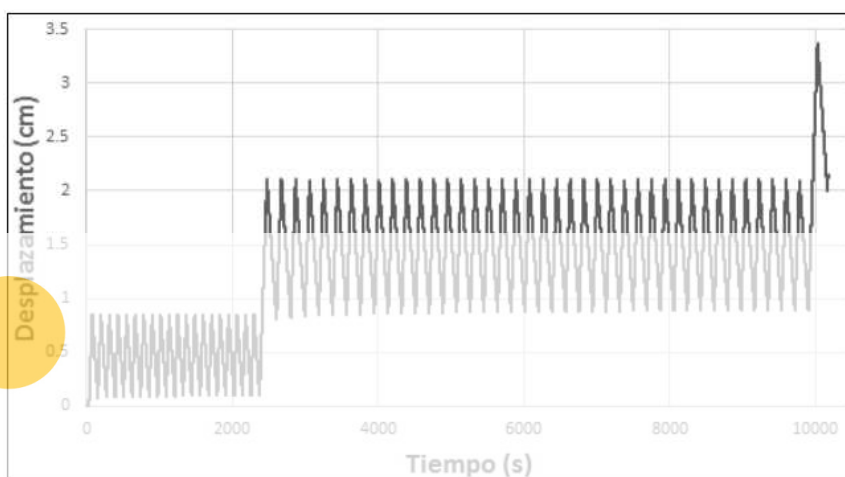
Figura 5. Historia de desplazamientos de incrementos constantes aplicada al ensayo inicial (ensayo de identificación de  $P_y$  y  $P_u$ ). Fuente: los autores

sistema para que el tiempo del ensayo, el desplazamiento y la fuerza generada fuesen almacenados en un archivo de formato .txt para su fácil manipulación. En primer lugar una probeta fue sometida a cargas laterales de naturaleza unidireccional, con el objetivo de conocer las propiedades básicas del perfil: la fuerza última  $P_u$ , la fuerza cedente  $P_y$  y los desplazamientos correspondientes. Se implementó una historia de desplazamientos de incrementos constantes (ver Figura 5).

En este ensayo se programó una historia de desplazamientos de 0,00 a 0,85 cm en 20 ciclos, de 0,85 cm a 2,10 cm en 40 ciclos y de 2,10 a 3,30 cm. El comportamiento observado en el ensayo de identificación permitió organizar la programación de los demás realizados, tal

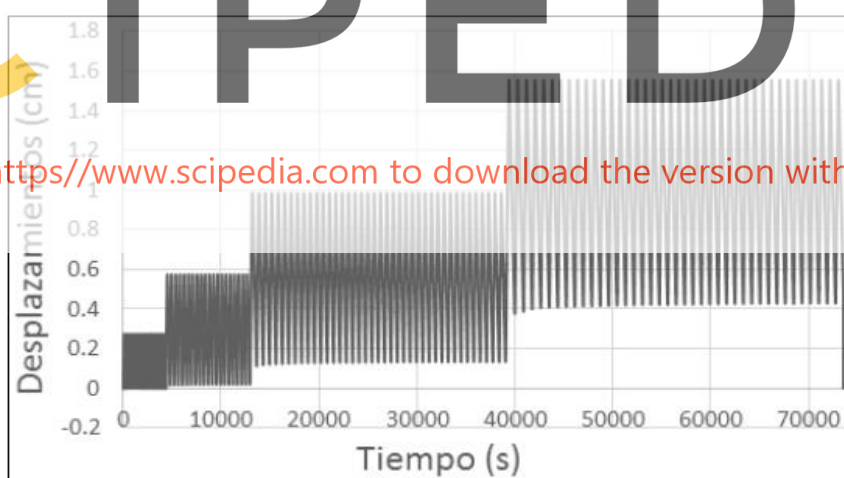
Figura 8. Historia de desplazamientos unidireccionales y de incrementos constantes aplicada a los ensayos 2, 3, 4 y 5. Fuente: los autores

Los ensayos 2, 3, 4 y 5, fueron realizados bajo la modalidad de aplicación de cargas monosigno, con la intención de observar el comportamiento de la unión perfil-placa. La historia de desplazamientos fue implementada de la siguiente manera: 20 ciclos desde un desplazamiento 0,00 hasta un desplazamiento de 0,27 cm, 20 ciclos desde un desplazamiento 0,00 hasta un desplazamiento 0,57 cm; 40 ciclos desde un desplazamiento 0,00 hasta un desplazamiento 0,98 cm; y 40 ciclos desde un desplazamiento 0,00 hasta un desplazamiento de 1,55cm, como se observa en la Figura 8.

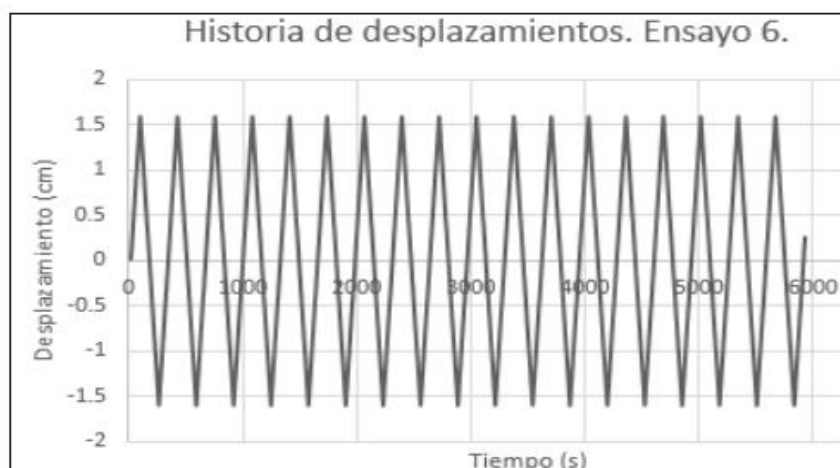
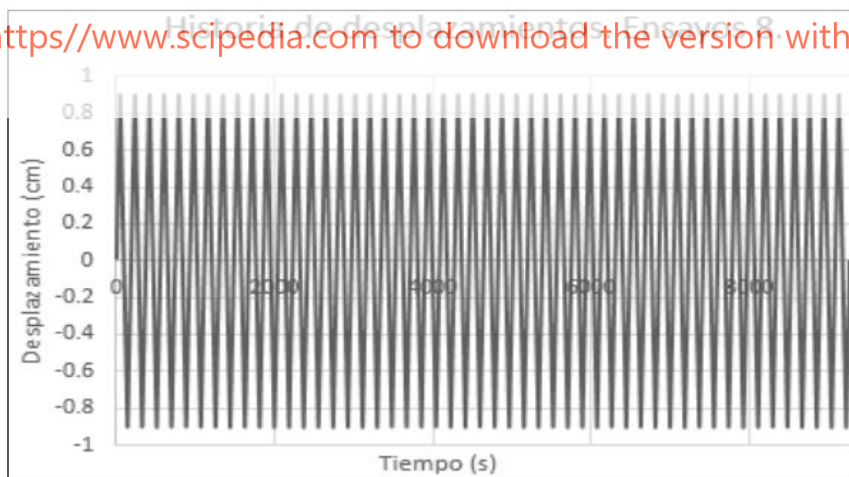
**Figura 9.** Historia de desplazamientos de incrementos constantes aplicada a los ensayos 6, 7 y 8.  
Fuente: los autores

Los ensayos 6, 7 y 8 se realizaron bajo la modalidad de aplicación de cargas cíclicas, cada historia de desplazamientos se describe en su correspondiente ensayo, el objetivo fue el de determinar si tipo de falla correspondía a micro-fisuración y crecimiento de grietas [10], o a la aparición del pandeo local. La probeta empleada en el ensayo número 6, fue sometida a desplazamientos cíclicos de  $\pm 1,60$  cm como se muestra en la Figura 9, se realizaron 18 ciclos, en el ensayo número 7 la historia de desplazamientos utilizada fue de  $\pm 1,20$  cm, aplicándose un total de 40 ciclos, la probeta del ensayo 8 fue sometida a la historia de desplazamientos de

$\pm 0,90$  cm y se aplicaron 50 ciclos.

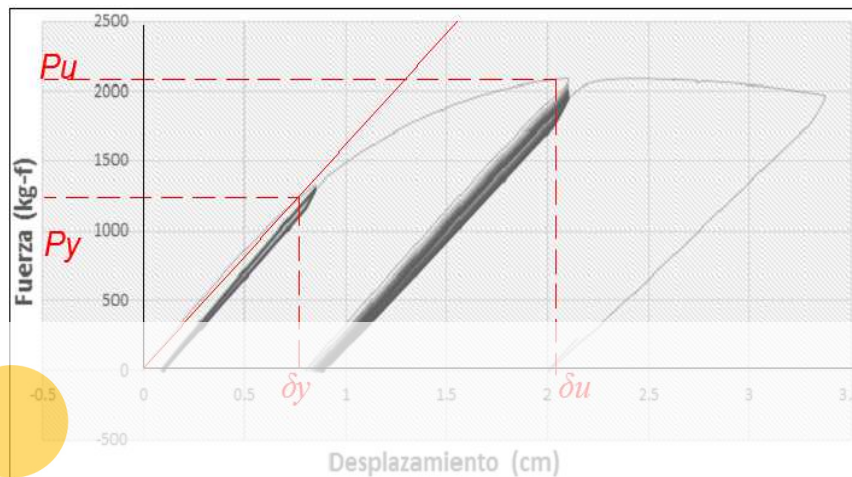
Figura 10. Curva de comportamiento ( $\delta$  vs  $P$ ) del ensayo inicial. Fuente: los autores

los perfiles de acero de pared delgada bajo efectos de FUBC, viene dado por la aparición del pandeo local. En el ensayo inicial se logró obtener los límites para definir las historias de desplazamientos a ser impuestas en el resto de los ensayos experimentales, estos límites fueron  $P_y=726,03$  kg,  $\delta_y=0,416$  cm,  $P_u=2088,00$  kg y  $\delta_u=2,075$  cm (ver Figura 10).

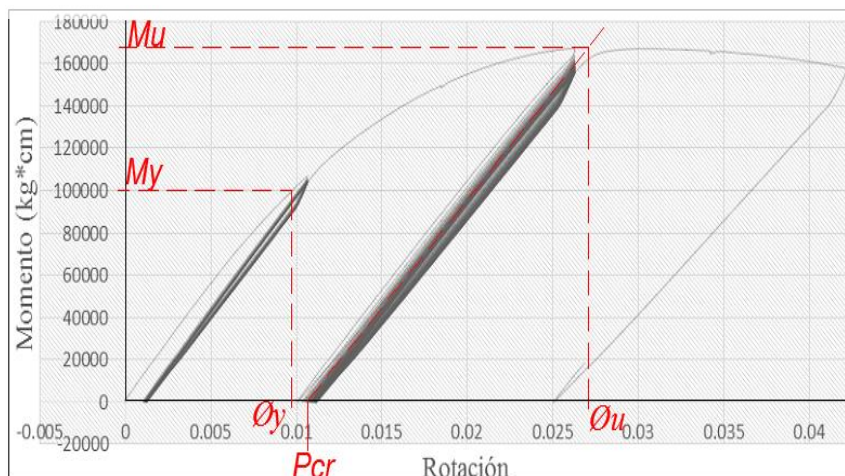
Figura 71. Curva de comportamiento ( $\phi$  vs  $M$ ) del ensayo inicial. Fuente: los autores

La gráfica mostrada en la Figura 9 “Fuerza vs Desplazamiento”, debe ser transformada a una gráfica de momento “Flector vs Rotación” para determinar la rotación plástica conductora del pandeo local, parámetro denominado  $P_{cr}$ . El momento flector se obtiene multiplicando la fuerza generada en el actuador, que es perpendicular al perfil, por la altura del perfil que es de 80,00 cm. Para determinar las rotaciones, se divide el desplazamiento por esta longitud; la gráfica resultante se muestra en la Figura 11.

También se pueden extraer de la Figura 11 los valores del momento último que soporta el perfil ( $M_u$ ) y los de momento bajo el cual el comportamiento del perfil deja de ser elástico ( $M_y$ ), siendo  $M_u=167,040$  kg\*cm y  $M_y=100,000$  kg\*cm. A partir de este momento último  $M_u$

se obtiene la rotación plástica conductora del pandeo cuyo valor es  $P_{cr} = 0,01150$ . A partir de esta rotación la degradación de la rigidez del material se acentúa, por tanto, para rotaciones permanentes mayores a  $0,01150$  los valores de momento correspondientes no serán mayores a  $M_u$ , indicando que el perfil no puede aumentar su capacidad de resistir momentos aun cuando su rotación permanente sea mayor a  $P_{cr}$ .

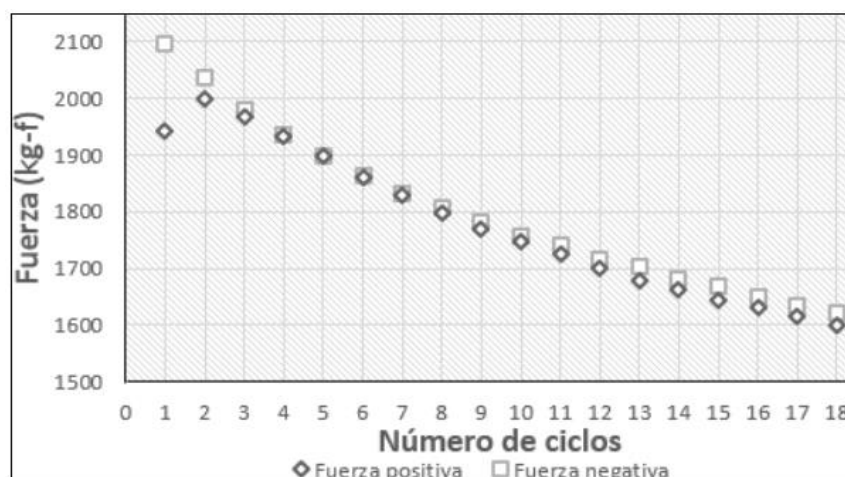
Figura 9. Fuerzas máximas positivas y negativas registradas en el ensayo 6. Fuente: los autores

La degradación de resistencia en la probeta se evidencia en la Figura 13, donde a medida que continúan los ciclos de carga y descarga, las fuerzas máximas positivas y negativas

alcanzadas disminuyen a pesar de alcanzar el mismo desplazamiento. Esto sucede debido a que el daño en el perfil avanza y deteriora la sección transversal del mismo, reduciendo la fuerza máxima que se alcanza en cada ciclo.

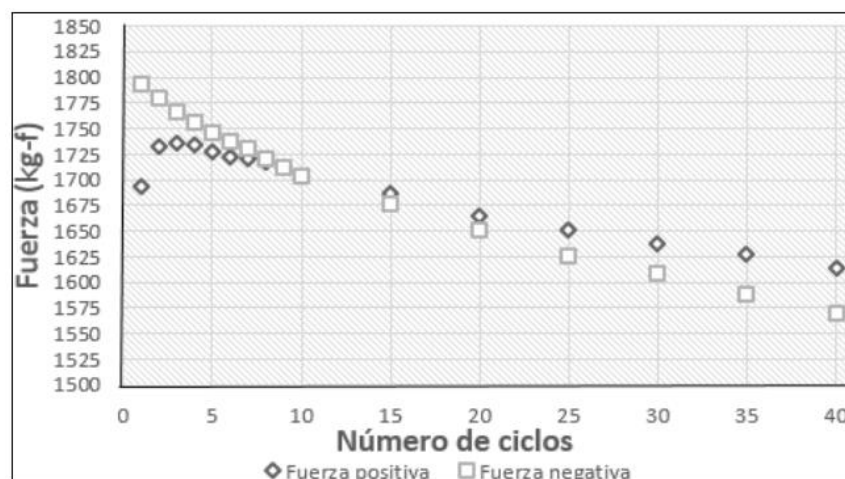
Figura 10. Fuerzas máximas positivas y negativas registradas en el ensayo 7. Fuente: los autores

Luego de realizado éste ensayo se pudo observar la degradación de la resistencia en la probeta durante cada ciclo consecutivo (ver Figura 15), como también fue observado en el ensayo 6.

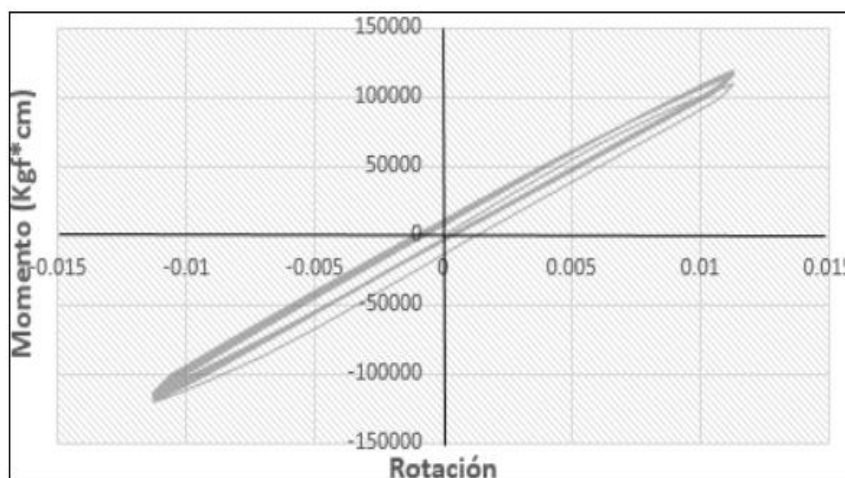
Figura 11. Curva de comportamiento ( $\phi$  vs  $M$ ) del ensayo 8. Fuente: los autores

En el ensayo 8 se pudo observar el pandeo local de manera muy leve, en ciclos avanzados del ensayo, no se observó la aparición y propagación de grietas, la curva de comportamiento se muestra en la Figura 16. La degradación de la resistencia también es evidente al notar que

para ciclos consecutivos y al llegar al mismo desplazamiento  $\pm 0,90$  cm el momento flector alcanzado siempre disminuye.
