# INTEGRACIÓN ENTRE CIENTÍFICOS, INGENIEROS Y LAS COMUNIDADES AFECTADAS SOBRE INQUIETUDES DEL IMPACTO DE TERREMOTOS Y TSUNAMIS EN PUERTO RICO<sup>1</sup>

## INTERACTION AMONG SCIENTISTS, ENGINEERS AND THE AFFECTED COMMUNITIES ABOUT THE IMPACT OF EARTHQUAKES AND TSUNAMIS IN PUERTO RICO

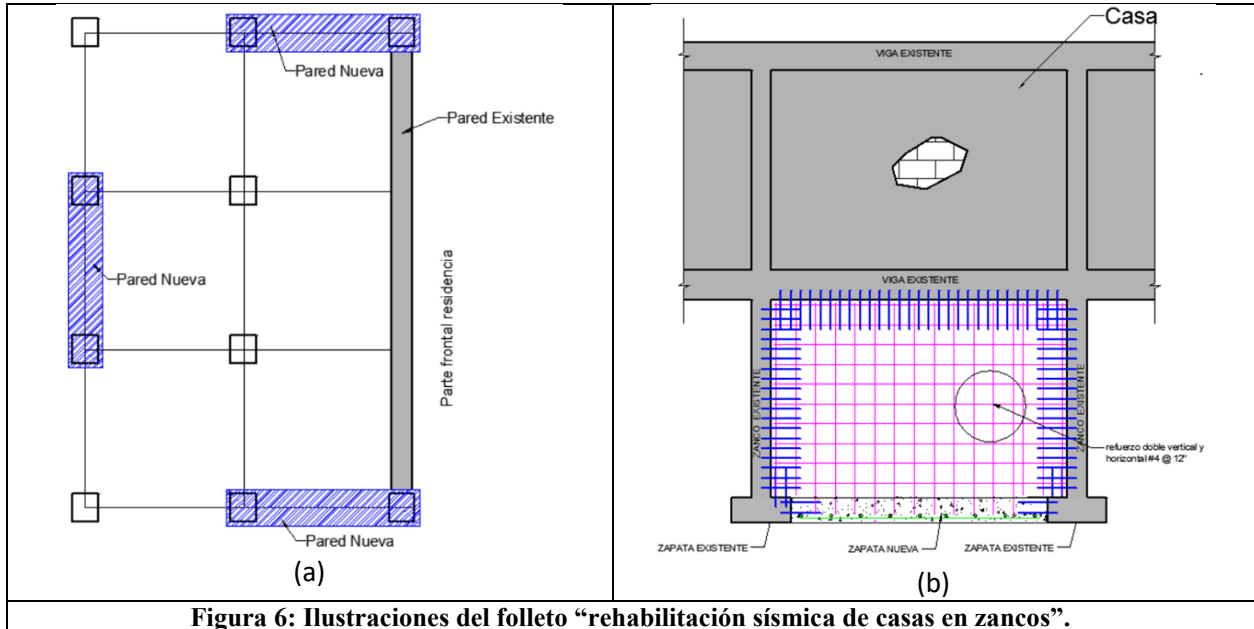
paredes de hormigón armado entre las columnas del primer piso para rigidizar y fortalecer la estructura (Figura 6). Se incluyen detalles de dónde y cuántas paredes añadir, el tamaño y refuerzo de las paredes, los nuevos cimientos requeridos, y cómo conectar las paredes nuevas a la estructura existente.

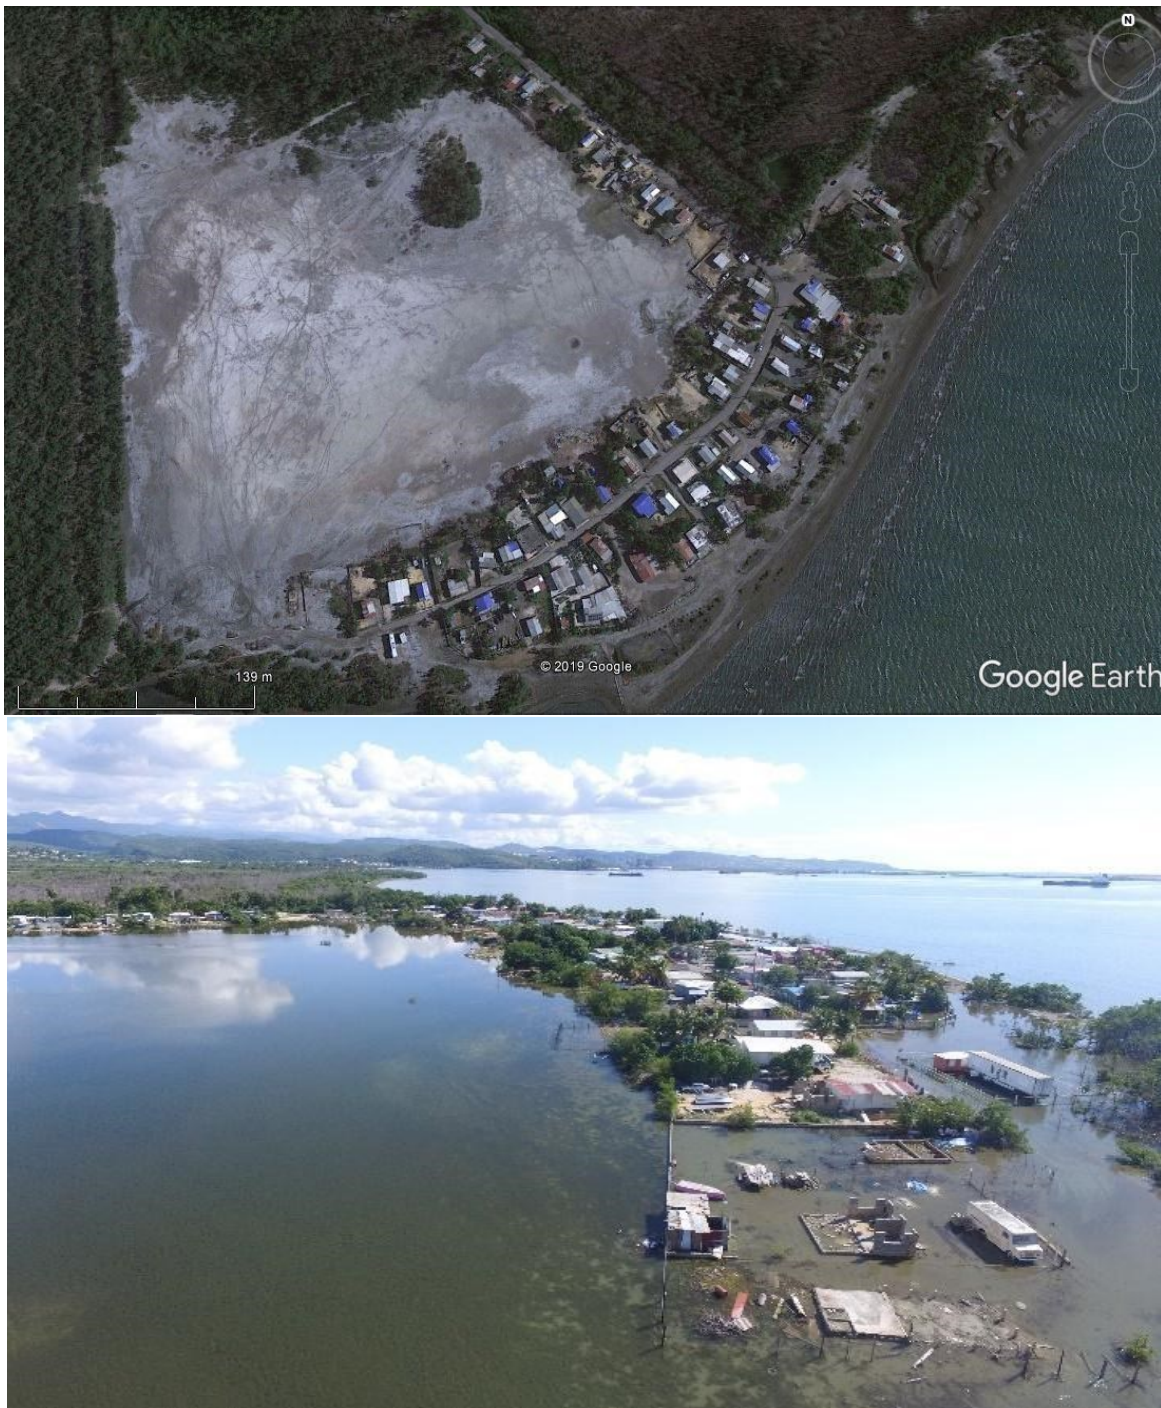
**Figura. 10: Imágenes de la Comunidad el Faro, antes (2019) y después (2020) del Terremoto del 7 de enero de 2020 (Foto 2019 suministrada por Google, Foto 2020 suministrado por Profesor Aurelio Castro, Escuela Graduada de Planificación; Kevian Pérez, Estudiante Graduado, Ciencias Ambientales, Universidad de Puerto Rico).**

Aunque no se generó un tsunami que pudiera causar impacto e inundar zonas costeras, si hubo varias situaciones de inundación costera. La situación de mayor impacto por inundación costera ha sido la comunidad El Faro de Guayanilla. Pero esta inundación fue causada porque el terreno se hundió hasta ocho pulgadas a consecuencia directa del terremoto (Figura 10).
