# **Análisis Estructural de la Mezquita Pequeña Santa Sofía de Estambul**

M. Massanas  
P. Roca  
M. Cervera

Monografía CIMNE N°-89, Febrero 2004

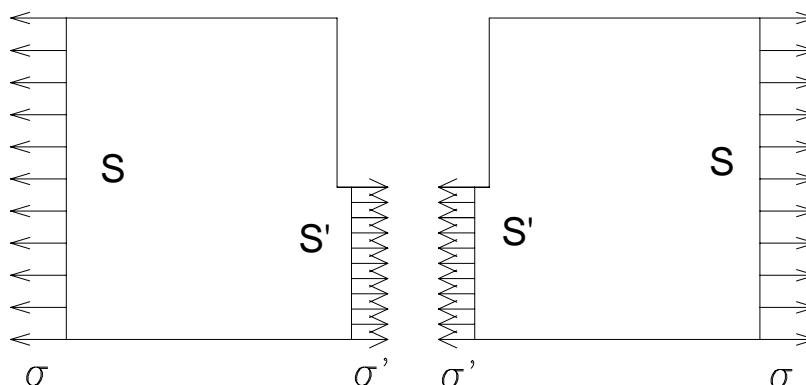
Figura.4.1 Tensiones de Cauchy vs tensiones efectivas (Mendoza, 2002)

Las tensiones efectivas son una representación más realista que las tensiones exteriores de Cauchy  $\sigma$ , ya que las fuerzas exteriores están aplicadas sobre la superficie  $S'$  y no sobre la  $S$ . Esto hace posible la introducción de una hipótesis en el campo de deformaciones que se traduce en decir que el campo de deformaciones asociado a un estado de daño bajo la acción de las tensiones  $\sigma$  es equivalente a un campo de deformaciones asociado a un estado no dañado del material bajo la acción de las tensiones efectivas  $\sigma'$ .

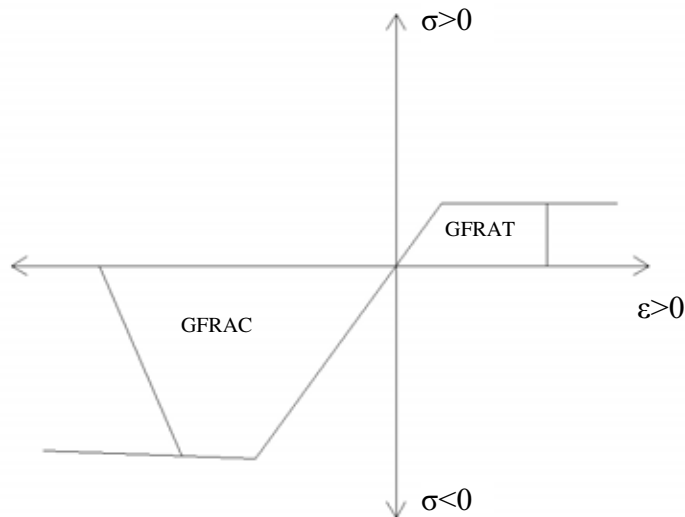
Fig.4.3 Ley constitutiva plástica utilizada en los estudios realizados (elaboración propia)

La Fig.4.2 muestra una ley constitutiva de tipo elástica como la que corresponde al Modelo 18 de COMET. Esta ley constitutiva considera un softening una vez se ha alcanzado el límite resistente. Este comportamiento causa dificultades en los cálculos numéricos. Para evitarlos se sustituye el softening por un “plateau” en la ley constitutiva. A nivel práctico este cambio se consigue mediante la siguiente operación: se omite el parámetro EPSUC y se impone el valor de YEIDC = STREC. Con estas sencillas modificaciones numéricas se obtiene la ley constitutiva de la Fig.4.3.

Con la nueva ley cuando un nodo alcanza el límite a tracción o a compresión, la tensión se mantiene constante y la deformación aumenta a un ritmo elevado. Es en este momento que aparece el daño y, en consecuencia, una redistribución de esfuerzos hacia elementos menos dañados o intactos. Con el daño la rigidez de la estructura disminuirá progresivamente hasta que se formen suficientes rótulas para provocar su colapso.

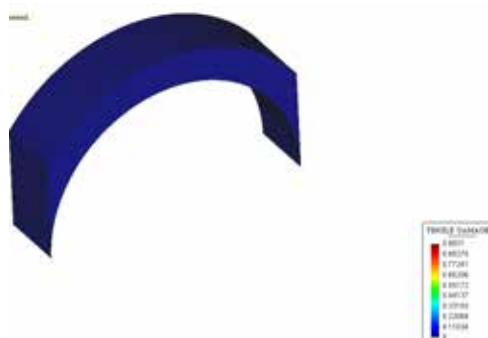
Fig.4.5.1 Paso 1. Daño a tracción

En las figuras 4.5 se aprecia la formación sucesiva de rótulas según se va incrementando la carga. Se considera que una zona de una pieza se comporta como una rótula cuando la mayor parte de la sección en esa zona ha llegado a un valor próximo a 1 del daño a tracción o compresión. La formación de la cuarta rótula, que produce el mecanismo de colapso del arco, se produce en el paso 16, cuando la carga aplicada es el peso propio más una sobrecarga de  $264\text{kN}$ .

Fig.4.5 Sucesión de imágenes que muestran la formación de las cuatro rótulas plásticas que colapsan la estructura a medida que aumentamos la carga:

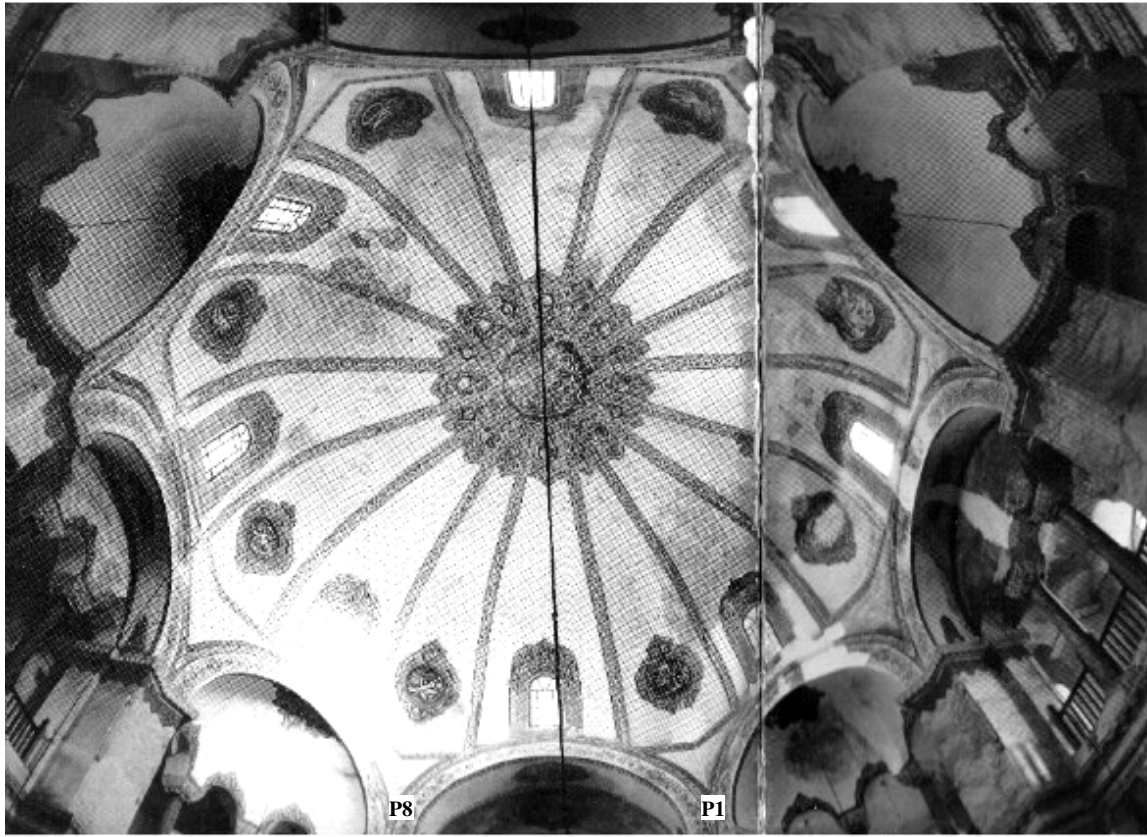
Fig.5.5 Vista completa del interior de la cúpula (Mango, 1972)

Está realizada de forma maciza en mampostería. No se sabe con certeza pero se supone que la obra de fábrica es del mismo tipo que la usada en el resto del edificio, es decir, alternando hiladas de igual espesor de mortero y ladrillo. La forma de disponer las hiladas es horizontal, colocando sucesivamente anillos de igual cota.

Se comenzará a describir los distintos elementos de la basílica por la cúpula ya que es el elemento principal del edificio. Como se ha mencionado, se trata de una cúpula gallonada e irregular que mide 16,5m de diámetro en dirección EW y 16m en la dirección NS. Tiene 7,5 metro de altura partiendo de la cota 13,5m hasta alcanzar su punto más alto en la cota 21m (Yüzügüllü, 1997). Estas dimensiones la localizan entre las mayores que se conservan del Bizancio. Recién construida ya se trataba de una cúpula importante pero su luz siempre ha estado lejos de los 31 metros de la cúpula principal de Santa Sofía.

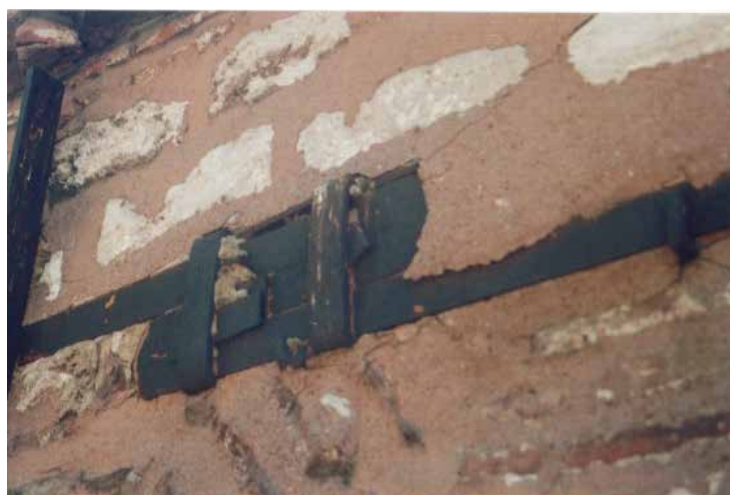
Fig.5.8 Detalle de una unión de tirante de hierro en el exterior del edificio (Pere Roca)

Con la misma función de resistir las tracciones de la parte baja de la cúpula se colocaron unos tirantes (ver Fig.5.8) de hierro que todavía se pueden ver. La relajación del metal con el paso del tiempo además de la precariedad de las uniones hace suponer que actualmente estos elementos ya no colaboran en la resistencia del edificio.

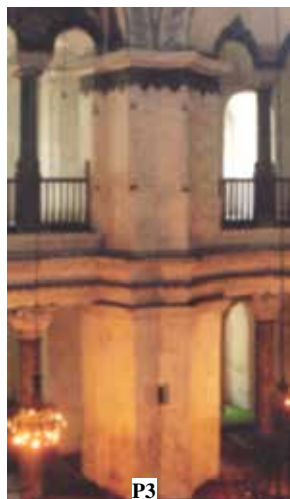
Fig.5.12 Pilar P3  
(Pere Roca)

Los 8 pilares interiores donde se apoya la cúpula sí que son los originales. Su tamaño es de un diámetro aproximado de 2.5m con una sección de 3m<sup>2</sup>. Están construidos de dos materiales distintos. La mitad inferior de cada pilar está realizado con sillares de piedra, concretamente de travertino. Por el contrario la parte superior con hiladas horizontales de mortero y ladrillo al igual que las paredes exteriores originales. El grosor de la hilada de mortero es igual al del ladrillo, lo cual se justifica debido a que en la época el mortero era mucho más económico que el ladrillo. Nunca se ha comprobado si los pilares son macizos pero es de suponer, haciendo una analogía con otros edificios paleocristianos, que el interior está formado por un relleno de inferior calidad y no por mampostería o piedra.

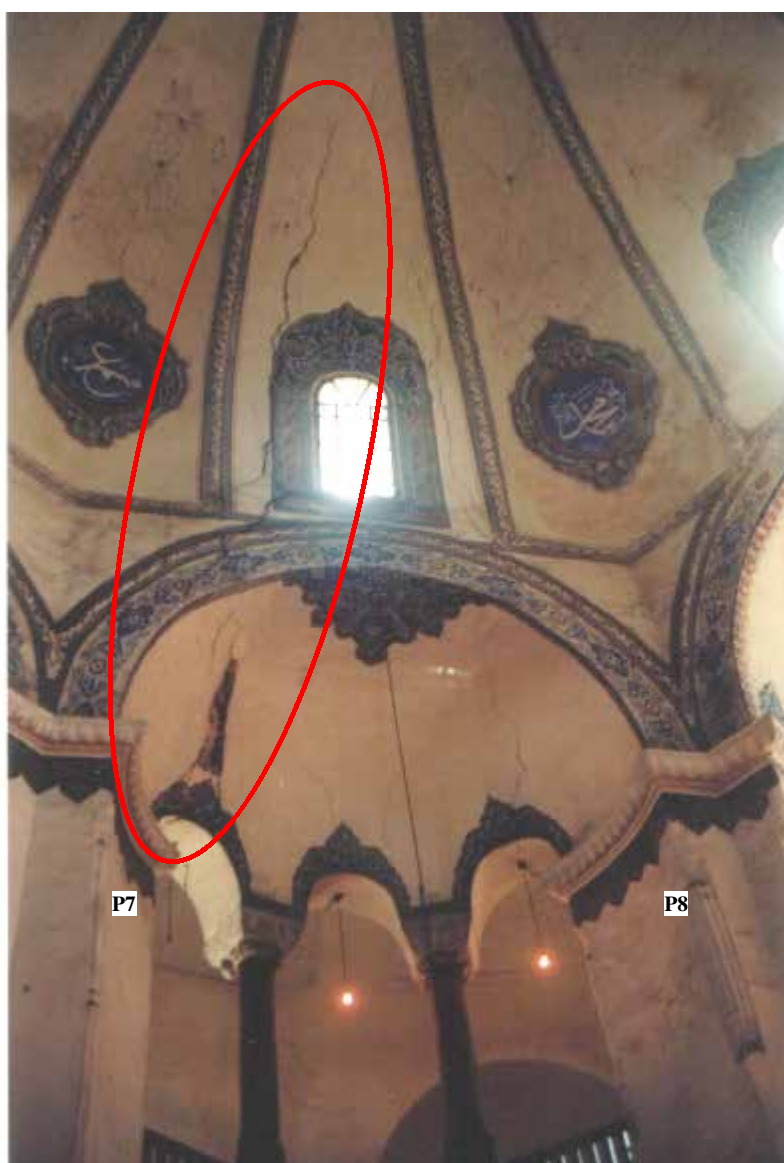
Fig.5.13 Detalle de fisuras en el lado norte de la basílica (Pere Roca)

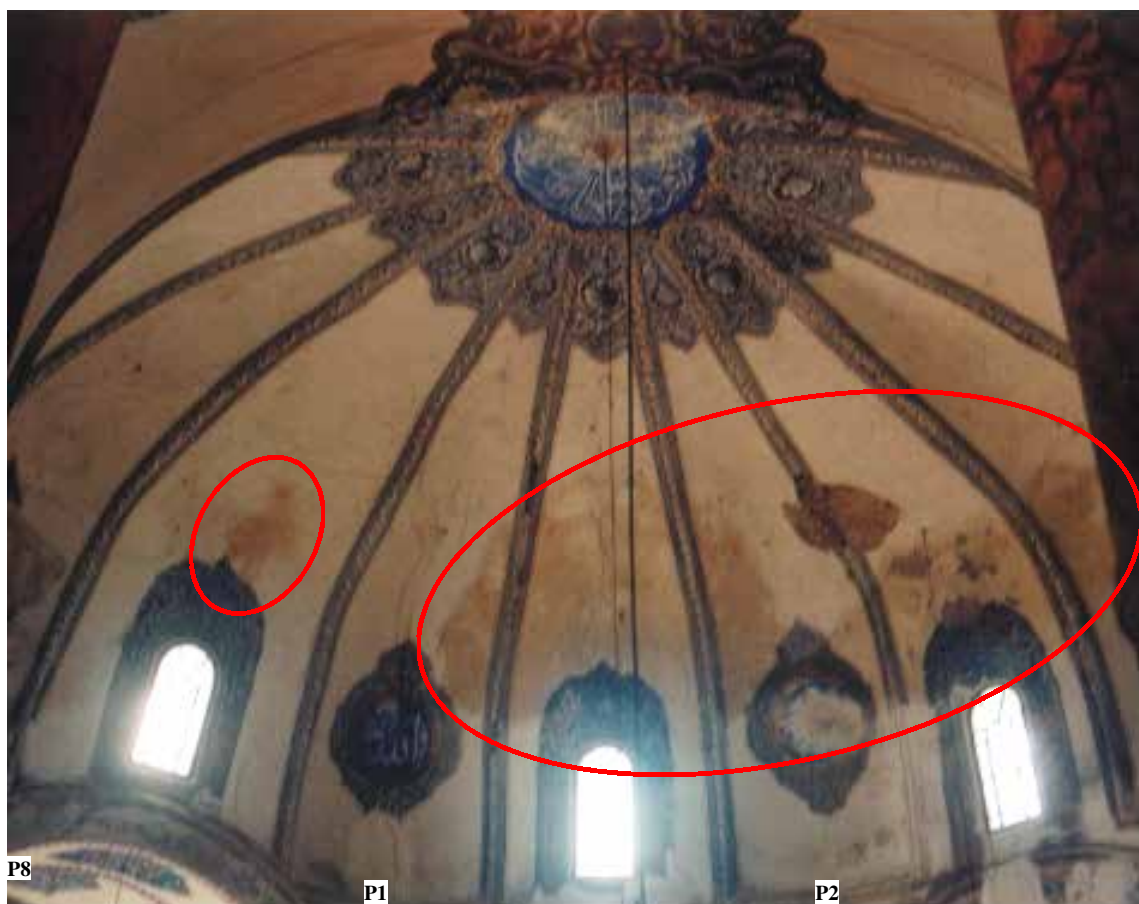
Fig.5.14 Efecto de las humedades sobre el revestimiento (Pere Roca)

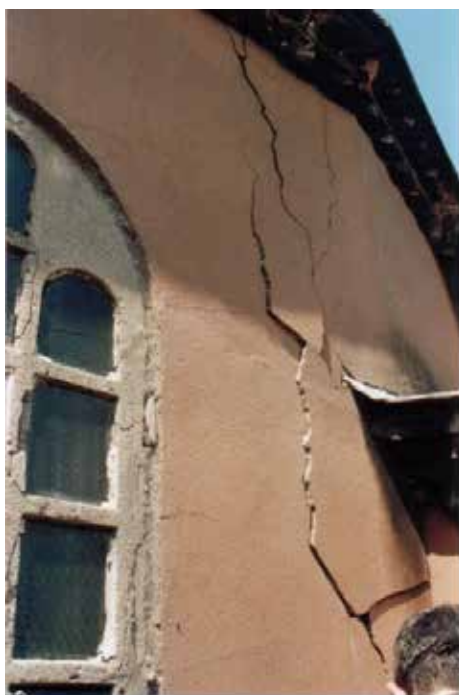
Fig.5.15 Revestimiento del muro exterior localizado en una zona afectada previamente por fisuras, que fue levantado por el efecto del sismo del 17 de agosto de 1999 (Pere Roca)

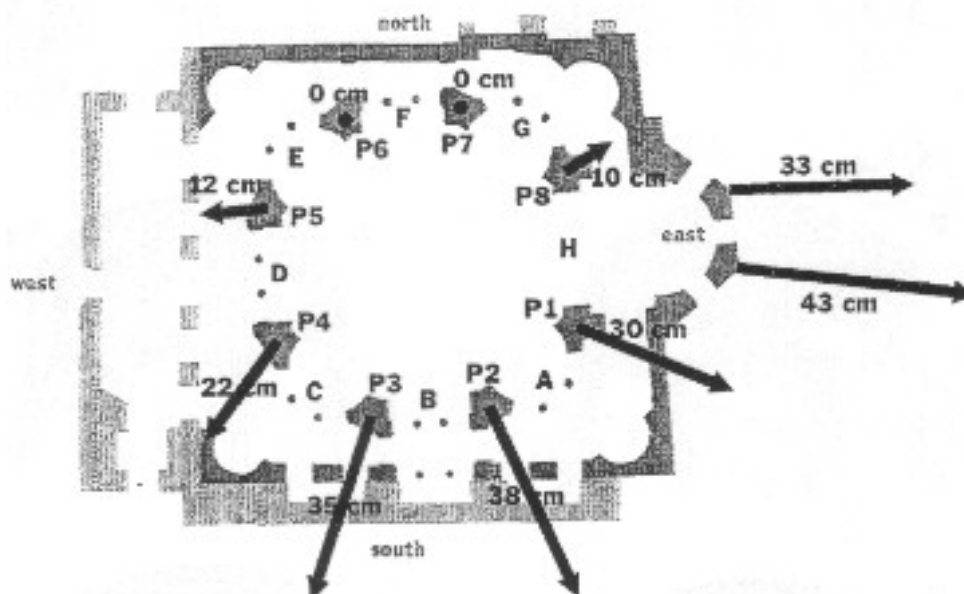
Fig.5.18 Desplazamiento horizontal de los pilares (medido a 9m) y del ábside (medido a 10m) (Alkis et al., 2001)

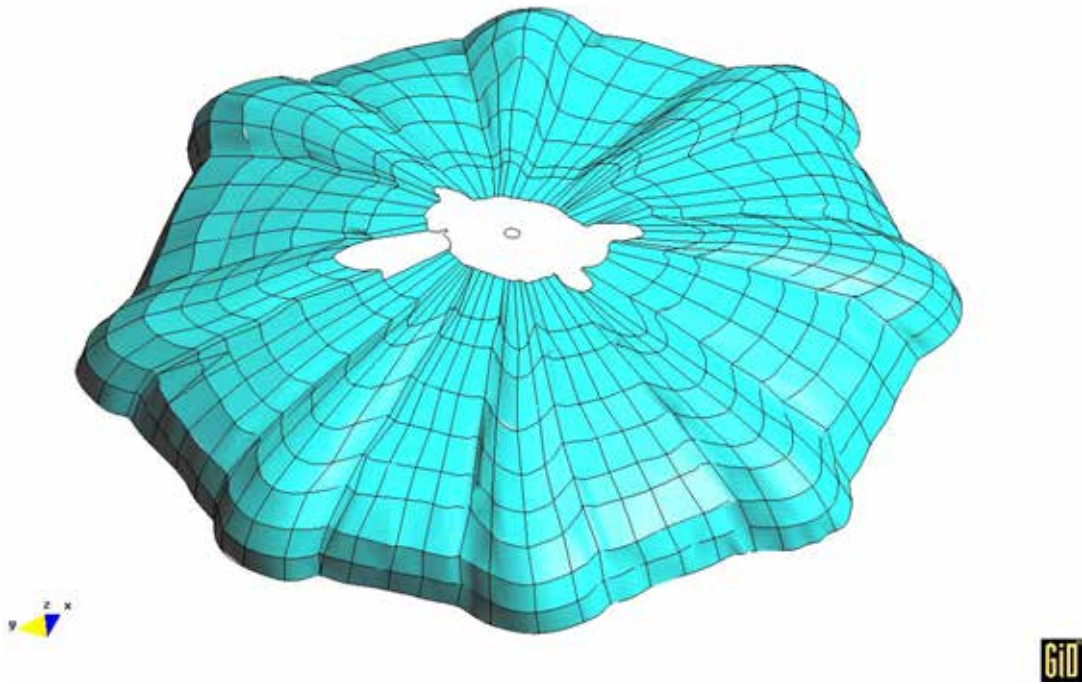
Fig.6.11 Modelo GiD del interior de la cúpula

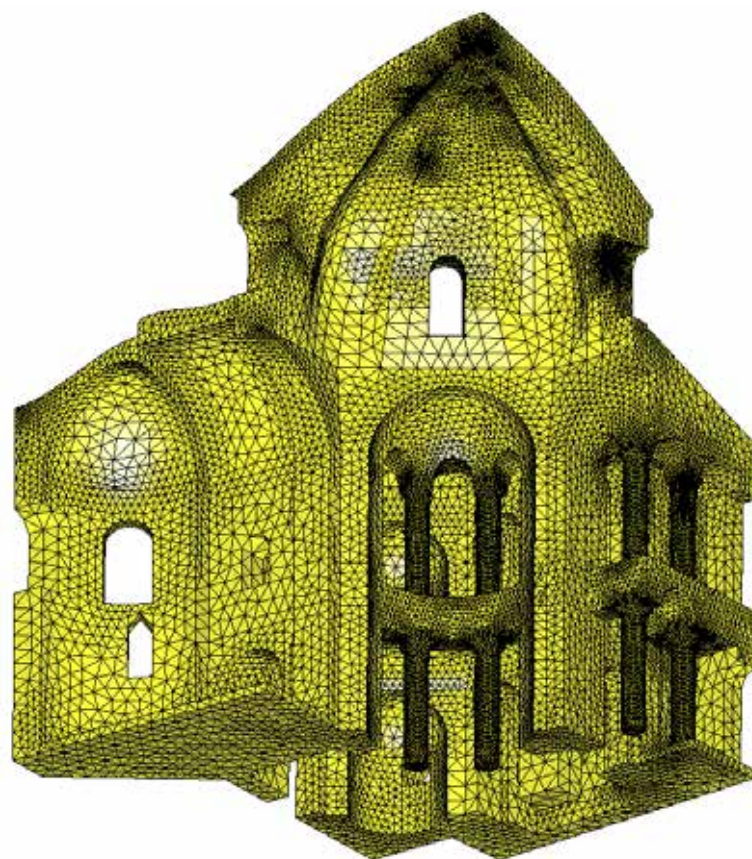
Fig.6.20 Contorno de la malla generada (vista interior)

Tipo de elemento	tetraedro	
Número de elementos	230mil	
Tamaño lado tetraedro	general	0,5 m
	refinado en columnas	0,1 m
	refinado en pilares	0,4 m

La malla resultante puede observarse en las cinco figuras comprendidas entre la Fig.6.20 y la Fig.6.24

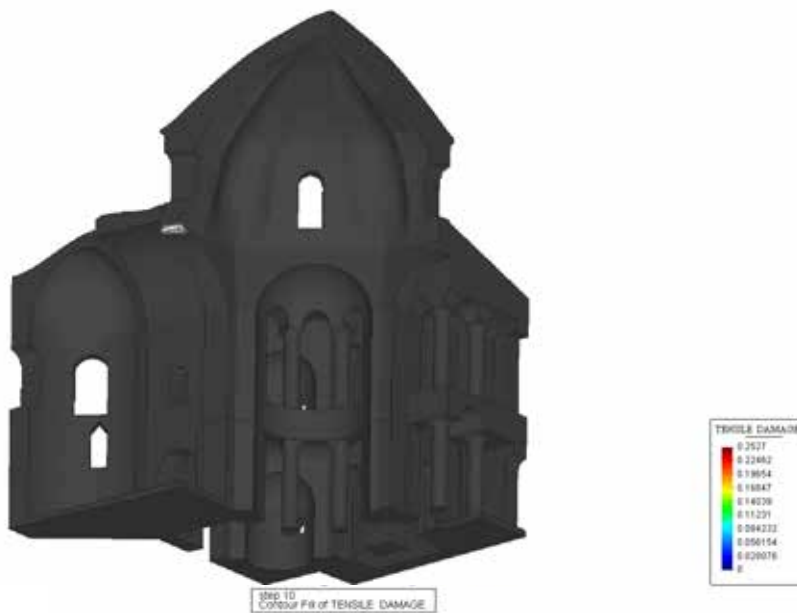
Fig.7.4 Daño a Tracción en caso de *Peso Propio*

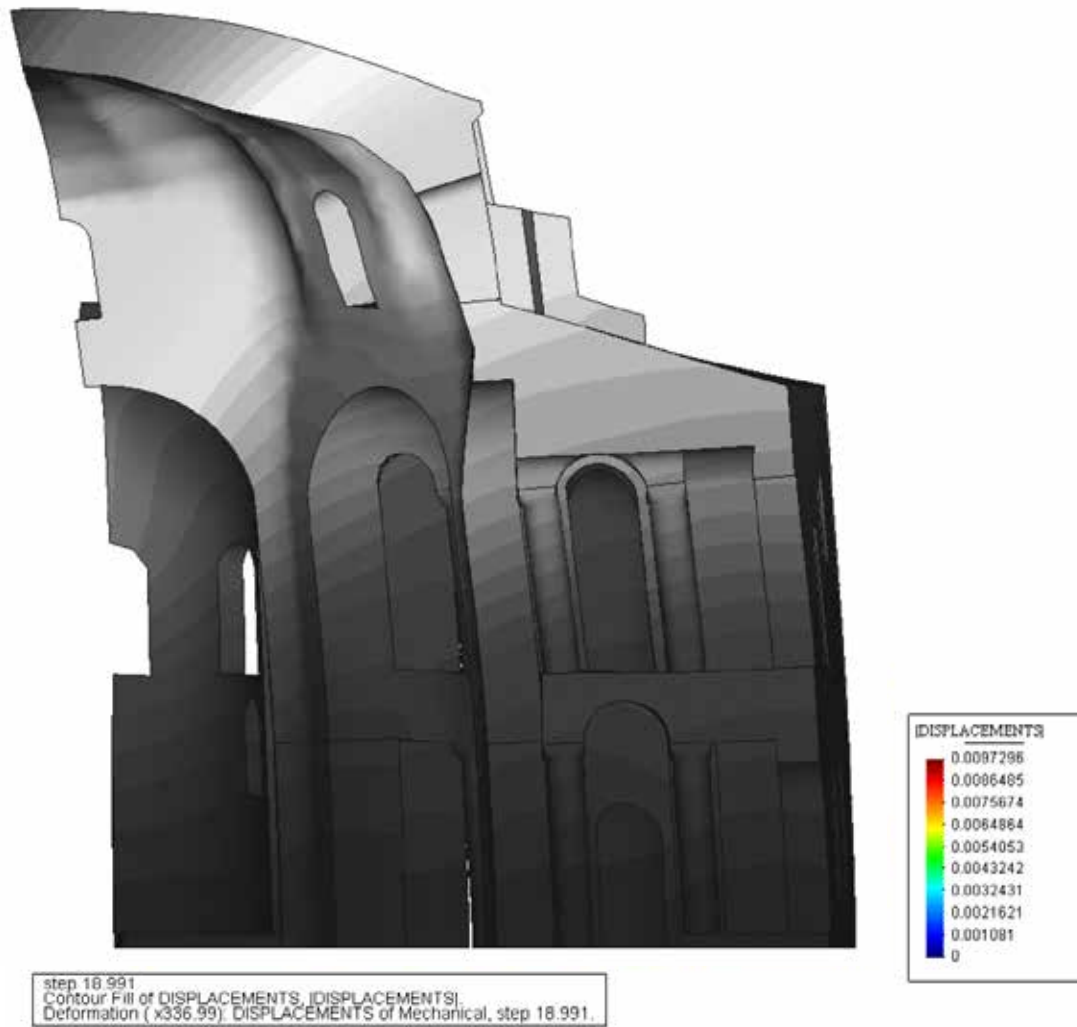
Fig.7.27 Vista en la dirección “y” de la deformada con los desplazamientos totales cuando la  $F_H = 2,7\text{m/s}^2$  en el caso *Solicitud sísmica en la dirección “-x”*
