# EFFECTO DEL ASCENSO DEL NIVEL FREÁTICO EN SUELOS LOÉSSICOS COLAPSABLES<sup>1</sup>

## EFFECT OF WATER TABLE LEVEL RISE IN COLLAPSABLE LOESSIC SOILS

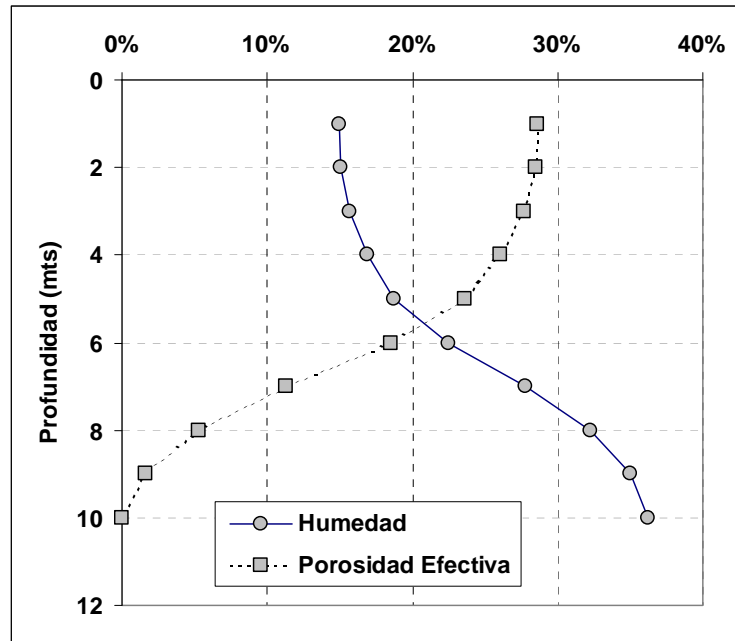
Figura 8: Variación del perfil de humedad y porosidad efectiva en la hipótesis de un perfil de terreno con el nivel freático a 10 metros de profundidad.

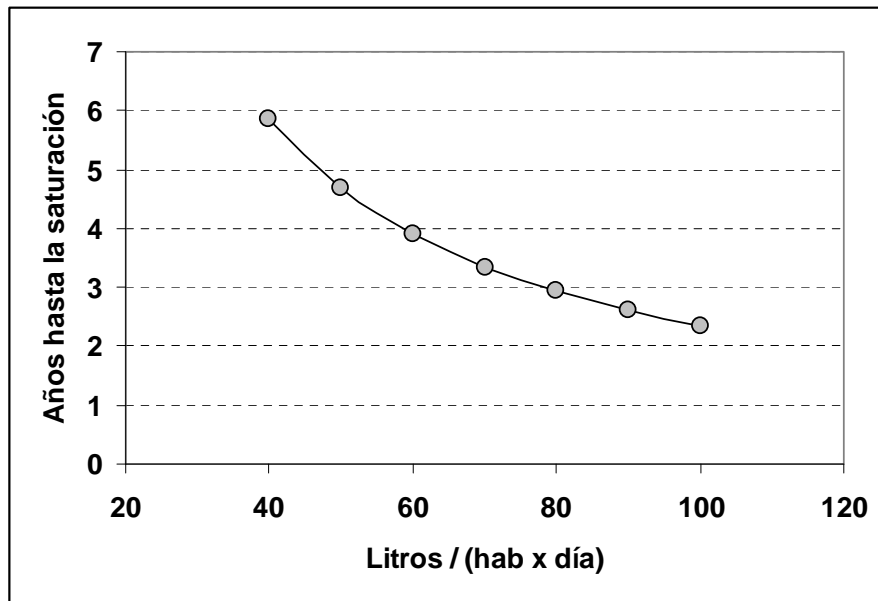
Figura 9: Volumen infiltrado respecto de años para la saturación completa del perfil de suelos asumido.

**Influencia de los aportes de los pozos sanitarios.** Asumiendo, con las limitaciones antes indicadas, la hipótesis discutida anteriormente se ha evaluado el tiempo necesario para la ocupación de la totalidad del volumen disponible si sólo se tiene en cuenta el aporte realizado a través de la infiltración de fluidos desde los pozos sanitarios. El tiempo requerido para la saturación está en relación casi directa con la provisión del fluido. En la Figura 9 se muestra el tiempo que demora en saturarse el suelo para distintos consumos de agua diaria por habitante para una población de 5600 habitantes. Los resultados permiten inferir que para consumos normales, el proceso de saturación total del medio se produce en forma relativamente rápida, es decir entre 2 y 7 años. En el cálculo de estos tiempos, no se han considerado movimientos regionales de los fluidos hacia otros sectores fuera de la zona bajo estudio, procesos de evapotranspiración, crecimiento gradual de la población en la zona. Sin embargo, el rango de valores calculados muestra que este aporte es muy importante.

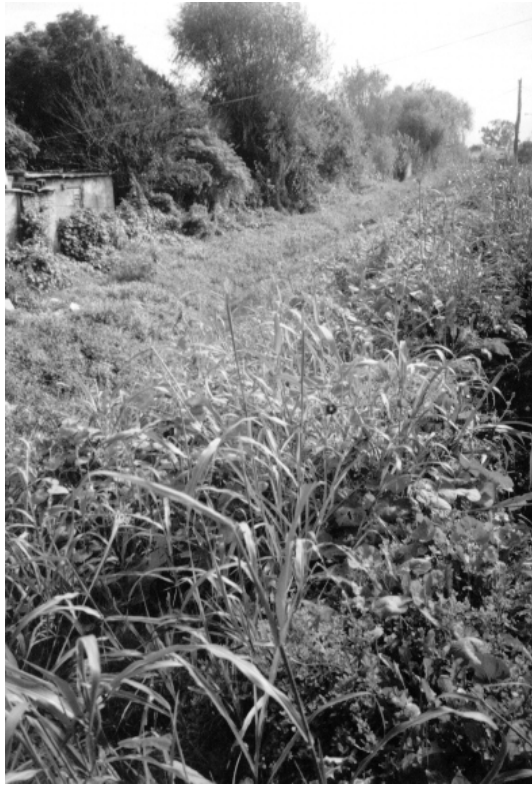
**Figura 16: Vista del canal maestro sur al comienzo de los estudios.**

**Reparación del canal de riego.** Las paredes del canal de riego se encuentran materializadas por terraplenes. El estado de conservación de las paredes y el fondo del mismo resultaba muy deficiente. Esta situación se muestra en las Figuras 16 y 17. A los fines de evitar acumulaciones de agua y filtrado hacia la freática se recomendó realizar una impermeabilización del fondo y las paredes del mismo con geomembranas o suelos plásticos compactados, junto con un reperfilado completo. Una alternativa a la propuesta anterior sugería, de ser posible, el entubamiento del canal. Esta propuesta cumple con los objetivos de impermeabilidad, con el agregado de evitar el vertido de aguas servidas en el mismo a lo largo de su recorrido, mejorando adicionalmente el aspecto visual del sector y su entorno.

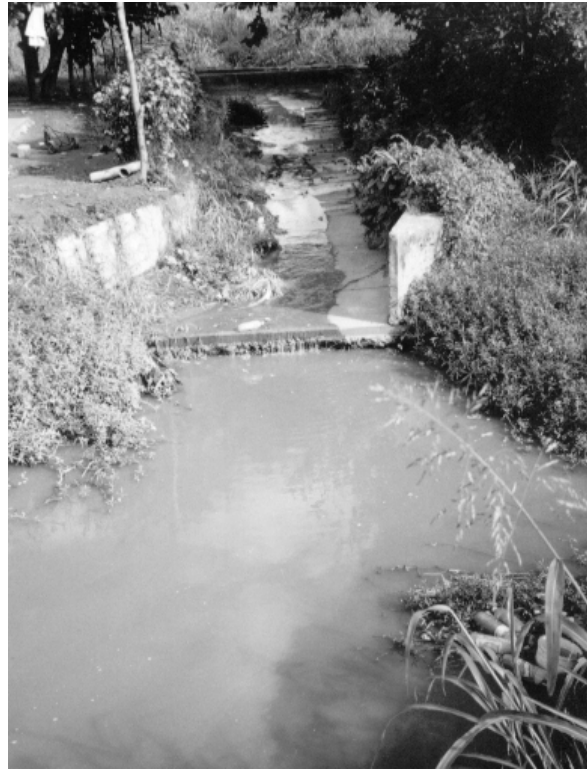
**Figura 17: Situación típica de descarga de canales de escurrimiento superficial sobre el canal de riego.**
