ANÁLISIS DEL EFECTO DEL HUMEDECIMIENTO EN LA ESTABILIDAD DE UN BORDO DEL RÍO GRIJALVA, EN EL ESTADO DE TABASCO

ANALYSIS OF THE EFFECT OF WETTING ON THE STABILITY OF
A SIDE SLOPE OF THE GRIJALVA RIVER, IN THE
STATE OF TABASCO

UNIVERSIDAD JUÁREZ AUTÓNOMA DE TABASCO, DIVISIÓN ACADÉMICA DE
INGENIERÍA Y ARQUITECTURA, TABASCO, MÉXICO.

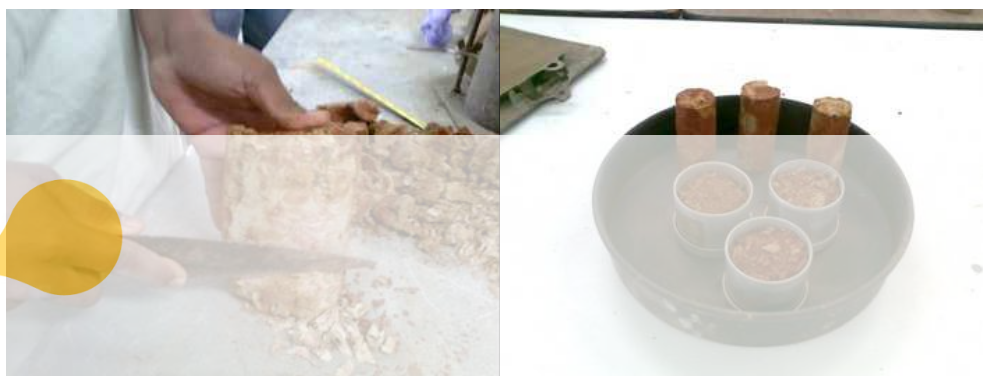
Figura 2. Labrado de especímenes para el ensayo triaxial

presión triaxial en distintas muestras de este suelo, variando únicamente su contenido de agua. De las muestras inalteradas que se extrajeron durante la campaña de reconocimiento se labraron especímenes cilíndricos de 38 mm de diámetro y 76 mm de alto (Figura 2). El labrado de muestras es el proceso a través del cual mediante herramienta menor como navajas y cúters, se extraen de muestras de suelo inalteradas (cubos de 20 cm por lado) especímenes cilindros, con la finalidad de realizar algún ensayo de laboratorio.

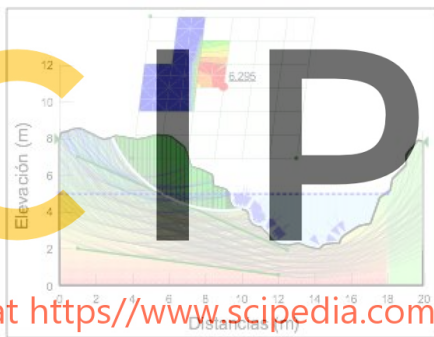
Grado de saturación = 8 %
 Cohesión = 57.45 kN/m²
 FS = 6.295

Para evaluar la estabilidad del bordo se utilizó el software Geo-Slope (2016). Éste es un programa de cómputo internacional utilizado para evaluar la estabilidad de taludes de roca y suelo en diferentes condiciones de carga y nivel freático (Gofar *et al.*, 2009; Leung *et al.*, 2017; Munro y Mohajerani, 2018). El programa requiere como datos de entrada la geometría del talud, condiciones del nivel freático en la zona, la cohesión, el peso específico del material constituyente del talud (16.83 kN/m³) y el ángulo de fricción del suelo (24°). Toda esta información fue recopilada durante la exploración de campo y mediante ensayos de laboratorio.

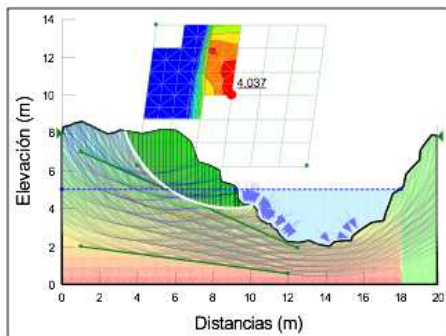
Grado de saturación = 22 %
 Cohesión = 33.42 kN/m²
 FS = 4.037

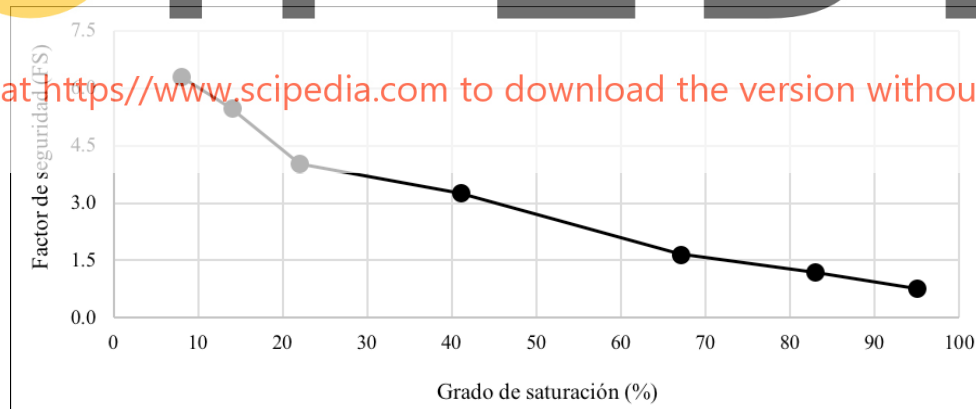
Figura 4. Evolución del factor de seguridad con los cambios en el grado de saturación del suelo

- Si la precipitación pluvial es suficiente como para situar al grado de saturación del suelo entre un 70 % y 85 %, el bordo se encuentra en una situación de riesgo de falla ($1 < FS < 1.5$);
- Si el humedecimiento del bordo sitúa al grado de saturación por encima de los 85 %, se presentará la falla del bordo ($FS \leq 1$).

Los resultados presentados en esta investigación han demostrado que el humedecimiento progresivo del suelo constituyente del bordo estudiado ocasiona la disminución del factor de seguridad. Después de la inundación en el estado de Tabasco que se presentó en el año 2007 fue necesario reparar 43 bordos localizados solo en la capital tabasqueña. Lo anterior representó una inversión de 152.4 millones de pesos. Al año siguiente, después de un periodo intenso de lluvias (octubre-noviembre), se repararon 53 bordos, esta vez con un costo de 200 millones de pesos (Marín, 2009). Los resultados obtenidos en esta investigación muestran (al menos para el bordo en estudio) que cuando el suelo alcanza un grado de saturación superior a 85 % la condición de estabilidad del bordo es de riesgo. Alcanzar este grado de saturación en el estado de Tabasco no es difícil, ya que la entidad se encuentra en la parte baja de la cuenca Grijalva-Usumacinta (la cual, como ya se dijo, concentra casi la tercera parte del agua superficial de México), además se localiza en la zona tropical lluviosa del país, con influencia de ciclones tropicales y nortes. En la entidad se presentan lluvias todo el año, siendo la precipitación media anual de 2250 mm, aunque las lluvias más abundantes se presentan durante los meses de junio a octubre (INEGI, s.f.).
