# CARACTERIZACIÓN ESTRUCTURAL DE MATERIALES DE SISTEMAS CONSTRUCTIVOS EN TIERRA: EL ADOBE

## STRUCTURAL CHARACTERIZATION OF MATERIALS USED IN CONSTRUCTION SYSTEMS WITH SOIL MATERIAL: THE ADOBE

## Caso de estudio: Capilla doctrinera de Tausa Vieja

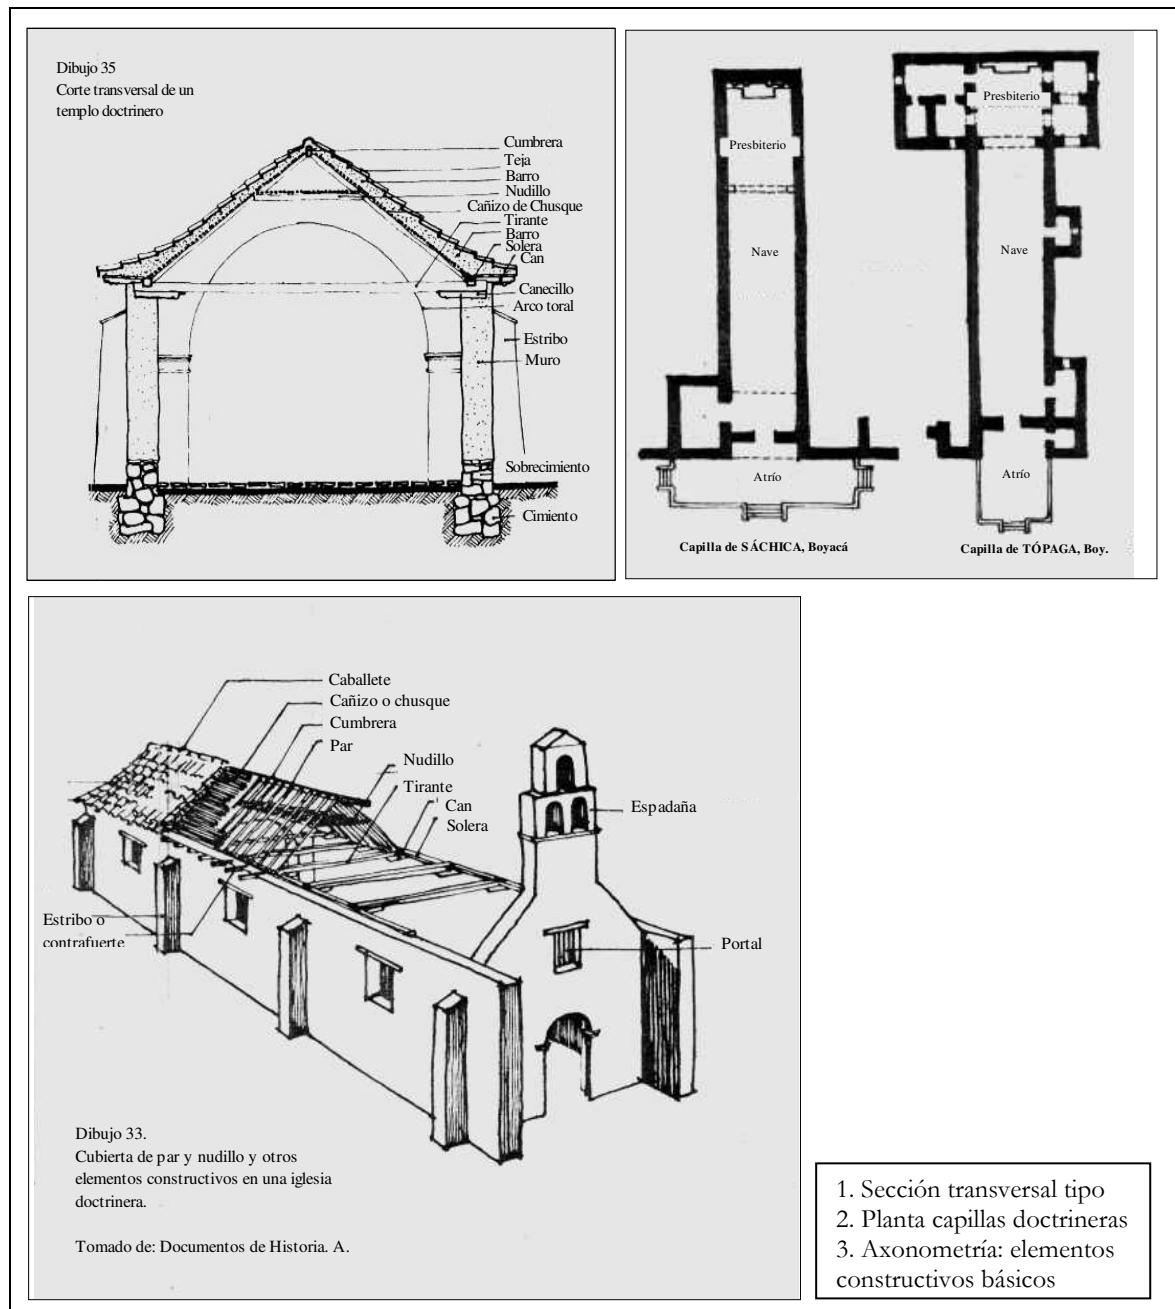
**Figura 1: Conformación típica de una capilla doctrinera.**

La conformación constructiva en general de los “templos doctrineros”, está marcada por los siguientes parámetros, los que se describen gráficamente en la Figura 1:

- Cimientos corridos tipo ciclópeo, construidos en conglomerado de roca nativa y pega en argamasa o barro compacto. Sobre éstos se apoyan los muros de carga. Sus magnitudes son variables en función del tipo de suelo sobre el que se apoyan (esto para su profundidad) y generalmente con un sobre ancho al de los muros que soportan.

- Muros cargueros longitudinales de espesores variable entre 0.90 y 1.20 metros; altura de aproximadamente 2 a 2½ pisos, es decir entre 5 y 7 metros. Además, existen aperturas ocasionales para vanos de puertas y ventanas. Para impedir el volteo hacia el exterior, estos muros longitudinales trabajan en conjunto con contrafuertes, ubicados a cuartas o quintas luces de la longitud del elemento, es decir separados entre 3 y 4 metros. Estos muros generalmente reciben las cargas de cubierta, trasmitidas a éstos mediante el apoyo de los tirantes y demás estructura de armar a una viga solera que se ubica sobre el cabezal del muro.

- El muro testero o tapa anterior de la capilla, aquel que forma el ábside y que cierra el edificio delante del presbiterio se encuentra construido de lado a lado, es decir sin aperturas o vanos y vinculando los dos costados longitudinales.

- El frontón de fachada en la mayoría de los casos está construido en sillares de roca natural rústica y/o mampostería en unidades de arcilla cocida y se empalman con una traba irregular a los muros longitudinales.

- Marcando la importancia del presbiterio, entre éste y la nave del templo se presenta el arco toral que se dispone perpendicularmente a los muros longitudinales y que generalmente se acompaña de respectivos contrafuertes al exterior.

- Finalmente, se afianza todo el sistema con el entramado de cubierta, conformado generalmente por una trama de madera en par y nudillo (una de las técnicas de armadura más comunes) y que constituye la forma estructural más sencilla para salvar la luz transversal de la única nave de la capilla. Como función adicional a la de cobertura, la estructura de madera y su manto (teja, barro, esterilla, etc.) tienen la función de estabilizar el sistema de muros, así como de proteger al material básico del sistema estructural, la tierra cruda –el adobe.

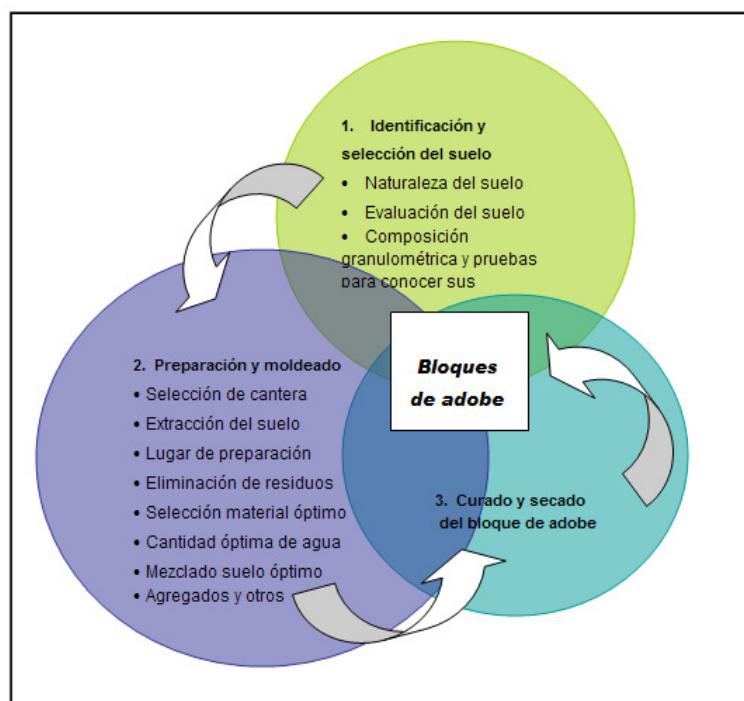
Figura 2: Diagrama del proceso de fabricación del adobe - Unidad básica del mampuesto.

El sistema constructivo en tierra cruda, denominado de muros en adobe, está formado básicamente por el aparejado de unidades de tierra cruda secadas al sol (adobes), aglutinados con barro que hace las veces de mortero de pega. Las unidades básicas de este mampuesto son fabricadas y/o moldeadas en diversos formatos y con variadas composiciones granulométricas. En el diagrama de fabricación del adobe (Figura 2) se indican las acciones invariables y cíclicas que se deben llevar a cabo para la fabricación de las unidades de fábrica, las que no han cambiado significativamente si se habla de adobes históricos o modernos. Puesto que la técnica constructiva en sí misma no se ha modificado, lo que si se observa como adelanto y perfeccionamiento en su composición es la adición de elementos orgánicos e inorgánicos, mediante métodos físicos, físico-químicos o químicos, que buscan mejorar las propiedades mecánicas y comportamiento ante acciones externas, principalmente el intemperismo al que se encuentran sometidas en su gran mayoría estas estructuras. En el diagrama de la Figura 2 se pueden advertir todas las variables que entran a jugar en este proceso, las cuales se ven modificadas de un monumento a otro.

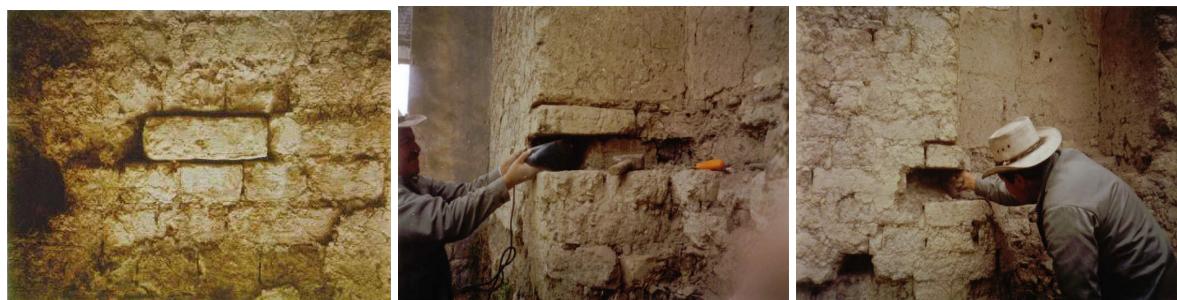
Figura 3: Capilla doctrinera de Tausa Vieja - Proceso de extracción de unidades de adobe.

La capilla doctrinera de Tausa Vieja está localizada en el sector antiguo del municipio de Tausa (Cundinamarca), al cual se llega por la vía que desde Zipaquirá conduce a Ubaté, cerca de una hora de viaje desde Bogotá. La antigua capilla, ubicada sobre un pequeña colina, está dividida en dos sectores claramente diferenciados: el tramo frontero de una sola nave, construida en mampostería de sillares de piedra, adobe y tapia pisada, frontón en mampuesto de arcilla cocida y cubierta en par y nudillo. El sector posterior, el de mayor interés para esta investigación, corresponde a los muros en ruina del sector de presbiterio, muro testero y dos áreas laterales, de las cuales se desconoce su uso. Este sector en avanzado estado de deterioro, presenta la muratura indicada en las Figura 4, correspondientes a la planta general de la capilla y registros fotográficos de abril del 2003. El sistema constructivo del inmueble estudiado corresponde a muros de adobe de masa considerable aún en pie, con las patologías propias de un sistema como éste, expuesto al intemperismo, atenuado por la posición sobre la colina, con cara a la corriente de viento que circula desde el sur oriente del sector donde la capilla se implanta. Para la caracterización física y mecánica se tomaron 32 muestras, de las cuales 27 son de unidades y fragmentos de adobe y 5 de fragmentos de mortero de pega. Para la caracterización química se tomaron 33 muestras; 20 de fragmentos de adobe, 7 de fragmentos de mortero de pega y 6 de fragmentos de mortero de revestimiento sobre muros. Las muestras tomadas para los análisis químicos son muestras de material obtenidas por raspado y/o rotura en el sitio de toma, en una magnitud por peso de aproximadamente 250 a 300 gramos, cantidad equivalente al material que cabe en la palma de una mano. Este material se depositó en bolsas plásticas, se selló herméticamente, se identificó y trasladó al Laboratorio de Química de la Facultad de Ciencias Básicas de la Universidad Javeriana. El muestreo para la caracterización física y mecánica se realizó en los fragmentos de adobe y mortero de pega, mediante la extracción de estos materiales en cantidades por peso cercano a los 1000 gramos. Para la consecución de unidades de adobe, el proceso es bastante más dispendioso y elaborado, pues al estar confinado en el muro mediante el mortero de pega, se requirió implementar procedimientos para retirar el mortero que lo confinaba hasta lograr que el adobe quedara suelto. De la experiencia adquirida durante la extracción y obtención de muestras y probetas de unidades y fragmentos de adobe y mortero de pega (ver Figura 3), llama la atención del nivel de vulnerabilidad que se tiene al trabajar con materiales deleznable y frágiles como éstos que son la materia prima del sistema constructivo en estudio.

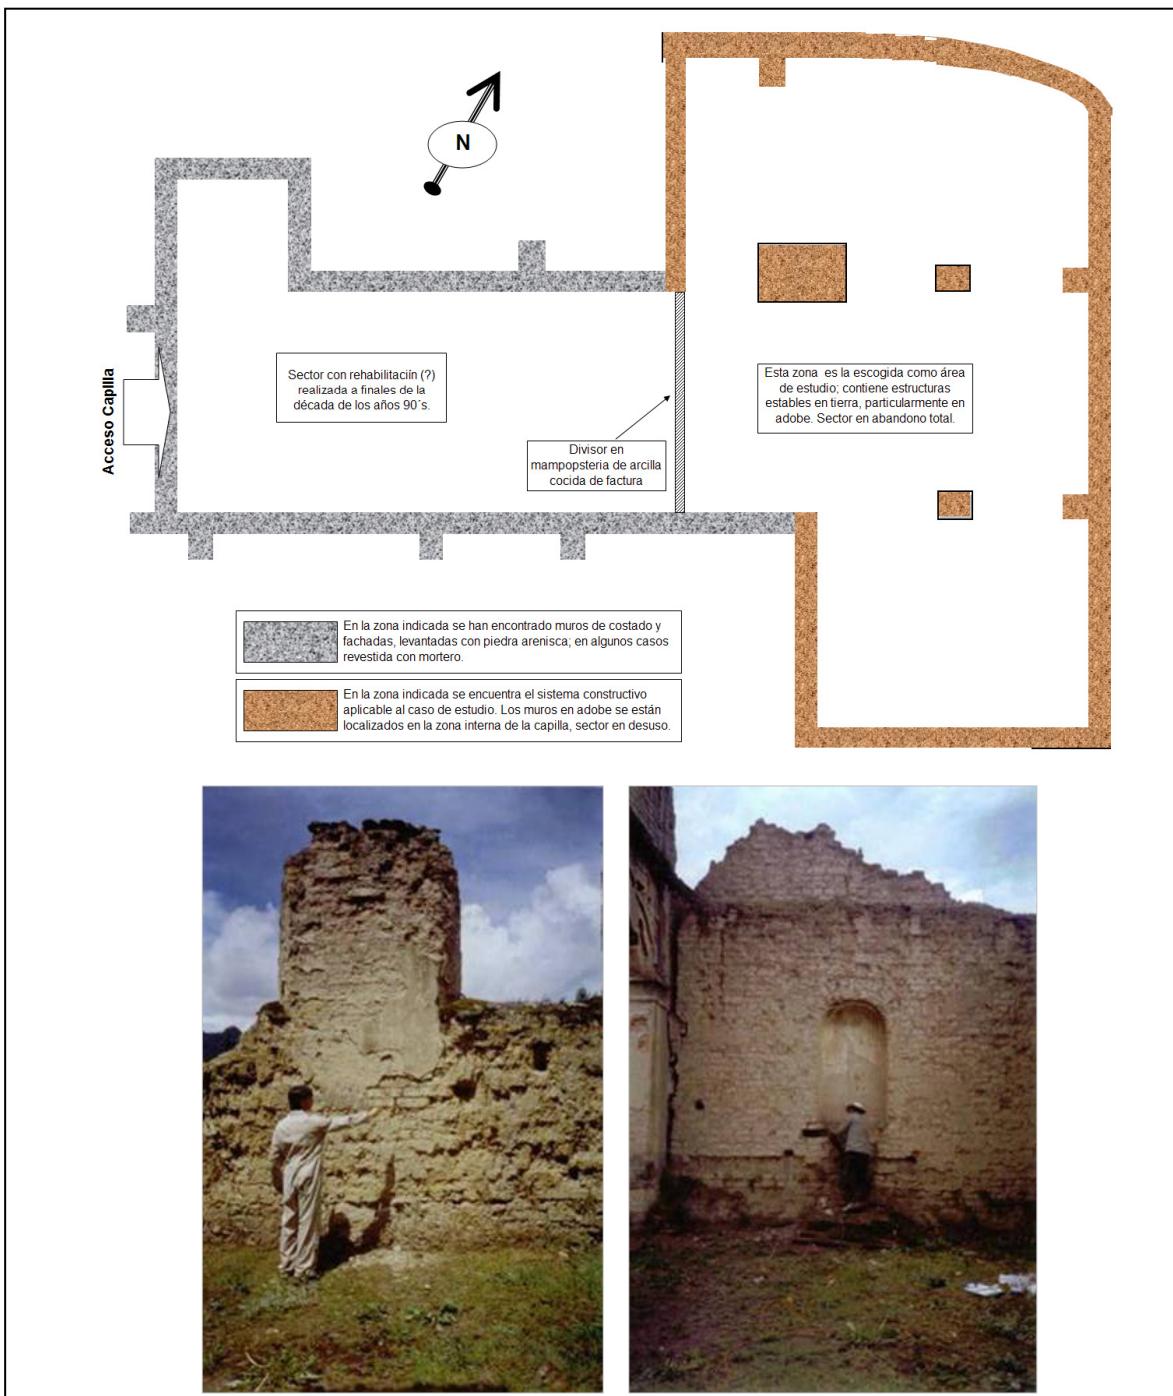
**Figura 4: Capilla doctrinera de Tausa Vieja: Planta tipo y registros del estado actual.**

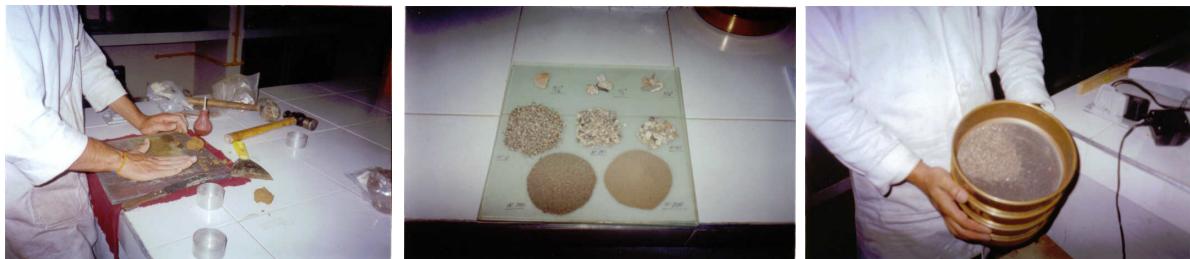
**Figura 5: Capilla doctrinera de Tausa Vieja - Caracterización física de adobes y mortero de pega.**

**Caracterización física en el laboratorio de suelos y geotecnia:** Los ensayos realizados determinaron las características físicas del adobe y mortero de pega de la capilla doctrinera de Tausa Vieja. Se realizaron ensayos de laboratorio que dan a conocer las principales características físicas: composición granulométrica, peso específico, contenido de materia orgánica, contenido de humedad y límites de consistencia. La Figura 5 muestra algunos aspectos de la etapa de caracterización física para adobes, a través de la ejecución de diversos ensayos. Se entiende que a diferencia del análisis de suelos o de material inalterado, como es el caso de ensayos sobre muestras de material que no han sido aún preparadas, los materiales que se han utilizado en este proceso de caracterización tienen características que los hacen más particulares. Esto se debe a que, por una parte, el material de suelo ya ha sido manipulado, quebrado, separado, mezclado, humedecido, antes de dar forma a los adobes y además se ha mezclado y compactado para moldear estas unidades de mampostería y posteriormente levantar el muro. Y por último, un muro que puede llevar cerca de 150 años o más de haberse construido, tiene una consolidación y un periodo de exposición a agentes externos como ningún otro material.

**Resultados de la caracterización física:** Las propiedades físicas del adobe y su mortero de pega están referidas en su mayoría a los ensayos realizados en el laboratorio de suelos, y los resultados están agrupados en la Tabla 2. En general se puede destacar de esta etapa de caracterización que:

- El contenido de humedad natural es bajo, posiblemente debido al manejo de las muestras y probetas empleadas en los ensayos.
- El contenido de materia orgánica es moderadamente superior a los datos indicados en fuentes consultadas, y es consistente con el contenido aceptable.
- El análisis de composición granulométrica revela una mayor tendencia a la composición de suelos finos; quedando clasificados los suelos del caso de estudio como CL - Arcillas inorgánicas de baja plasticidad.

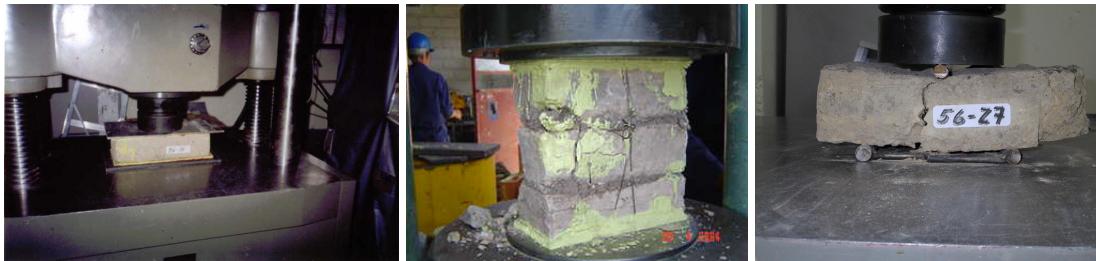
**Figura 6: Caracterización mecánica - Compresión sobre adobes.**

**Caracterización mecánica en el laboratorio de materiales:** Los ensayos de compresión sobre unidades de adobe y fragmentos preparados de mortero de pega y flexión perpendicular al plano horizontal de unidades de adobe fueron realizados en el laboratorio de la Pontificia Universidad Javeriana. Los registros gráficos que se presentan en la Figura 6 exponen algunos apartes de los procesos de ensayos de caracterización mecánica durante la fase experimental. Los ensayos de resistencia mecánica incluyen varias etapas: la selección de la muestra recogida en la etapa de campo, la preparación de la muestra mediante el mejoramiento cuidadoso de las superficies y refrendado de las mismas, y finalmente el ensayo. En esta etapa se prepararon unidades de adobe, seleccionadas del lote recogido en campo y trasladado al laboratorio, y fragmentos representativos de mortero de pega en tierra, correspondiente a la junta horizontal del mampuesto en estudio.

**Resultados de la caracterización mecánica:** Las propiedades mecánicas de este material estructural están referidas, en su mayoría, a los ensayos realizados en el laboratorio de materiales. Los resultados obtenidos para la etapa de caracterización mecánica de materiales estructurales para el sistema de muros en tierra se enmarcan en el rango de valores que está construido con datos de estudios de diferentes autores. Se observa entonces que la capacidad mecánica de este sistema constructivo es relativamente baja.

- Los ensayos de compresión simple sobre unidades de adobe encuentran que la resistencia para el material de este caso de estudio son similares a los resultados compilados de autores referentes, particularmente son cercanos a los de los casos de estudio en Bogotá.

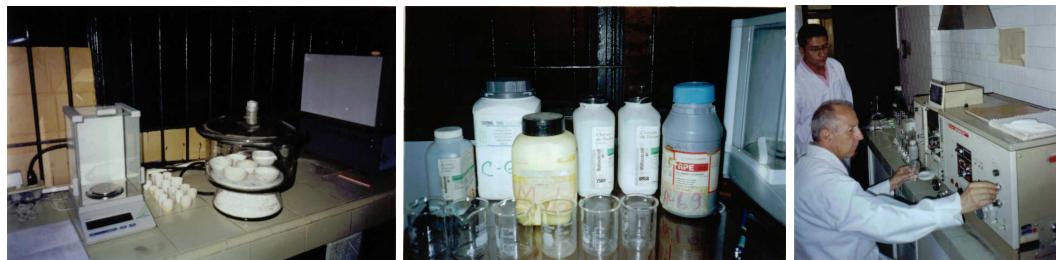
**Figura 7: Caracterización Química: Contenido de humedad y del materia orgánica y elementos químicos.**

**Caracterización química en el laboratorio:** Para la caracterización química del adobe, del mortero de pega en tierra y del mortero de revestimiento se utilizaron los laboratorios y equipos de medida y análisis del Departamento de Química de la Facultad de Ciencias Básicas de la Pontificia Universidad Javeriana. Las secuencias gráficas que se presentan registran los ensayos de caracterización química, y en éstos, los procesos que se adelantaron durante la fase experimental con los cuales se obtuvieron los parámetros químicos para este sistema constructivo.

- Las distribuciones del contenido de humedad y de materia orgánica son muy homogéneas, lo que indica para el caso de la humedad que el conjunto de muestras y en general todas las áreas de estudio están al mismo régimen húmedo. Para el caso del contenido de materia orgánica, el resultado revela un valor moderado, es decir que existe poca agregación de materia orgánica ajena al suelo de origen del material con el que se fabricaron las unidades básicas y en últimas se construyó el sistema de mampuesto.

- De la etapa de obtención del contenido porcentual de elementos químicos, se destaca que siendo está la fracción de material predominante en la composición granulométrica de las muestras estudiadas, el contenido de sílice y aluminio son los de mayor presencia. Los demás elementos químicos analizados (hierro, calcio, sodio, potasio y magnesio) ocupan la fracción restante, además de otros elementos químicos que comúnmente no se analizan y que en general tienen menor presencia en la naturaleza.

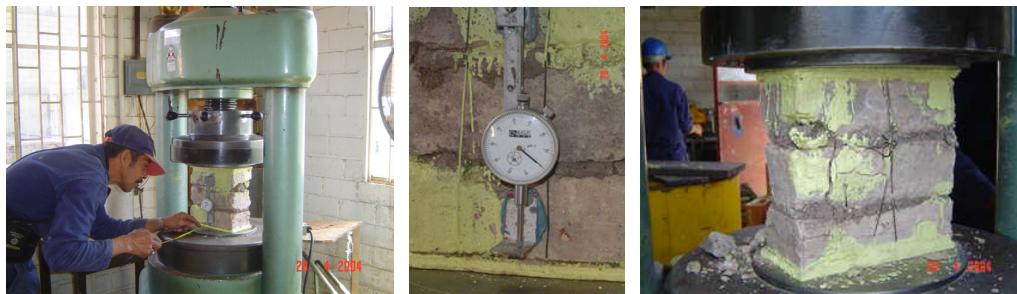
**Figura 8: Caracterización mecánica en la ECI: Compresión sobre muretes de adobe.**

Se adoptó el material de adobe utilizado durante la construcción de los muros en escala natural; muros construidos con fines de análisis dinámico. Este material fue fabricado para el grupo GRIME en el municipio de Suesca (Cundinamarca), fue trasladado desde allí hasta los patios del Laboratorio de Materiales de la ECI, donde continuó su fraguado por más de cuatro meses. Aunque el formato de la unidad básica del mampuesto que aquí se utilizó difiere de la unidad básica existente en el caso de estudio anterior, y en general del existente en las edificaciones de carácter patrimonial, se busca tener un mampuesto sobre el cual se pueda obtener información para la construcción de curvas de esfuerzo – deformación, que contribuye a determinar un módulo elástico experimental de la mampostería en adobe (ver Figura 8). Esta constante no se ha encontrado relacionada en estudios de este tipo de material.

Los muretes de prueba se realizaron en formato de tres hiladas de altura, con una unidad de adobe de planta. Tanto las unidades de adobe, como el material del mortero de pega y el espesor del mismo, fueron las mismas que se emplearon en la construcción del muro modelo. Durante la construcción de tres muros modelo se realizaron 14 muretes del formato indicado.

Se pudo concluir que de los ensayos a compresión sobre muretes para la obtención de módulos de elasticidad en el adobe, los resultados son bajos comparados con el rango inferior de los datos consolidados para estudios agrupados en esta investigación. Lo anterior posiblemente está ocasionado por tratarse de ensayos sobre probetas construidas con adobes jóvenes o de fabricación muy reciente, los cuales fueron cotejados con los resultados encontrados en los artículos compilados de diferentes autores. Estos resultados, permiten inferir que el periodo de exposición y de consolidación luego de la construcción del mampuesto en adobe es importante para la ganancia de resistencia a la compresión, dado que por tratarse de una gran masa en estado seudo húmedo se continúa de alguna manera un proceso de compactación del material que compone al adobe, así como al mortero de pega que une las unidades básicas de esta mampostería

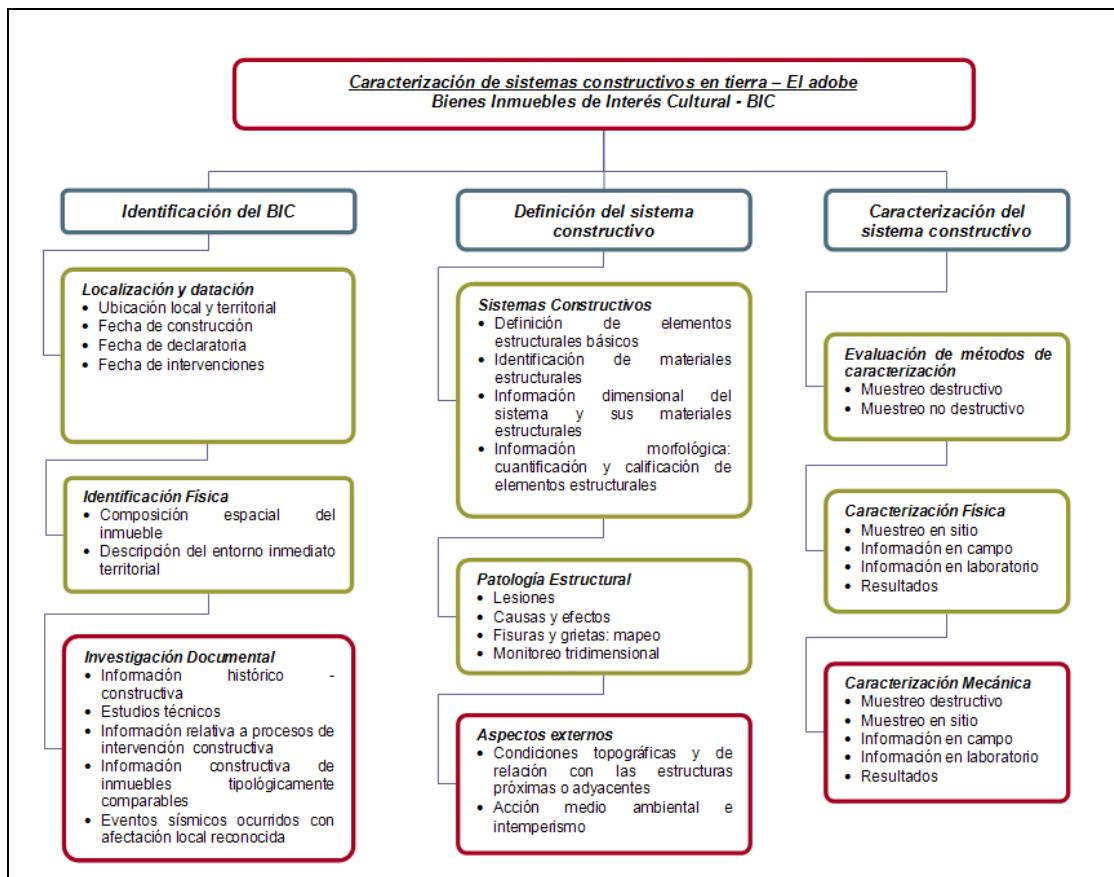
**Figura 9: Ficha guía de caracterización para sistemas constructivos en tierra cruda.**

En gran parte el modelo metodológico desarrollado en este trabajo queda agrupado mediante una guía metodológica diseñada para que muestre la caracterización de un Bien Inmueble de interés Cultural (BIC), cuyo sistema constructivo y estructural básico sea en tierra cruda y particularmente en adobe. Sin embargo deben poder incluirse, con algunas mínimas modificaciones, otros sistemas constructivos de bienes patrimoniales. La información recopilada, se debe agrupar en función de la etapa en la cual se obtiene, pues así se da claridad al proceso metodológico que se pretende plasmar en la guía. La guía debe mostrar un proceso lógico, secuencial y cronológico en la toma de información y obtención de los resultados. Asimismo, dejará ver e identificar las características tipológicas del sistema constructivo y estructural del edificio, las condiciones existentes de su funcionamiento estructural, los agentes externos que actúan como causas de posibles efectos sobre el sistema estructural; esto en la fase inicial de trabajo de campo. La Figura 9 muestra la Ficha Guía de Caracterización de sistemas constructivos en tierra, que define los aspectos que deben considerarse en el proceso de obtención de información para el conocimiento del sistema constructivo y estructural de un BIC. Cabe mencionar que al realizar consecutivamente la caracterización de inmuebles de carácter patrimonial, con tendencia hacia una tipología específica, se está consolidando el conocimiento que se puede obtener de cierto tipo de edificaciones. Con el uso de esta metodología propuesta no sólo se alcanza información relativa al material estructural que a lo largo de este trabajo se ha estudiado, sino que además se reconocen el sistema constructivo de la edificación, información relevante para el análisis del diagnóstico del comportamiento y de la situación estructural, así como otros valores de orden técnico que contribuyen en la toma de decisión para plantear medidas de rehabilitación efectivas, o acciones consistentes con la realidad y el estado estructural del edificio.
