MAPA INFORMATIVO DO BAIRRO DE SÃO DOMINGOS E ADJACÊNCIAS

RESUMO: O significado da palavra restauração vai muito além de recuperar edificações antigas. O valor simbólico, histórico e cultural da restauração reacende a Memória de um país e valoriza a história daquele lugar e daquele povo.

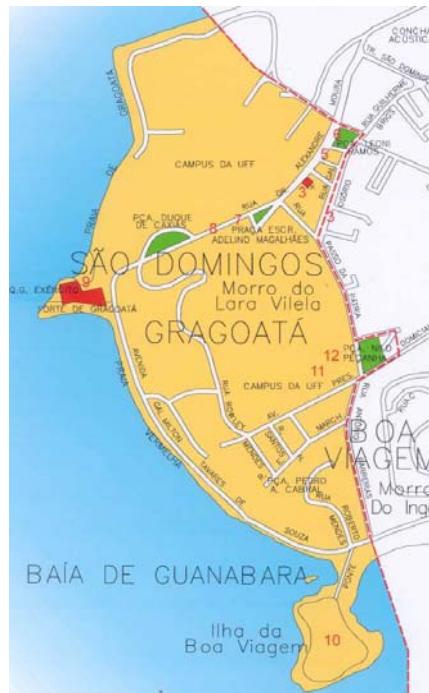
Figura 1: Bairro de São Domingos

Área pertencente à Sesmaria dos Índios, São Domingos (Figura 1) foi ocupada de forma semelhante a outros locais da cidade. Nela o colonizador português se estabeleceu, chegando a existir no local propriedade agrícola com plantação de cana-de-açúcar e um engenho, além de uma capela, a atual Igreja de São Domingos.

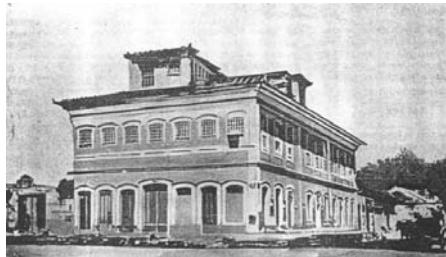
Foto 3: Palacete D. João

Em 1816, D. João VI, acompanhado por outros membros da Corte, passou uma temporada em São Domingos. Para melhor abrigá-lo, um rico comerciante de escravos, proprietário de vários imóveis, presenteou o monarca com um casarão de três andares que passou a ser chamado de Palacete (Foto 3) – no largo de São Domingos. Esta visita de D. João VI foi fato marcante para o desenvolvimento de Niterói, facilitando o processo de elevação do povoado à condição de Vila Real.

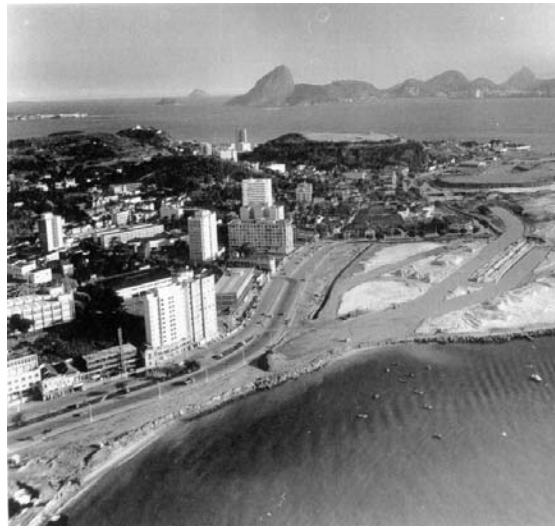
Foto 5: São Domingos após a construção do aterro

Na década de 70 uma obra prevista nos planos de urbanização é executada parcialmente, mudando inteiramente o litoral do bairro: é o Aterro Praia Grande (fotos 4 e 5). Desaparecem o antigo cais, as pontes de atracação (os barcos há muito tempo não paravam em São Domingos) e as praias. Concluída a obra, montes de pedras e terra impediham que se avistassem as agora distantes águas da baía. Só nos anos 80 e 90 foram ativadas a ocupação e urbanização das terras ganhas ao mar. Uma grande área é cedida à Universidade Federal Fluminense (UFF) e novos prédios da universidade são erguidos no aterrado, no Valongo e no morro de São João Batista. É construída a praça de eventos de São Domingos, com a Concha Acústica.

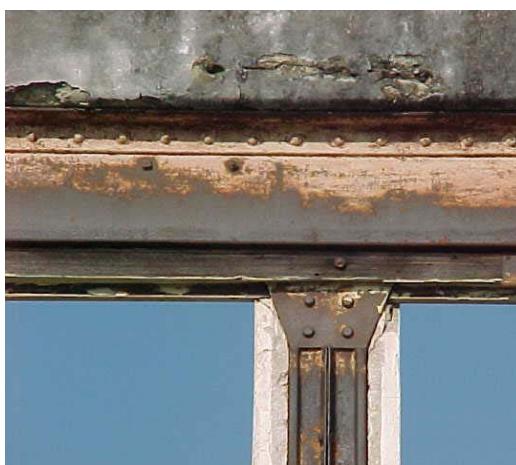
Foto 8: Corrosão das peças metálicas

As principais patologias encontradas atualmente na edificação são corrosão das peças metálicas da antiga estrutura que suportava o telhado (Foto 8), degradação e descolamento da pintura, deslocamento do reboco, devido à umidade, mofo, bolor e fungos, degradação da argamassa de revestimento por ataque biológico, rompimento da parte central de um arco pleno (Foto 9), desabamento de partes da alvenaria e degradação do madeiramento que acompanha a estrutura metálica que suportava o telhado, por ataque de cupins e pela umidade.

- corrosão em peças metálicas – remover a corrosão das peças com escova de aço; proteger as armaduras com aplicação de pintura anticorrosiva; refazer a pintura, quando for o caso;

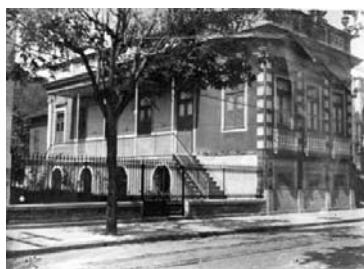
Foto 18: Casarão à rua General Osório 59 no início do Século XX

As principais patologias encontradas atualmente na edificação são a degradação e descolamento da pintura; bolhas na pintura; baixa cobertura de tinta; mofo, bolor e fungos; degradação da argamassa de revestimento por ataque biológico; corrosão das armaduras, que estão expostas, no trecho do anexo, mais

recente, com estrutura em concreto armado; e degradação do madeiramento do telhado, causada pelo ataque de cupins.

- degradação de madeira por ataque de cupins ou apodrecimento– no caso do casarão à rua General Osório 59, todo o madeiramento do telhado deve ser substituído, obedecendo as dimensões anteriores e a solução estrutural original. O madeiramento deve ser imunizado e impermeabilizado para evitar o apodrecimento e proteger as peças. No caso de esquadrias, estas devem ser recuperadas quando possível, ou substituídas. Da mesma forma, deve ser imunizado e impermeabilizado para evitar o apodrecimento e proteger as peças. Em oytras edificações este ponto deve ser abordado de maneira individualizada;

- corrosão nas armaduras em estruturas de concreto – descobrir as barras da armadura, por apicuamento; remover a corrosão das barras com escova de aço; proteger as peças com aplicação de pintura anticorrosiva; reconstituir o cobrimento com argamassa de cimento e areia ou grout de base mineral;
