# INVESTIGACIÓN DE CAUSAS DE EXPLOSIONES EN UNA PLANTA DE ALMACENAMIENTO DE COMBUSTIBLE EN PUERTO RICO<sup>1</sup>

Resumen. Se presenta el accidente ocurrido en las instalaciones de una compañía petrolera ubicada en Bayamón, Puerto Rico en 2009, con el objetivo de reconstruir detalladamente el desarrollo del accidente, identificar las causas que lo provocaron y resaltar lecciones aprendidas sobre el incendio más grande registrado en la historia de la isla. Se describe el depósito de Caribbean Petroleum Corporation y sus niveles de contención, y se identifican los hechos relacionados al accidente ocurrido en octubre 2009 y sus consecuencias. Las explosiones e incendios desencadenados en esta catástrofe, además de destruir más de la mitad de los tanques de almacenamiento de combustible activos en la planta y causar daños importantes al ambiente y a los habitantes de la zona de desastre, generaron una pérdida económica de gran magnitud.

## INVESTIGATION OF THE CAUSES OF EXPLOSIONS IN AN OIL STORAGE PLANT IN PUERTO RICO

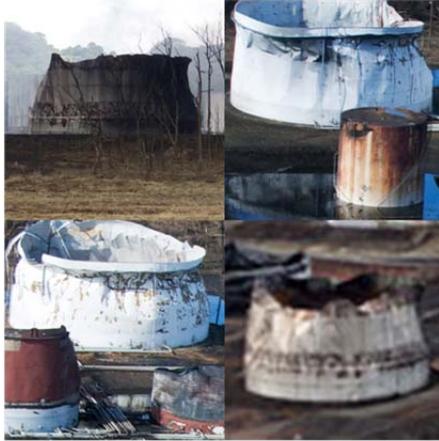
I. Tanques sin techo externo fijo, que permanecieron erguidos después del incendio. Muestran una curvatura notable en dirección vertical. Las ondulaciones en la parte superior del cuerpo cilíndrico son prominentes, mientras que la mitad inferior se observa poco alterada.

**Figura 6: Deformadas típicas de tanques de almacenamiento en CAPECO, luego del accidente de 2009.**

La mayor parte de la granja de almacenamiento de Caribbean Petroleum Corporation quedó devastada (ver Figura 5). Las explosiones e incendios ocurridos en octubre de 2009 afectaron 32 tanques, de los cuales 20 resultaron totalmente destruidos. De acuerdo al estado en que se encontraron dichos contenedores luego de ser afectados por la acción del fuego y las explosiones en el accidente de 2009, se podrían distinguir tres grupos (ver Figura 6). En primer lugar, se observaron que algunos tanques sin techo externo fijo permanecieron erguidos hasta después del accidente, mostrando grandes deformaciones en la parte superior del cuerpo cilíndrico. Otros tanques sin techo externo fijo colapsaron totalmente, como si el material se hubiese fundido por las altas temperaturas. Por último, algunos tanques con techo externo fijo mostraron daños importantes en la parte superior del cuerpo cilíndrico y, en especial, en el techo.

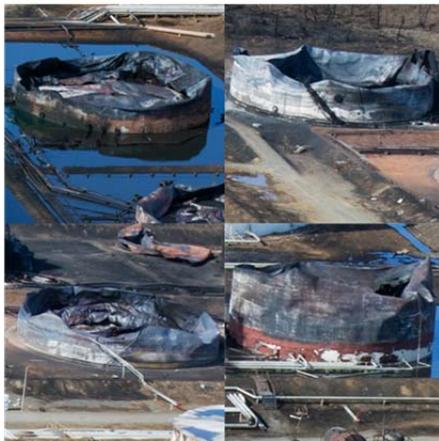
II. Tanques sin techo externo fijo totalmente colapsados como consecuencia del incendio y explosiones en la granja de almacenamiento. Prácticamente todo el cuerpo cilíndrico se desplomó debido a los efectos del fuego.

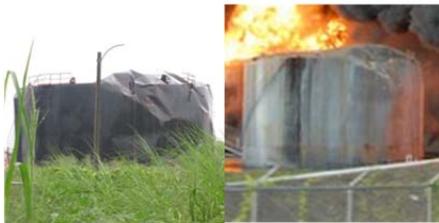
III. Tanques con techo externo fijo, que permanecieron erguidos después del incendio. Se observa que los tanques techados expuestos al fuego presentaron grandes deformaciones en el techo y en la parte superior del cuerpo cilíndrico.
