Respuesta de Puentes Frente a Acciones Sísmicas

E. Maldonado
J.A. Canas
J.R. Casas
L.G. Pujades

Monografías de Ingeniería Sísmica

RESPUESTA DE PUENTES FRENTE A ACCIONES SÍSMICAS
Monografía CIMNE IS-27
© Los autores

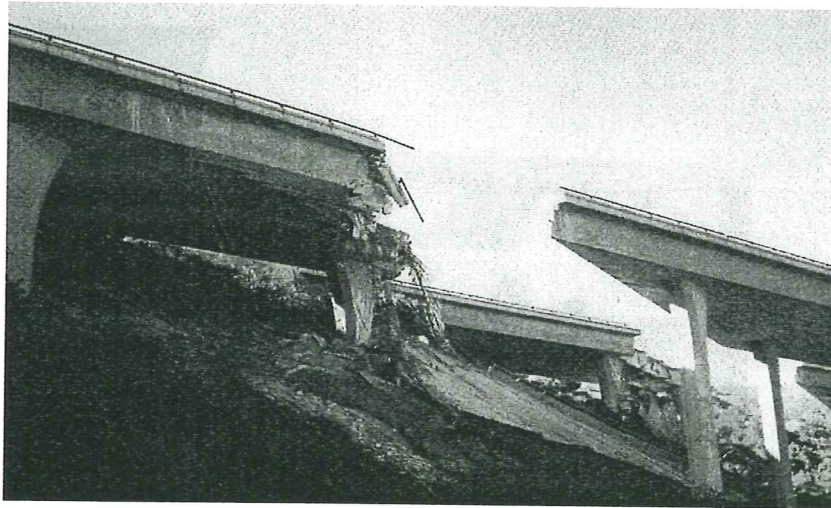
Un factor adicional en la respuesta de la estructura fue la gran diferencia en las características del pórtico central comparada con los dos del extremo. El pórtico central, según estudios posteriores, era más flexible y contaba con un periodo natural de vibración mayor que el de los extremos.

Figura 1.7. Colapso de las secciones del extremo Norte del I-5 en el Cavin Cayon, (Priestley *et al.*, 1994).

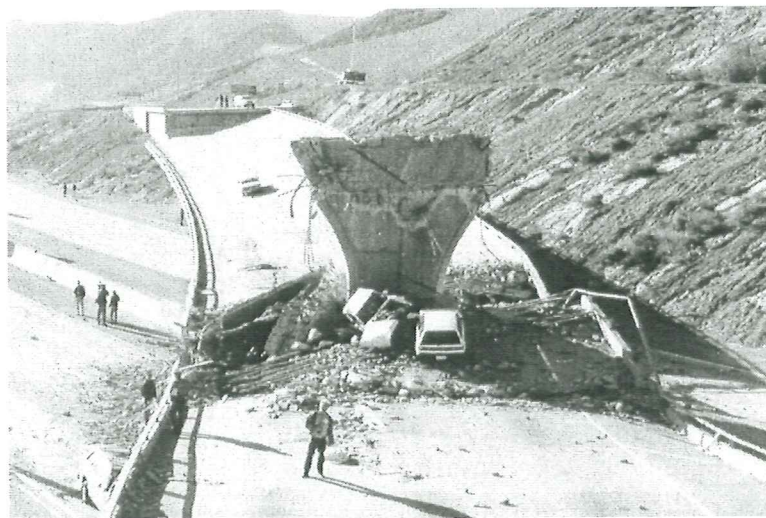
Figura 1.10. Estado del puente pasado el sismo, (Priestley *et al.*, 1994).

La pila 3 se inclinó hacia la pila 4. En la articulación de la luz 3 (primera articulación), en el lado en voladizo, el mecanismo a soportar cortante se dañó. En esta misma articulación, los pernos de igualación o compensación fallaron a tensión y las tuercas de los cables se perdieron. Planos a cortante vertical en las caras de los cabezales de las pila 3 parecieron ser similares a las presentadas en las almas y a los suaves agrietamientos documentados en estos lugares después del sismo de San Fernando, ver figura 1.9. El movimiento predominante de la estructura parece ser fue en la dirección Norte-Sur.

La evidencia circunstancial en el sitio, especialmente el daño sufrido por la cara de pila 3, sugieren como mecanismo de falla la pérdida de apoyo en la primera articulación causada por el colapso de tercera luz, el cual sobrecargó la pila 3, el subsecuente colapso de la segunda luz sobrecargó la pila 2, siguiendo el colapso de la primera luz y el desacoplamiento del estribo 1.

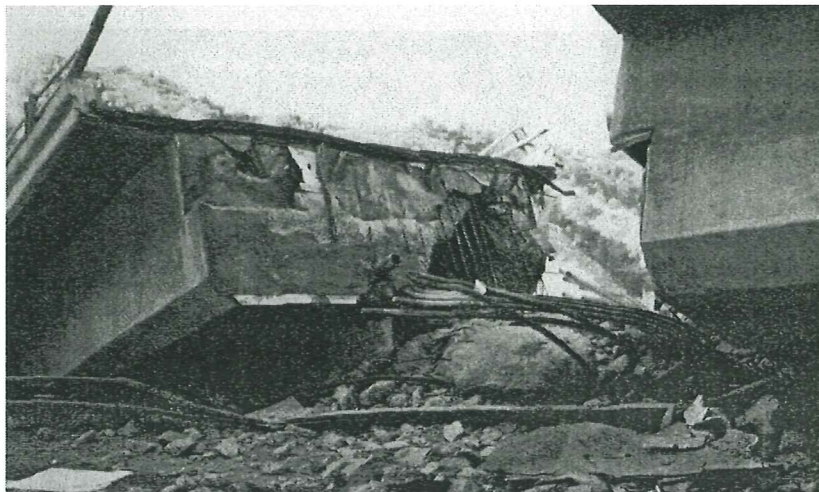
Sin análisis, la secuencia de falla es incierta pero se ve la probabilidad de iniciarse la falla en la pila 2 y seguir con el colapso de las dos luces. Es posible que la pila 2 tomase una mayor proporción de carga lateral que la asumida en el diseño dado su relativa corta altura.

Figura 1.11. Fallo de una columna corta, (Priestley *et al.*, 1994).

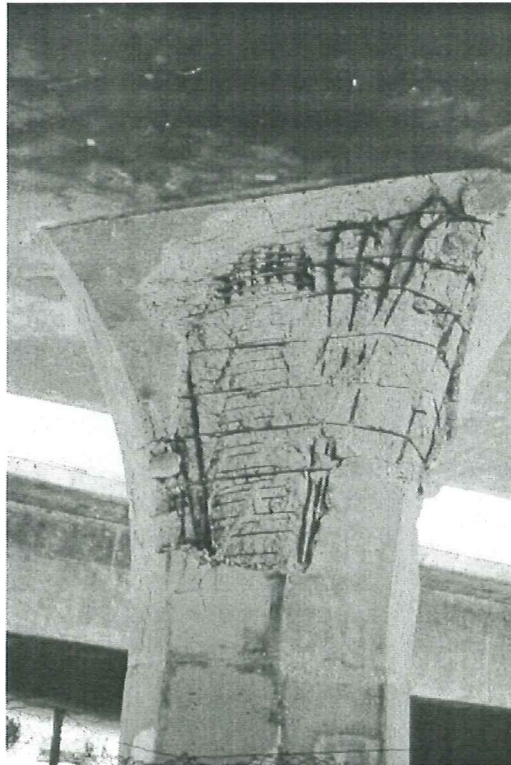
Figura 1.13. Fallo por flexión-cortante en la zona de anchura variable, (Priestley *et al.*, 1994).

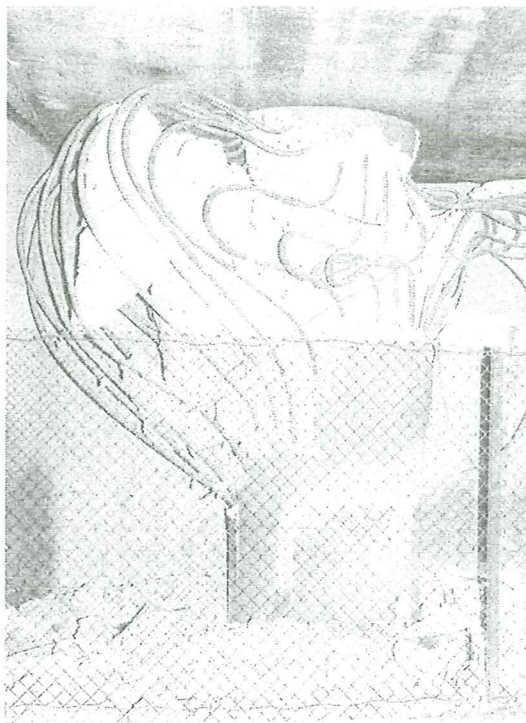
Figura 1.15. Fallo de flexión-cortante seguido por la rotura a compresión, pandeo de barras longitudinales, (Priestley *et al.*, 1994).

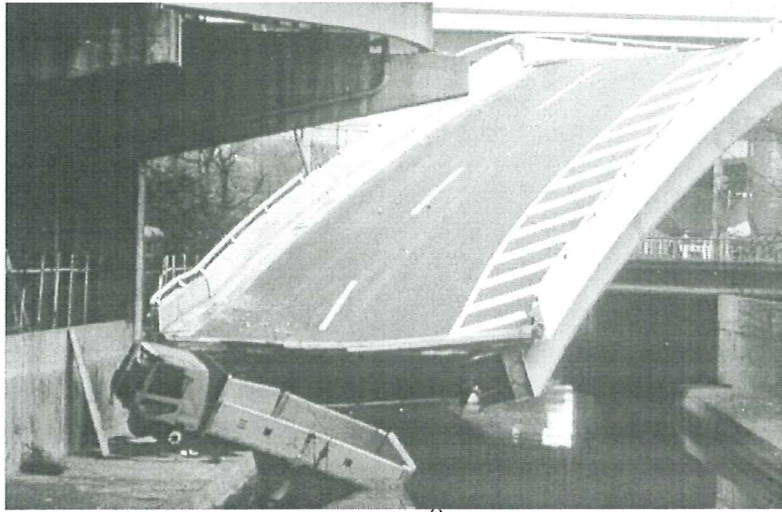
Figura 1.20. La parte superior de la columna de hormigón armado fallo por compresión causando la caída de la viga, Nagata Ward, (Architectural Institute of Japan Society of Civil Engineers).

Varios cientos de pilas de hormigón fueron dañadas en este sismo, casi todas diseñadas y construidas en los años setenta y los sesenta sin el beneficio de los modernos códigos y recientes desarrollos en sismología y diseño dúctil. Los daños típicos involucraban fallas por cortante en columnas cortas, con bajo reforzamiento. Las fallas a flexión fueron también evidentes en columnas altas con deficiencias en el acero de confinamiento y en el acero terminal en las zonas de alto momento. Fallas de empalme en su reforzamiento fueron también comunes, especialmente aquellos empalmes cuyos extremos estaban soldados en las regiones de altos momentos. Ejemplos ilustrativos de fallas en pilas de hormigón armado se muestran en las figuras 1.19. a 1.21.

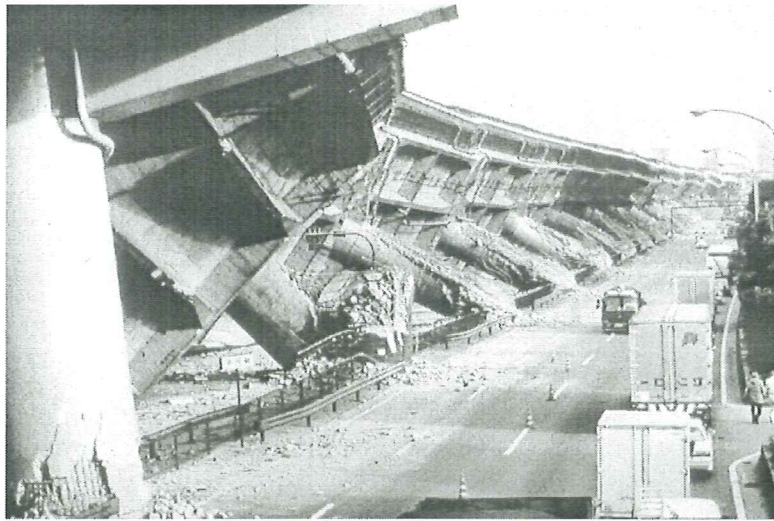
Todas las 17 pilas de columnas simples de este viaducto, desde la 126 a la 142, colapsaron durante el sismo. El modo de falla dio la apariencia de obedecer a una falla por flexión en la base de cada columna bajo la alta carga transversal provocada por el sismo. El colapso se debió a la incontrolada (irreversible) rotación inelástica en la base de cada columna.

Figura 1.22. Colapso de una sección de 635 m de puente de pilas simples (Higashi-Nada Ward, Kobe), (Architectural Institute of Japan Society of Civil Engineers).

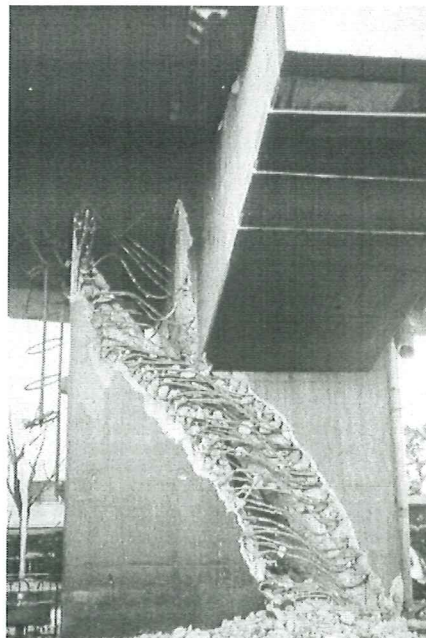
Figura 1.25. Una columna de hormigón armado fallo debido a una fuerte fuerza cortante en el Hanshin Expressway en Mikage, Higashi - Nada Ward, (Architectural Institute of Japan Society of Civil Engineers).

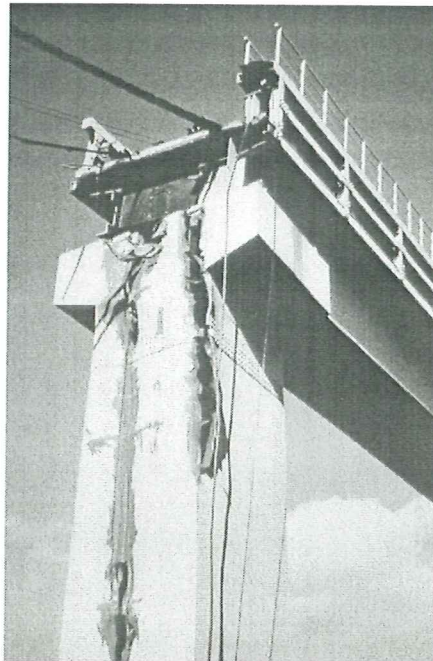
A diferencia de los Estados Unidos en Japón las subestructuras de acero para puentes son usadas continuamente en el Japón. Aunque no tan frecuente como las columnas de hormigón, las columnas de acero en cajón y circulares se encuentran a lo largo de Japón y por ello su comportamiento durante este sismo fue y es de particular interés. El daño fue sufrido tanto por construcciones viejas como por unas más nuevas incluyendo articulaciones a flexión con pandeo local y, en unos casos, ruptura de la sección.

Figura 1.26. Una pila del puente Rokko,
(Architectural Institute of Japan Society of Civil Engineers).

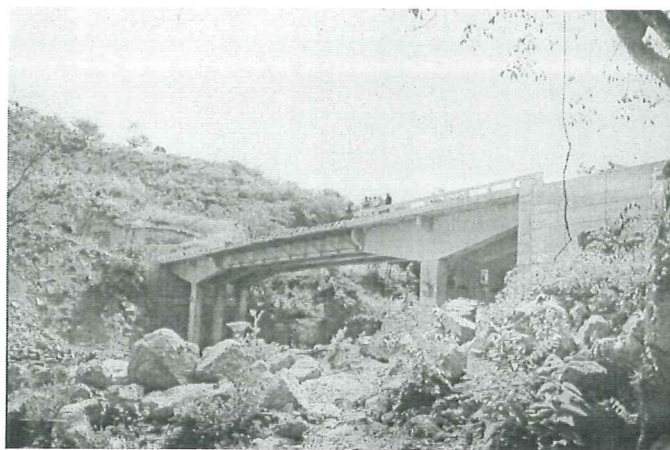
Figura 2.7. Puente en su etapa final de construcción.

Puente vehicular localizado sobre el Río Fonce, Colombia (Maldonado, 1995), compuesto de seis pórticos de hormigón armado configurados longitudinalmente, tres al inicio y tres al final, conectados por tres vigas presforzadas de sección transversal en forma de I. Los pórticos transversales se encuentran interconectados por una viga, ver figura 2.8.a.

El sistema estructural corresponde a un puente configurado por pórticos y vigas preforzadas simplemente apoyadas a los extremos voladizos de las vigas de los pórticos. La superestructura conformada por las vigas de los pórticos, las tres vigas presforzadas y la losa. La infraestructura, la constituye las columnas de los pórticos, los estribos en los extremos y sus correspondientes sistemas de cimentación.

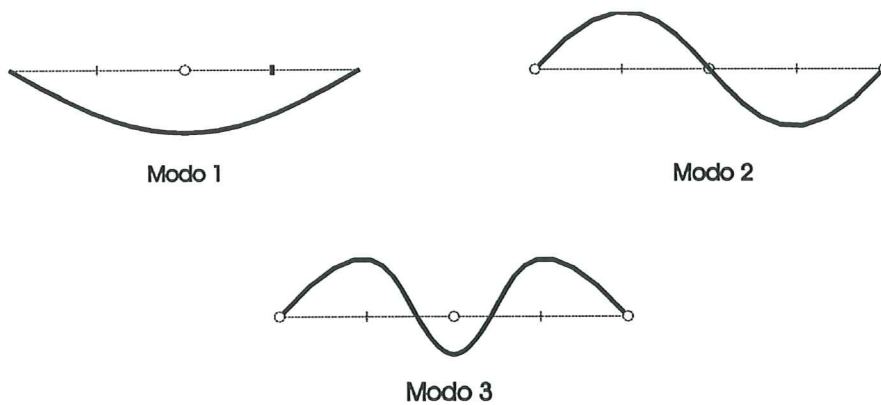
a. Forma modal correspondiente al primer modo longitudinal.

b. Forma modal correspondiente al primer, segundo y tercer modo transversal.

Las formas de vibración correspondientes a los anteriores valores se presentan en las figuras 3.1. y 3.2.

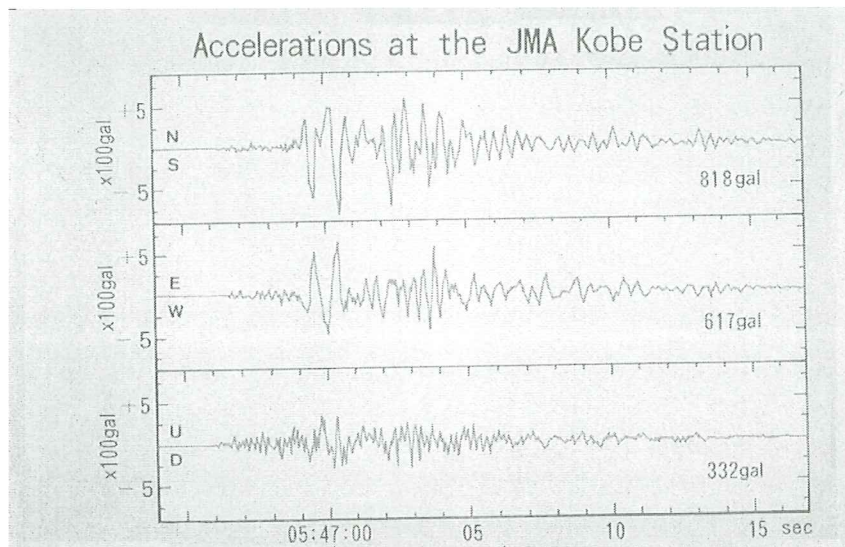
La figura 4.1. muestra el registro de aceleración tomada en el Observatorio Meteorológico de Kobe durante el sismo de Kobe.

Figura 4.1. Registro de aceleración en la estación de Kobe.

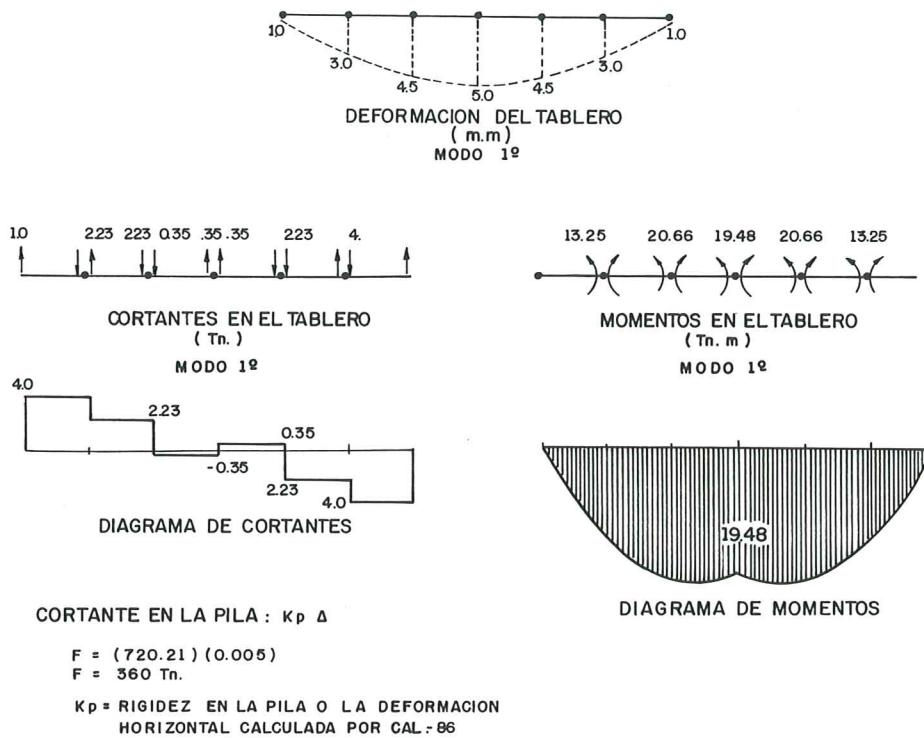
Figura 5.1. Resultados para el primer modo transversal, puente tipo 5. Maldonado, 1991.
