# EVALUACIÓN DE DAÑOS Y REPARACIONES PROPUESTAS POR LAS FUERZAS ARMADAS ESTADOUNIDENSES PARA PUENTES UBICADOS EN ZONA DE COMBATE<sup>1</sup>

## DAMAGED BRIDGE ASSESSMENT AND REPAIR FOR US MILITARY FORCES IN COMBAT ZONES

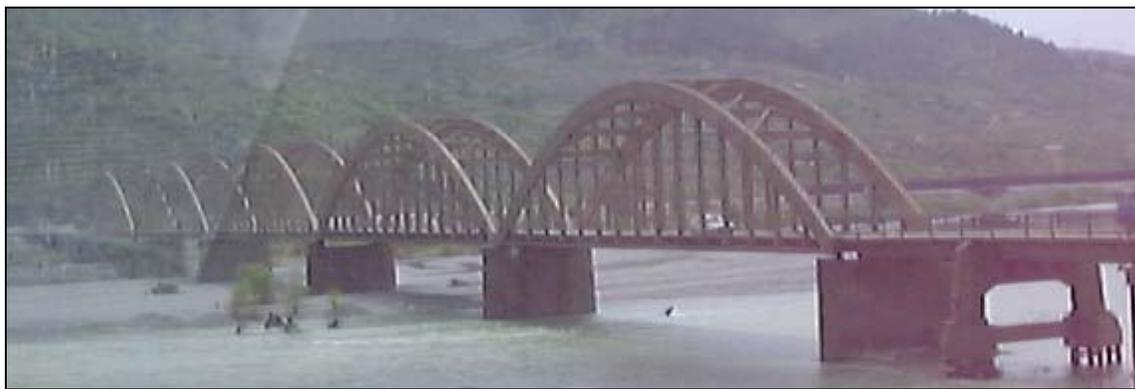
a. Vista de lado

La Figura 1 muestra una combinación de vandalismo y desgaste por la acción atmosférica. Las vallas de seguridad fueron removidas para utilizar su metal dejando un agujero en el lugar que se encontraban las conexiones con las columnas de suspensión, lo que disminuye la resistencia a la penetración del agua. Como resultado, ocurrieron daños causados por ciclos de hielo y deshielo. El tipo daño ocasionado a esta estructura fue catalogado como daño menor e inconsecuente y su evaluación será discutida más adelante.

**Figura 1: Deterioro del concreto reforzado en el puente.**

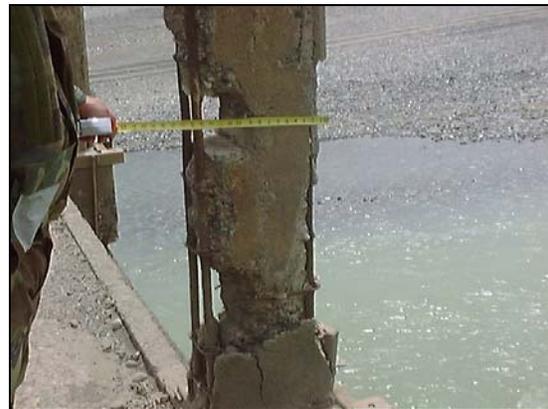
c. Deterioro típico en las columnas de suspensión

El daño aparentemente severo en los tensores del puente de arco mostrado en la Figura 1c es un ejemplo más interesante de esta situación. Sin duda alguna, el daño ocasionado en el concreto fue muy severo y se repitió a través de todos los tensores del puente. Sin embargo, los tensores son miembros que obviamente actúan puramente en tensión y la resistencia a tensión solamente es provista por las barras de acero localizadas dentro del concreto. Este concreto solamente es utilizado para proteger las barras de acero contra el desgaste causado por la exposición a la acción atmosférica y no se utiliza con propósitos estructurales reales. Por lo tanto, la recomendación para la evaluación de este daño fue “monitorear la estructura durante su uso” y reportar cualquier cambio en las condiciones existentes.

El monitorear durante el uso de la estructura ha sido una recomendación muy común y razonable para muchos de los problemas encontrados por los autores. Los puentes en campos de operaciones militares solamente se necesitan por periodos de tiempo muy limitados. Por lo que, aunque un problema o daño represente implicaciones negativas a largo plazo, puede ser que el puente pueda ser utilizado para propósitos militares inmediatos sin causar consecuencias negativas en la estructura.

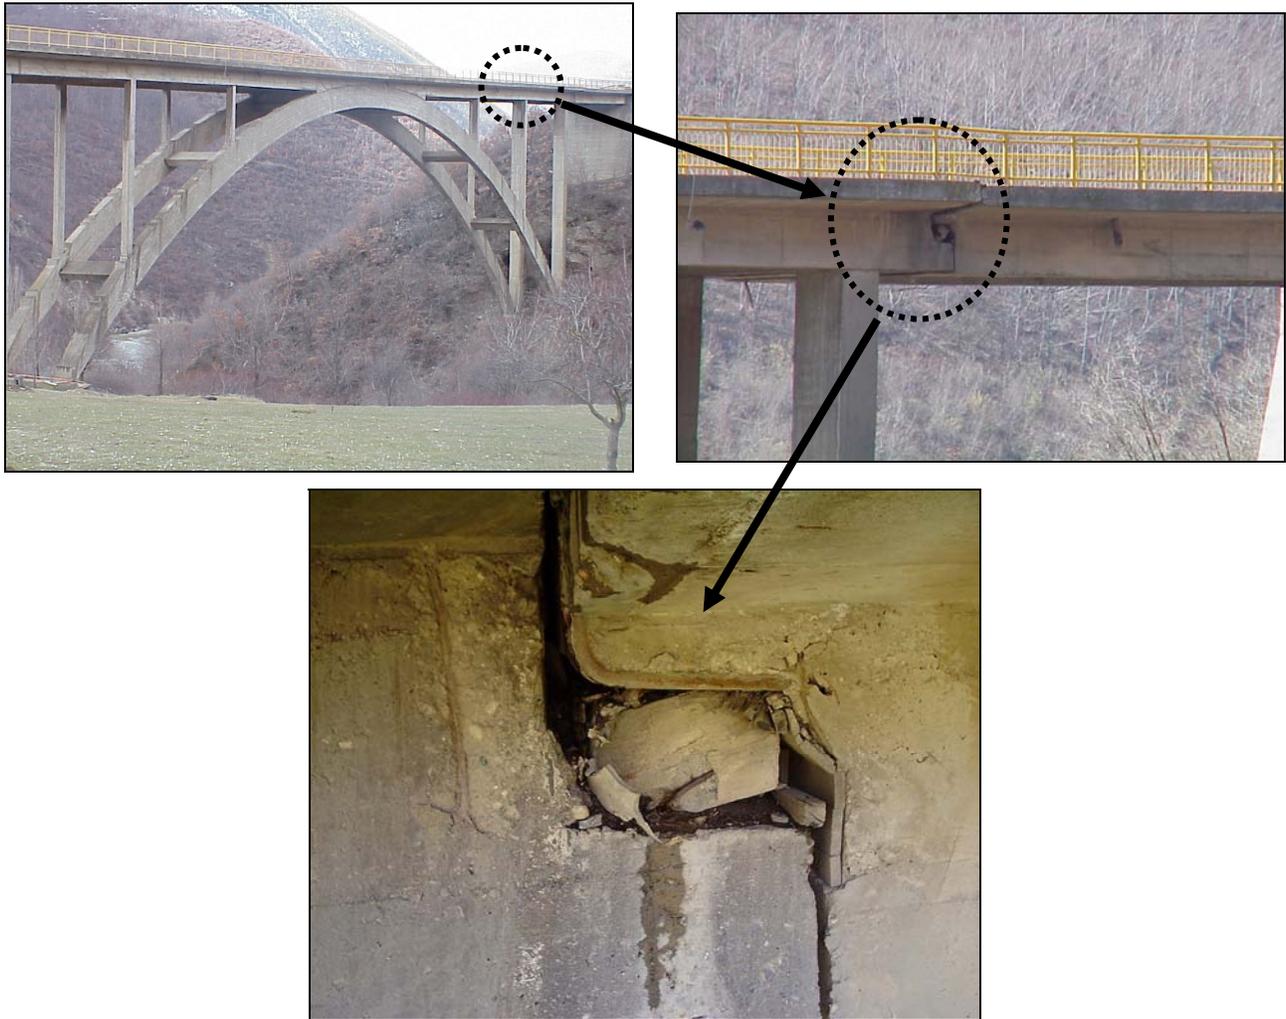
**Figura 2: Deterioro y sobre-giro de los apoyos en la conexión tipo voladizo.**

El puente en forma de arco que muestran las fotografías en la Figura 2, presenta evidencia de pobre construcción así como negligencia debido a los muchos años que el país donde se halla el puente ha estado en guerra. Esta estructura tiene varios problemas, pero como se puede observar en la figura, el más importante es el deterioro y el sobre-giro de los apoyos en la conexión tipo voladizo utilizada en los tramos exteriores. Este problema

fue considerado como un riesgo considerable de inestabilidad por lo cual esta estructura fue reparada por las fuerzas armadas estadounidenses.

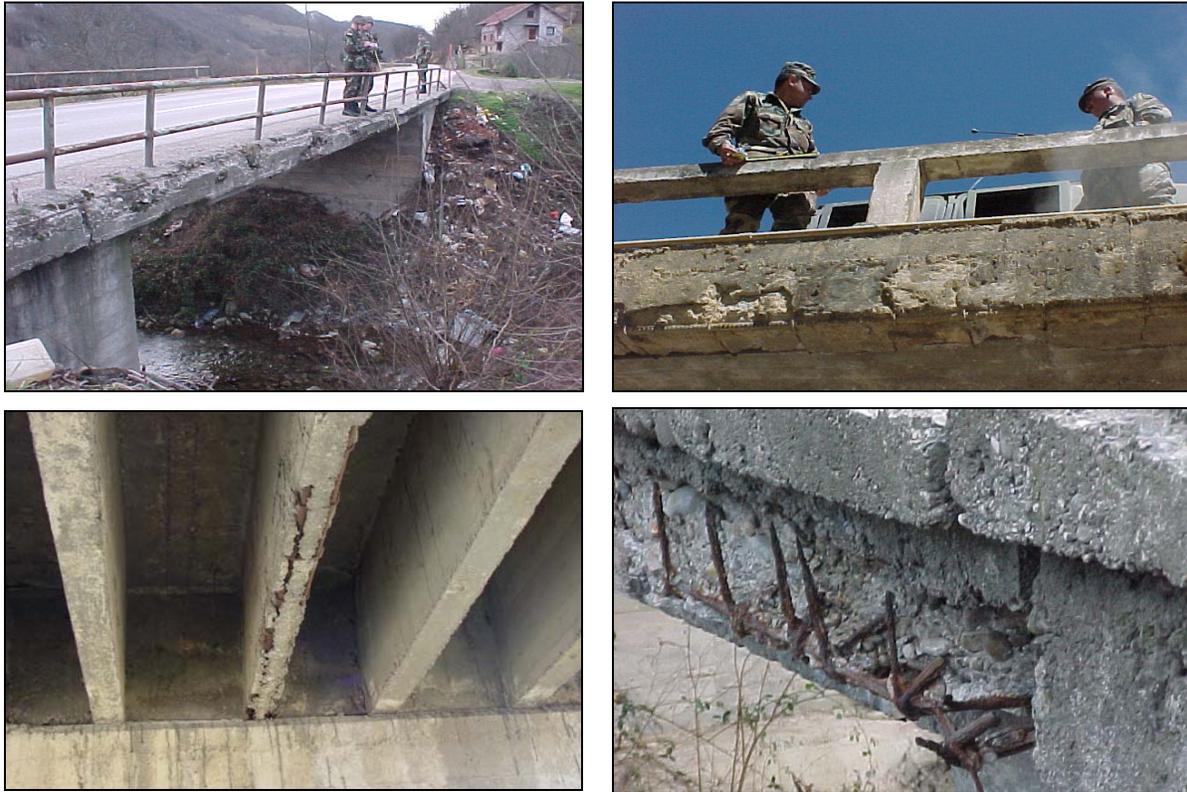
**Figura 3: Desprendimiento del concreto; Corrosión del refuerzo expuesto.**

A menudo las fuerzas armadas encuentran estructuras que muestran deterioro debido a pobre construcción. Los problemas más comunes que se observaron han sido concreto deteriorado y refuerzo expuesto como se muestra en la Figura 3. Frecuentemente estos problemas son causados por la pobre calidad del concreto, la colocación inadecuada e insuficiente cobertura sobre el refuerzo. Para los soldados en el campo, estos daños parecen de alto riesgo pero una vez que fueron evaluados por los autores, generalmente no limitaban el uso del puente. En muchas ocasiones el concreto deteriorado se encuentra en las zonas de tensión y la pérdida de sección en el refuerzo es mínima por lo que no se afecta significativamente la capacidad de la estructura (Champion, 1961; Kay, 1992). De hecho, como se muestra en la Figura 3, el deterioro del concreto deja expuesta una información vital, el refuerzo utilizado en la estructura, la cual pueda ser utilizada para realizar un análisis de carga del puente dado que los planos de diseño o información relacionada al refuerzo raramente se encuentran disponibles en países que están en medio de un conflicto bélico.

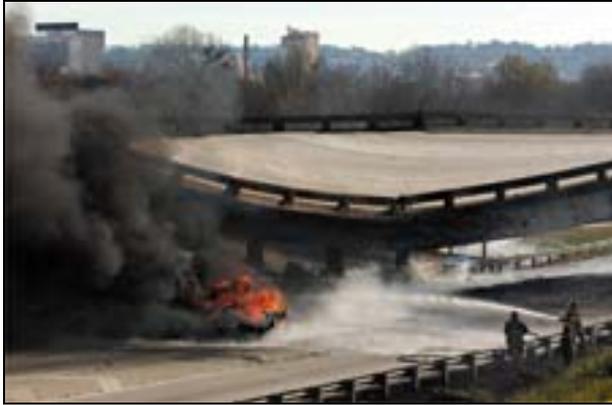
a. Camión incendiado debajo del puente

**Figura 4: Daño causado por incendio en un puente de vigas de acero en los EEUU. (accidente no-militar).**

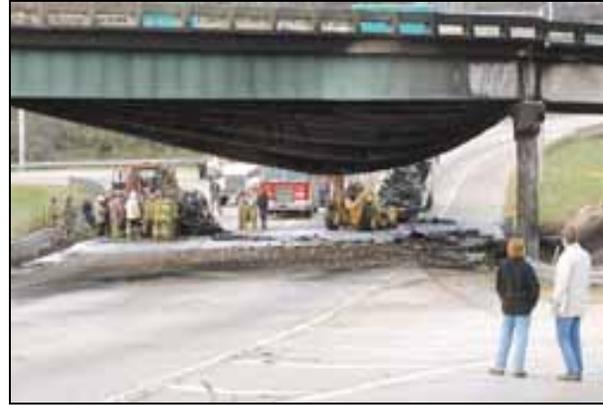
b. Deflexión en vigas de acero debido al calor intenso

Experiencias pasadas han demostrado que la exposición prolongada o excesiva al calor causa que el acero primero pierda su elasticidad y luego pierda su resistencia (Gustafarro, 1985). Si el incendio ocurre cerca de elementos de acero se espera que ocurran daños similares a los que se muestran en la Figura 4. En esta figura se muestran los daños causados por el incendio de un vehículo de transporte civil en un puente en los Estados Unidos. Hasta el momento, los autores no han encontrado daños significativos causados por incendios en puentes de acero debido a combates militares. Sin embargo, este tipo de daño es incluido debido a que en combates militares a menudo ocurren incendios como resultado de explosiones.

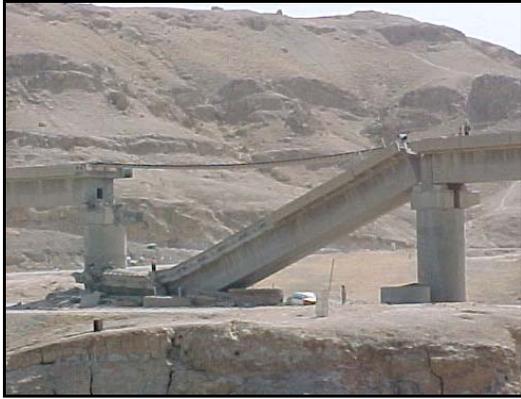
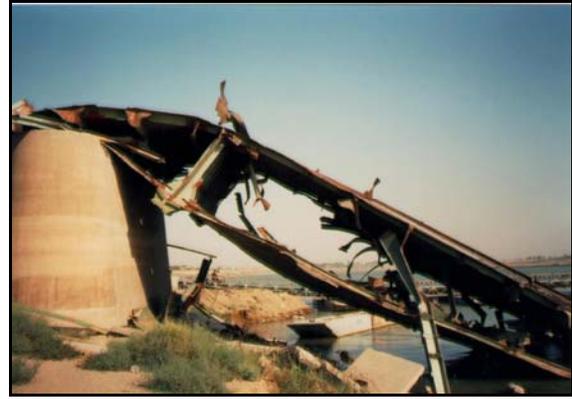
a. Falla debido a la pérdida de capacidad a flexión o cortante

Debido a que los principales miembros estructurales de un puente (vigas, columnas, etc.), son generalmente de grandes dimensiones y redundantes, el daño causado por los más grandes armamentos de aire a tierra en muchas ocasiones suele ser localizado. Por lo tanto, se requieren varios ataques por parte de este tipo de armamento para causar la destrucción total del tramo del puente. Estos armamentos requieren remover suficiente capacidad estructural para que el puente no pueda sostener su propia carga muerta y entonces falle por flexión o cortante (Figura 5a) o la localización del daño en el tramo debe ser capaz de causar que la superestructura sea removida totalmente de los apoyos del puente (Figura 5b).

**Figura 5: Pérdida o daños mayores en tramos debido a municiones de aire a tierra.**

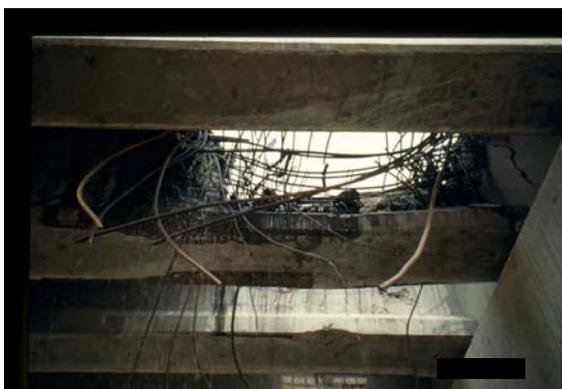
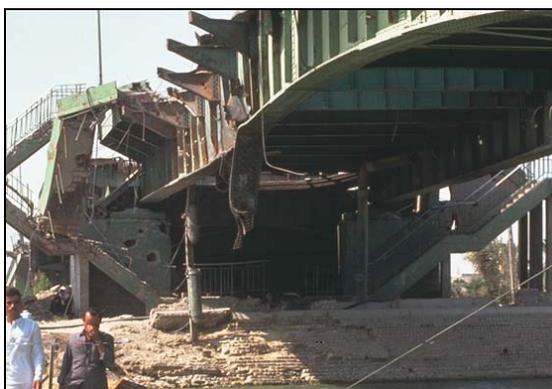
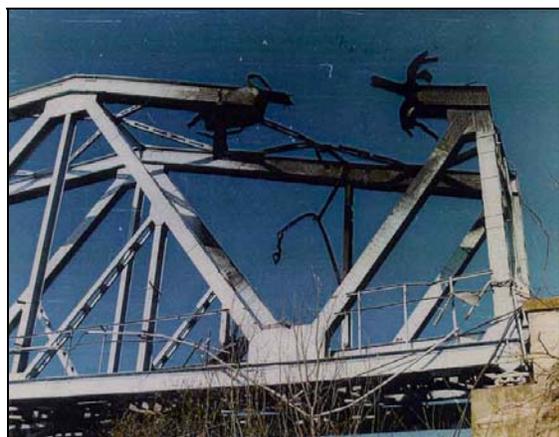
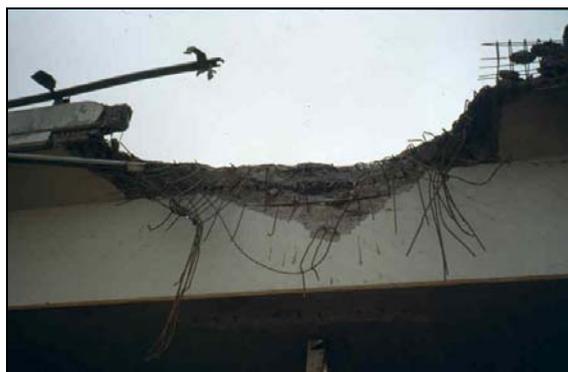
**Figura 6: Daños localizados debido a municiones de aire a tierra.**

Cuando el número de ataques a un tramo del puente no es suficiente para inducir el fallo catastrófico de la estructura, a menudo el daño es localizado y la estructura permanece estable como lo demuestra la Figura 6. Como se puede ver, aunque los miembros individuales tienen daños considerables, los puentes pueden resistir su peso propio. Y por lo tanto, el colapso de la estructura se evita debido a la redistribución de cargas, la redundancia de los miembros estructurales y a los factores de seguridad que se utilizan en los códigos de diseño los cuales tienden a ser conservadores. Los armamentos que producen fragmentos de alta velocidad pueden causar grandes daños, pero en un gran número de casos, éstos sólo causan daños superficiales como se puede apreciar en la Figura 7.

a. Daños en viga I pretensada

b. Daños mayores en viga de acero

c. Destrucción del acorde superior en la cercha

d. Daños en viga de concreto tipo caja

Ejemplos de daños locales en vigas se mostraron en las Figuras 6, 12 y 14. Las vigas ligeramente dañadas se podrían clasificar dentro de la categoría de “daños menores y sin consecuencias” discutida en la sección anterior. La evaluación de vigas en condiciones de mediana a severamente dañadas (como se muestra en la Figura 14) es más difícil. Como se mencionó anteriormente, actualmente no existen medios confiables para el análisis estructural de miembros que han sido severa o extensivamente dañados.

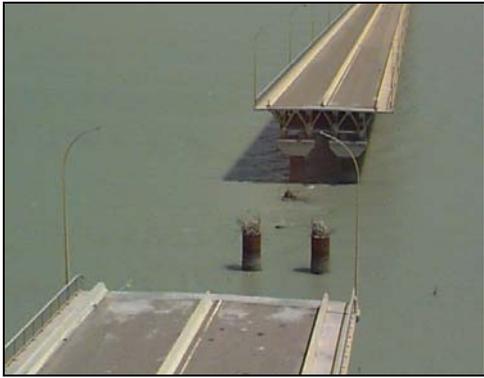
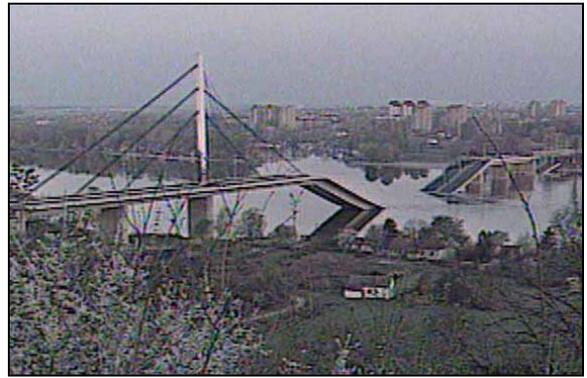
**Figura 8: Pérdida del tramo debido a ataques con municiones de aire a tierra a la subestructura.**

Las subestructuras pueden ser atacadas resultando en pérdidas de tramos, como se observa en los dos casos que se muestran en la Figura 8. No obstante, esto no es muy común debido a las dificultades con la precisión de los armamentos. Aunque no sean específicamente atacados, los tramos adyacentes pueden ser destruidos debido a la continuidad que existe entre tramo y tramo. Un ejemplo de esto se muestra en la Figura 9. La pérdida de un tramo también puede ser causado por la rotación de las pilastras de soporte, como se observa en el caso presentado en la Figura 10.

a. Cercha o tijerilla

b. Puente atirantado

Unos ejemplos de la pérdida de todo el tramo o luz se muestran en las Figuras 4, 8 a 10, y 13. En estas situaciones, el reemplazo rápido del tramo o luz es mandatorio. El ejército de los Estados Unidos posee recursos tácticos de puentes para resolver este problema, como por ejemplo, el M60A1 “Armor-Vehicle-Launched Bridge” (AVLB) que se muestra en la Figura 16, recursos de Línea-de-Comunicación como lo son el puente de paneles “Bailey” o el puente “Medium-Girder”, u otros puentes de paneles comercialmente disponibles como se muestra en la Figura 17.

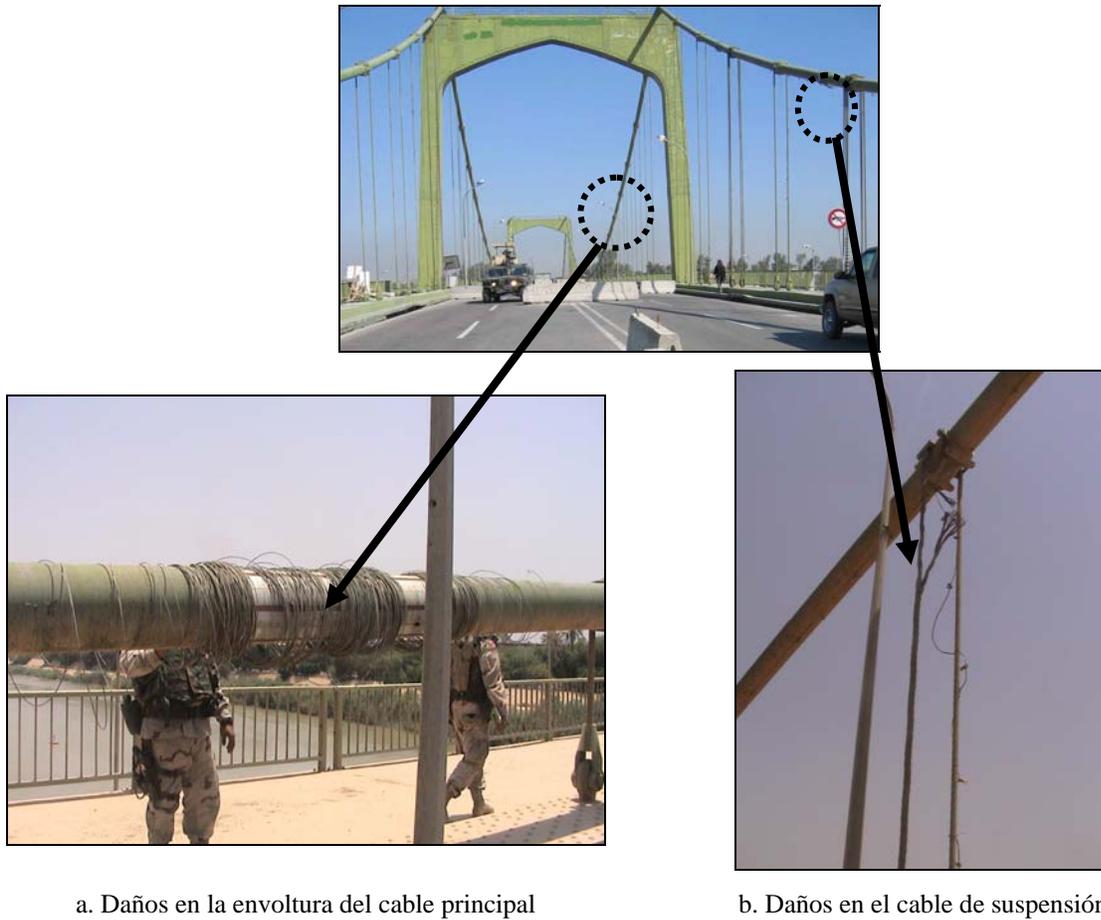
**Figura 11: Daños causados por balacera durante un combate.**

estos armamentos es mucho menor que el descrito anteriormente, puede ser suficiente para afectar la capacidad del puente. La Figura 11 muestra un ejemplo de una situación única en la cual una batalla entre fuerzas armadas estadounidenses y fuerzas armadas de resistencia tuvo lugar en el puente. Como las fotos muestran, varios de los cables de suspensión fueron dañados considerablemente por balas de alto calibre y la cobertura protectora del cable principal también fue dañada. Los autores determinaron que el daño al cable principal no tuvo consecuencias significativas y por lo tanto no redujo la capacidad de éste, por lo que no fueron requeridas reparaciones inmediatas (US Army, 2001; Ulstrup, 2003). Sin embargo, varios de los cables secundarios de suspensión requirieron reparaciones inmediatas debido a que el puente seguía siendo utilizado por la población civil y el tráfico militar en el área (AASHTO, 1998; AASHTO, 2002).

a. Daños en la envoltura del cable principal

b. Daños en el cable de suspensión

Los daños locales en uno de los cables tensores de un puente de suspensión se mostraron en la Figura 11 y su evaluación fue discutida en la sección anterior. El método de reparación resultante según recomendado por los autores basados en Buckland (2003) se muestra en la Figura 15. Este ejemplo sirve para enfatizar varios puntos generales:

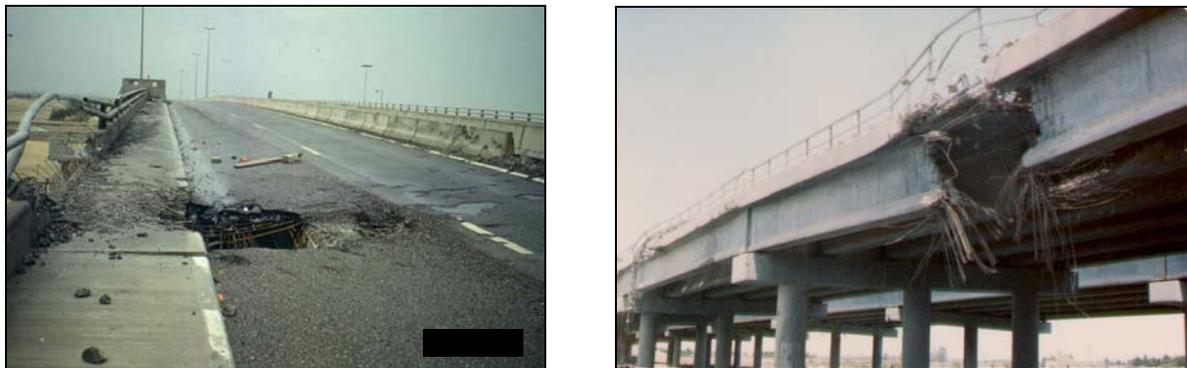
**Figura 12: Daños localizados causados por armas de superficie a superficie.**

La Figura 12 nos muestra varios ejemplos de daños localizados en áreas pequeñas, causados por armamentos lanzados de tierra a tierra, tales por ejemplo como morteros, cohetes y misiles. Como ha sido discutido anteriormente, aún cuando los miembros individuales han tenido daños severos, los puentes tuvieron suficiente resistencia contra el colapso total debido a la redistribución de cargas, la gran redundancia de los miembros estructurales y los factores de seguridad y diseños conservadores que se usan hoy en día. La evaluación de estos tipos de daños localizados en áreas pequeñas se discute en una próxima sección.

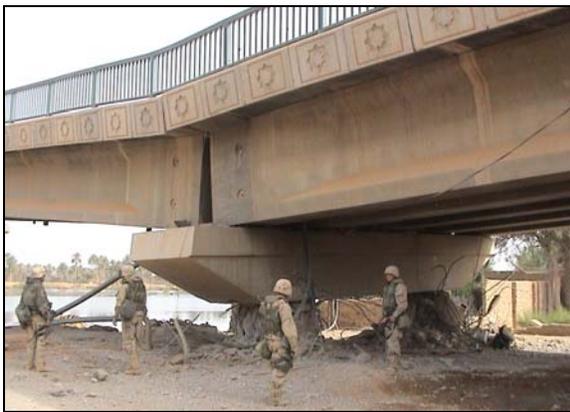
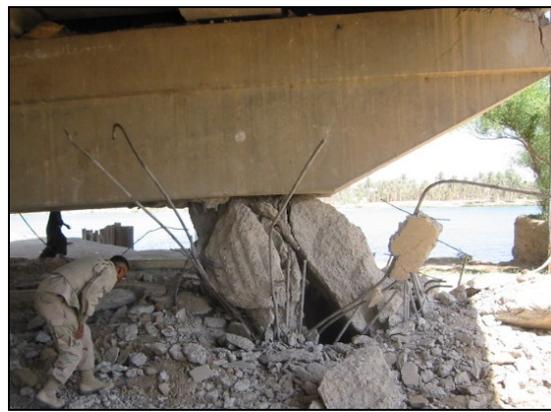
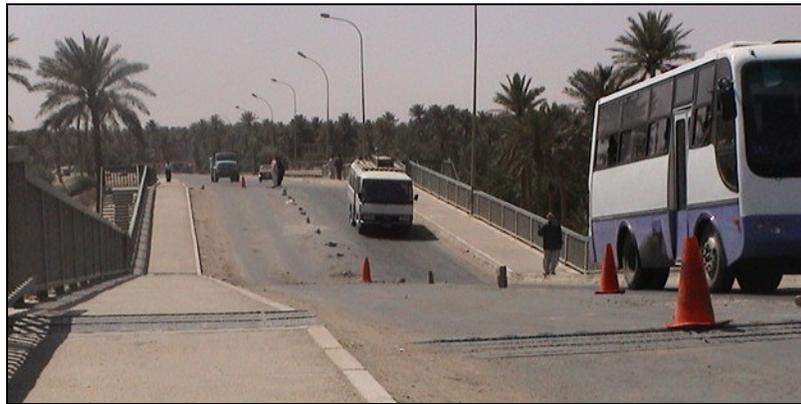
**Figura 13: Daños en las columnas por fuerzas armadas de resistencia.**

La Figura 13 demuestra un ejemplo del resultado de un ataque a una pilastra de dos columnas. Esta figura muestra un caso aislado en el cual el daño fue bastante simétrico y el tramo del puente descendió directamente sobre el cabezal de la pilastra de los soportes. De hecho, como se puede apreciar en la Figura 13c, el tramo del puente aparenta estar suficientemente estable por lo que el puente siguió siendo utilizado por el tráfico local.

Los autores evaluaron este puente para el uso continuo por vehículos militares. Aunque el alineamiento vertical de las vigas del puente había cambiado considerablemente, la capacidad para tomar carga no había sido afectada

significativamente. Los tramos estaban descansando sobre las columnas dañadas, pero obviamente la capacidad de carga de las columnas fue reducida grandemente. Debido a los grandes daños, fue imposible tratar de predecir analíticamente la capacidad remanente de estas columnas. Por consiguiente, se diseñó un sistema temporero de apuntalamiento para estabilizar la pilastra in situ y transmitir las fuerzas axiales al suelo adyacente. Es importante reiterar que este tipo de daño es muy extraño. En la mayoría de los casos en los cuales han ocurrido ataques similares a éste, las columnas fallaron en una forma más severa (no simétrica) y los tramos del puente fueron removidos totalmente de los soportes mientras que las columnas cayeron al suelo.

a. Columnas destruidas resultando en la caída del tramo

b. Pérdida total de las columnas

c. Vista en planta del tramo caído (obsérvese que todavía se puede transitar por el puente)

Si no es posible hacer una reparación, es posible que los miembros estructuralmente dañados puedan ser apuntalados. Las columnas de los pilares en la Figura 13 o las vigas en la Figura 14 definitivamente habrían podido ser beneficiadas del apuntalamiento por lo que opciones/diseños de apuntalamiento fueron proveídos por los autores. A pesar de esto, las unidades de construcción localizadas en el lugar no tenían los recursos de tiempo o materiales para llevar a cabo la operación. En lugar, el sobre-tendido de un puente sobre el tramo afectado (discutido abajo) fue la técnica empleada como una solución rápida pero que a su vez resultó muy costosa.

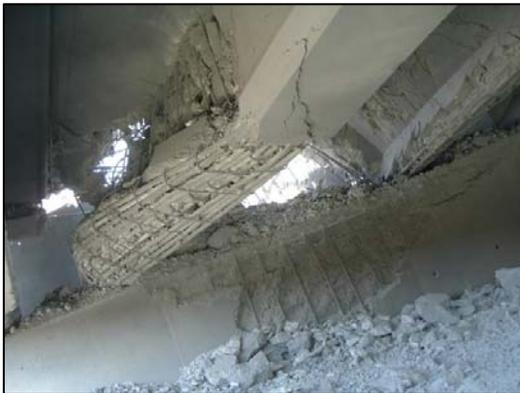
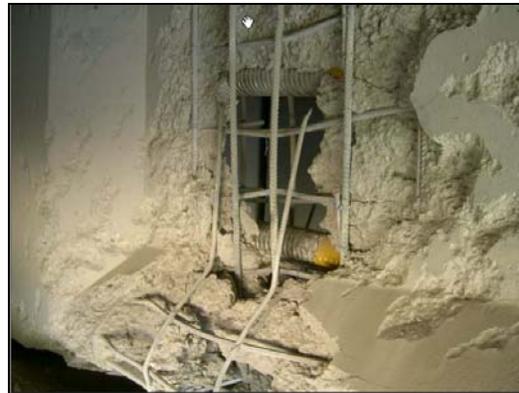
**Figura 14: Daños en puentes de vigas múltiples por las fuerzas armadas de resistencia.**

a. Daño en viga de concreto convencionalmente reforzada

b. Daño en viga de concreto pos-tensada

En lugar de esto, evaluaciones pasadas han resultado en soluciones simples pero al mismo tiempo eficaces: siempre que sea posible, el tráfico es desviado de las áreas dañadas y se localiza o encamina sobre vigas en buen estado estructural. En caso de que múltiples vigas adyacentes estén dañadas, la recomendación recae en cuántas vigas adyacentes, en buen estado estructural, son necesarias para soportar un carril de tráfico. Para este propósito, los autores han utilizado factores de distribución de carga convencionales. Los factores de distribución de carga representan el grado de distribución de carga transversal que produce un carril de tráfico, por lo que el inverso de estos factores representa cuántas vigas en buen estado estructural son necesarias para soportar la carga aplicada (Ray, J.C. y Seda-Sanabria, Y., 2002). Para estos tipos de evaluaciones, se debe recordar que las vigas adyacentes en buen estado estructural pueden estar soportando el peso muerto adicional de las vigas dañadas, especialmente en el caso donde el extremo entero de la viga se separa como se muestra en la Figura 14b.
