REPARACIÓN Y REFUERZO POR MEDIO DE FLEJES DE MUROS DE MAMPOSTERÍA PARA VIVIENDA DE BAJO COSTO: ESTUDIO EXPERIMENTAL

Horacio Ramírez de Alba¹ y B. Bricia Carreón Guardado²

REPAIR AND REHABILITATION OF MASONRY WALLS FOR LOW COST HOUSING USING STEEL AND PLASTIC STRAPS

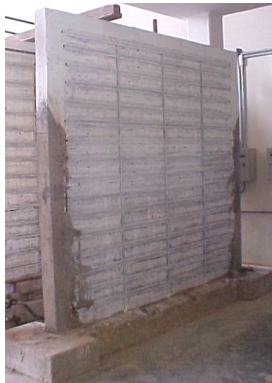
Figura 1: Aplicación de las técnicas.

La figura 1 muestra fotografías de modelos en los que se han aplicado las técnicas, a) refuerzo, b) reparación.

a) Modelo reforzado

b) Modelo reparado

- Realizar perforaciones en los extremos del muro a cada 20cm, con taladro y una broca de 13mm (½”).
- Se pasa el fleje de plástico por las perforaciones envolviendo al muro, los extremos del fleje se tensan con la herramienta flejadora y se colocan dos grapas en el extremo del fleje.
- Se corta la fibra de vidrio en tiras con un ancho de 30mm aproximadamente. Con la ayuda de la espátula se coloca la fibra de vidrio para que cubra los espacios entre el fleje y el muro.
- Se aplica la resina por entre la fibra de vidrio para adherir el fleje con el muro.

- a) Se practica una ranura en escuadra con 200 mm por lado en las cuatro esquinas del muro para colocar un ángulo metálico, después se rellenan perfectamente los huecos con mortero y se colocan las placas que cuentan con eslabones soldados. Estas placas se fijan a los ángulos por medio de tornillos soldados a los mismos.
- b) Se coloca el fleje en diagonal haciéndolo pasar por entre los eslabones de las esquinas correspondientes, realizando esto en ambas diagonales e intercalando los flejes, es decir, primero se coloca un fleje en una de las caras, después otro en la otra cara.
- c) Los flejes se llevan a su máxima tensión utilizando la herramienta tensadora. Se fija cada tira de fleje con la llave ponchadora hasta asegurar la máxima tensión, en este caso se utilizan dos grapas para mayor seguridad.

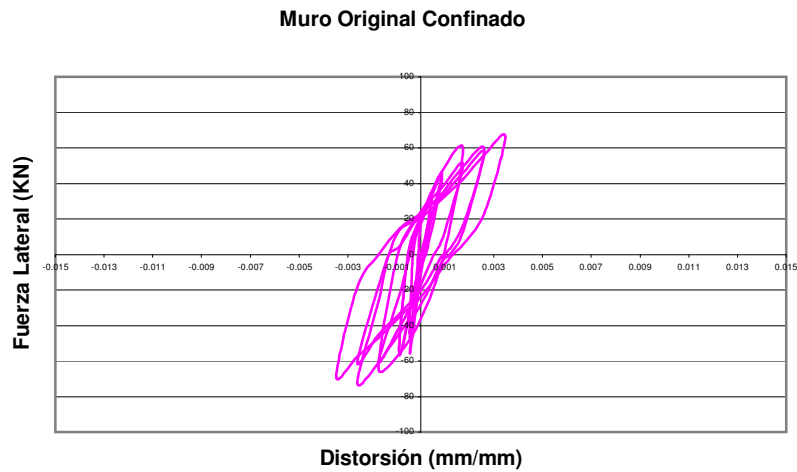
Figura 3: Comportamiento histerético del modelo MC-O2.

Modelo MC-O2, la figura 3 muestra el comportamiento histerético, los ciclos de histéresis fueron simétricos dentro del rango lineal. Cuando se incurrió en el intervalo inelástico también hubo simetría y estabilidad en la amplitud de los ciclos, siendo estos relativamente angostos. Se obtuvo un valor en la ductilidad de 1.33. La capacidad de disipación de energía total acumulada fue de 2087.66 kN-mm. Se tiene una carga máxima en empuje de 66.13 kN con una distorsión de 0.35% (8mm), ésta fue la mayor carga registrada, el ciclo subsecuente no presenta disminución de capacidad por lo tanto no hay degradación de la capacidad en empuje. La degradación de capacidad fue de 4.73% en tracción.

La degradación de la rigidez más significativa se calculó para el ciclo 7 y 8 y corresponde a un desplazamiento de 6mm (distorsión 0.35%). La degradación de rigidez es de 3.2% en empuje y de 15.38% en tracción. La pérdida de rigidez global fue de 62.71%. El patrón de agrietamiento en este modelo resultó muy visible. La primera etapa de grietas se presentó en el ciclo 7. Cuando se le aplicó un desplazamiento de 6 mm en empuje (compresión), esta grieta fue diagonal y atravesó el muro. La segunda etapa de grietas se presentó en el ciclo 7 con una abertura de 0.6mm, estas fueron grietas verticales junto al castillo, en este mismo ciclo aparecieron otras grietas diagonales pero en dirección de

carga por tiro con una abertura de 0.5mm. La tercer etapa de grietas se presento en el ciclo 9, con un agrietamiento inclinado en la diagonal principal con una abertura de 1.5mm.

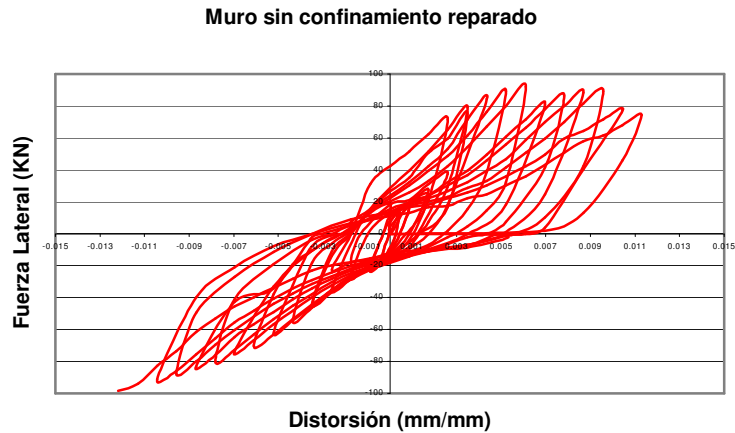
Figura 6: Comportamiento histerético del modelo MS-P1.

Modelo MS-P1, la figura 6 muestra su comportamiento histéretico. Los lazos de histéresis son amplios. Desde el inicio mostraron un comportamiento inelástico. En los ciclos subsecuentes se observa en empuje que la amplitud de los ciclos va en aumento y son relativamente más amplios en empuje que en tracción, esto se debe a que el comportamiento del muro estuvo regido por el sentido en que se presentó la primer grieta en el muro original. El modelo presentó un comportamiento dúctil, el valor de la ductilidad fue de 4.5. A pesar de que el modelo ya había sido llevado a una condición cercana a la falla, después de aplicar la técnica de refuerzo pudo llevarse hasta una distorsión de 0.0113 (26mm). Se observó que las grietas no aumentaron en extensión con respecto a la prueba original, únicamente se abrían y cerraban cuando se les aplicó la carga a desplazamientos crecientes. Al final de la prueba estas grietas se extendieron a los castillos y dalas dejando como una placa rígida al muro. La capacidad de disipación de energía total acumulada fue importante, con un valor de 11709.9 kN-mm. La degradación de capacidad corresponde a un 12.00% en empuje, en tracción no presenta disminución de capacidad.

La degradación de la rigidez más significativa se calculó para el ciclo 9 y 10, se obtuvo una degradación de rigidez de 4.65% en empuje y un aumento de rigidez de 0.94% en tracción. Una pérdida de rigidez global de 54.86%. Para este modelo se pudo observar que las grietas presentaron un patrón similar a lo observado en el modelo MS-O1. En este caso

se presentó de forma más acusada una separación del muro en su hilada inferior que sufría deslizamiento creciente a medida que se aplicaba más carga. Este deslizamiento, y por lo tanto la fricción, fue mayor en la dirección de empuje lo cual explica en parte la asimetría del comportamiento histerético. Las grietas se extendieron a los castillos en las últimas etapas de carga.

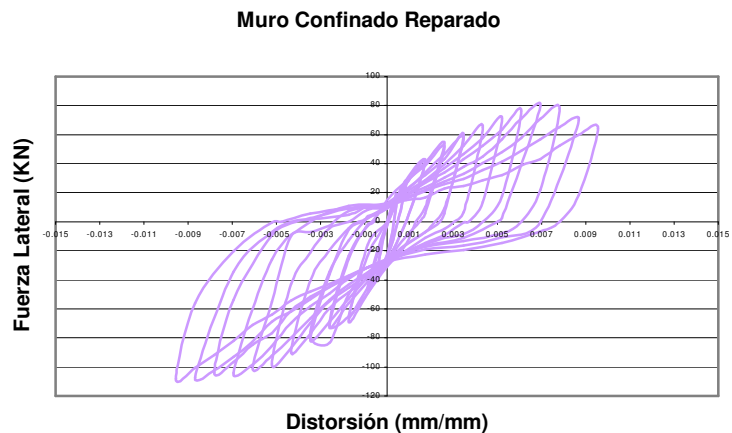
Figura 7: Comportamiento histerético del modelo MC-P2.

Modelo MC-P2, la figura 7 muestra que los ciclos histeréticos fueron relativamente amplios y con distribución simétrica, los ciclos muestran menor estrangulamiento que el caso anterior, por lo cual presentó mayor disipación de energía. Al igual que el modelo anterior, éste también presentó una ductilidad grande de 3.7. Esto a pesar de que ya había sido llevado a niveles cercanos a la falla en la prueba original. La capacidad de disipación de energía total acumulada fue importante, con un valor de 12253.32 kN-mm. La degradación de capacidad corresponde a un 2.30% en empuje, en tracción no presenta disminución de capacidad por lo tanto no hay degradación de la capacidad. La degradación de la rigidez más significativa se calculó para el ciclo 5 y 6, se obtuvo una degradación de rigidez de 2.23% en empuje y 0.70% en tracción. Se tuvo una pérdida de rigidez global de 63.7 %. En este modelo las grietas permanecieron en la misma disposición que en el modelo original, únicamente se abrieron más y después del ciclo 12 las grietas comenzaron a extenderse hacia los castillos y dalas.

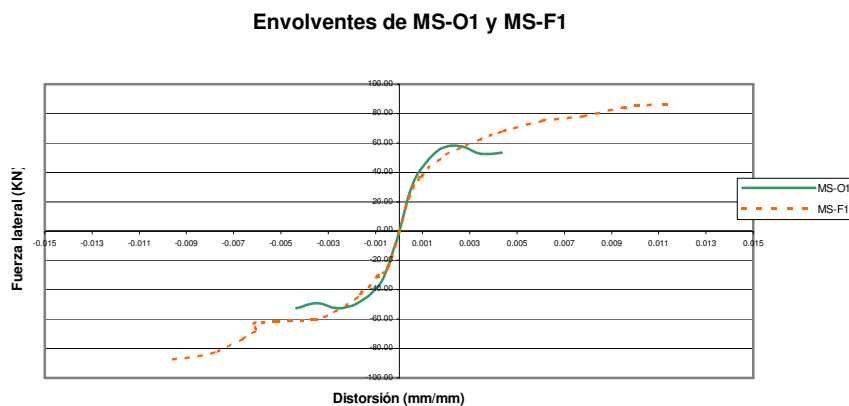
Figura 8: Comparación de envoltentes de los modelos MS-O1 y MS-F1.

Modelos MS-01 y MS-F1, existe un incremento de capacidad de 49% y un incremento en deformación de 285%. La figura 8 muestra las curvas envolventes de estos dos modelos. Se presento una relación de incremento de ductilidad de 2.50, o sea, un aumento del 150%.

La energía disipada del modelo MS-O1 para llevarla a una condición cercana a la falla fue de 2376 kN-mm mientras que para el modelo MS-F1 también para llevarlo a una condición cercana a la falla la energía disipada fue de 4988 kN-mm, esto quiere decir, que la técnica de refuerzo aumenta considerablemente, 2.1 veces, la capacidad de disipación de energía, o un aumento del 110%. El modelo MS-F1 cumple con el objetivo de la técnica como es el aumento de la capacidad de carga (49%) y el incremento de la ductilidad. Comparando el esfuerzo máximo a cortante de los muros con los valores obtenidos en los muretes (etapa 1 y 2), se tiene que la relación de incremento de capacidad con respecto al muro original es de 1.49 para la técnica TR2 que se aplicó al modelo MS-F1, mientras que en los muretes la relación de incremento en capacidad fue de 2.45 para la primera etapa y de 1.31 para la segunda etapa, como se había observado en las pruebas de muretes también en la prueba de los muros se manifiesta el incremento de capacidad, además se tiene un considerable incremento en la ductilidad y en la capacidad de disipación de energía. Existe una correlación razonable sobre todo con el resultado de la segunda etapa por lo que la prueba de muretes (en número suficiente) permite tener un estimado razonable de la capacidad, lo cual valida los resultados de las primeras dos etapas.

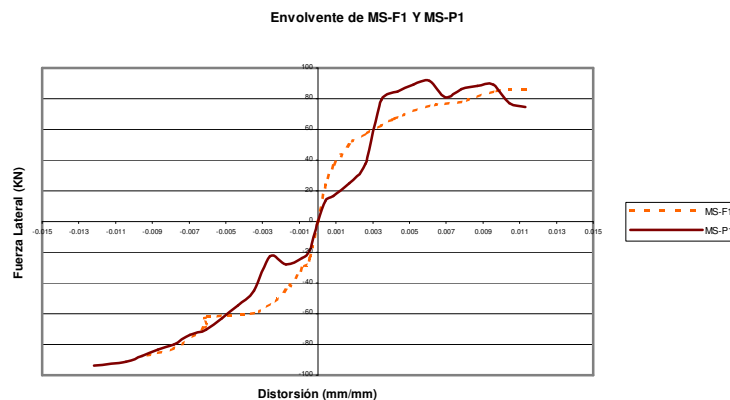
Figura 10: Comparación de envolventes de los modelos MS-F1 y MS-P1.

Modelos MS-F1 y MS-P1, existe un incremento de capacidad de 6.4% mayor en reparación pero en distorsión el modelo MS-F1 tiene un incremento de 85 % con respecto al modelo MS-P1. La figura 10 muestra las curvas envolventes del comportamiento de estos dos modelos, se puede observar un comportamiento similar entre las técnicas de reparación y refuerzo aplicada a muros sin confinamiento.

Existe una relación de incremento de ductilidad de 1.38, un aumento del 38%. La técnica de reparación aumenta considerablemente la capacidad de disipación de energía, siendo esta una relación de 2.35 veces. La degradación de la capacidad en el modelo MS-F1 fue de 0% en empuje y 0% en tracción, para el modelo MS-P1 tuvo una degradación de la capacidad en empuje de 12.0% y de 0% en tracción. La degradación de rigidez para el modelo MS-F1 fue de 9.25% en empuje y en tracción fue de 1.9%, en el modelo MS-P1 se presentó una degradación de 4.65% en empuje y de 0% en tracción. Con respecto a los muretes se puede observar que en las pruebas de los muros sin confinamiento también se refleja el incremento de la capacidad tanto en reparación como en refuerzo, teniendo que para reparación hubo un incremento de capacidad de 1.59 con la técnica TR9 y de 1.49 con la técnica TR2.

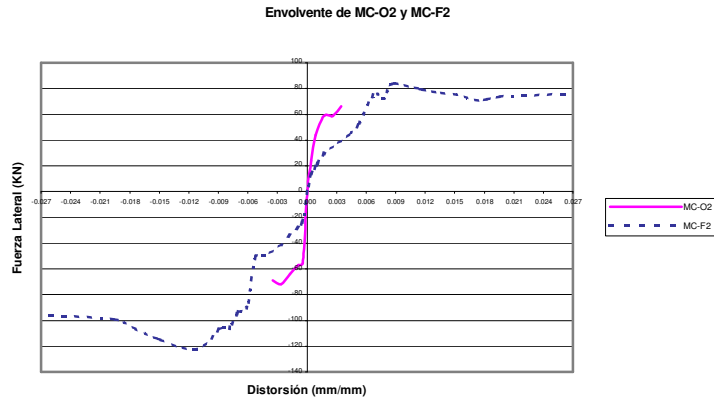
Figura 11: Comparación de envolventes de los modelos MC-O2 y MC-F2.

Modelos MC-02 Existe un incremento de capacidad de 26% y un incremento en deformación de 150%, con respecto al modelo original. La figura 11 muestra las curvas envolventes de estos dos modelos.

La técnica de refuerzo aumenta considerablemente la capacidad de disipación de energía, siendo ésta una relación de 11.97 veces. Calculando el esfuerzo máximo a cortante de los muros para hacer la comparación de los valores obtenidos con los muretes, se tiene que la relación de incremento de capacidad con respecto al muro original es de 1.26 para la técnica TR2 que se aplicó al modelo MC-F2, mientras que en los muretes la relación de incremento en capacidad fue de 2.45 para la primera etapa y de 1.31 para la segunda etapa, por lo cual se puede concluir que como se había observado en las pruebas de muretes también en la prueba de los muros se manifiesta el incremento de capacidad, además se tiene un considerable incremento en la ductilidad y sobre todo en la capacidad de disipación de energía.

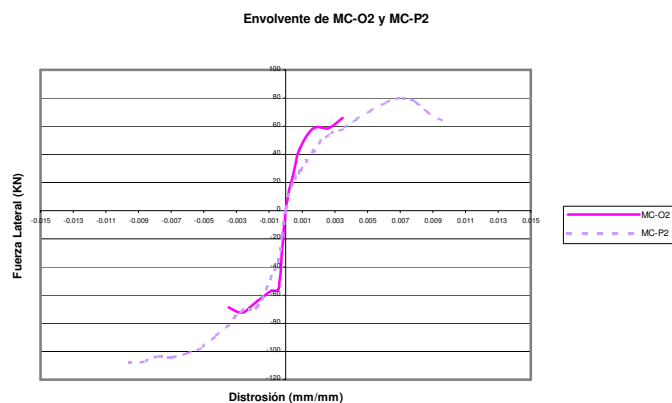
Figura 12: Comparación de envolventes de los modelos MC-O2 y MC-P2.

Modelos MC-O2 y MC-P2, existe un incremento de capacidad de 21% y un incremento en deformación de 100%, con respecto al modelo original, además existe una relación de incremento de ductilidad de 2.78, un aumento del 178%. La figura 12 muestra las curvas envolventes del comportamiento de estos dos modelos. La técnica de reparación aumenta considerablemente la capacidad de disipación de energía, siendo esta una relación de 5.87 veces más que el muro original. Aquí se confirma que la técnica de reparación además de recuperar las características originales del muro, las incrementa en más de 25%.

La degradación de la capacidad en el modelo MC-O2 fue de 0% en empuje y 4.73% en tracción, para el modelo MC-P2 tuvo una degradación de la capacidad en empuje de 2.3% y de 0% en tracción. La degradación de rigidez para el modelo MC-O2 fue de 3.11% en empuje y 15.38 en tracción, en el modelo MC-P2 se presentó una degradación de 2.23% en empuje y de 0.7% en tracción. Calculando el esfuerzo máximo a cortante de los muros para hacer la comparación de los valores obtenidos con los muretes, se tiene que la relación de incremento de capacidad con respecto al muro original es de 1.21 para la técnica TR9 que se aplicó al modelo MC-P2, mientras que en los muretes la relación de incremento en capacidad fue de 2.16 para la primera etapa y de 1.96 para la segunda etapa, por lo cual se puede concluir que como se había observado en las pruebas de muretes también en la prueba de los muros se manifiesta el incremento de capacidad, además se tiene un considerable incremento en la ductilidad y en la capacidad de disipación de energía.

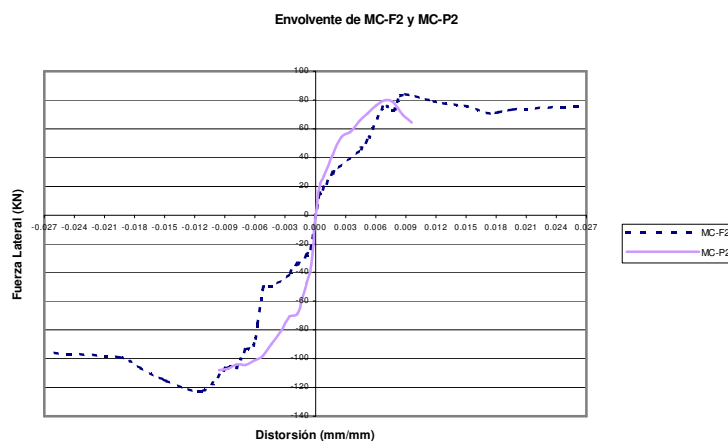
Figura 13: Comparación de envolturas de los modelos MC-F2 y MC-P2.

Modelos MC-F2 y MC-P2, se presentó un incremento de capacidad de 4.6% mayor en refuerzo (MC-F2) en distorsión el modelo MC-F2 tiene un incremento de 24 % con respecto al modelo MC-P2. La figura 13 muestra las curvas envolventes del comportamiento de estos dos modelos, se puede observar que la técnica de refuerzo representa un comportamiento más dúctil pero capacidad similar a la de reparación. Existe una relación de incremento de ductilidad del modelo MC-F2 de 2.70, un aumento del 170%. La energía disipada del modelo MC-F2 fue de 24983.62 KN-mm, mientras que para el modelo MC-P2 fue de 12253.32 KN-mm, esto quiere decir, que la técnica de refuerzo aumenta la capacidad de disipación de energía, siendo esta una relación de 2.04 veces. La degradación de la capacidad en el modelo MS-F1 fue de 0% en empuje y 0% en tracción, para el modelo MS-P1 tuvo una degradación de la capacidad en empuje de 12.0% y de 0% en tracción. La degradación de rigidez para el modelo MS-F1 fue de 9.25% en empuje y en tensión fue de 1.9%, en el modelo MS-P1 se presentó una degradación de 4.65% en empuje y de 0% en tracción. A pesar de tener degradación de rigidez en las dos técnicas, el remanente permite nuevas aplicaciones de carga lo que impediría una falla frágil en ambas técnicas.
