COMPORTAMIENTO DE LA VIVIENDA EN MÉXICO DURANTE EL SISMO EL MAYOR-CUCUPAH DEL 4 DE ABRIL DE 2010¹

Arturo Tena Colunga², Joel Martínez Martínez³, Alonso Gómez Bernal⁴

SEISMIC BEHAVIOR OF HOUSING IN MEXICO DURING THE APRIL 4, 2010 EL MAYOR-CUCUPAH EARTHQUAKE

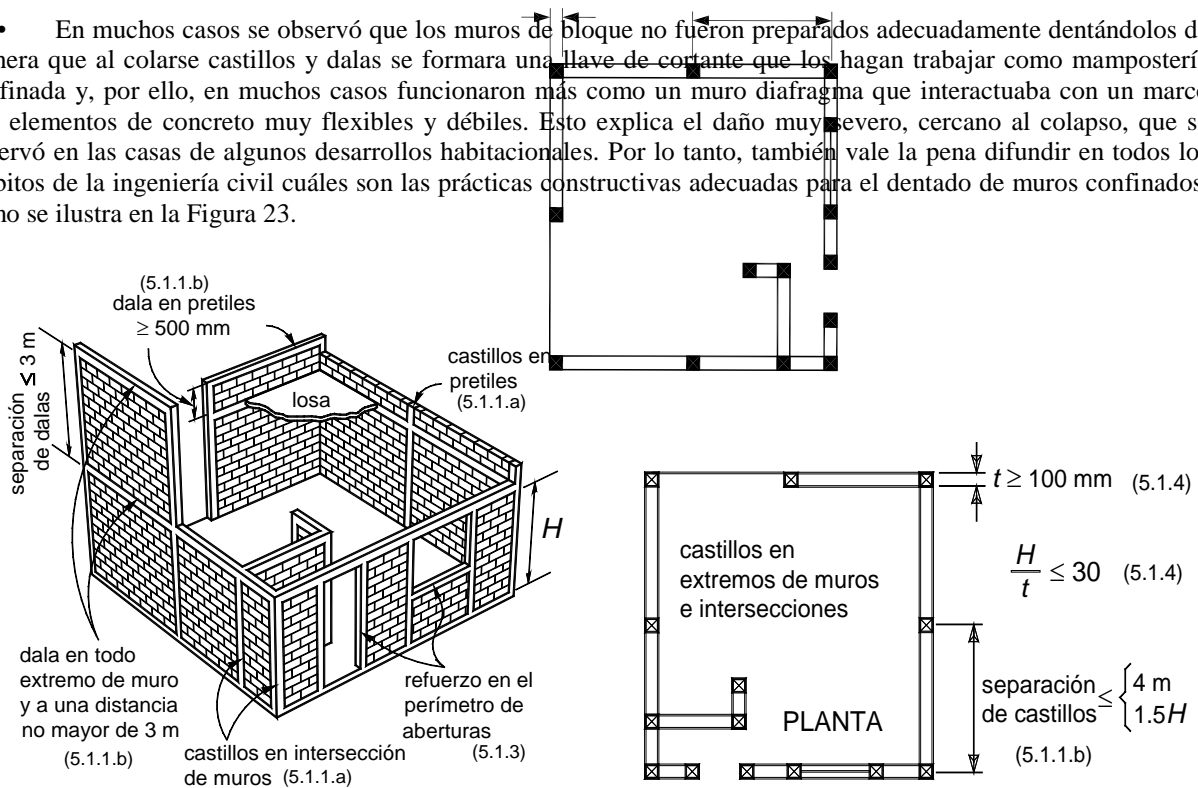
Figura 21: Requisitos mínimos para mampostería confinada (tomado de NTCM-2004 2004).

- El deficiente confinamiento de los muros, sobre todo para confinar aberturas para puertas y ventanas, lo que lamentablemente constituye una mala práctica constructiva generalizada en todo México, tanto en autoconstrucción como en desarrollos de empresas constructoras. Por ello vale la pena resaltar que se debe difundir en todos los ámbitos de la ingeniería civil cuáles son las prácticas correctas de confinamiento en vivienda, y que son las que se encuentran ilustradas en las NTCM-2004 y que se presentan en las Figuras 21 y 22. Con sólo aplicarlas correctamente, se disminuirían notablemente los daños observados crónicamente durante sismos intensos en vivienda en México.

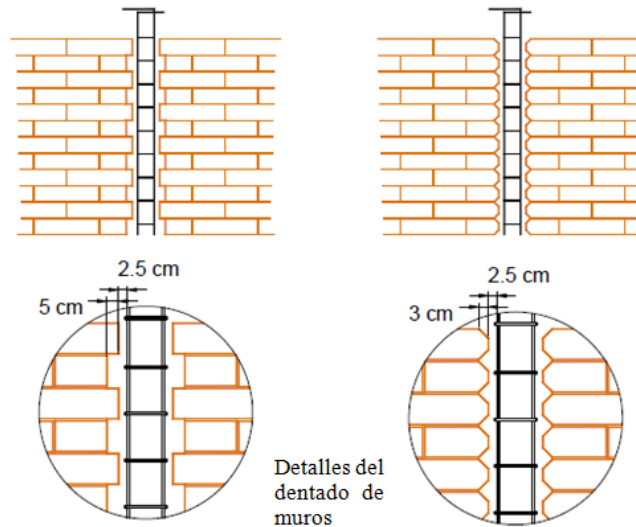
Figura 23: Prácticas constructivas adecuadas de dentado de muros confinados (adaptado de Meli et al., 2011).

En muchos casos se observó que los muros de bloque no fueron preparados adecuadamente dentándolos de manera que al colarse castillos y dala se formara una llave de cortante que los hagan trabajar como mampostería confinada y, por ello, en muchos casos funcionaron más como un muro diafragma que interactuaba con un marco con elementos de concreto muy flexibles y débiles. Esto explica el daño muy severo, cercano al colapso, que se observó en las casas de algunos desarrollos habitacionales. Por lo tanto, también vale la pena difundir en todos los ámbitos de la ingeniería civil cuáles son las prácticas constructivas adecuadas para el dentado de muros confinados, como se ilustra en la Figura 23.
