# INSPEÇÃO E RECUPERAÇÃO ESTRUTURAL DE UM RESERVATÓRIO D'ÁGUA

RESUMEN: Este trabajo muestra los aspectos principales del diseño de la recuperación de un tanque de agua localizado en la Universidad Federal Fluminense, en Niterói, Río de Janeiro. También trata de la inspección en terreno llevada a cabo para detectar los defectos y el deterioro de la estructura, y de los ensayos no destructivos realizados para evaluar las causas del deterioro. Esta estructura fue construida en la década de 1950 y no se le realizó mantenimiento desde su construcción, a pesar de que está contruida en un ambiente muy agresivo. Adicionalmente, varios errores de diseño y construcción han contribuido al deterioro de la estructura y a la reducción de su durabilidad. El diseño de la recuperación toma en cuenta estos factores, con el fin de garantizar la durabilidad de la estructura reparada.

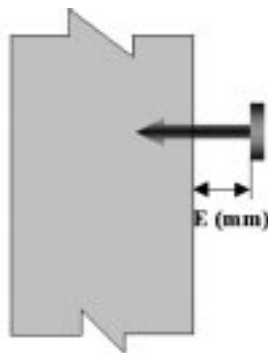
**Figura 3: Esquema de penetração de pinos**

**a. Ensaio de penetração de pinos.** Foi realizada avaliação da resistência do concreto através de ensaios de penetração de pinos (ASTM C 803), conforme mostrado na Figura 3.

Os resultados dos ensaios são os mostrados na Tabela 1, o que leva a uma resistência estimada do concreto de 18,0 MPa.
