DAÑOS CAUSADOS POR EL HURACÁN KATRINA EN BILOXI, MISSISSIPPI¹

Dante Fratta² y J. Carlos Santamarina³

DAMAGE CAUSED BY HURRICANE KATRINA IN BILOXI, MISSISSIPPI

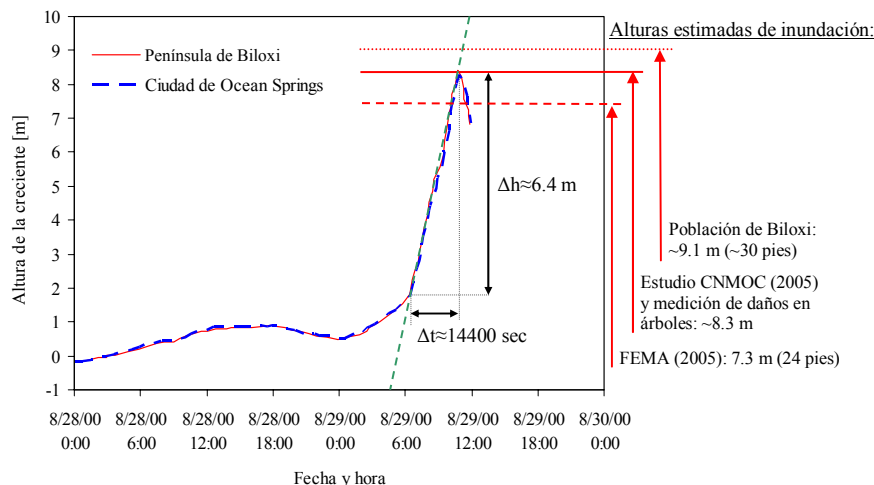
El arribo del huracán provocó el aumento del nivel del agua en el Golfo de México por la fuerza continuada de los vientos huracanados. Los instrumentos excedieron su rango y fallaron antes de la llegada del pico de la inundación (NOAA, 2005). Por lo tanto, la evolución del nivel del mar y el nivel máximo alcanzado se han compaginado en base a evidencia en estructuras y árboles, relatos de sobrevivientes y modelaciones numéricas. La Figura 2 resume nuestra interpretación de la información disponible y la velocidad de la creciente.

Figura 2: Estimación de la altura y de la evolución del nivel del mar en la cercanía de Biloxi. Velocidad de la creciente $\Delta h/\Delta t \approx 4.4 \cdot 10^{-4}$ m/s en la Península de Biloxi y Ocean Springs, Mississippi (Fuentes: CNMOC, 2005; FEMA, 2005; Este estudio).

magnificada por el aire atrapado bajo las losas, según Mosqueda y Porter (2006) y Robertson et al. (2006). Solamente los 28 pares de tableros más altos, por encima del nivel de la inundación, permanecieron intactos. La altura que separa las zonas de tableros caídos y los que se mantuvieron en su lugar es de 5.6 m (Figura 12). Esta altura sumada a la altura del tablero de aproximadamente 1 m se correlaciona con las alturas de inundación esperadas (Figura 2) y da apoyo al mecanismo de falla postulado en la Figura 11.
