ANÁLISIS DE FALLAS ESTRUCTURALES EN INFRAESTRUCTURA DE TRANSPORTACIÓN PARA ESTIMAR LAS VELOCIDADES DE VIENTO DURANTE EL HURACÁN MARÍA EN PUERTO RICO¹

Gustavo E. Pacheco-Crosetti², Héctor J. Cruzado³

THE ANALYSIS OF STRUCTURAL FAILURES IN TRANSPORTATION INFRASTRUCTURE USED TO ESTIMATE WIND SPEEDS OF HURRICANE MARIA IN PUERTO RICO

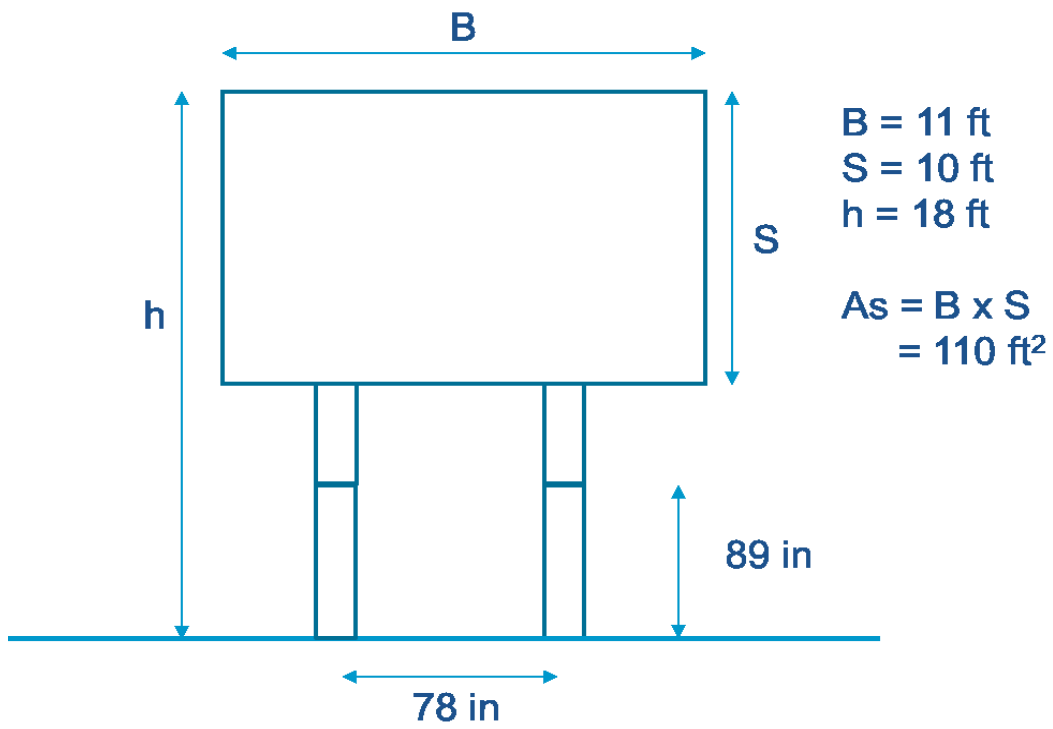
Figura 12: Medidas de campo del ejemplo 1.

El caso de estudio corresponde al de fallas de carteles sobre postes de acero de sección W por fractura de la placa de conexión perforada. Esta placa es utilizada como parte del sistema de seguridad del letrero ante impactos vehiculares. Luego de diversos ejemplos identificados del caso bajo estudio, se procedió a seleccionar tres casos y a tomar todas las medidas pertinentes de los carteles, como dimensiones de la superficie expuesta al viento, altura y área seccional de los postes, localización de la falla, medidas de las placas que fallaron, condición del terreno, condición circundante, entre otras. La Figura 11 presenta el primero de los ejemplos analizados, localizado en la carretera PR 30, en el Km 28.3, con coordenadas $18^{\circ} 8' 10.75''$ N y $65^{\circ} 49' 40.27''$ O, a una elevación de 38m sobre el nivel del mar. La Figura 12 presenta un esquemático con una síntesis de las dimensiones relevadas para este primer ejemplo. La Figura 13 presenta el segundo de los ejemplos analizados, localizado en la carretera PR 30, en el Km 7.8, con coordenadas $18^{\circ}14'57.83''$ N y $65^{\circ}58'5.58''$ O, a una elevación de 74m sobre el nivel del mar. El tercer ejemplo fue presentado en la Figura 7, y está localizado sobre la carretera 1, Km 31.4, en las coordenadas $18^{\circ}15'56.69''$ N y $66^{\circ} 2'21.23''$ O, a una elevación de 72m sobre el nivel del mar. Se puede observar en la Figura 7 que este ejemplo consistía en varios carteles de distintos tamaños apoyados a un único poste.

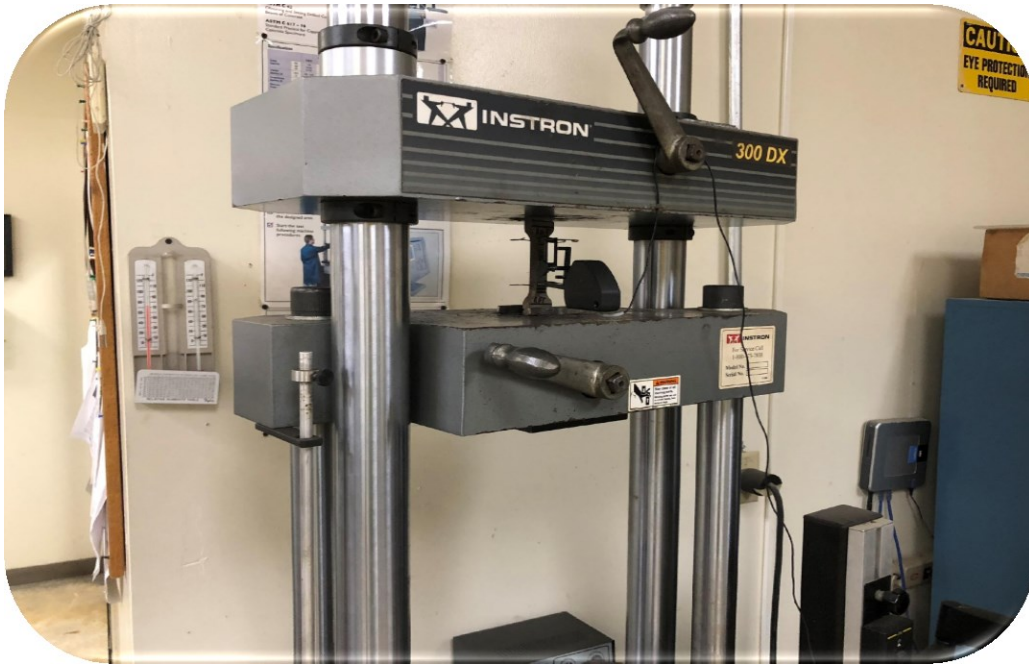
Figura 15: Prueba de tensión.

Para los ejemplos 1 y 3 se coordinó con la Autoridad de Carreteras y Transportación (ACT) de Puerto Rico la extracción de las placas fracturadas (Figura 14). Se analizó el modo de falla, encontrando ninguna evidencia de fatiga; la falla fue por fractura brusca en tensión. De cada placa fracturada se sacaron cuatro probetas (dos de cada mitad) mediante corte en frío con jet de agua a presión, para no afectar las propiedades mecánicas del acero. Estas probetas fueron sometidas a ensayos de tensión, utilizando una máquina Instron 300DX, para determinar la curva esfuerzo deformación, y el esfuerzo último (de fractura) del acero. La Figura 15 muestra el proceso de ensayo y la Figura 16 presenta las probetas del Ejemplo 1 luego de ensayadas. Las Tablas 2 y 3 resumen los resultados de estos experimentos. Para el primer ejemplo, se eliminó uno de los resultados de laboratorio, ya que hubo problemas de deslizamiento durante el ensayo y los resultados se consideraron no válidos.

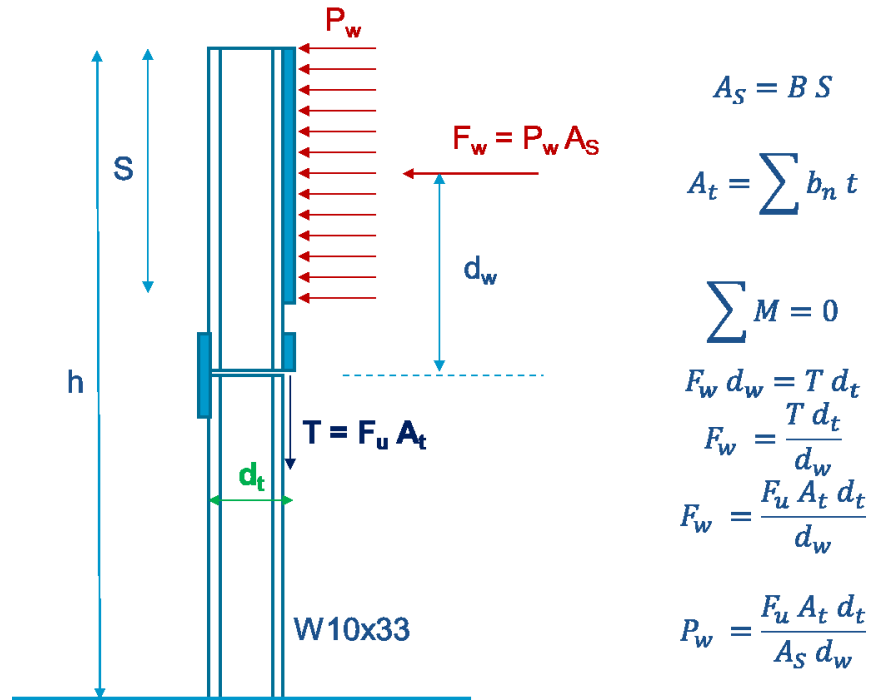
Figura 17: Modelo de falla para obtener la presión de viento.

La Figura 17 presenta el modelo utilizado para determinar las presiones de viento requeridas para producir la falla. En el modelo se despreció la capacidad flexional de la placa posterior que permaneció conectada y el peso de los elementos, y se asumió una presión de viento constante en el cartel (de manera consistente con el modelo usado en la estándar ASCE 7 para cargas de vientos sobre letreros). La nomenclatura aplicable es la siguiente:

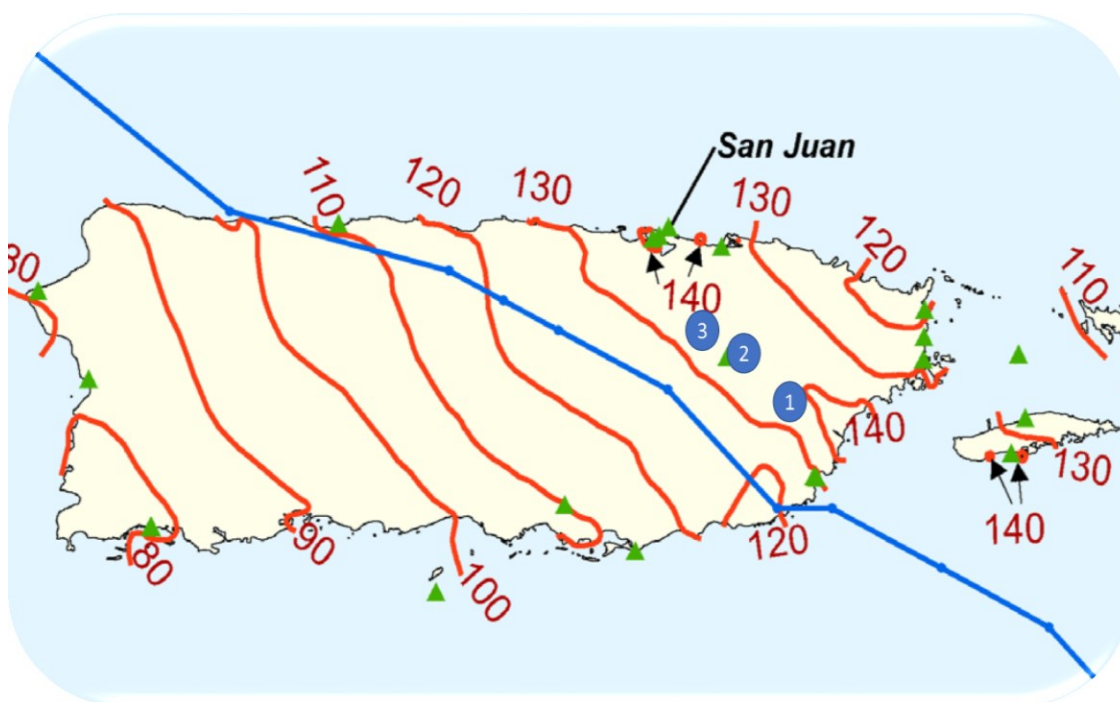
Figura 20: Localización aproximada de los ejemplos 1, 2 y 3 en el mapa de velocidades de ráfaga estimado por el MAT (2018).

De los Ejemplos 1 y 2, para el caso b de análisis, se obtuvieron velocidades de ráfaga necesarias para producir la falla en el rango de 177 a 196 mph, cónsonas con las velocidades máximas esperadas para un huracán de la categoría de María (157-191 mph, Figura 6). Esto permite inferir que los carteles de los Ejemplos 1 y 2 fallaron ante ráfagas máximas de María, mientras que el cartel del Ejemplo 3 falló para ráfagas menores que las máximas.

La Figura 20 presenta el mapa de velocidades de ráfagas de viento del informe del “Mitigation Assessment Team” (2018) y la localización aproximada de los tres ejemplos desarrollados (indicados por un círculo azul, con el número del ejemplo). Se puede observar que las velocidades presentadas por el informe para las tres localizaciones están en un rango entre 130 y 140 mph, y son significativamente menores a las obtenidas por este análisis de fallas en letreros de los Ejemplos 1 y 2.
