INSPECCIÓN DE LOS ANCLAJES DE LOS CABLES DE LAS PILAS CENTRALES DEL PUENTE SOBRE EL LAGO DE MARACAIBO

Antonio R. Sarcos-Portillo¹, Hildrun F. García-Leg¹ y Alfredo Navarro²

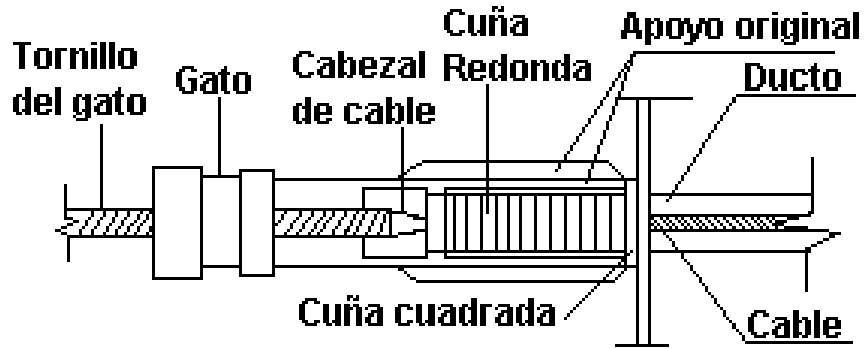
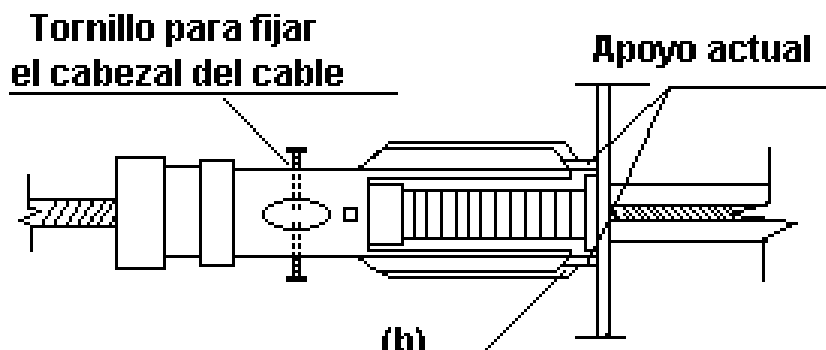
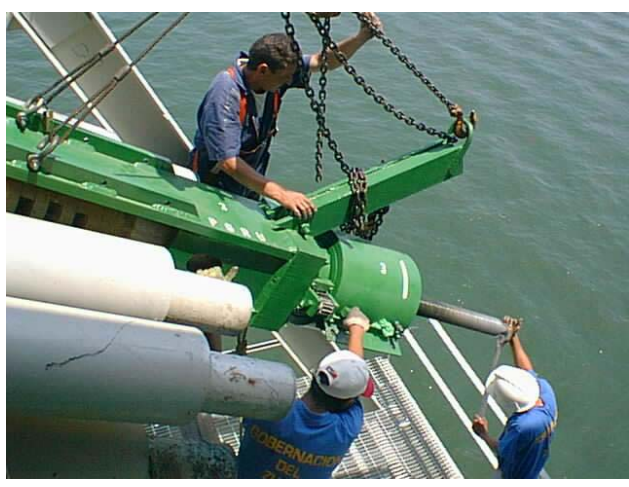
Figura 15: Modificaciones del gato original con láminas de refuerzo y tornillos de ajuste
 (a) Gato hidráulico en condiciones originales, (b) Gato hidráulico modificado y reforzado,
 (c) Fotografía del gato

Para poder realizar la inspección del anclaje inferior de los cables es necesario extraer todas las cuñas redondas y la cuña cuadrada de sus posiciones, lo cual era imposible de realizar con el gato hidráulico original utilizado en 1980. Esto se debe a que la estructura de soporte del gato se apoyaba directamente sobre la cuña cuadrada (ver Figura 15-a). Por este motivo se diseñó una modificación en el sistema de apoyo del gato, tal y como se muestra en la Figura 15-b. De esta manera, la fuerza que transmite el gato se aplica directamente sobre la viga de anclaje de concreto reforzado quedando libre la cuña cuadrada, lo que permite su extracción. Así es posible realizar la inspección del tramo extremo inferior de los cables. Sin embargo, en una prueba realizada antes de iniciar el proyecto, utilizando el gato hidráulico modificado se produjo un imprevisto. Al tensar el cable que iba a ser inspeccionado, se produjo una fuerza lateral que arrastró a las cuñas hacia un lado y descuadró la posición original del cable arrastrando al gato y trancando el mecanismo impidiendo liberar al gato del anclaje.

Al revisar el incidente se puso en evidencia que al realizarse el cambio de cables en 1980, también se modificaron las estructuras de apoyo de los cables cambiando de cuatro capas de cuatro cables cada una a dos capas de 8 cables cada una en la zona de los anclajes superiores (ver Figuras 10, 11 y 12). Este cambio de estructura de anclaje superior produjo una modificación en el ángulo de salida de los cables en los anclajes inferiores de los mismos. Ahora los cables no salen con un ángulo de 90° de los anclajes inferiores produciéndose una fuerza lateral que produjo el movimiento transversal de las cuñas y el gato. Sin embargo, debido a que esta distorsión es mínima, se pudo restituir la posición original utilizando dos gatos de tres toneladas cada uno, los cuales restituyeron los desplazamientos adecuados. Para impedir que este incidente ocurriera nuevamente se modificó la estructura original del gato al añadirle cuatro tornillos laterales al mismo para permitir la fijación del gato al cable en el anclaje con un ángulo adecuado durante la aplicación de la tensión a la guaya e impedir así que se desplazara hacia un lado. En la Figura 15-b se muestra las modificaciones realizadas al gato (ver los tornillos en dicha Figura)
