# REGISTRO HISTÓRICO DE CAMBIOS EN LA MORFOLOGÍA FLUVIAL DEL RÍO JESÚS MARÍA PROVOCANDO EL COLAPSO DEL SISTEMA DE ACCESO DE UN PUENTE<sup>1</sup>

## HISTORICAL REGISTRY OF CHANGES IN THE MORPHOLOGY OF THE JESÚS MARÍA RIVER CAUSING THE COLLAPSE OF THE BRIDGE ACCESS SYSTEM

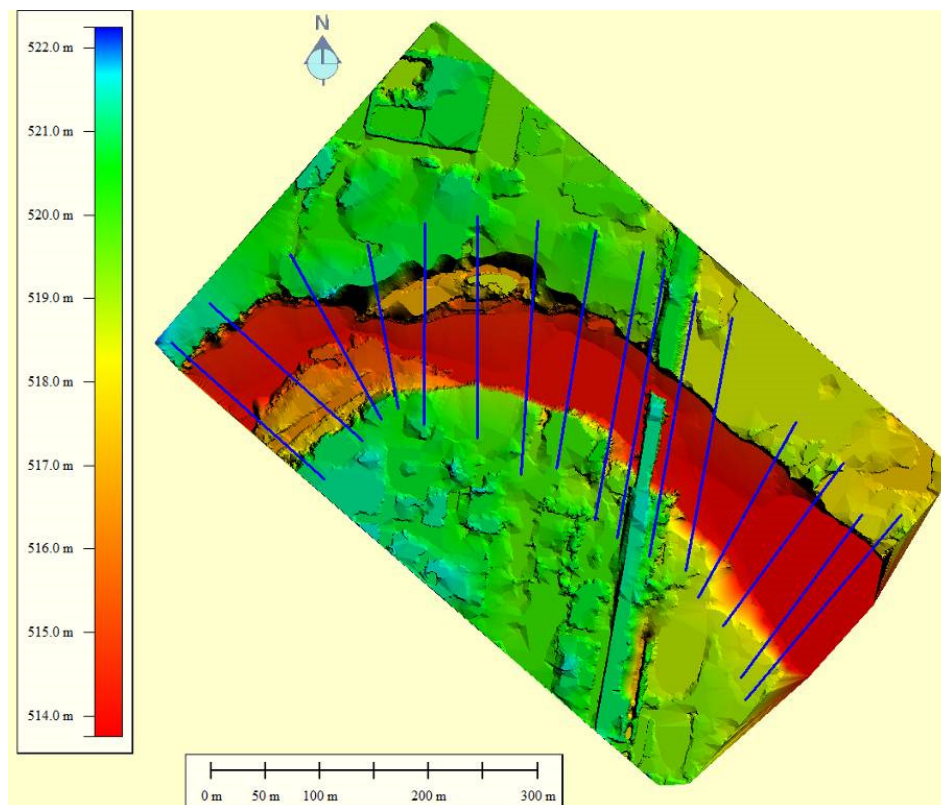
**Figura 8: Relevamiento topográfico sobre río Jesús María y perfiles transversales utilizados en la modelación hidráulica del tramo.**

Figura 8, a partir de los cuales se extraen las características topográficas de las barrancas (altura y pendiente). Según los datos analizados, aguas arriba del puente se estimó que la barranca sur supera en 1,2 m la altura de la barranca norte de 4,5 m de altura. El ancho de la sección de cauce es de 170 m.

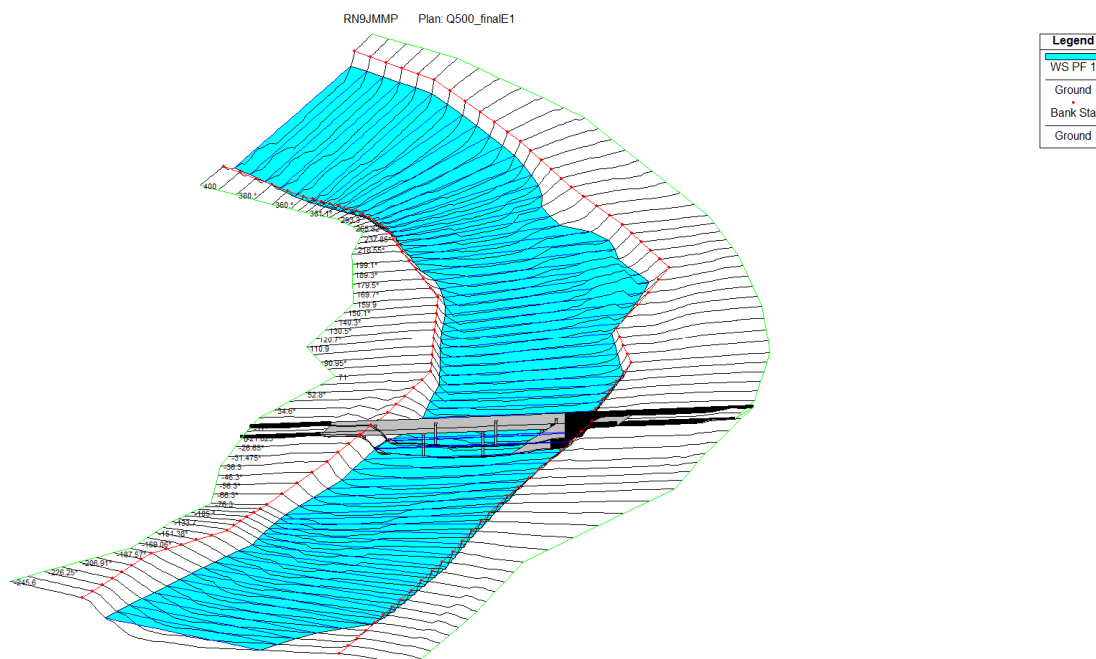
**Figura 9: Vista tridimensional de la modelación para el escenario E1.**

**El nivel de agua máximo estimado resultó de 3.2 m para el escenario simulado, dejando una revancha o despegue libre (distancia entre el borde inferior de la viga del puente y el nivel máximo determinado) de igual magnitud a la estimación de la profundidad máxima estimada. Los límites de las crecientes del caudal simulado se presentan en la**

Figura 9 junto con una vista tridimensional del puente en el tramo estudiado.
